# 2025年门头沟区普通公路沿线地质灾害防治工程 (二标段)

## 施工图勘查设计

广西交通设计集团有限公司  
2025年02月

## 施工图设计

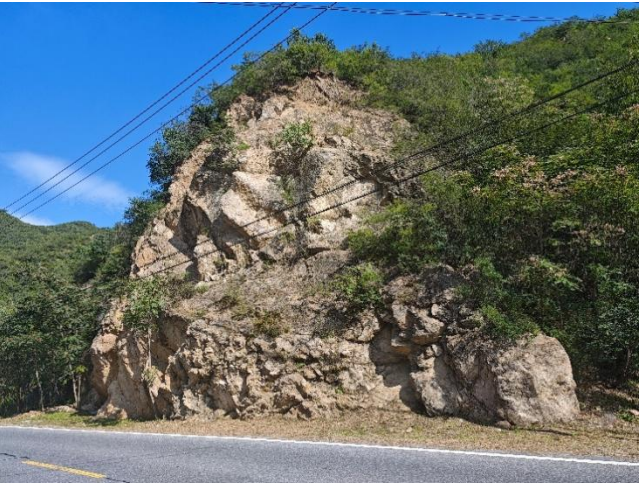
图 3.2-1 崩塌危岩（斋幽路）

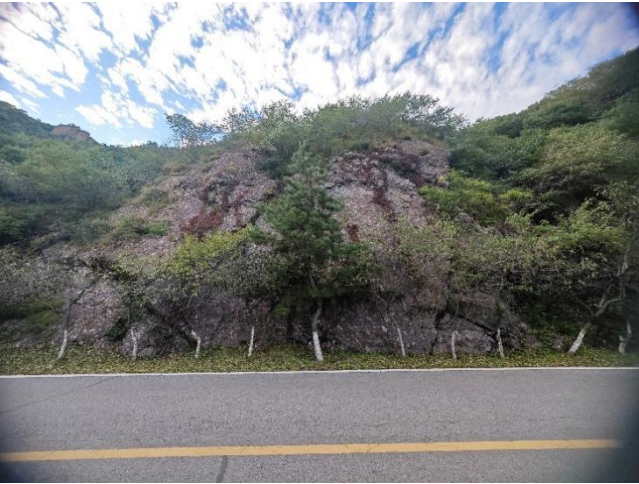
图 3.2-2 崩塌危岩（妙峰山路）

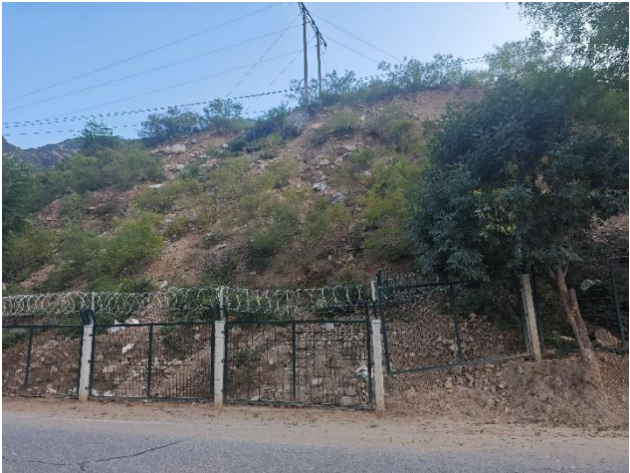
图 3.2-3 坡面溜滑（斋幽路）

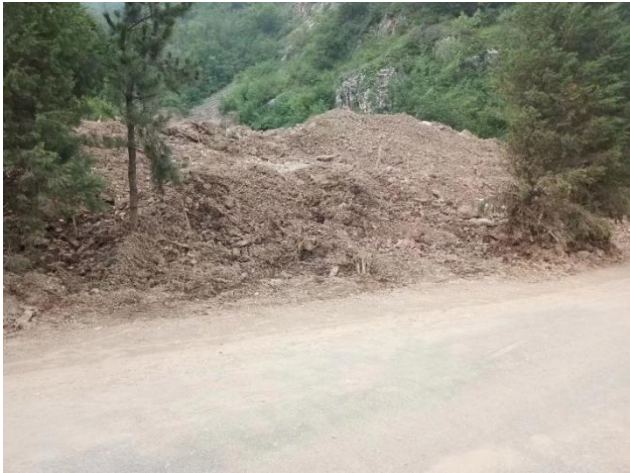
图 3.2-4 泥石流（高芹路）

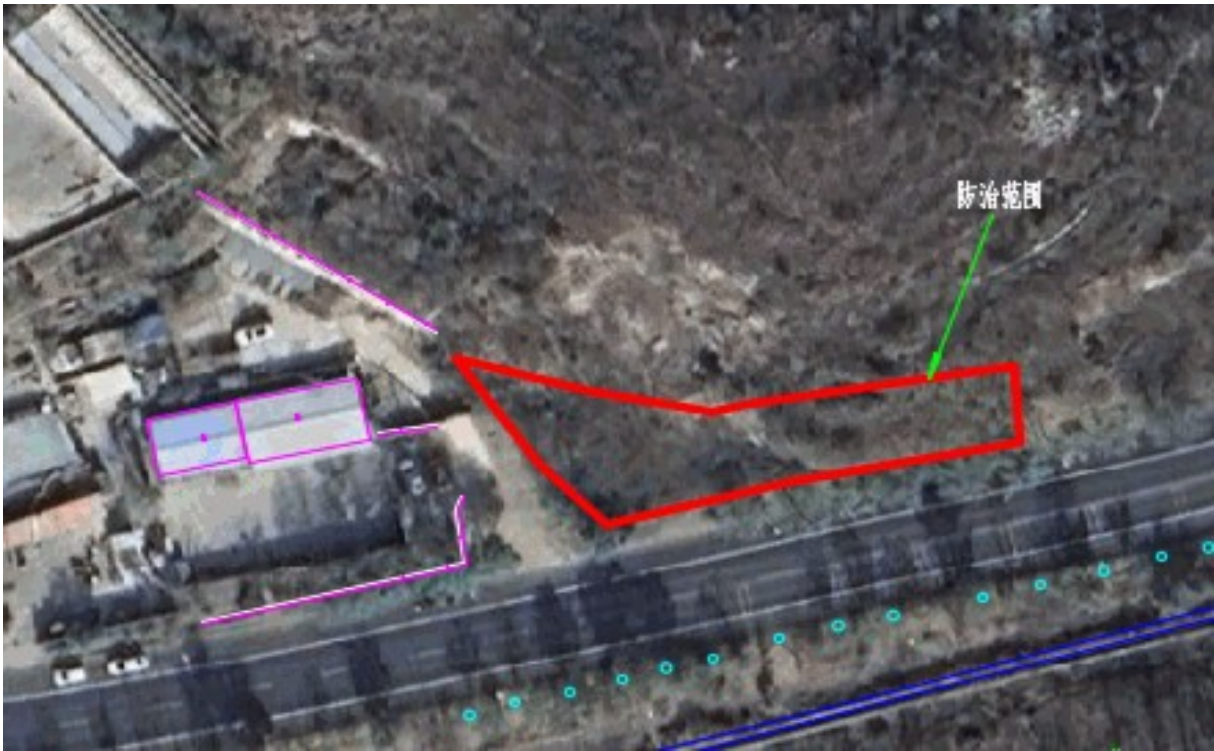
图 7.1.1 S209-1 防治区域全貌

地质灾害点 编号	S209-1	里程桩号及边侧	石担路 K14+858~895 右侧
既有边坡状况	该处边坡因人工切坡前缘地形陡峭，局部成陡崖微地貌，属岩质坡，边坡高度为 5~11m，坡向 71°，坡率约 1:0.3~1:0.5，局部近直立（或倒坡）。坡面基岩裸露，植被零星发育。边坡坡顶以上自然坡度整体平缓，约 1°~10°，坡面乔灌木植被较发育。		
工程地质条件	勘察区地貌类型属岩溶峰丛地貌及山间河谷流水侵蚀与堆积地貌，在永定河山间河谷段两岸一般都发育有数级阶地；边坡坡面多裸露，坡顶以上地形较为平缓，自然斜坡坡度约 5~15°，灌木植被较发育。边坡为岩质边坡，岩性为奥陶系冶里组、亮甲山组并层（O <sub>1</sub> <sup>1</sup> ）中风化白云质灰岩，灰色，细晶结构，多呈巨厚层状构造，局部夹薄层状泥晶灰岩，岩质硬，岩体较破碎，地层产状 90°∠20°，坡面主要以中风化为主，节理裂隙较发育，顶部区域及坡面表层岩体风化破碎。三组节理产状及密度为 J <sub>1</sub> :260°∠81°，1~3 条/m，延伸 5~10m，张开 0.5~3cm，无充填；J <sub>2</sub> :6°∠72°，1~3 条/m，延伸 3~12m，张开 0.2~2cm，无充填；J <sub>3</sub> :325°∠79°，2~4 条/m，延伸 0.5~3m，张开 0.5~2cm，无充填。边坡区地下水贫乏，未见基岩裂隙水出露。		
不良地质现象	区内产状较平缓，岩体节理裂隙发育，岩体切割成块状，加之人工切坡较陡，坡面长期裸露，表层岩体风化剥蚀，岩体破碎，因此区内主要不良地质现象为崩塌。		
周边环境条件	坡脚为 S209 石担路。		
现状变形特征	该边坡无整体变形现象；现状变形破坏形式主要为表层岩体因不利结构面切割、风化等影响，局部发生小规模掉块落石现象。		
地灾影响因素 及形成机制	①人类工程活动，区域人类工程活动强烈，边坡为建设 S209 道路爆破切坡所致，一方面，使得原本较完整的岩体产生多组不规则裂隙。而切坡坡度过陡使得岩体在自重作用下沿裂隙缓慢向下弯曲、滑移。其中外倾坡体的裂缝形成了软弱基座，纵向切割的裂缝构成了崩塌体的两侧壁。另一方面，切坡在一定程度上破坏了陡崖的整体稳定性，为危岩的形成提供了临空条件，加快危岩的变形破坏。爆破和切坡过陡是该崩塌形成的初始成因； ②强降雨，强降雨对崩塌的主要作用有三：一是水的物理化学作用降低了结构面的粘结力；二是在陡崖后缘裂缝中的水柱形成静水压力；三是入渗滑塌

体外倾结构面内形成的扬压力作用，都使得危岩在雨季的稳定性大幅下降，因而暴雨对危岩体的稳定性影响极大； ③风化作用，工程区域内季节变化明显，气温，湿度等风化因素变化剧烈，这些因素综合作用加速了危岩体裂隙的扩展，降低了岩体强度，加快了岩体的变形破坏。 多组陡倾节理裂隙将局部岩体切割破碎，在陡倾临空坡面中容易产生坠落式崩塌破坏，表现为局部崩塌落石。
稳定性因素分析	（1）岩层层面与边坡斜交，为切层坡，发生整体滑动的可能性小。 （2）三组陡倾节理将岩体切割为块状，坡体前缘临空，切割岩体易沿临空面滑动坠落，坡顶陡崖大量分布破碎松散岩体，落石块径较大、潜在落石频发率较高，陡崖落石坠落至坡脚最大的冲击动能为 1*1*2.5*26.7*15.81=1055kJ； （3）坡顶分布块度较大危岩，WY01 块度 1*1*2.5m、WY02 块度 1*1*2，存在滚落风险，清理难度大，建议采用加固措施； （4）边坡下部卸荷裂隙发育，裂隙倾向与坡向相同，存在整体倾倒风险，需采用加固措施。
综合评价	边坡与岩层产状斜交，沿边坡坡向方向岩层产状视倾角平缓，边坡发生整体失稳的可能性较小，通过工程地质类比法对边坡进行分析评价，边坡整体在2024 水文年暴雨期间基本无明显变形迹象，初步判断边坡整体稳定，但长期若遇外动力或强降雨等因素，由于节理裂隙发育，可能存在局部崩塌。
防治措施建议	坡面整体滑动可能性小，但坡体岩体破碎，且前缘切坡较陡，坡面易发生松散块石掉块现象，建议设置覆盖式引导防护系统+底部危岩锚杆加固+局部危岩捆绑加固+局部危岩清除+植藤绿化。

里程桩号	K14+858～K14+895
里程长度（m）	37
实际防治宽度（m）	47
设计高度（m）	22
网面面积（m²）	1034
治理措施	GPS-150-C 覆盖式引导防护系统+底部局部锚杆加固+局部危岩捆绑加固+局部危岩清除+植藤绿化
选型理由	（1）边坡整体稳定性较好，仅进行浅表层落石运动控制； （2）坡脚地带坡度较缓，有利于落石缓冲及拦截； （3）破碎区松散岩体主要分布于边坡顶部陡崖处，落石块径较大、潜在落石频发率较高； （4）陡崖危岩清理难度大，在全边坡设置覆盖式引导网能有效引导陡崖落石掉落至坡脚，便于后期清理及维护； （5）边坡顶部可见块度较大的危岩体（WY01 块度 1*1*2.5m、WY02 块度 1*1*2m），同时掉落冲击动能过大，采用钢丝绳捆绑主动加固； （6）边坡下部岩体存在明显卸荷裂隙，裂隙倾向与坡向相同，存在整体倾倒风险，该危岩区采用锚杆加固； （7）该路段位于市区，边坡绿化要求高，坡面采用植藤绿化的方式，绿化植物采用美国凌霄+五叶地锦间植，引导网可以为其生长提供良好的载体。

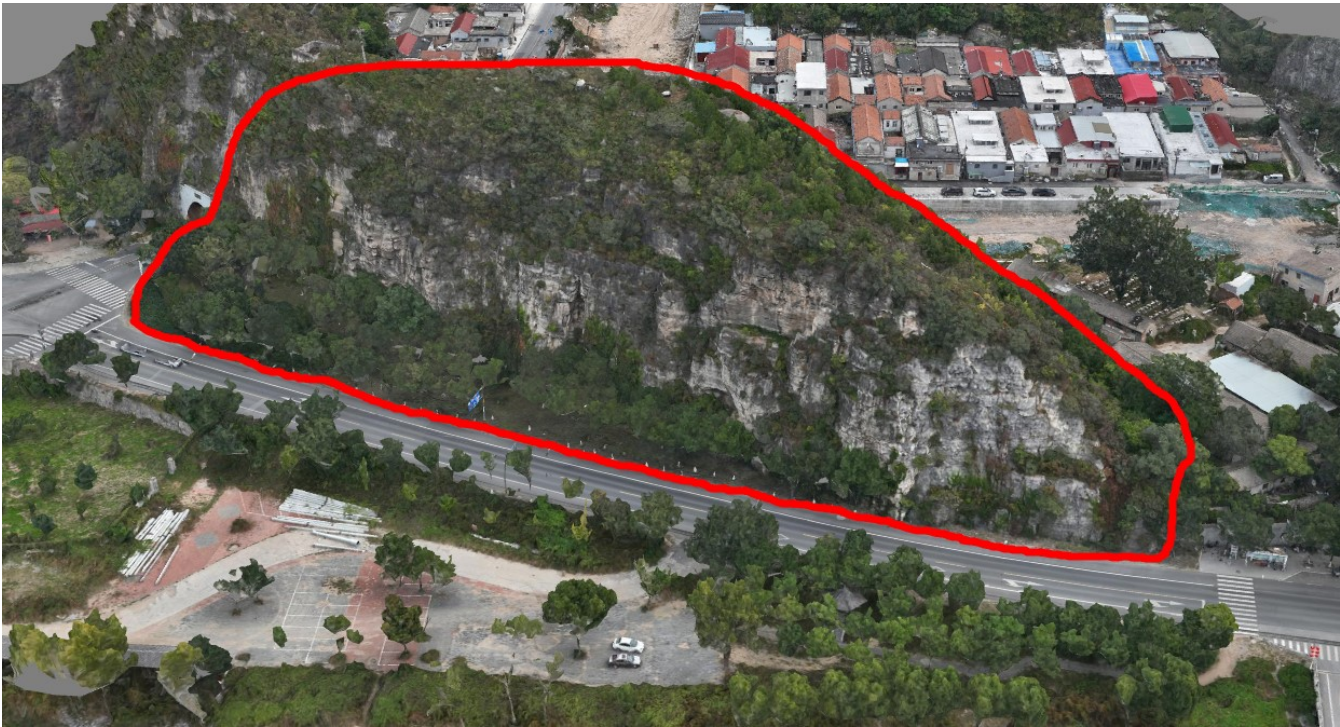
图 7.2.1 S209-2 防治区域全貌

既有边坡状况	边坡整体坡向 258° ～266° ,坡面基岩裸露，坡角较平缓，自然斜坡坡度约 5～15° ，局部发育灌木植被,坡面顶处分布多处危,隐患点现状坡率 1:0.2～1:0.3，高度为 30m。
工程地质条件	勘查区地貌类型属岩溶峰丛地貌及山间河谷流水侵蚀与堆积地貌，在永定河山间河谷段两岸一般都发育有数级阶地；边坡坡面多裸露，坡顶以上地形较为平缓，自然斜坡坡度约 5～15° ，灌木植被较发育。边坡为岩质边坡，岩性为奥陶系冶里组、亮甲山组并层（O <sub>1</sub> <sup>1</sup> ）中风化白云质灰岩，灰色，细晶结构，多呈巨厚层状构造，局部夹薄层状泥晶灰岩，岩质硬，岩体较破碎，地岩层产状 94° ∠10° ；两组节理产状及密度为 J1:343° ∠73° ，1～2 条/m，延伸 5～20m，裂隙内泥质充填或无充填；J2: 231° ∠85° ，1～3 条/m，延伸 2～5m。
不良地质现象	区内产状较平缓，岩体节理裂隙发育，岩体切割成块状，加之人工切坡较陡，坡面长期裸露， 表层岩体风化剥蚀，岩体破碎，因此区内主要不良地质现象为崩塌、危岩。
周边环境条件	坡脚为 S209 石担路
现状变形特征	该边坡无整体变形现象；现状变形破坏形式主要为表层岩体因不利结构面切割、风化等影响，局部发生小规模掉块落石现象。坡面及坡顶分布多处危岩，体积 0.5～5m³ 不等。
地灾影响因素及形成机制	①人类工程活动，区域人类工程活动强烈，边坡为建设 S209 道路爆破切坡所致，一方面，使得原本较完整的岩体产生多组不规则裂隙。而切坡坡度过陡使得岩体在自重作用下沿裂隙缓慢向下弯曲、滑移。其中外倾坡体的裂缝形成了软弱基座，纵向切割的裂缝构成了崩塌体的两侧壁。另一方面，切坡在一定程度上破坏了陡崖的整体稳定性，为危岩的形成提供了临空条件，加快危岩的变形破坏。爆破和切坡过陡是该崩塌形成的初始成因； ②强降雨，强降雨对崩塌的主要作用有三：一是水的物理化学作用降低了结构面的粘结力；二是在陡崖后缘裂缝中的水柱形成静水压力；三是入渗滑塌体外倾结构面内形成的扬压力作用，都使得危岩在雨季的稳定性大幅下降，因而暴雨对危岩体的稳定性影响极大； ③风化作用，工程区域内季节变化明显，气温，湿度等风化因素变化剧烈，这些因素综合作用加速了危岩体裂隙的扩展，降低了岩体强度，加快了岩体的变形破坏。

多组陡倾节理裂隙将局部岩体切割破碎，在陡倾临空坡面中容易产生坠落式崩塌破坏，表现为局部崩塌落石。
稳定性因素分析	（1）岩层倾向与边坡坡向相反，为反倾坡，发生整体滑动的可能性很小。 （2）三组陡倾节理将岩体切割为块状，坡体前缘临空，切割岩体易沿临空面滑动坠落，加之局部岩体破碎，局部区域掉块形成小规模凹岩腔，易发生局部掉块落石。
综合评价	边坡坡向与岩层倾向相反，沿边坡坡向方向岩层产状视倾角平缓，边坡发生整体失稳的可能性较小，通过工程地质类比法对边坡进行分析评价，边坡整体在 2024 水文年暴雨期间基本无明显变形迹象，初步判断边坡整体稳定，但长期若遇外动力或强降雨等因素,由于节理裂隙发育,可能存在局部崩塌。
防治措施建议	坡面整体滑动可能性小，但坡体岩体破碎，且前缘切坡较陡，坡面易发生松散块石掉块现象，建议设置覆盖式引导防护系统+混凝土嵌补+局部危岩清除+植藤绿化。

里程桩号	K16+900~K17+005
里程长度（m）	105
实际防治宽度（m）	111
设计高度（m）	46
网面面积（m²）	5106
治理措施	GPS-300-C 覆盖式引导防护系统+混凝土嵌补+局部危岩清除+局部植藤绿化
选型理由	（1）边坡整体稳定性较好，仅进行浅表层落石运动控制；（2）坡脚地带坡度较缓，有利于落石缓冲及拦截；（3）落石块径较小、频发率较低；（4）边坡岩体存在明显卸荷裂隙，需考虑底部局部嵌补支撑，同时考虑局部清理危岩；（5）破碎区松散岩体分布于边坡中上部，在边坡中下部设覆盖式引导系统能拦截并引导落石掉落至坡脚，便于后期清理及维护；（6）边坡危岩存在裂隙，体量较小，考虑局部清理危岩（7）坡率陡于 1：0.3，坡面绿化修复采用植藤的方式，覆盖式引导防护系统可以为其生长提供良好的载体，而且具有适应性强和维护成本低等特点。
施工安全保障措施	1、按照先清危再挂网的顺序进行施工，危岩及浮石务必清理到位，清理后无明显松动及脱落迹象；2、施工前公路临时交通导改，单车道通行，设置交通管理员、监督员及施工监测员；3、坡面危岩、浮石清理时临时中断交通，边坡下方严禁车辆、行人通行；4、吊车作业人员、高空作业人员持证上岗、戴好安全帽、系好安全绳；5、严禁同一桩号处边坡上下同时作业；6、雨季、汛期施工注意防患山洪、崩塌等灾害风险。

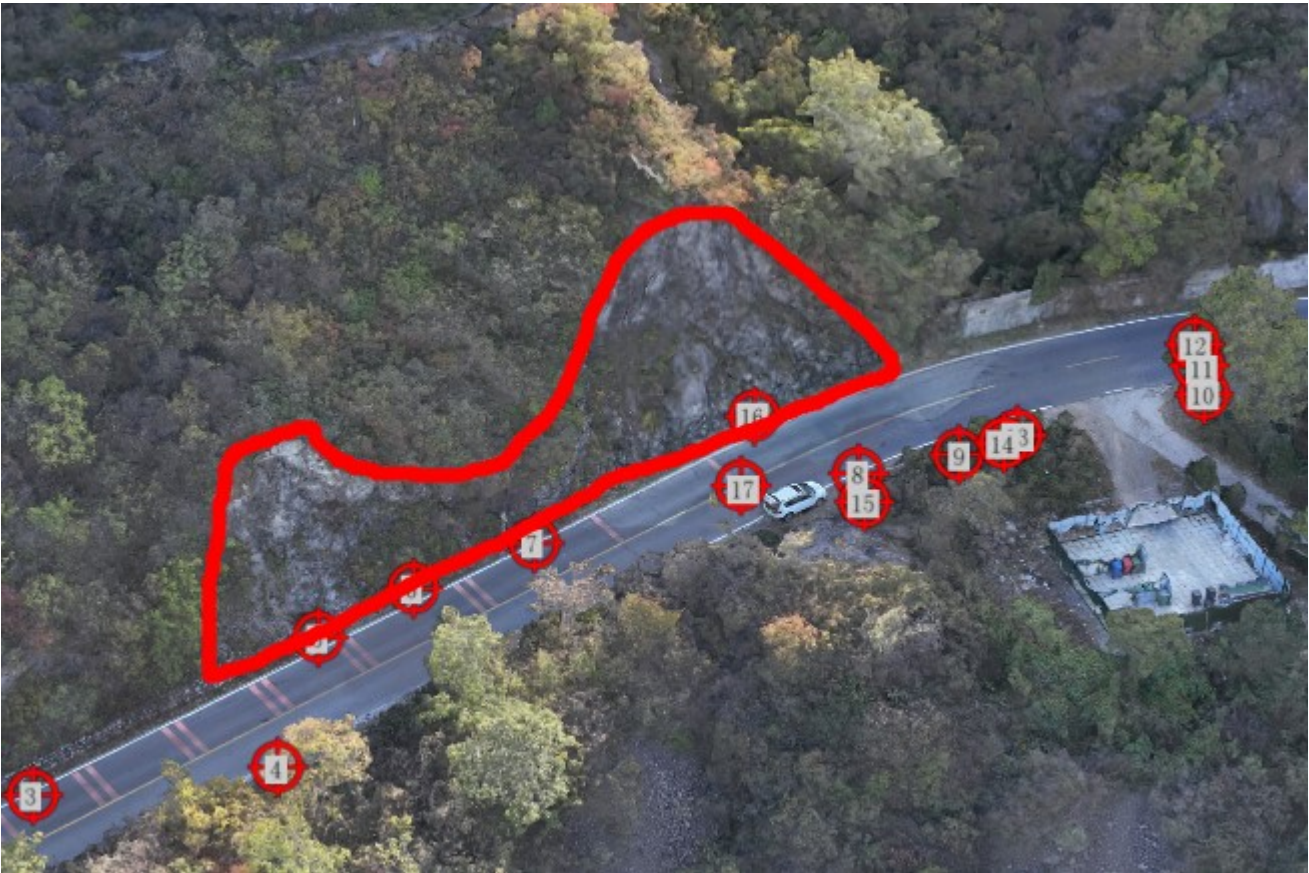
根据现场勘查结合区域资料，坡体主要由侏罗系髫髻山组砂砾组成，边坡表面多裸露，局部发育灌木类植物坡，边坡整体坡向约 356°，区内地形陡峭，局部成陡崖微地貌，坡度一般大于 45°，局部临空面近乎直立，高度为 5~20m。其基本特征详见地质灾害隐患点综合分析评价表。

既有边坡状况	该处边坡因人工切坡前缘地形陡峭，局部成陡崖微地貌，属岩质坡，边坡最高约 20m，坡向 356°，坡率约 1:0.3~1:0.5，局部近直立（或倒坡）。坡面基岩裸露，植被零星发育。边坡坡顶以上自然坡度整体平缓，约 10°~25°，坡面乔灌木植被较发育。
工程地质条件	边坡表面多裸露，局部发育灌木类植物坡。坡体主要由侏罗系髫髻山组砂砾组成，青灰色，多呈中厚~厚状分布。坡顶覆盖层薄，主要为碎石土，厚度约 0.2~0.5m。岩层产状 84°∠40°；三组节理产状及密度为 J1:286°∠55°，2~4 条/m，延伸 1~5m；J2:5°∠33°，1~3 条/m，延伸 0.3~2m；J3:95°∠70°，1~3 条/m，延伸 0.3~2m。。边坡区地下水贫乏，未见基岩裂隙水出露。
不良地质现象	区内岩体节理裂隙发育，岩体切割成块状，加之人工切坡较陡，坡面长期裸露，表层岩体风化剥蚀，岩体破碎，因此区内主要不良地质现象为落石、崩塌。
周边环境条件	距离边坡顶部约 20m 处有一条土石路，路外侧有 220v 电线杆，对边坡设计施工影响较小
现状变形特征	该边坡无整体变形现象；现状变形破坏形式主要为表层岩体因不利结构面切割、风化等影响，局部发生小规模掉块落石现象，残积土容易受降雨影响发生滑塌现象。
地灾影响因素及形成机制	<p>①人类工程活动，区域人类工程活动强烈，边坡为建设 S219 道路爆破切坡所致，一方面，使得原本较完整的岩体产生多组不规则裂隙。而切坡坡度过陡使得岩体在自重作用下沿裂隙缓慢向下弯曲、滑移。其中外倾坡体的裂缝形成了软弱基座，纵向切割的裂缝构成了崩塌体的两侧壁。另一方面，切坡在一定程度上破坏了陡崖的整体稳定性，为危岩的形成提供了临空条件，加快危岩的变形破坏。爆破和切坡过陡是该崩塌形成的初始成因；</p> <p>②强降雨，强降雨对崩塌的主要作用有三：一是水的物理化学作用降低了结构面的粘结力；二是在陡崖后缘裂缝中的水柱形成静水压力；三是入渗滑塌体外倾结构面内形成的扬压力作用，都使得危岩在雨季的稳定性大幅下降，因而暴雨对危岩体的稳定性影响极大；</p> <p>③风化作用，工程区域内季节变化明显，气温，湿度等风化因素变化剧烈，这些因素综合作用加速了危岩体裂隙的扩展，降低了岩体强度，加快了岩体的变形破坏。</p>

多组陡倾节理裂隙将局部岩体切割破碎，在陡倾临空坡面中容易产生坠落式崩塌破坏，表现为局部崩塌落石。
稳定性因素分析	<p>（1）岩层层面与边坡斜交，为切层坡，发生整体滑动的可能性很小。</p> <p>（2）三组陡倾节理将岩体切割为块状，坡体前缘临空，切割岩体易沿临空面滑动坠落，加之局部岩体破碎，局部区域掉块形成小规模凹岩腔，易发生局部掉块落石。</p>
综合评价	<p>边坡与岩层产状斜交，沿边坡坡向方向岩层产状视倾角平缓，边坡发生整体失稳的可能性较小，通过工程地质类比法对边坡进行分析评价，边坡整体在 2024 水文年暴雨期间基本无明显变形迹象，初步判断边坡整体稳定，但长期若遇外动力或强降雨等因素，由于节理裂隙发育，可能存在局部崩塌。</p> <div><p>边坡:355°∠70° 产状:84°∠40° 节理1:286°∠55° 节理2:5°∠33° 节理3:95°∠70°</p></div>
防治措施建议	坡面整体滑动可能性较小，但坡体岩体破碎，且前缘切坡较陡，坡面易发生松散块石掉块现象，建议设置主动防护系统+植藤。

该边坡坡面整体较稳定，滑动可能性小，但坡体节理裂隙发育，岩体破碎，且前缘切坡较陡，坡面易发生松散块石掉块现象，建议坡面设置 APS-150-P 主动防护系统+植藤。

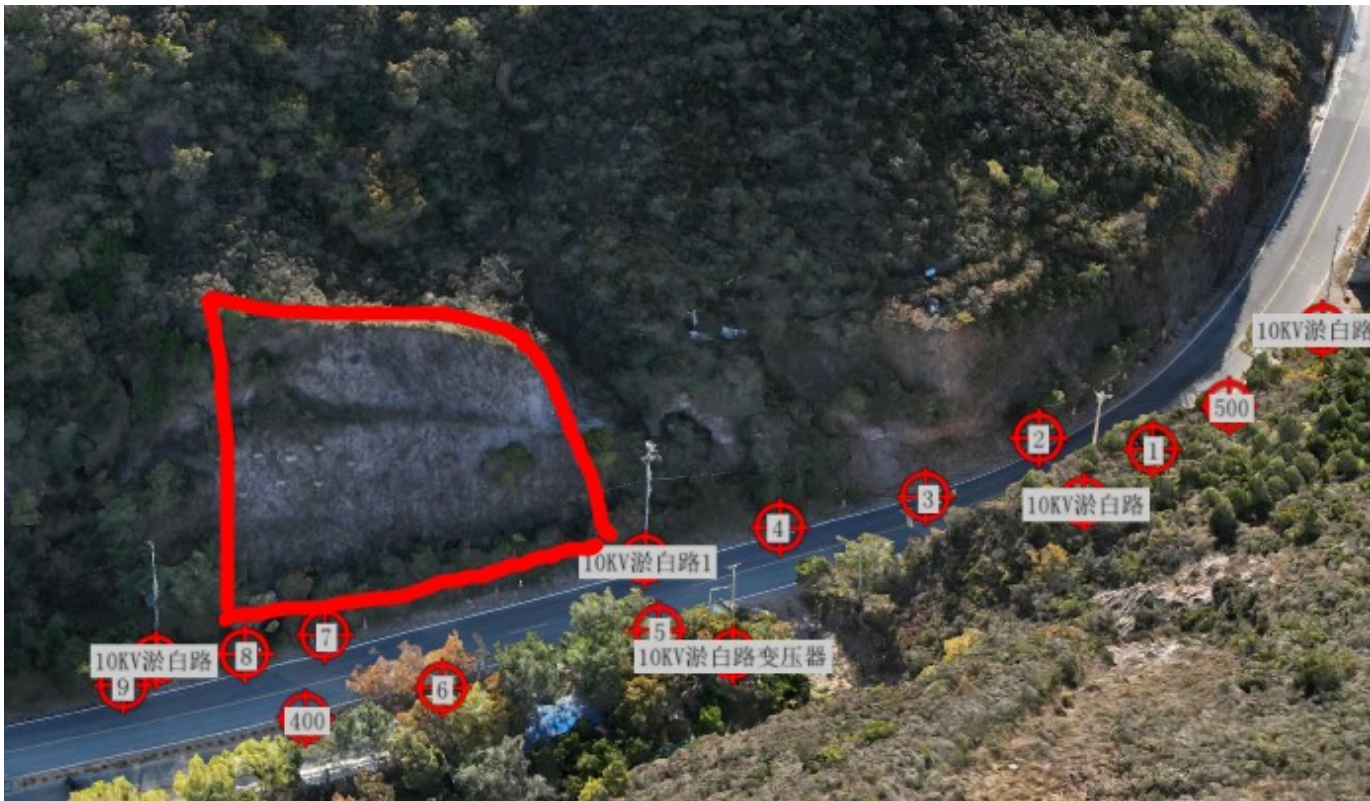
根据现场勘查结合区域资料，坡体主要全风化或强风化软岩，属类土质边坡，由边坡表面多裸露，局部发育灌木类植物坡，边坡整体坡向约 27°，区内地形陡峭，局部成陡崖微地貌，坡度一般大于 60°，局部临空面近乎直立，最高高度约为 12m。其基本特征详见地质灾害隐患点综合分析评价表。

既有边坡状况	该处边坡因人工切坡前缘地形陡峭，边坡表面多裸露，坡顶有临空面，坡体主要由全风化或强风化软岩组成，属类土质边坡，边坡最高约 12m，坡向 27°，坡率约 1:0.3~1:1，局部近直立（或倒坡），坡面植被零星发育。边坡坡顶以上自然坡度整体平缓，约 25°~35°，坡面乔灌木植被较发育。
工程地质条件	边坡表面多裸露，局部发育灌木类植物坡。坡体主要由全风化或强风化软岩组成，属类土质边坡，边坡岩层产状不明显。边坡区地下水贫乏，未见基岩裂隙水出露。
不良地质现象	区内岩土风化强烈，已风化成碎石土状，加之人工切坡较陡，坡面长期裸露，边坡两侧地形稍高，此处属汇水区域，易受雨水或其他因素影响而发生崩塌、滑塌，因此区内主要不良地质现象为崩塌、滑塌。
周边环境条件	边坡坡体设有边坡位移变形监测设备以及一条电线，推测电压为 220v，坡脚路边有 10Kv 淤白路高压电线，公路对侧设有淤白路变压器。边坡公路对侧为一休闲露营场所。边坡施工时应注意对以上已有建筑进行保护，或采取临时拆迁等措施。
现状变形特征	该边坡无整体变形现象；现状变形破坏形式主要为表层岩体因不利结构面切割、风化等影响，局部发生小规模掉块崩塌落石现象，残积土容易受降雨影响发生局部浅层滑塌现象。
地灾影响因素及形成机制	①人类工程活动，区域人类工程活动强烈，边坡为建设 S219 道路爆破切坡所致，一方面，使得原本较完整的岩体产生多组不规则裂隙。而切坡坡度过陡使得岩体在自重作用下沿裂隙缓慢向下弯曲、滑移。其中外倾坡体的裂缝形成了软弱基座，纵向切割的裂缝构成了崩塌体的两侧壁。另一方面，切坡在一定程度上破坏了陡崖的整体稳定性，为危岩的形成提供了临空条件，加快危岩的变形破坏。爆破和切坡过陡是该崩塌形成的初始成因； ②强降雨，强降雨对崩塌的主要作用有三：一是水的物理化学作用降低了结构面的粘结力；二是在陡崖后缘裂缝中的水柱形成静水压力；三是入渗滑塌体外倾结构面内形成的扬压力作用，都使得危岩在雨季的稳定性大幅下降，因而暴雨对危岩体的稳定性影响极大； ③风化作用，工程区域内季节变化明显，气温，湿度等风化因素变化剧烈，这些因素综合作用加速了危岩体裂隙的扩展，降低了岩体强度，加快了岩体的变形破坏。 多组陡倾节理裂隙将局部岩体切割破碎，在陡倾临空坡面中容易产生坠落式

该边坡坡面整体较稳定，滑动可能性小，但坡体节理裂隙发育，岩体破碎，风化强烈，且前缘切坡较陡，坡面易发生松散块石掉块现象，建议坡脚设置挡墙。

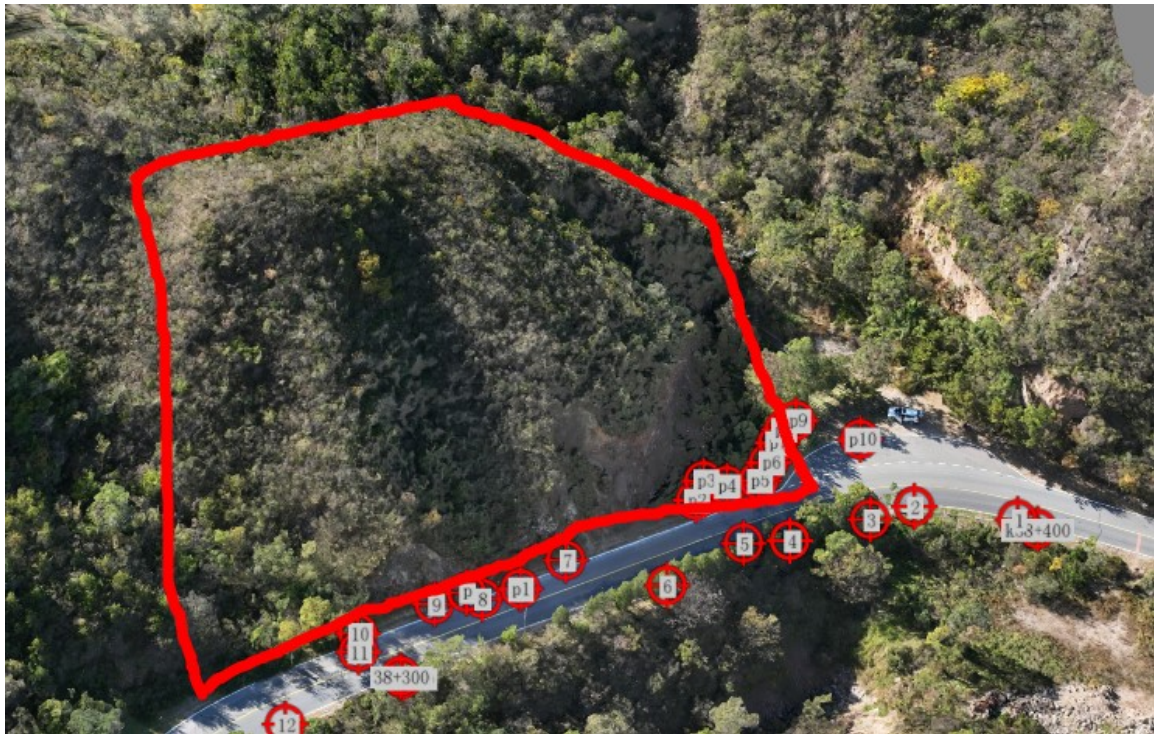
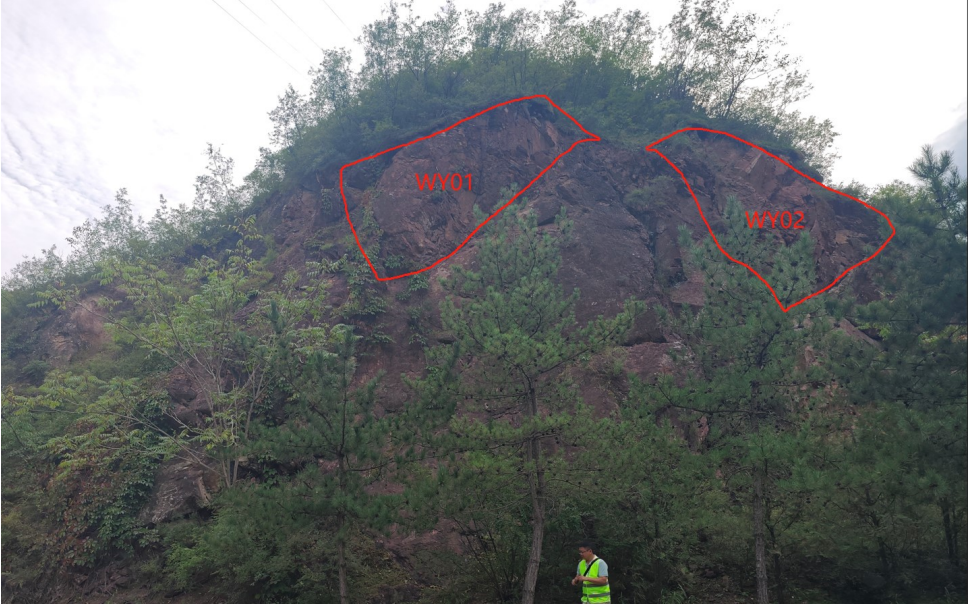
根据现场勘查结合区域资料，坡体主要由坡体主要由砂岩组成，中风化状态，紫红色，多呈中厚~厚状分布。边坡表面多裸露，局部有爬藤和灌木植物，坡顶中上处有危石。边坡整体坡向约 95°，区内地形陡峭，局部成陡崖微地貌，坡度一般大于 60°，局部临空面近乎直立，最高高度约为 18m。其基本特征详见地质灾害隐患点综合分析评价表。

既有边坡状况	该处边坡因人工切坡前缘地形陡峭，边坡表面多裸露，局部有灌木类植物，坡顶有临空面，坡体主要由强风化岩组成，属岩质边坡，边坡最高约 18m，坡向 70°，坡率约 1:0.5，局部近直立（或倒坡），坡面植被零星发育。边坡坡顶以上自然坡度整体平缓，约 25°~35°，坡面乔灌木植被较发育。
工程地质条件	边坡表面多裸露，局部有爬藤和灌木植物，坡顶中上处有危石。坡体主要由砂岩组成，中风化状态，紫红色，多呈中厚~厚状分布，属岩质边坡，边坡岩层产状：125°∠56°，节理 J1：15°∠45°，节理 J2：273°∠65°。边坡区地下水贫乏，未见基岩裂隙水出露。
不良地质现象	<p>岩体切割成块状，加之人工切坡较陡，坡面长期裸露，表层岩体风化剥蚀，岩体破碎，因此区内主要不良地质现象为崩塌。</p> <p>经调查地质调查，边坡中上部及坡顶有危岩，需要进行清理。体积分别为 6.5x6.5x5.5m, 6.5x6.5x5m，高度约</p>

周边环境条件	边坡坡体设有边坡位移变形监测设备以及一条电线，推测电压为 220v，坡脚路边有 10Kv 淤白路高压电线，公路对侧设有淤白路变压器。边坡公路对侧为一休闲露营地。边坡施工时应注意对以上已有建筑进行保护，或采取临时拆迁等措施。
现状变形特征	该边坡无整体变形现象；现状变形破坏形式主要为表层岩体因不利结构面切割、风化等影响，局部发生小规模掉块落石现象，残积土容易受降雨影响发生滑塌现象。
地灾影响因素及形成机制	①人类工程活动，区域人类工程活动强烈，边坡为建设 S219 道路爆破切坡所致，一方面，使得原本较完整的岩体产生多组不规则裂隙。而切坡坡度过

陡使得岩体在自重作用下沿裂隙缓慢向下弯曲、滑移。其中外倾坡体的裂缝形成了软弱基座，纵向切割的裂缝构成了崩塌体的两侧壁。另一方面，切坡在一定程度上破坏了陡崖的整体稳定性，为危岩的形成提供了临空条件，加快危岩的变形破坏。爆破和切坡过陡是该崩塌形成的初始成因； ②强降雨，强降雨对崩塌的主要作用有三：一是水的物理化学作用降低了结构面的粘结力；二是在陡崖后缘裂隙中的水柱形成静水压力；三是入渗滑塌体外倾结构面内形成的扬压力作用，都使得危岩在雨季的稳定性大幅下降，因而暴雨对危岩体的稳定性影响极大； ③风化作用，工程区域内季节变化明显，气温，湿度等风化因素变化剧烈，这些因素综合作用加速了危岩体裂隙的扩展，降低了岩体强度，加快了岩体的变形破坏。 多组陡倾节理裂隙将局部岩体切割破碎，在陡倾临空坡面中容易产生坠落式崩塌破坏，表现为局部崩塌落石。
稳定性因素分析	（1）岩层层面与边坡斜交，为切层坡，发生整体滑动的可能性很小。 （2）三组陡倾节理将岩体切割为块状，坡体前缘临空，切割岩体易沿临空面滑动坠落，加之局部岩体破碎，局部区域掉块形成小规模凹岩腔，易发生局部掉块落石。
综合评价	边坡与岩层产状斜交，沿边坡坡向方向岩层产状视倾角平缓，边坡发生整体失稳的可能性较小，通过工程地质类比法对边坡进行分析评价，边坡整体在2024 水文年暴雨期间基本无明显变形迹象，初步判断边坡整体稳定，但长期若遇外动力或强降雨等因素，由于节理裂隙发育，可能存在局部崩塌。
防治措施建议	坡面整体滑动可能性较小，但坡体岩体破碎，风化强烈，且前缘切坡较陡，坡面易发生松散块石掉块现象，建议坡脚设置主动防护网+部分危岩体清除+植藤绿化。

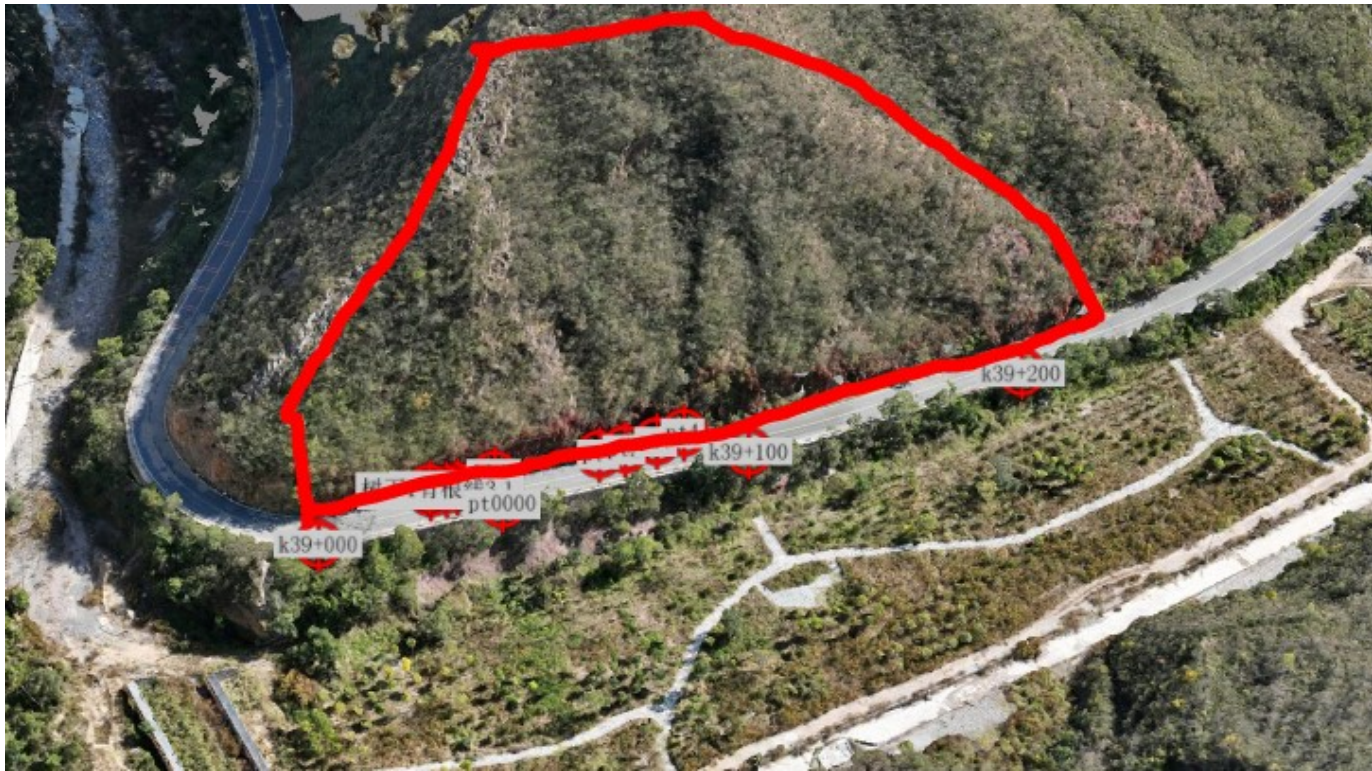
根据现场勘查结合区域资料，坡体主要由坡体主要由砂岩组成，中风化状态，紫红色，多呈中厚~厚状分布。边坡表面多裸露，局部有爬藤和灌木植物，坡顶处有危石。边坡整体坡向约 296°，区内地形陡峭，局部成陡崖微地貌，坡度一般大于 60°，局部临空面近乎直立，最高高度约为 15m。其基本特征详见地质灾害隐患点综合分析评价表。

该边坡坡面整体较稳定，滑动可能性小，但坡体节理裂隙发育，岩体破碎，风化强烈，且前缘切坡较陡，坡面易发生松散块石掉块现象，建议设置张口式引导防护系统+植藤绿化。

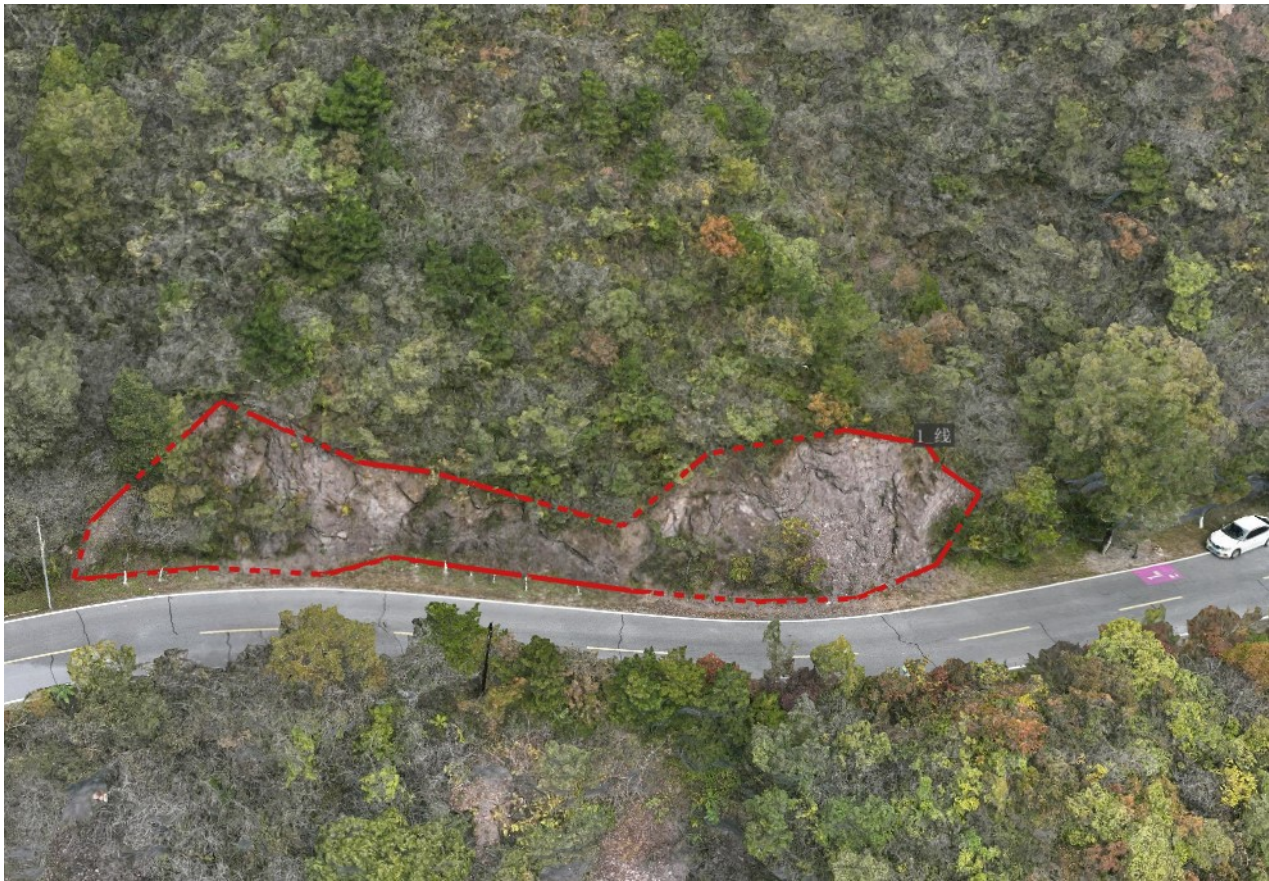
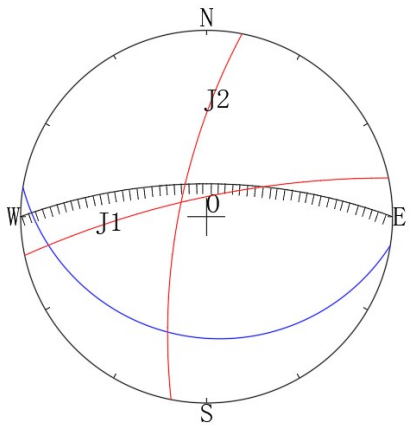
地质灾害点 编号	X002-3	里程桩号及边侧	X002 妙峰山路 K18+620~K18+675 处右侧
既有边坡状况	边坡河谷台地陡崖地貌，边坡坡面多裸露，坡面顶处分布多处危岩，坡顶有临空面，坡体主要由中风化岩组成，属岩质边坡，边坡最高约 12m，坡向约 175° ~181°，坡率约 1:0.3~1:0.5，局部近直立（或倒坡）。		
工程地质条件	边坡为河谷台地陡崖地貌，边坡坡面多裸露，边坡顶部局部有规模为 1~4m <sup>3</sup> 的危岩。坡体主要由侏罗系髫髻山组砂砾岩组成，中风化状态，紫红、深灰等杂色，多呈巨厚状分布，胶结强度一般较差，易受构造风化及雨水侵蚀影响。岩层产状 9° ∠24°；两组节理产状及密度为 J1:168° ∠78°，裂隙宽 1~4cm，延伸 5~10m，无充填；J2:101° ∠73°，裂隙宽 1~4cm，延伸 3~5m，无充填。边坡区地下水贫乏，未见基岩裂隙水出露。		
不良地质现象	 		
周边环境条件	边坡为河谷台地陡崖地貌，植被多为灌木，公路外侧为一输电线，推测电压

为 220v，除以上构筑物外，周边环境无其他受影响结构物。
现状变形特征	该边坡无整体变形现象；现状变形破坏形式主要为表层岩体因不利结构面切割、风化等影响，局部发生小规模掉块落石现象。
地灾影响因素及形成机制	<p>①人类工程活动，区域人类工程活动强烈，边坡为建设 S219 道路爆破切坡所致，一方面，使得原本较完整的岩体产生多组不规则裂隙。而切坡坡度过陡使得岩体在自重作用下沿裂隙缓慢向下弯曲、滑移。其中外倾坡体的裂缝形成了软弱基座，纵向切割的裂缝构成了崩塌体的两侧壁。另一方面，切坡在一定程度上破坏了陡崖的整体稳定性，为危岩的形成提供了临空条件，加快危岩的变形破坏。爆破和切坡过陡是该崩塌形成的初始成因；</p> <p>②强降雨，强降雨对崩塌的主要作用有三：一是水的物理化学作用降低了结构面的粘结力；二是在陡崖后缘裂隙中的水柱形成静水压力；三是入渗滑塌体外倾结构面内形成的扬压力作用，都使得危岩在雨季的稳定性大幅下降，因而暴雨对危岩体的稳定性影响极大；</p> <p>③风化作用，工程区域内季节变化明显，气温，湿度等风化因素变化剧烈，这些因素综合作用加速了危岩体裂隙的扩展，降低了岩体强度，加快了岩体的变形破坏。</p> <p>多组陡倾节理裂隙将局部岩体切割破碎，在陡倾临空坡面中容易产生坠落式崩塌破坏，表现为局部崩塌落石。</p>
稳定性因素分析	<p>（1）岩层倾向与边坡坡向相反，为反倾坡，发生整体滑动的可能性很小。</p> <p>（2）三组陡倾节理将岩体切割为块状，坡体前缘临空，切割岩体易沿临空面滑动坠落，加之局部岩体破碎，局部区域掉块形成小规模凹岩腔，易发生局部掉块落石。</p> <div>

<p>边坡:180° ∠70° 产状:9° ∠24° 节理1:168° ∠78° 节理2:101° ∠73°</p></div>
综合评价	边坡坡向与岩层倾向相反，沿边坡坡向方向岩层产状视倾角平缓，边坡发生

整体失稳的可能性较小，通过工程地质类比法对边坡进行分析评价，边坡整体在 2024 水文年暴雨期间基本无明显变形迹象，初步判断边坡整体稳定，但长期若遇外力或强降雨等因素，由于节理裂隙发育，可能存在局部崩塌。
防治措施建议	坡面整体滑动可能性较小，但坡体岩体破碎，且前缘切坡较陡，坡面易发生松散块石掉块现象，建议进行边坡清理危岩+主动防护系统+植藤绿化。

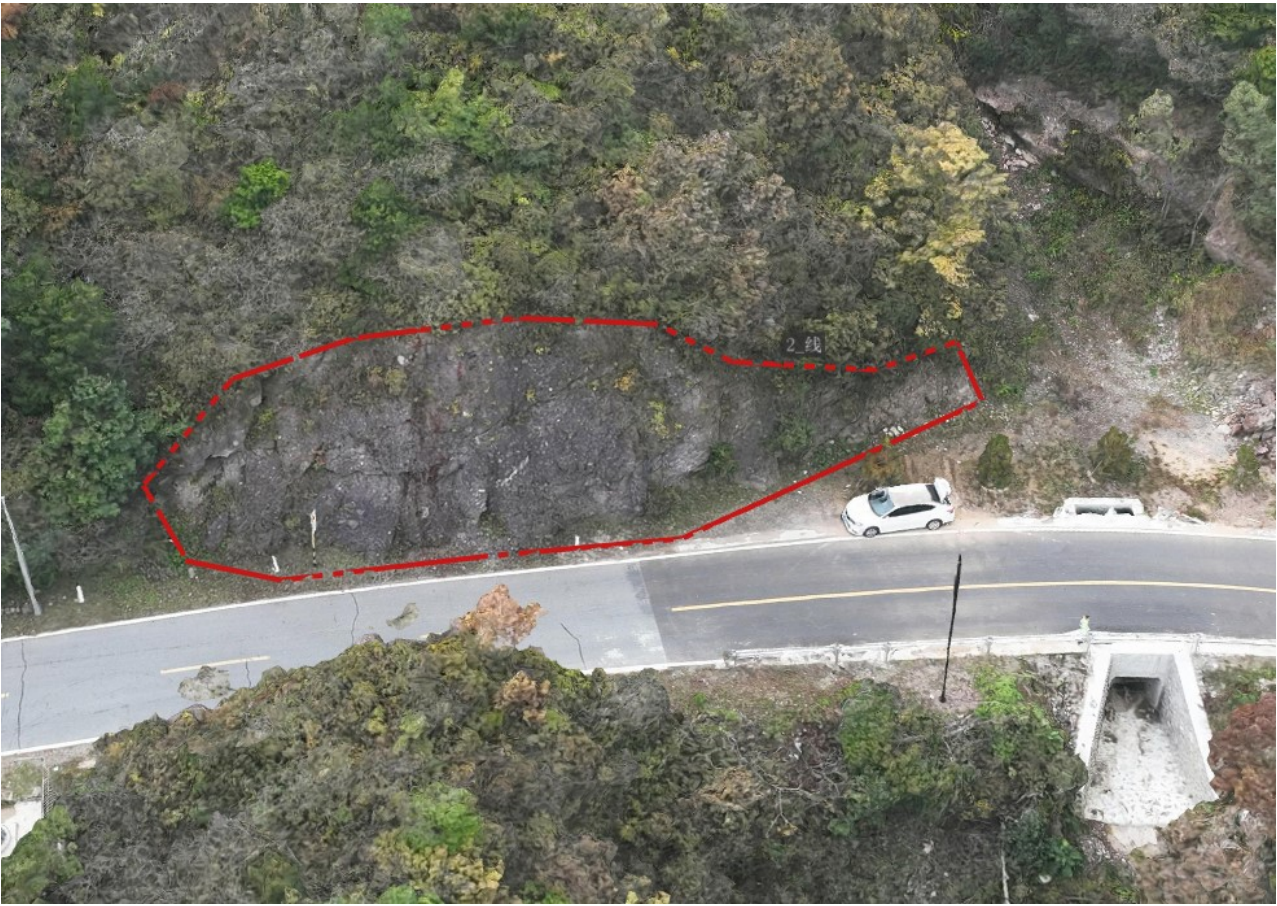
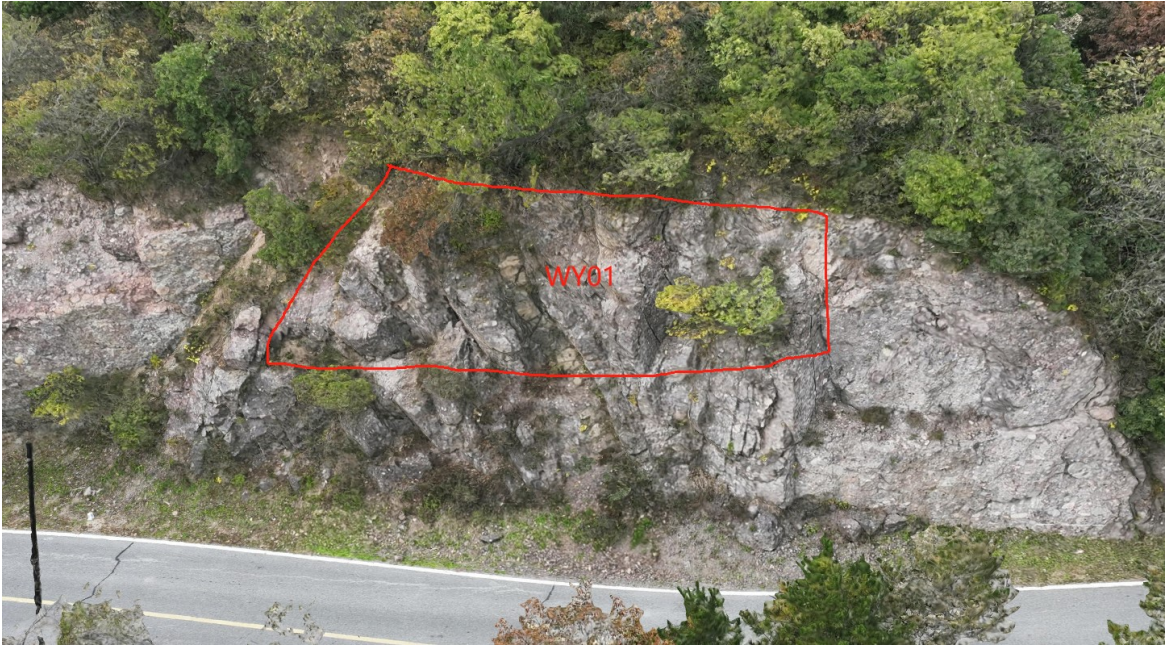
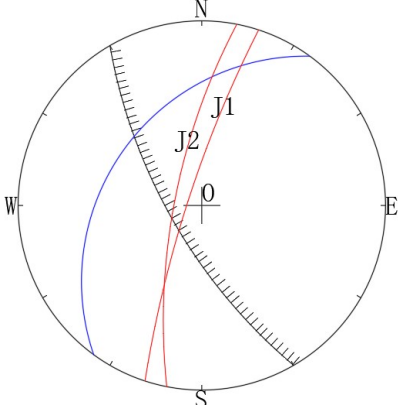
X002-4 崩塌地质灾害隐患点综合分析评价表 表 7.10.2-1

地质灾害点编号	X002-4	里程桩号及边侧	X002 妙峰山路 K18+845~K18+900 处右侧
既有边坡状况	边坡河谷台地陡崖地貌，边坡坡面多裸露，坡面顶处分布多处危岩，坡顶有临空面，坡体主要由中风化岩组成，属岩质边坡，边坡最高约 12m，坡向约 175°~181°，坡率约 1:0.3~1:0.5，局部近直立（或倒坡）。边坡坡顶以上自然坡度相对平缓。		
工程地质条件	边坡为河谷台地陡崖地貌，边坡坡面多裸露，局部有爬藤，边坡中上部局部有规模为 10m³ 的危岩。。坡体主要由侏罗系髫髻山组砂砾岩组成，中风化状态，紫红、深灰等杂色，多呈巨厚状分布，胶结强度一般较差，易受构造风化及雨水侵蚀影响。岩层产状 126°∠35°；两组节理产状及密度为 J1:108°∠81°，<1 条/m，裂隙宽 2~5cm，延伸 3~7m，无充填；J2:101°∠73°，<1 条/m，裂隙宽 2~5cm，延伸 1~3m，无充填。边坡区地下水贫乏，未见基岩裂隙水出露。		
不良地质现象	<p>岩体切割成块状，加之人工切坡较陡，坡面长期裸露，表层岩体风化剥蚀，岩体破碎，因此区内主要不良地质现象为崩塌。根据地质调查，人工边坡形成陡坎坡顶有危岩，大小不一，最大为 1.5x1x1m，危岩落距约 5m。</p>

周边环境条件	边坡为河谷台地陡崖地貌，植被多为灌木，崩塌隐患点对应公路外侧为中国铁塔集团信号塔以及一输电线，推测电压为 220v，小桩号侧有一排水涵洞，除以上构筑物外，周边环境无其他受影响结构物。
现状变形特征	该边坡无整体变形现象；现状变形破坏形式主要为表层岩体因不利结构面切割、风化等影响，局部发生小规模掉块落石现象。
地灾影响因素及形成机制	<p>①人类工程活动，区域人类工程活动强烈，边坡为建设 X002 道路爆破切坡所致，一方面，使得原本较完整的岩体产生多组不规则裂隙。而切坡坡度过陡使得岩体在自重作用下沿裂隙缓慢向下弯曲、滑移。其中外倾坡体的裂缝形成了软弱基座，纵向切割的裂缝构成了崩塌体的两侧壁。另一方面，切坡在一定程度上破坏了陡崖的整体稳定性，为危岩的形成提供了临空条件，加快危岩的变形破坏。爆破和切坡过陡是该崩塌形成的初始成因；</p> <p>②强降雨，强降雨对崩塌的主要作用有三：一是水的物理化学作用降低了结构面的粘结力；二是在陡崖后缘裂缝中的水柱形成静水压力；三是入渗滑塌体外倾结构面内形成的扬压力作用，都使得危岩在雨季的稳定性大幅下降，因而暴雨对危岩体的稳定性影响极大；</p> <p>③风化作用，工程区域内季节变化明显，气温，湿度等风化因素变化剧烈，这些因素综合作用加速了危岩体裂隙的扩展，降低了岩体强度，加快了岩体的变形破坏。多组陡倾节理裂隙将局部岩体切割破碎，在陡倾临空坡面中容易产生坠落式崩塌破坏，表现为局部崩塌落石。</p>
稳定性因素分析	<p>（1）岩层层面与边坡斜交，为切层坡，发生整体滑动的可能性很小。</p> <p>（2）三组陡倾节理将岩体切割为块状，坡体前缘临空，切割岩体易沿临空面滑动坠落，加之局部岩体破碎，局部区域掉块形成小规模凹岩腔，易发生局部掉块落石。</p>

<p>边坡:60°∠70° 产状:126°∠35° 节理1:108°∠81° 节理2:101°∠73°</p>
综合评价	边坡与岩层产状斜交，沿边坡坡向方向岩层产状视倾角平缓，边坡发生整体失稳的

可能性较小，通过工程地质类比法对边坡进行分析评价，边坡整体在 2024 水文年暴雨期间基本无明显变形迹象，初步判断边坡整体稳定，但长期若遇外动力或强降雨等因素，由于节理裂隙发育，可能存在局部崩塌。
防治措施 建议	坡面整体滑动可能性较小，但坡体岩体破碎，且前缘切坡较陡，坡面易发生松散块石掉块现象，建议进行边坡清理危岩+覆盖式引导防护系统+植藤绿化。

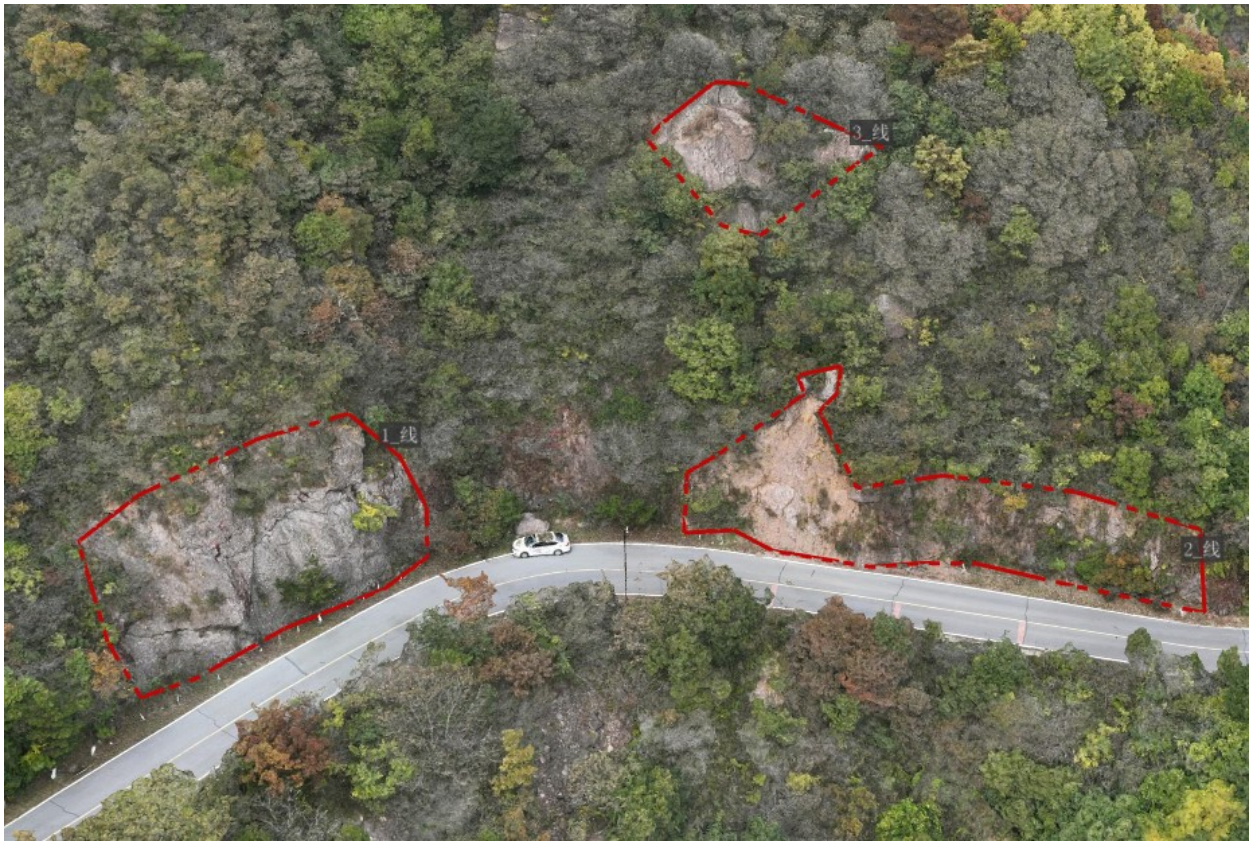
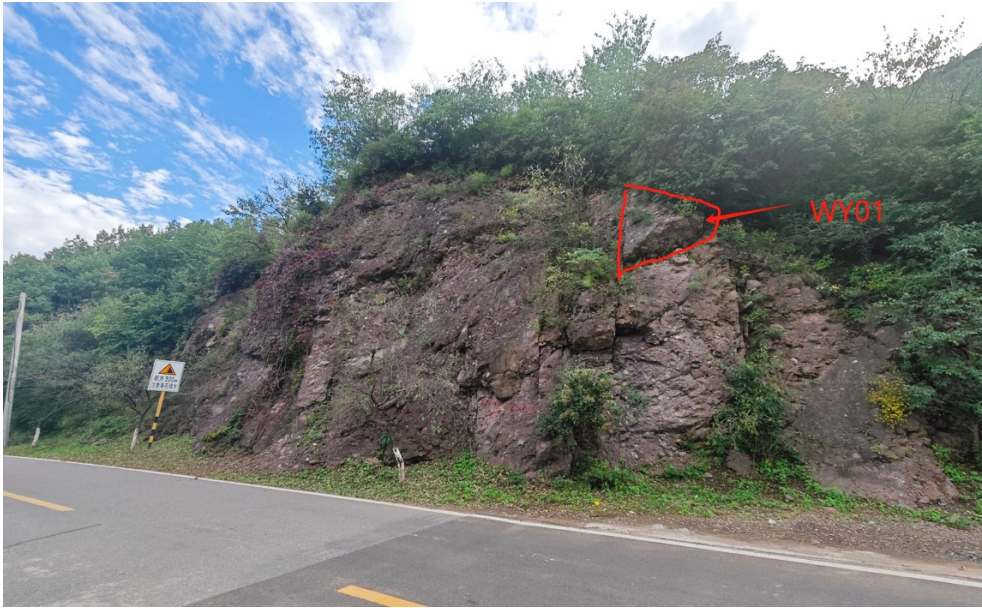
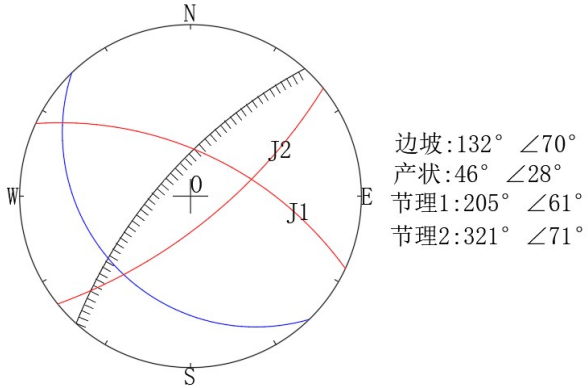
X002-5 崩塌地质灾害隐患点综合分析评价表 表 7.11.2-1

地质灾害点 编号	X002-5	里程桩号及边侧	X002 妙峰山路 K19+180~K19+260 处右侧
既有边坡状况	边坡河谷台地陡崖地貌，边坡坡面多裸露，坡面中上处分布危岩，坡体主要由中风化岩组成，属岩质边坡，边坡最高约 12m，坡向约 130°，坡率约 1:0.3~1:0.5，局部近直立（或倒坡）。边坡坡顶以上自然坡度相对平缓。		
工程地质条件	边坡为河谷台地陡崖地貌，边坡坡面多裸露，局部有爬藤，边坡中上部局部有规模为 3m³ 的危岩。坡体主要由侏罗系髫髻山组砂砾岩组成，中风化状态，紫红、深灰等杂色，多呈巨厚状分布，胶结强度一般较差，易受构造风化及雨水侵蚀影响。岩层产状 46° ∠28°；两组节理产状及密度为 J1:205° ∠61°，<1 条/m，延伸 6~10m；J2:321° ∠71°，<1 条/m，延伸 2~3m，无充填。边坡区地下水贫乏，未见基岩裂隙水出露。		
不良地质现象	<p>岩体切割成块状，加之人工切坡较陡，坡面长期裸露，表层岩体风化剥蚀，岩体破碎，因此区内主要不良地质现象为崩塌。</p> <p>根据地质调查，人工边坡形成陡坎坡顶有三处危岩，大小分别为 3x3x3m，5x6x8m，2.5x2x5m，危岩落距约 3~5m。</p>

周边环境条件	边坡为河谷台地陡崖地貌，植被多为灌木，崩塌隐患点大桩号侧边坡坡脚设有挡墙，公路外侧有一电线，推测电压为 220v，除以上构筑物外，周边环境无其他受影响结构物。
现状变形特征	该边坡无整体变形现象；现状变形破坏形式主要为表层岩体因不利结构面切割、风化等影响，局部发生小规模掉块落石现象。
地灾影响因素及形成机制	<p>①人类工程活动，区域人类工程活动强烈，边坡为建设 X002 道路爆破切坡所致，一方面，使得原本较完整的岩体产生多组不规则裂隙。而切坡坡度过陡使得岩体在自重作用下沿裂隙缓慢向下弯曲、滑移。其中外倾坡体的裂缝形成了软弱基座，纵向切割的裂缝构成了崩塌体的两侧壁。另一方面，切坡在一定程度上破坏了陡崖的整体稳定性，为危岩的形成提供了临空条件，加快危岩的变形破坏。爆破和切坡过陡是该崩塌形成的初始成因；</p> <p>②强降雨，强降雨对崩塌的主要作用有三：一是水的物理化学作用降低了结构面的粘结力；二是在陡崖后缘裂缝中的水柱形成静水压力；三是入渗滑塌体外倾结构面内形成的扬压力作用，都使得危岩在雨季的稳定性大幅下降，因而暴雨对危岩体的稳定性影响极大；</p> <p>③风化作用，工程区域内季节变化明显，气温，湿度等风化因素变化剧烈，这些因素综合作用加速了危岩体裂隙的扩展，降低了岩体强度，加快了岩体的变形破坏。</p> <p>多组陡倾节理裂隙将局部岩体切割破碎，在陡倾临空坡面中容易产生坠落式崩塌破坏，表现为局部崩塌落石。</p>
稳定性因素	（1）岩层层面与边坡斜交，为切层坡，发生整体滑动的可能性很小。

分析	<p>（2）三组陡倾结构面将岩体切割为块状，坡体前缘临空，切割岩体易沿临空面滑动坠落，加之局部岩体破碎，局部区域掉块形成小规模凹岩腔，易发生局部掉块落石。</p> <div data-bbox="2003 352 2552 714">

</div>
综合评价	边坡与岩层产状斜交，沿边坡坡向方向岩层产状视倾角平缓，边坡发生整体失稳的可能性较小，通过工程地质类比法对边坡进行分析评价，边坡整体在 2024 水文年暴雨期间基本无明显变形迹象，初步判断边坡整体稳定，但长期若遇外动力或强降雨等因素，由于节理裂隙发育，可能存在局部崩塌。
防治措施建议	坡面整体滑动可能性较小，但坡体岩体破碎，且前缘切坡较陡，坡面易发生松散块石掉块现象，建议左侧进行主动防护系统+植藤绿化。右侧危岩锚杆加固+危岩清理+护面墙+植藤绿化。

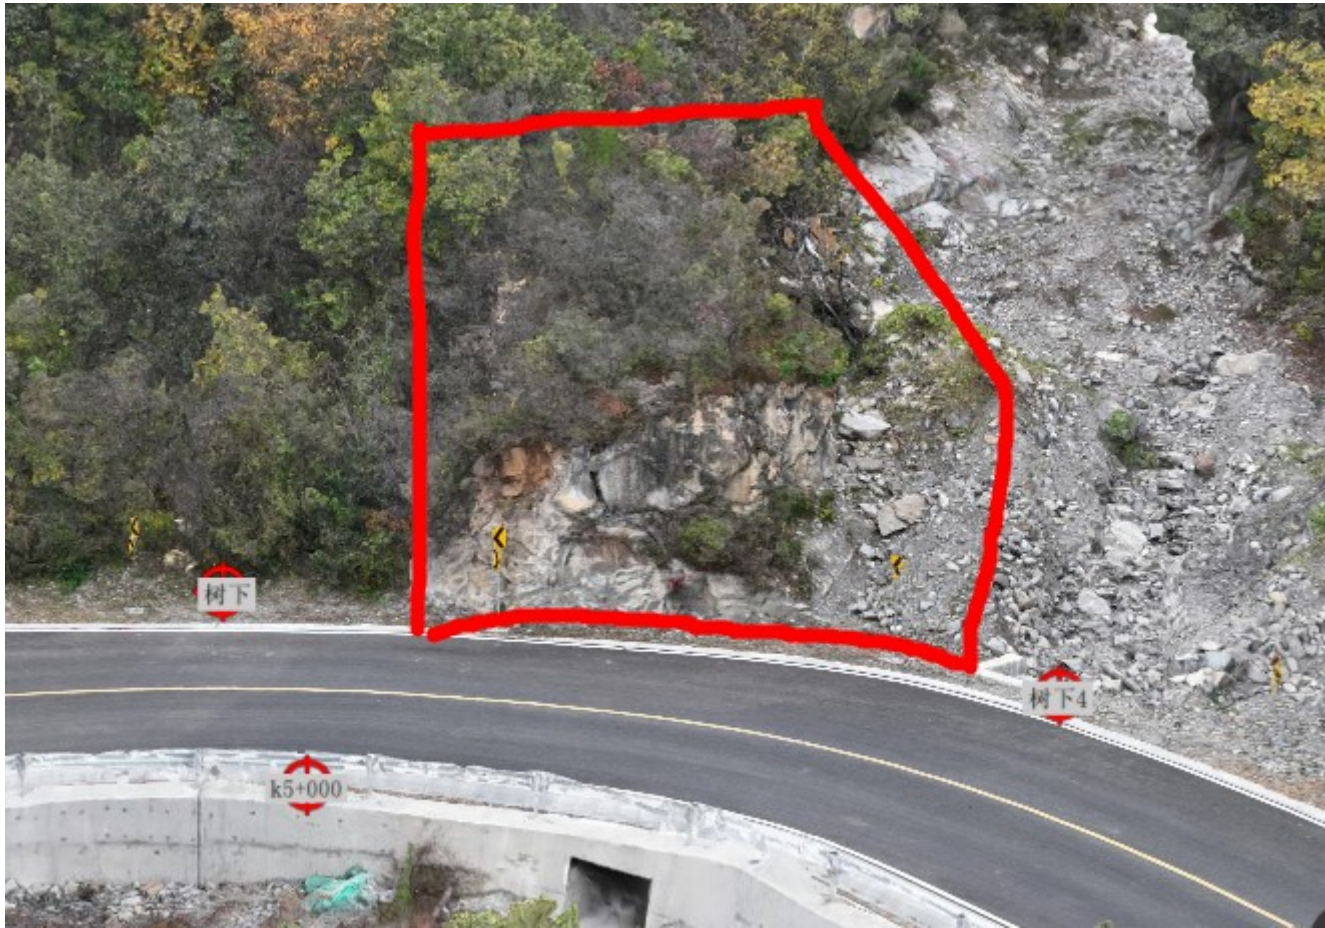
根据现场勘查结合区域资料，坡面出露基岩为侏罗系髫髻山组砂岩，边坡整体坡向 20°，区内地形陡峭，局部成陡崖微地貌，现状坡率 1:0.3~1:0.5，高度为 20m。其基本特征详见地质灾害隐患点综合分析评价表。

该边坡坡面整体较稳定，滑动可能性小，但坡体节理裂隙发育，岩体破碎，且前缘切坡较陡，坡面易发生松散块石掉块现象，建议坡面设置 APS-150-P 主动防护网。

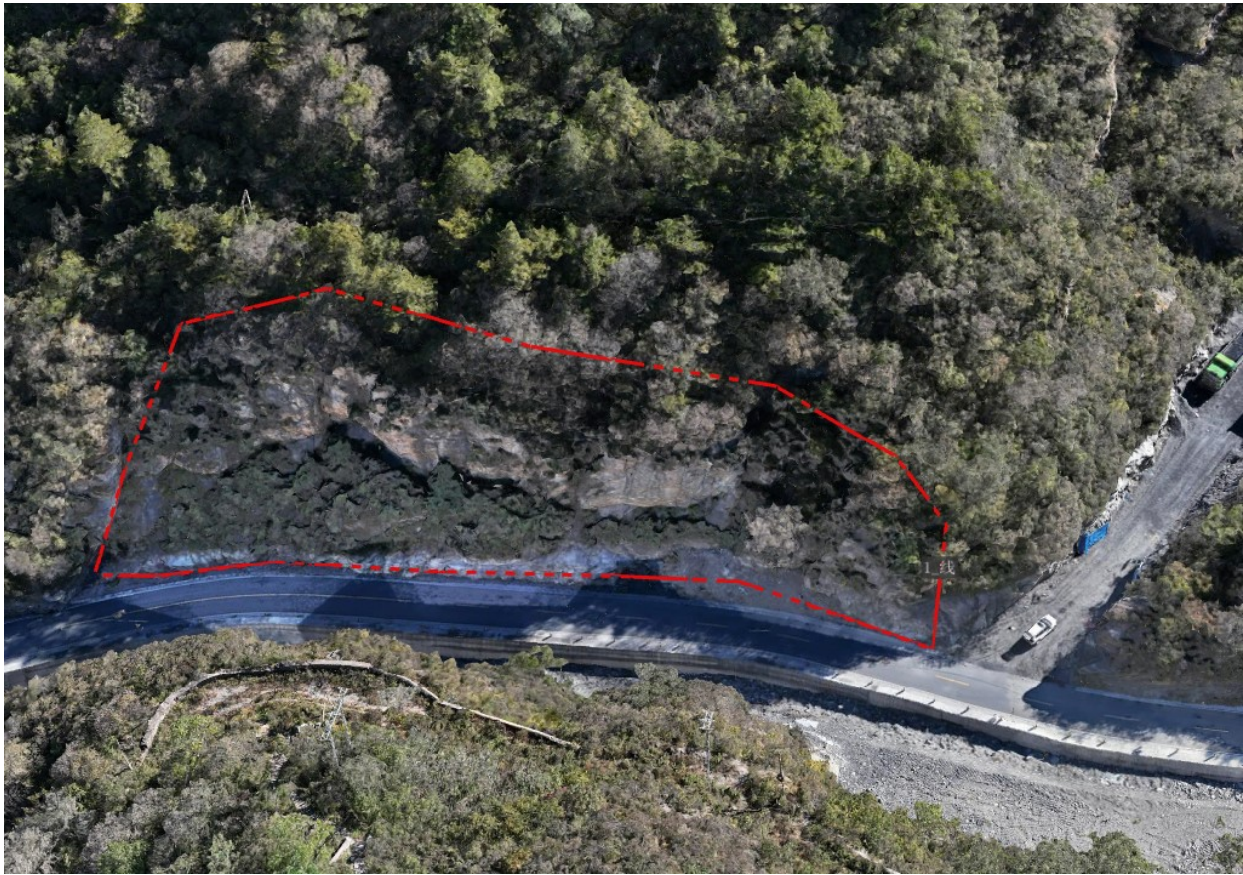
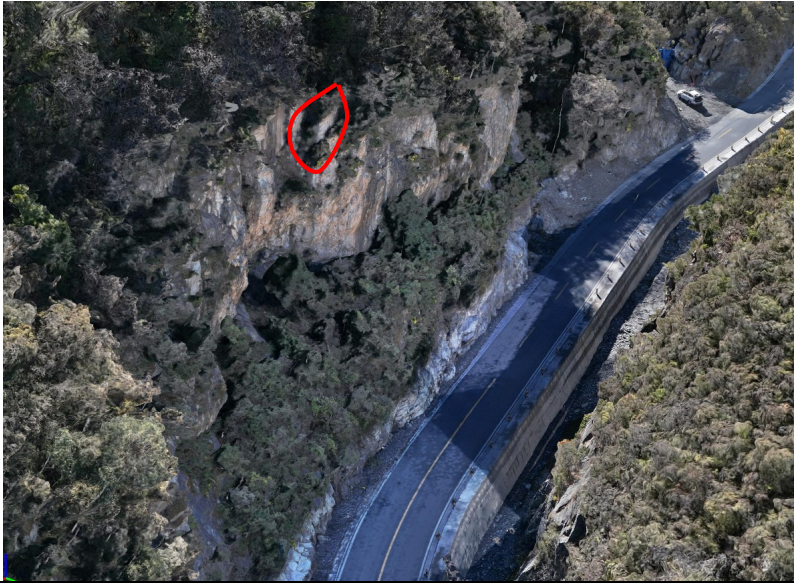
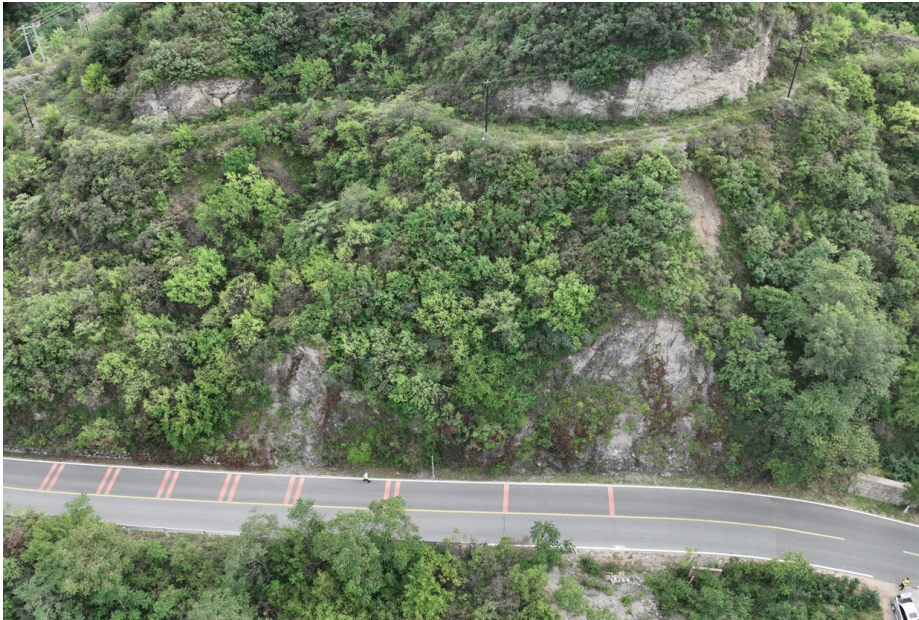
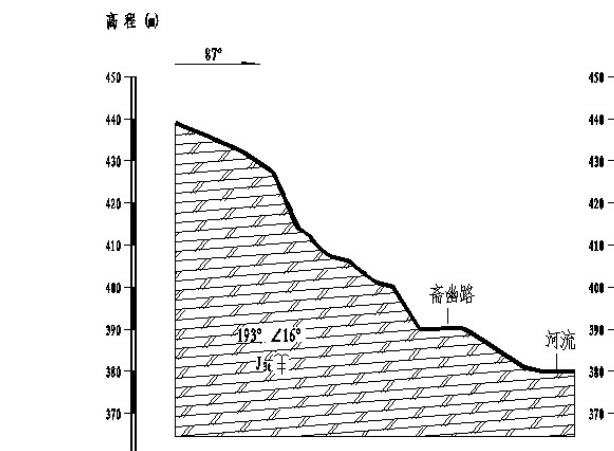
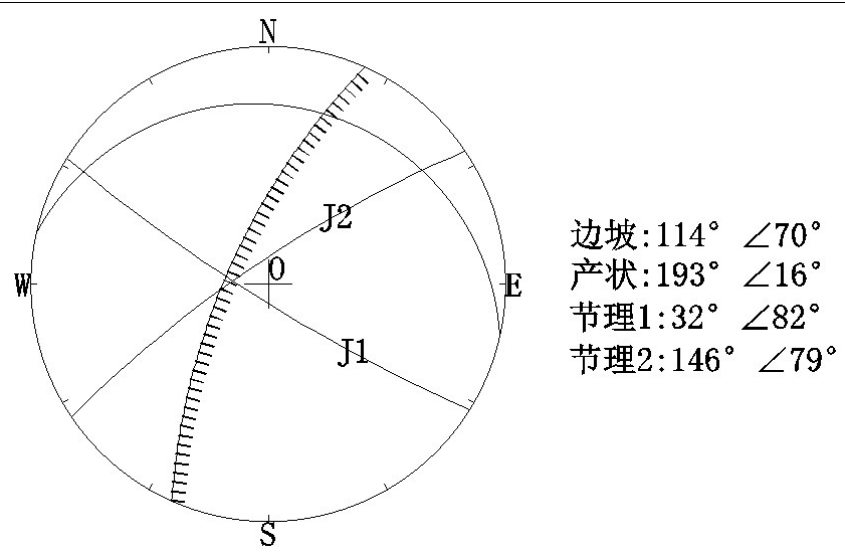
X017-4 崩塌地质灾害隐患点综合分析评价表 表 7.16.2-1

地质灾害点 编号	X017-4	里程桩号及边侧	X017 清千路 K16+030~K16+125 左侧
既有边坡状况	该处边坡因人工切坡前缘地形陡峭，边坡中上部有危岩，规模约为 2~10m <sup>3</sup> ，边坡表面多裸露，局部有绿植覆盖；正对左侧边坡内侧有冲沟。坡面基岩裸露，植被零星发育。边坡坡顶以上自然坡度整体平缓，约 1° ~10°，坡面乔灌木植被较发育。		
工程地质条件	河谷台地陡崖地貌；边坡坡面多裸露，坡顶以上地形较为平缓，自然斜坡坡度约 5~15°，灌木植被较发育。坡体主要由侏罗系龙门组（J <sub>1</sub> ）砂岩组成。坡顶覆盖层薄，主要为种植土，厚度约 0.2~0.5m。岩层产状 134° ∠70°；两组节理产状及密度为 J1:249° ∠30°，1~2 条/m，延伸 2~5m；J2:90° ∠58°，1~3 条/m，延伸 1~3m。边坡区地下水贫乏，未见基岩裂隙水出露。		
不良地质现象	危岩高度为 20~25m，斜坡陡立，体积方量约 0.8~1.3m <sup>3</sup> ，区内另有潜在高位危岩发育区，距离路面高差约 40m。区内岩体节理裂隙发育，岩体切割成块状，加之人工切坡较陡，坡面长期裸露，表层岩体风化剥蚀，岩体破碎，因此区内主要不良地质现象为崩塌、危岩、落石。

周边环境条件	10kV 电线、电线杆分布于道路内侧。		
现状变形特征	该边坡无整体变形现象；现状变形破坏形式主要为表层岩体因不利结构面切割、风化等影响，局部发生小规模掉块落石现象。		
地灾影响因素	①人类工程活动，区域人类工程活动强烈，边坡为建设 X017 道路爆破切坡

及形成机制	<p>所致，一方面，使得原本较完整的岩体产生多组不规则裂隙。而切坡坡度过陡使得岩体在自重作用下沿裂隙缓慢向下弯曲、滑移。其中外倾坡体的裂缝形成了软弱基座，纵向切割的裂缝构成了崩塌体的两侧壁。另一方面，切坡在一定程度上破坏了陡崖的整体稳定性，为危岩的形成提供了临空条件，加快危岩的变形破坏。爆破和切坡过陡是该崩塌形成的初始成因；</p> <p>②强降雨，强降雨对崩塌的主要作用有三：一是水的物理化学作用降低了结构面的粘结力；二是在陡崖后缘裂隙中的水柱形成静水压力；三是入渗滑塌体外倾结构面内形成的扬压力作用，都使得危岩在雨季的稳定性大幅下降，因而暴雨对危岩体的稳定性影响极大；</p> <p>③风化作用，工程区域内季节变化明显，气温，湿度等风化因素变化剧烈，这些因素综合作用加速了危岩体裂隙的扩展，降低了岩体强度，加快了岩体的变形破坏。</p> <p>多组陡倾节理裂隙将局部岩体切割破碎，在陡倾临空坡面中容易产生坠落式崩塌破坏，表现为局部崩塌落石。</p>
稳定性因素 分析	<p>（1）岩层倾向与边坡坡向相反，为反倾坡，发生整体滑动的可能性很小。</p> <p>（2）三组陡倾节理将岩体切割为块状，坡体前缘临空，切割岩体易沿临空面滑动坠落，加之局部岩体破碎，局部区域掉块形成小规模凹岩腔，易发生局部掉块落石。</p>
综合评价	<p>边坡坡向与岩层倾向相反，沿边坡坡向方向岩层产状视倾角平缓，边坡发生整体失稳的可能性较小，通过工程地质类比法对边坡进行分析评价，边坡整体在 2024 水文年暴雨期间基本无明显变形迹象，初步判断边坡整体稳定，但长期若遇外动力或强降雨等因素，由于节理裂隙发育，可能存在局部崩塌及掉块落石。</p>
防治措施建议	<p>坡面整体滑动可能性小，但坡体岩体破碎，且前缘切坡较陡，坡面易发生松散块石掉块现象，建议局部危岩清除+张口式引导防护系统+底部局部锚杆加固。</p>

编号	坐标	X: 389544	危岩顶标高	430	岩层产状		193°∠16°		斜坡倾向		114°		危岩前缘倾角		60°	斜坡结构类型		碎屑岩质斜坡		
WY211-15		Y: 4444053	危岩底标高	420	顶 宽 (m)	2	底 宽 (m)	2	高 (m)	10	厚 (m)	1	体 积 (m³)	93.8	崩塌方向	114°	破坏方式	坠落式		
控制危岩的结构面特征														照片						
编号	位置	倾向	倾角	切割深度	张开度	充填物		裂面形态	裂面粗糙度	裂隙间距	地下水情况

J1	后壁	32°	82°	0.5-1.5m	1~2cm	无		较弯曲	较粗糙较光滑	0.5~1m	无									
J2	底部	146°	79°	0.2~1m	0.5~1cm	无		较弯曲	较粗糙	1~2 m	无									
产状	侧壁	193°	16°	0.5~1m	闭合	无		较平直	较光滑	1~3 m	无									
危岩剖面示意图																				
<div>工程地质剖面图 P3——P3'</div> <div>比例尺 水平 1:1000 垂直 1:1000</div> <div>

</div> <div><table><tr><td>地质情况</td><td>该体主要属基岩构造组白云岩组成，中风化状态，青灰色，多呈薄~中厚状分布。岩层产状193° ∠16°；两组节理产状及密度为J1: 32° ∠82°，5~8条/m，延伸0.5~3m；J2: 146° ∠79°，3~6条/m，延伸0.3~2m</td></tr></table></div>																				地质情况
地质情况	该体主要属基岩构造组白云岩组成，中风化状态，青灰色，多呈薄~中厚状分布。岩层产状193° ∠16°；两组节理产状及密度为J1: 32° ∠82°，5~8条/m，延伸0.5~3m；J2: 146° ∠79°，3~6条/m，延伸0.3~2m

危岩形态及 变形特征	危岩体立面形态呈不规则形，前缘临空，主要受优势结构面切割，岩体较破碎。	危岩稳定性 评价	据赤平投影分析：块体易沿结构面产生坠落式破坏，其余节理面起切割岩体作用。  通过工程地质类比法对边坡进行分析评价，危岩体基本无明显变形迹象，初步判断危岩体天然工况、暴雨工况下处于稳定状态，但长期若遇外动力或强降雨等因素，危岩体不良地质现象加剧，可能发生局部小型崩塌。	危害性 预测	危岩体一旦失稳，将威胁坡脚道路行人车辆的生命财产安全。
				治理 方案	清除危岩体，底部被动防护网
