# 2025年门头沟区普通公路沿线地质灾害防治工程 (二标段)

## 施工图勘查设计

广西交通设计集团有限公司  
2025年02月

## 施工图设计

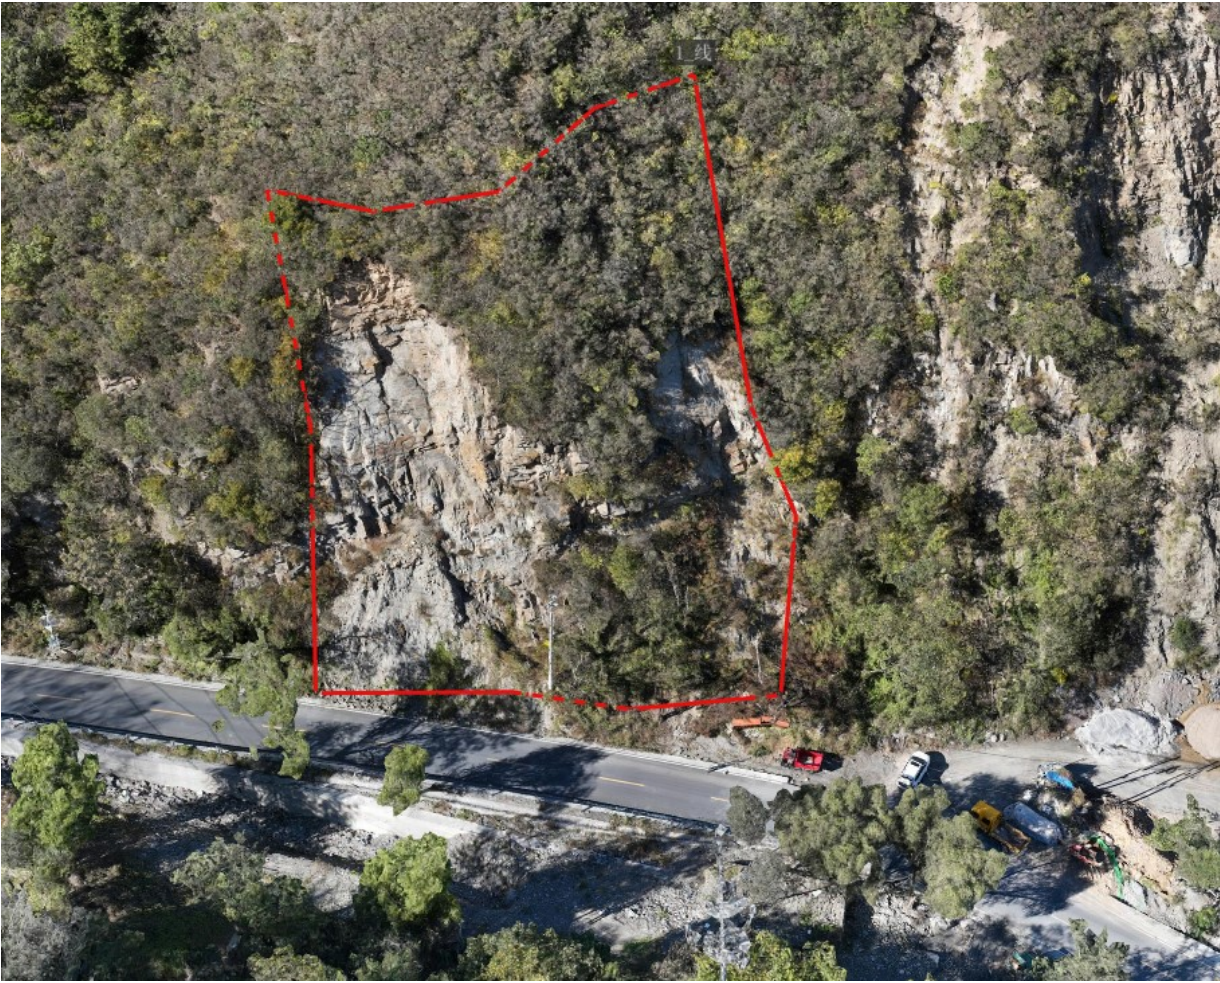
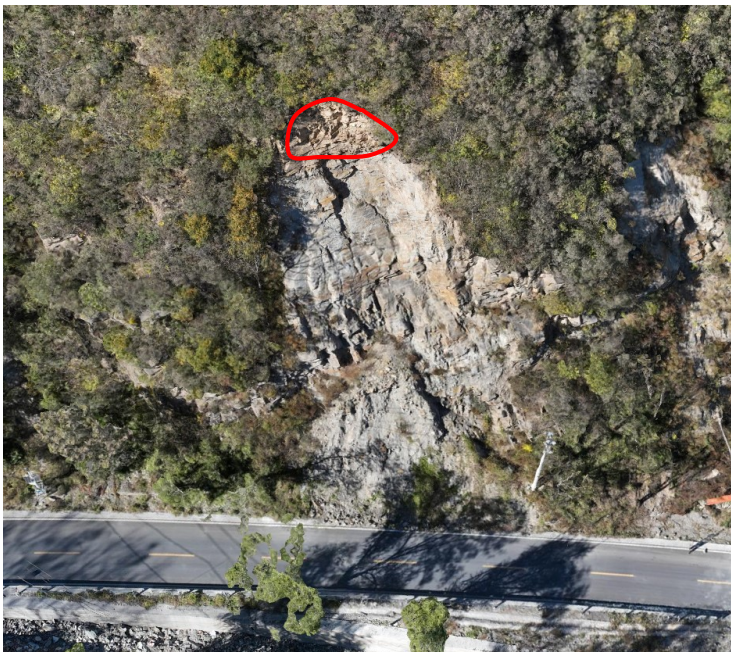
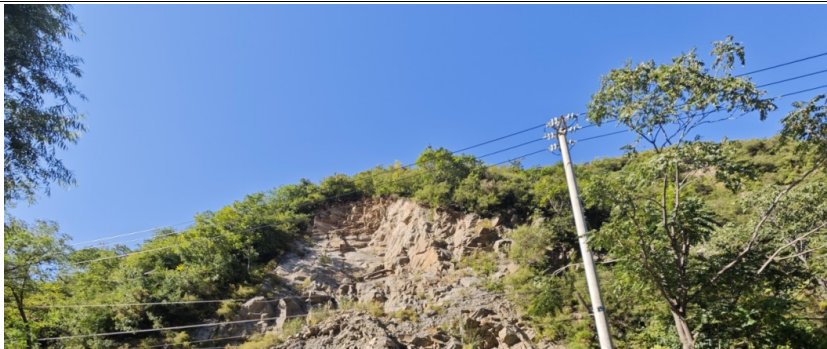
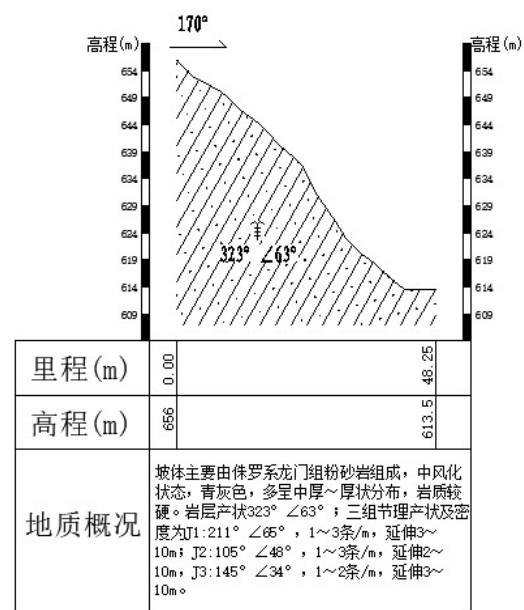
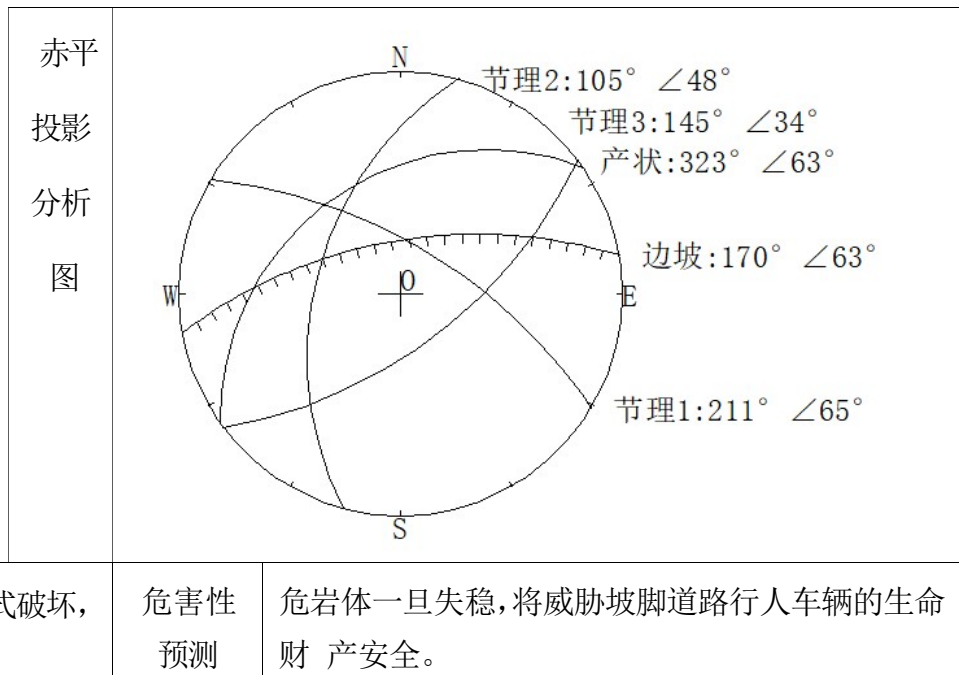
X017-5 崩塌地质灾害隐患点综合分析评价表			表 7.17.2-1
地质灾害点 编号	X017-5	里程桩号及边侧	清千路 K16+580~K16+630 处右侧
既有边坡状况	该处边坡边坡整体坡向约 176°，区内地形陡峭，平均坡度约 45°，局部成陡崖微地貌，可陡至大约 60°，高度约 30m。边坡坡面有植被覆盖，局部裸露，部分为倒坡。		
工程地质条件	河谷台地陡崖地貌；边坡坡面多裸露，灌木植被较发育。坡体主要由侏罗系龙门组粉砂岩组成，中风化状态，青灰色，多呈中厚~厚状分布，岩质较硬。岩层产状 304° ∠65°；两组节理产状及密度为 J1:45° ∠67°，1~2 条/m，延伸 2~7m；J2:187° ∠33°，1~2 条/m，延伸 1~5m。		
不良地质现象	<p>危岩高度约 25m，斜坡陡立，体积方量约 0.8~1.3m³，区内另有潜在高位危岩发育区，距离路面高差约 45m。区内产状较陡，岩体节理裂隙发育，岩体切割成块状，加之人工切坡较陡，坡面长期裸露，表层岩体风化剥蚀，岩体破碎，因此区内主要不良地质现象为崩塌、危岩、落石。</p>

周边环境条件	道路 K16+520~K16+580 右侧存在一处石料厂。		
现状变形特征	该边坡无整体变形现象；现状变形破坏形式主要为表层岩体因不利结构面切割、风化等影响，局部发生小规模掉块落石现象。		
地灾影响因素 及形成机制	①人类工程活动，区域人类工程活动强烈，边坡为建设 X017 道路爆破切坡所致，一方面，使得原本较完整的岩体产生多组不规则裂隙。而切坡坡度过

<p>陡使得岩体在自重作用下沿裂隙缓慢向下弯曲、滑移。其中外倾坡体的裂缝形成了软弱基座，纵向切割的裂缝构成了崩塌体的两侧壁。另一方面，切坡在一定程度上破坏了陡崖的整体稳定性，为危岩的形成提供了临空条件，加快危岩的变形破坏。爆破和切坡过陡是该崩塌形成的初始成因；</p> <p>②强降雨，强降雨对崩塌的主要作用有三：一是水的物理化学作用降低了结构面的粘结力；二是在陡崖后缘裂缝中的水柱形成静水压力；三是入渗滑塌体外倾结构面内形成的扬压力作用，都使得危岩在雨季的稳定性大幅下降，因而暴雨对危岩体的稳定性影响极大；</p> <p>③风化作用，工程区域内季节变化明显，气温，湿度等风化因素变化剧烈，这些因素综合作用加速了危岩体裂隙的扩展，降低了岩体强度，加快了岩体的变形破坏。</p> <p>多组陡倾节理裂隙将局部岩体切割破碎，在陡倾临空坡面中容易产生坠落式崩塌破坏，表现为局部崩塌落石。</p>
稳定性因素 分析	<p>（1）岩层层面与边坡斜交，为切层坡，发生整体滑动的可能性很小。</p> <p>（2）三组陡倾节理将岩体切割为块状，坡体前缘临空，切割岩体易沿临空面滑动坠落，加之局部岩体破碎，局部区域掉块形成小规模凹岩腔，易发生局部掉块落石。</p>
综合评价	边坡与岩层产状斜交，沿边坡坡向方向岩层产状视倾角平缓，边坡发生整体失稳的可能性较小，通过工程地质类比法对边坡进行分析评价，边坡整体在2024 水文年暴雨期间基本无明显变形迹象，初步判断边坡整体稳定，但长期若遇外动力或强降雨等因素，由于节理裂隙发育，可能存在局部崩塌。
防治措施建议	坡面整体滑动可能性小，但坡体岩体破碎，且前缘切坡较陡，坡面易发生松散块石掉块现象，建议边坡清理危石+坡脚岩堆清理+主动防护系统+坡顶被动防护系统。

编号	坐标	X: 399735	危岩顶标高	639	岩层产状		323°∠63°		斜坡倾向		170°		危岩前缘倾角		63°	斜坡结构类型		碎屑岩质斜坡
WY01		Y: 4422099	危岩底标高	624	顶 宽 (m)	4	底 宽 (m)	4	高 (m)	15	厚 (m)	4	体 积 (m³)	105	崩塌方向	170°	破坏方式	坠落式
控制危岩的结构面特征														照片				
编号	位置	倾向	倾角	切割深度	张开度	充填物		裂面形态	裂面粗糙度	裂隙间距	地下水情况

J1	后壁	211°	65°	3-10m	1~2cm	无		较弯曲	较光滑	0.5~1m	无							
J2	底部	105°	48°	0.2~1m	0.5~1cm	无		较弯曲	较粗糙	1~2 m	无							
J3	侧壁	145°	34°	3-6m	1~3cm	无		较弯曲	较光滑	0.5~1m	无							
产状	侧壁	323°	63°	0.5~1m	闭合	无		较平直	较光滑	1~3 m	无							
	危岩剖面示意图

据赤平投影分析：块体易沿结构面 J1 产生坠落式破坏，

危岩形态及 变形特征	危岩体立面形态呈不规则形，前缘临空，主要受后壁结构面 J1 控制，受底部结构面 J2 和侧壁产状结构面切割，岩性为中--强风化灰岩，岩体较破碎。	危岩稳定性 评价	其余节理面起切割岩体作用。  通过工程地质类比法对边坡进行分析评价，危岩体基本无明显变形迹象，初步判断危岩体天然工况、暴雨工况下处于稳定状态，但长期若遇外动力或强降雨等因素，危岩体不良地质现象加剧，可能发生局部小型崩塌。	治理 方案	清除危岩体，底部被动防护网
---------------	--	-------------	--	----------	---------------

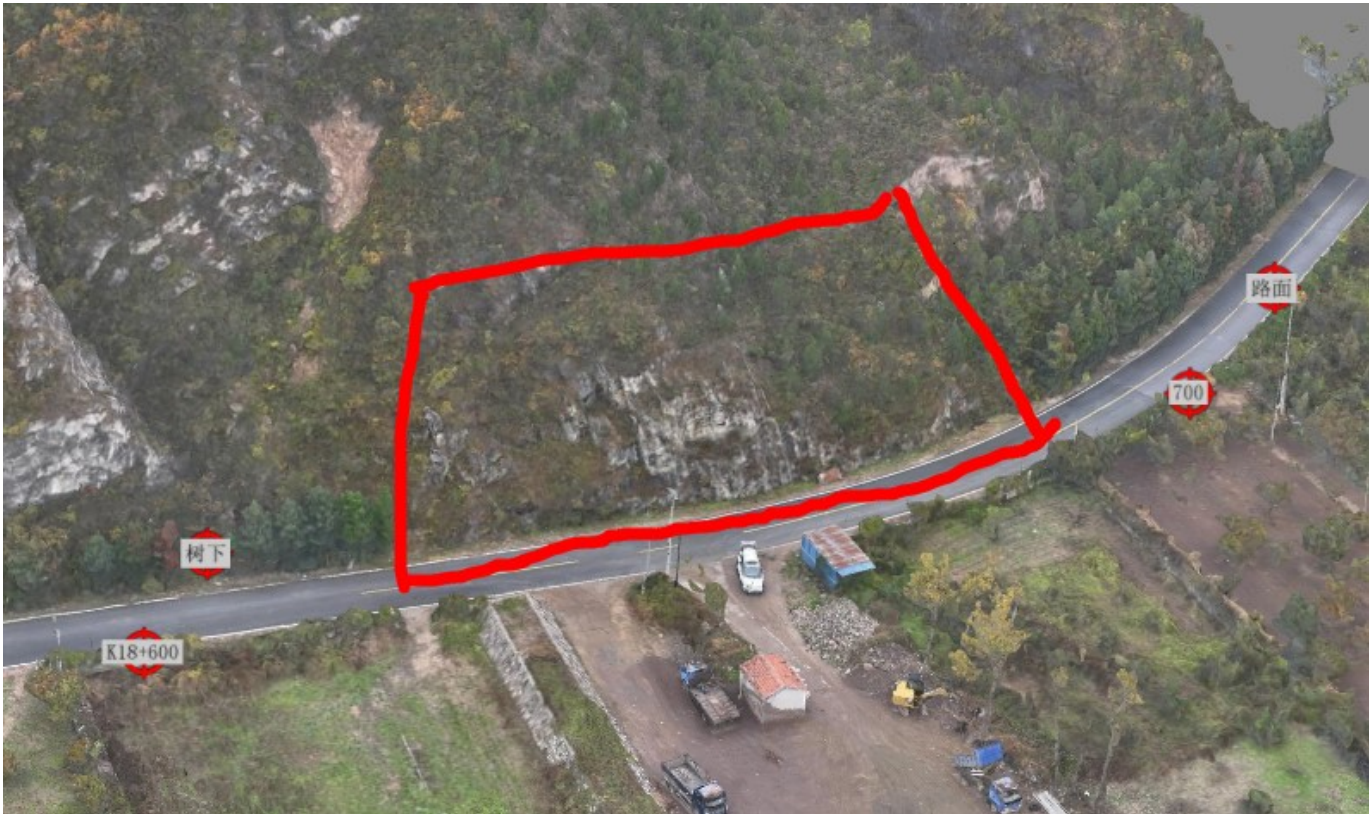
根据现场勘查结合区域资料，坡面出露基岩为奥陶系亮甲山组（O<sub>1</sub>1）灰岩，边坡整体坡向 285°，区内地形陡峭，局部成陡崖微地貌，坡度多为 60°，局部临空面近乎直立，崩塌体高度约 20m。其基本特征详见地质灾害隐患点综合分析评价表。
