海淀区宝山村平衡资金地块（二期）项目

建设用地地质灾害危险性评估报告

工程编号：2023 灾评 008

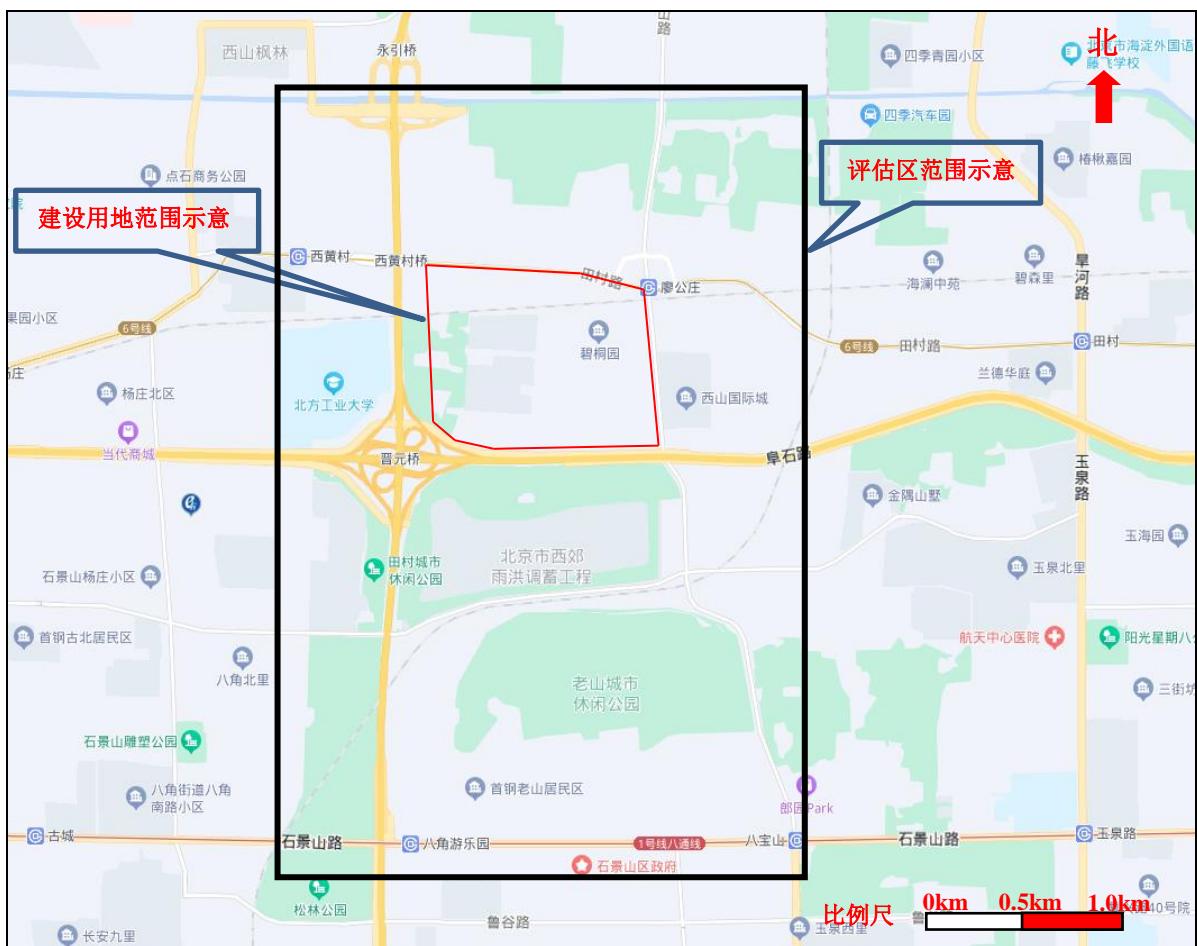
图 1.1 本项目建设用地地理位置及评估区示意图

本项目位于北京市海淀区四季青镇内，东临巨山路，南临阜石路，西临海淀区与石景山区交界，北临田村路。具体地理位置参见图 1.1（“本项目建设用地地理位置及评估区示意图”）。

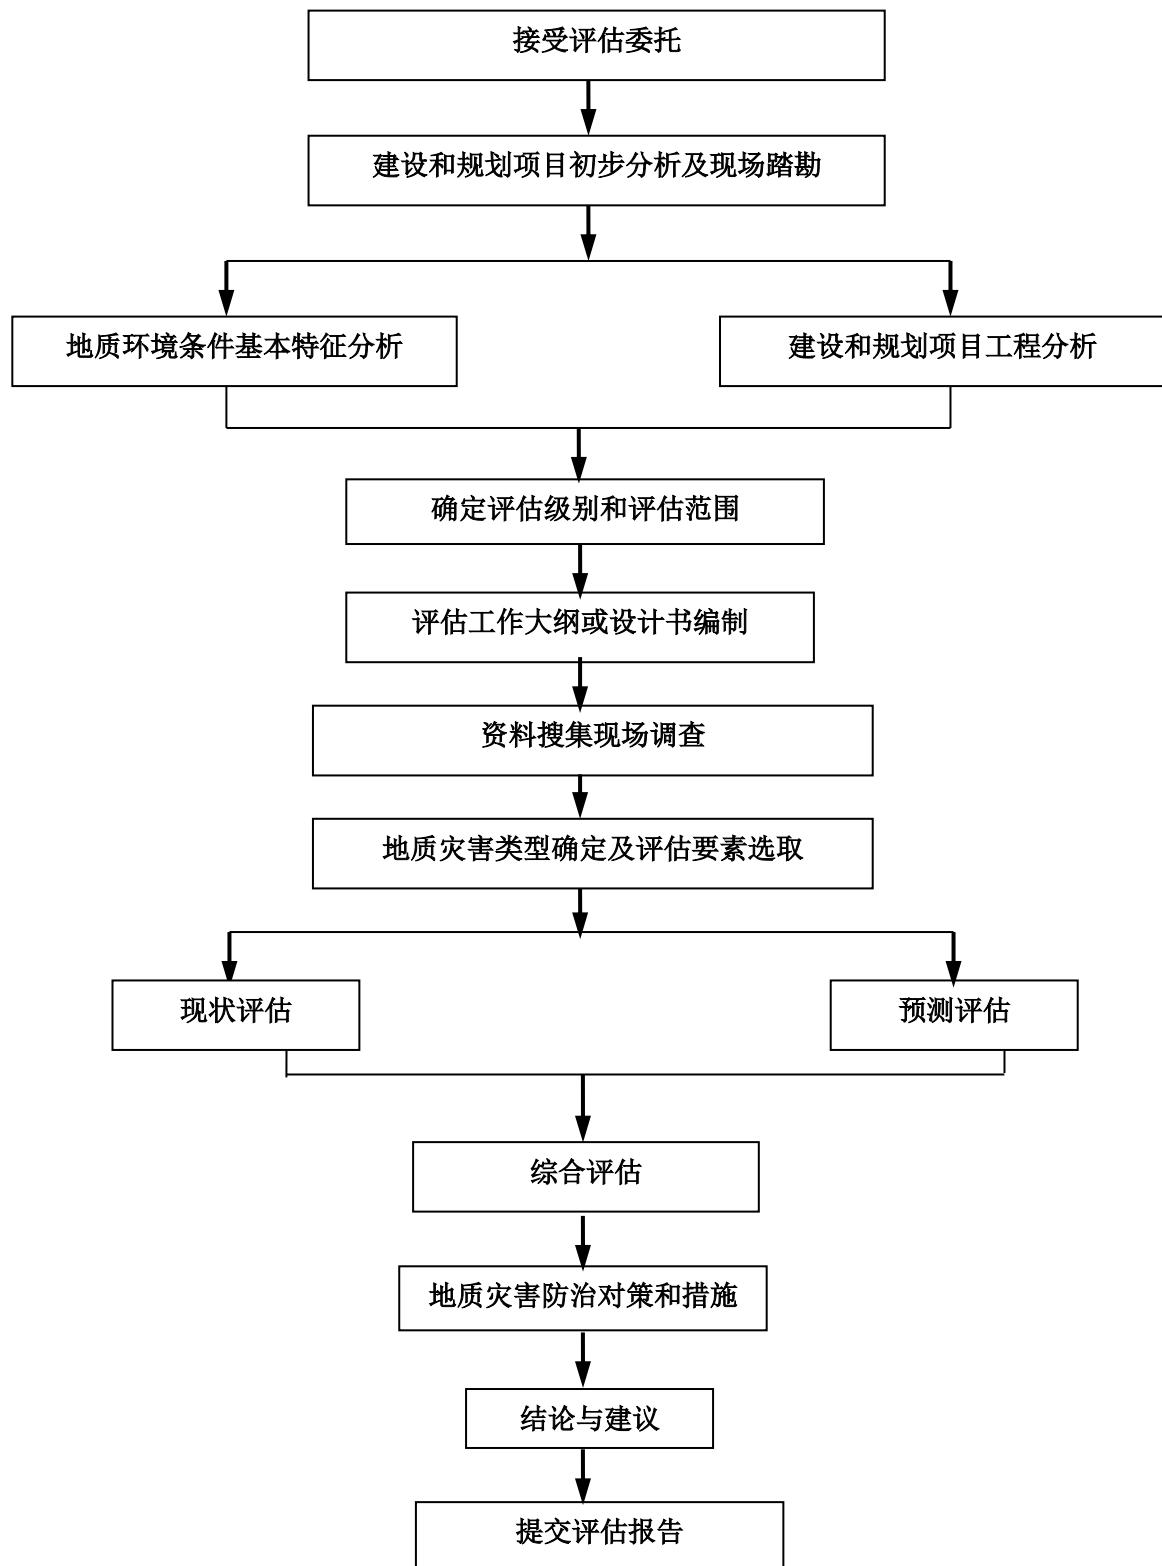
图 1.3.1 工作程序框图

本次地质灾害危险性评估工作采取以收集、整理、分析已有资料和现场综合地质调查为主的技术路线，具体的评估工作程序见图 1.3.1（“工作程序框图”）。

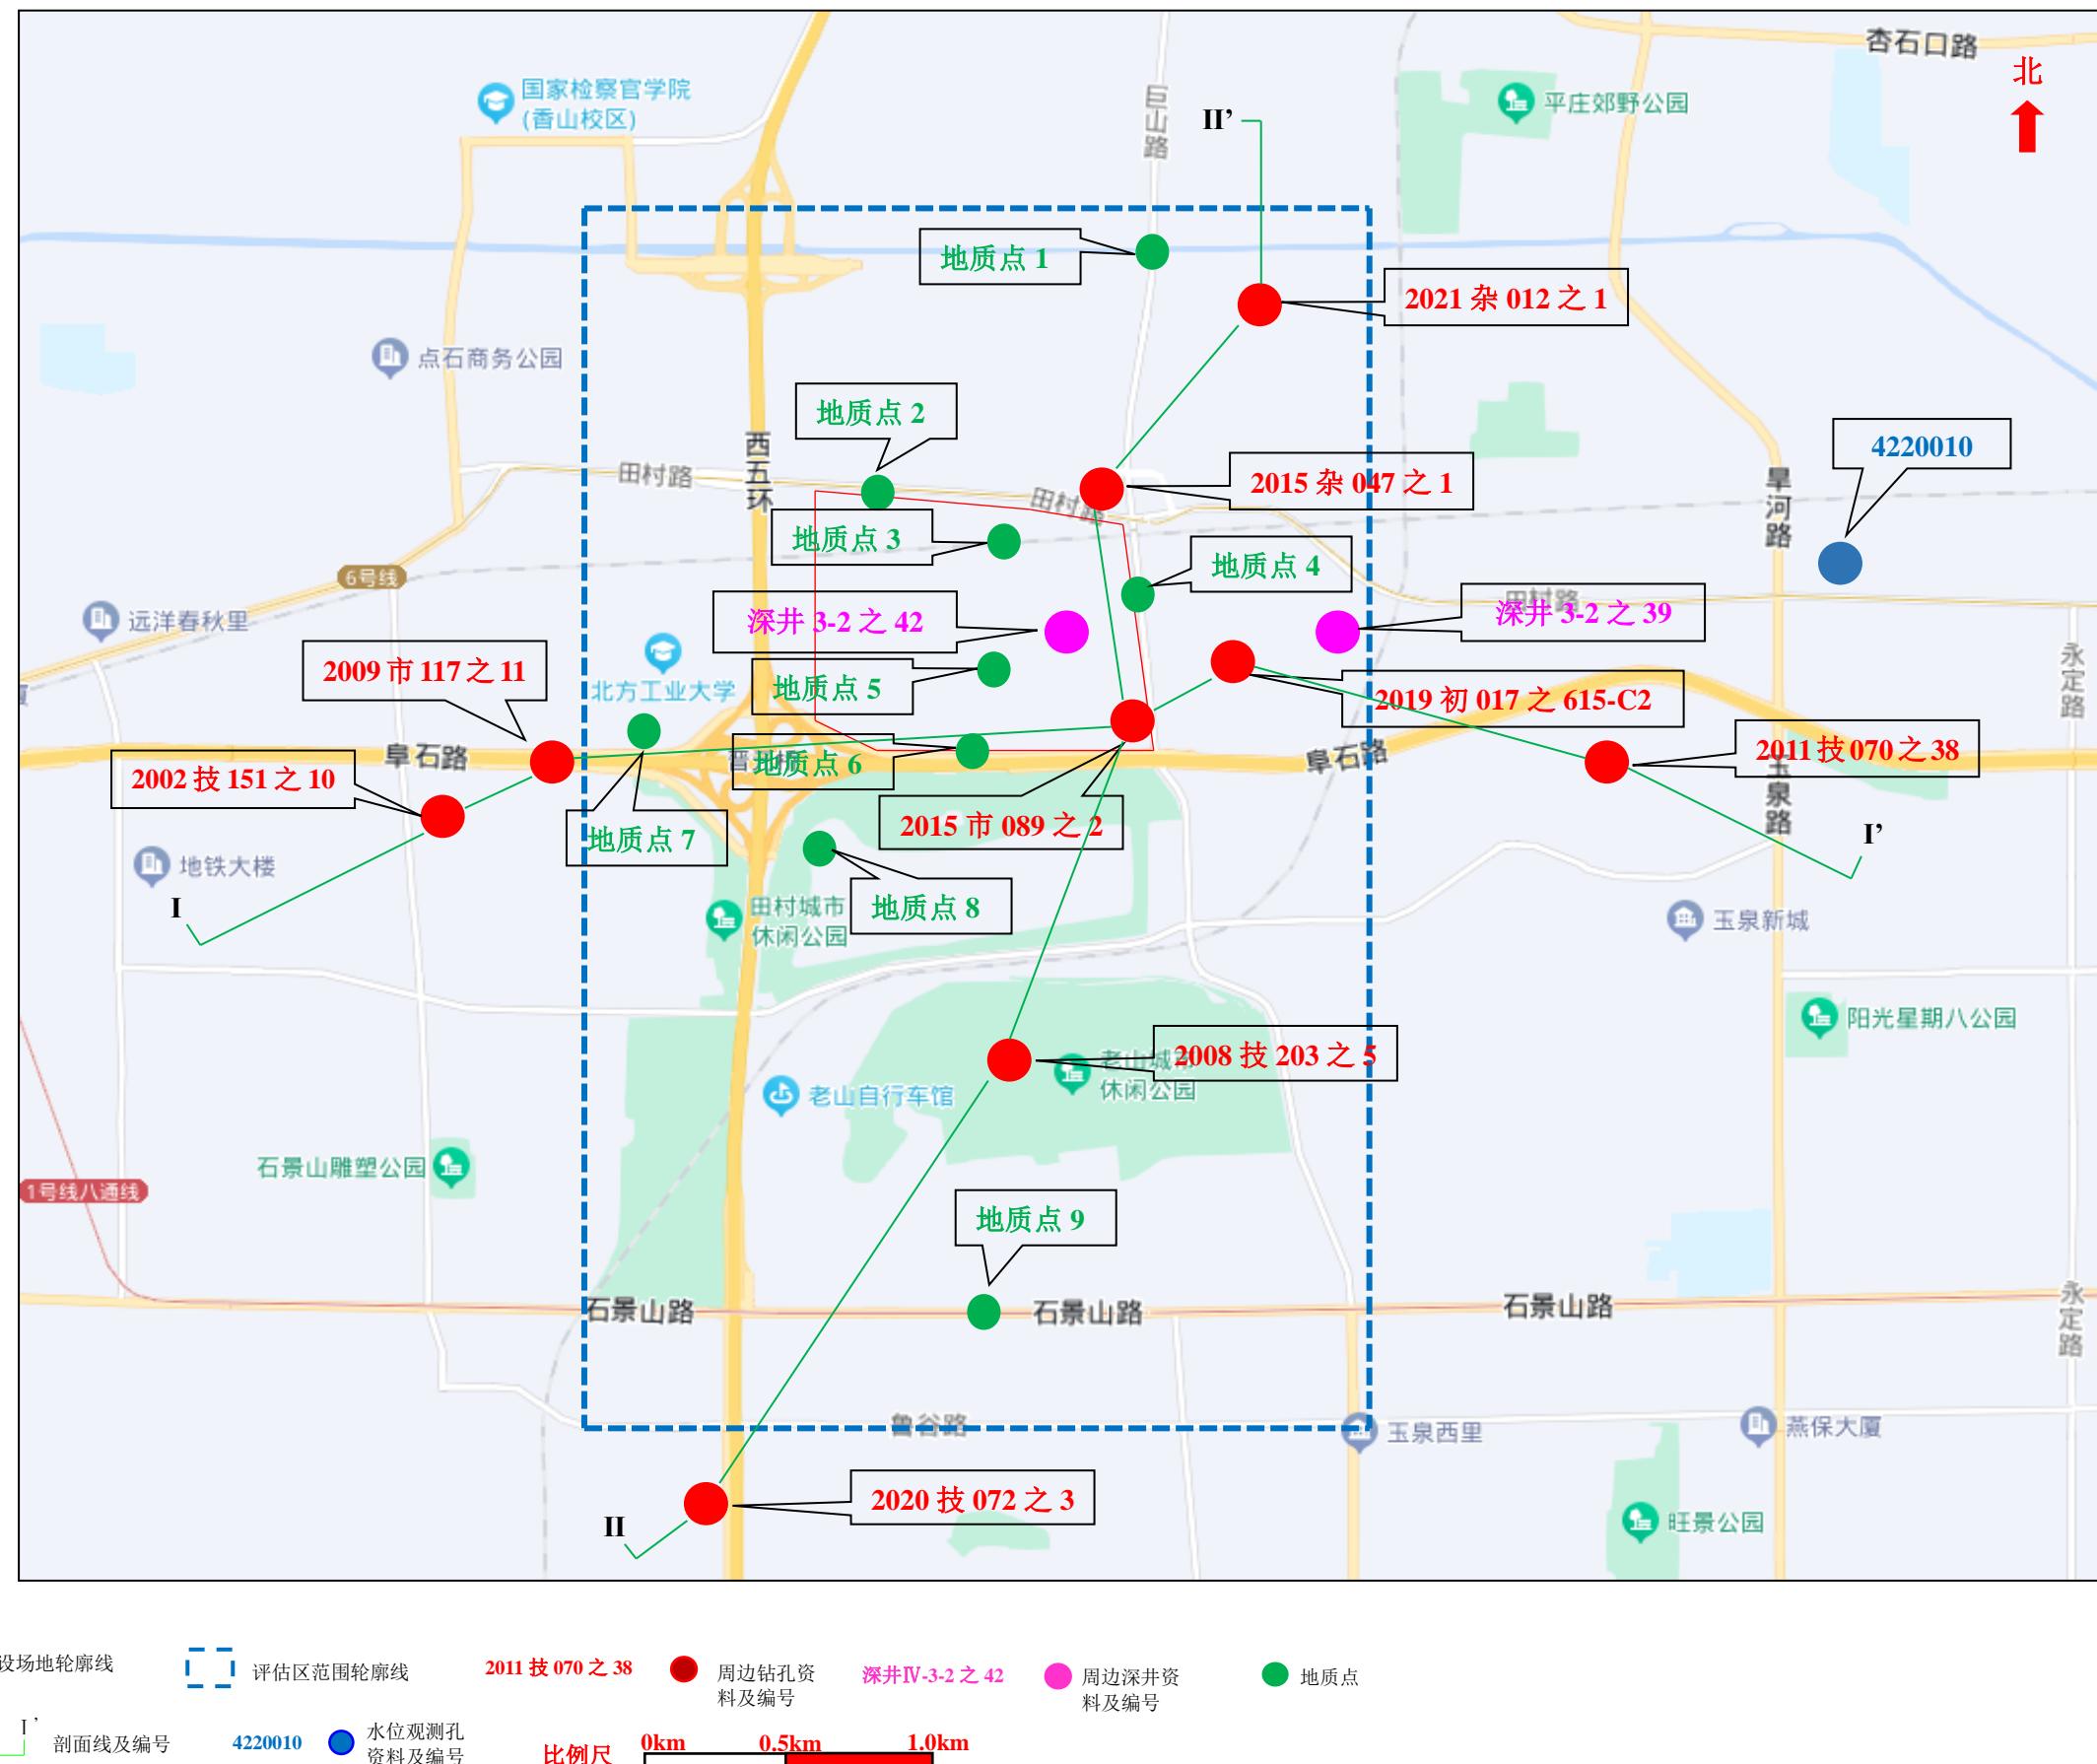
图 1.3.2 建设用地地质灾害危险性评估实际调查材料图

其评估区开展了水文地质、工程地质和地质灾害调查工作，调查范围为建设用地往东、西各扩约 0.7km，往北扩约 0.9km，往南扩约 2.0km，调查面积约 10.00km²；利用我院在建设用地周边已有的 9 个钻孔的地质勘探资料，利用钻孔进尺 162.00m。在上述工作量基础上，进行了岩土体工程地质特性分析和相关统计计算，以及对可能存在的地质灾害进行了危险性评估。

评估工作于 2023 年 3 月中旬至 2023 年 3 月下旬开展，具体完成工作内容参见表 1.3.2（“完成工作量一览表”）和图 1.3.2（“建设用地地质灾害危险性评估实际调查材料图”）。

评估范围主要根据建设项目特点，结合区域水文地质、工程地质条件，同时考虑可能对建设用地产生破坏和影响的主要地质灾害类型及其分布范围综合确定。根据本项目具体情况，建设用地往东、西各扩约 0.7km，往北扩约 0.9km，往南扩约 2.0km，调查面积约 10.00km²（参见图 1.3.2），以满足地质灾害评估的要求。

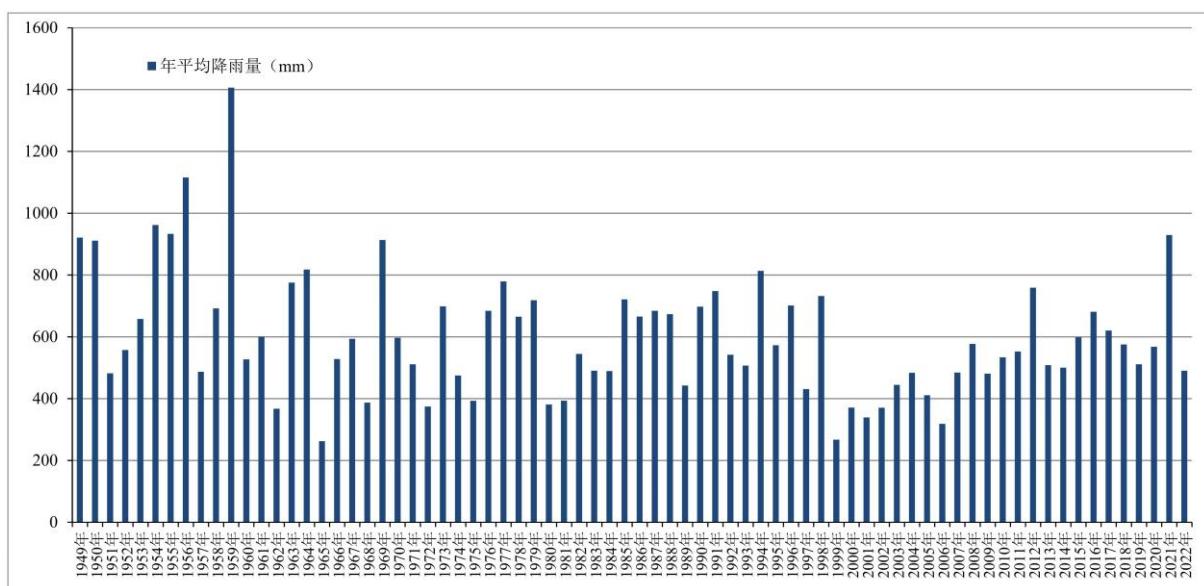
图 2.1 北京市 1949~2022 年年降雨量柱状图

全市多年平均降水量一般在550~650mm之间，降水量的年变化大，具体统计数据可参见图2.1（“北京市1949~2021年年降雨量柱状图”）。最大降雨量出现在1959年，降雨量为1406.00mm，最小降雨量出现在1965年，仅为261.80mm。降水量年内分配不均，每年降雨多集中在7、8两月，占总降雨量的60%~70%，1、2月份降雨量最小。由于年降雨量高度集中，即使旱年，局部地势低洼地区也可能积水成涝。旱涝的周期性变化较明显，一般9~10年左右出现一个周期，连续枯水年和偏枯水年有时达数年。近年来以2012年年降水量最大，约为758.7mm，2009年年降水量最小，约为480.6mm。

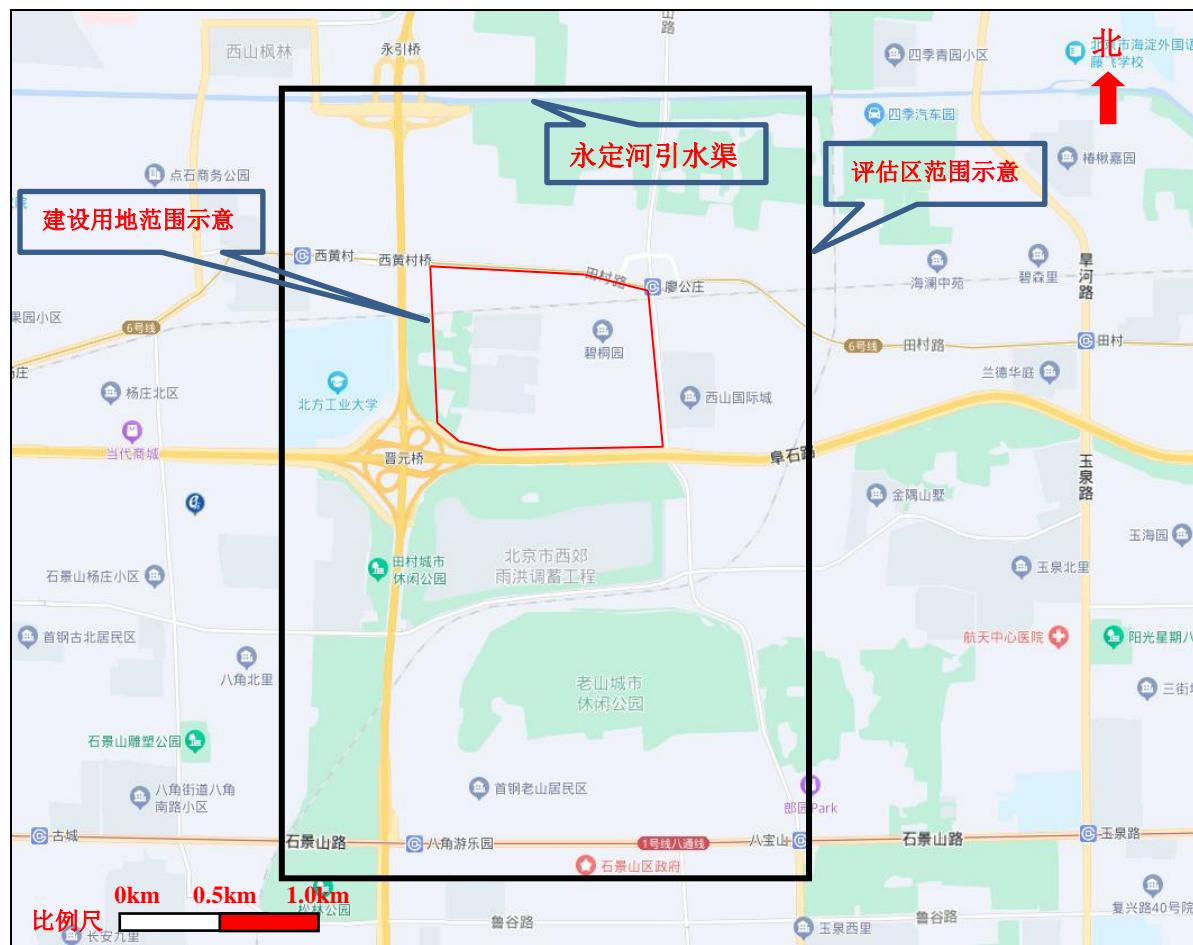
图 2.1.2-1 评估区范围内主要河流位置图

评估区范围内主要河流为永定河引水渠，位于评估区北部约 0.8km 处，水深约 1.2m。与评估区的相对位置关系参见图 2.1.2-1，图 2.1.2-2 为评估区内永定河引水渠。

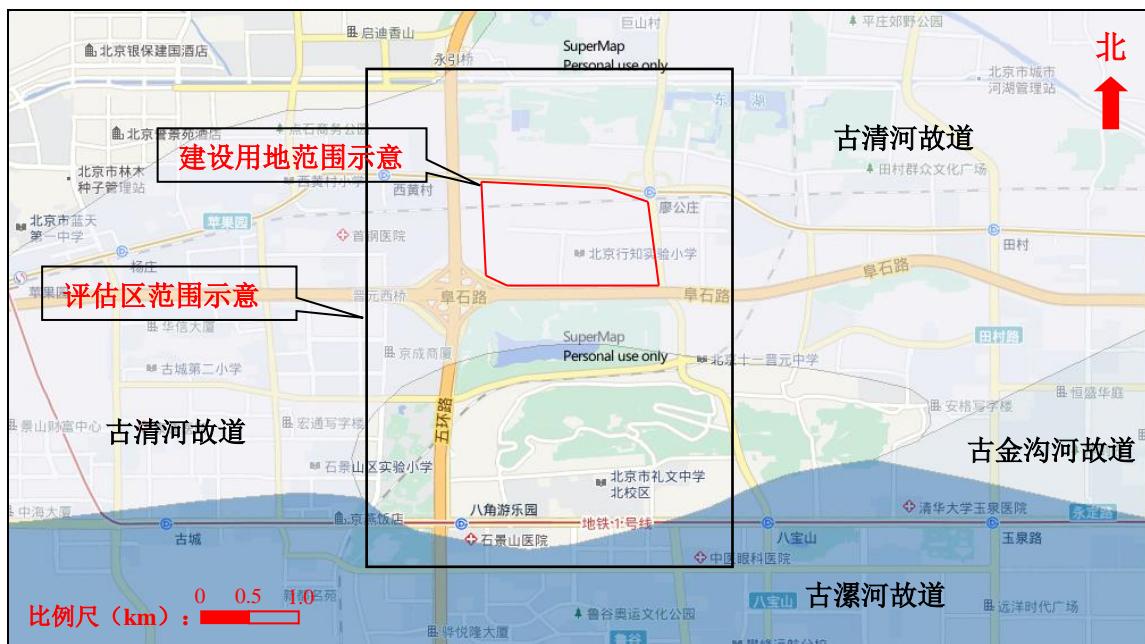
图 2.2-1 评估区所在古河道分布图

评估区位于古金沟河故道、古清河故道与古漯河故道交界处，并有孤山残丘分布，如图 2.2-1（“评估区所在古河道分布图”），本报告涉及钻孔孔口地面标高一般为

60.06~72.78m，老山和田村山附近地形隆起，涉及钻孔孔口地面标高一般为87.29~98.37m。

地形地貌：本工程评估区场地位于古金沟河故道及古清河故道交汇范围内，整体属于平原地貌；部分范围内分布有孤山，属于丘陵地貌，如图 2.2-1（“评估区所在古河道分布图”），地形较简单，受老山附近地形隆起及开挖砂石坑影响，局部地形有起伏，评估区内相对高差 50m~200m。根据评估区地质环境条件综合分析，评估区属**地形地貌中等区**。

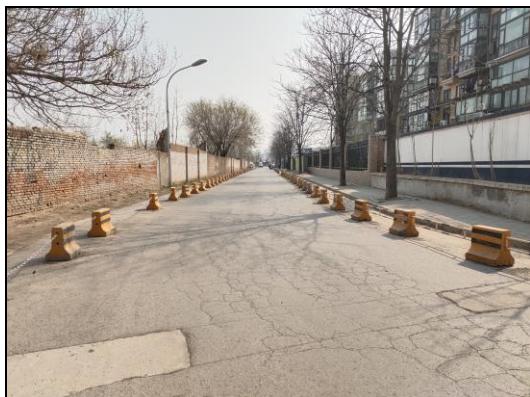
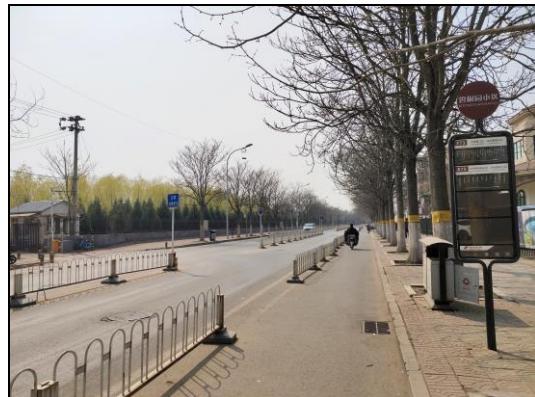
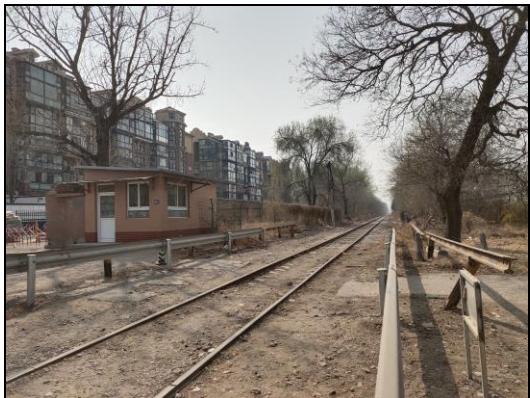
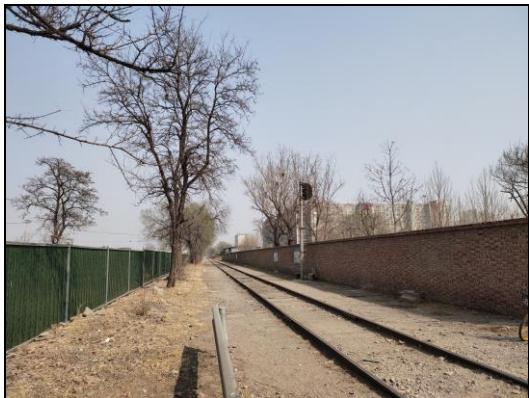
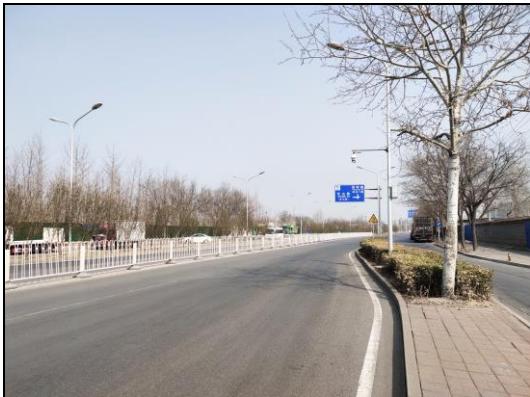
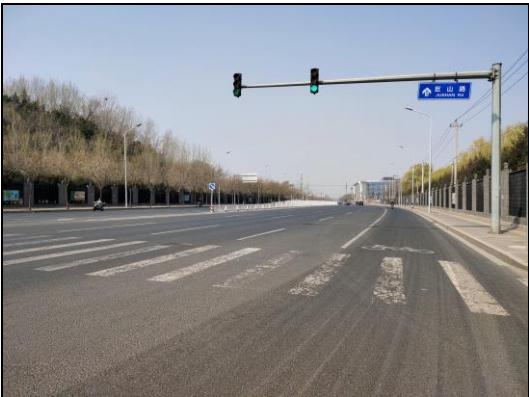
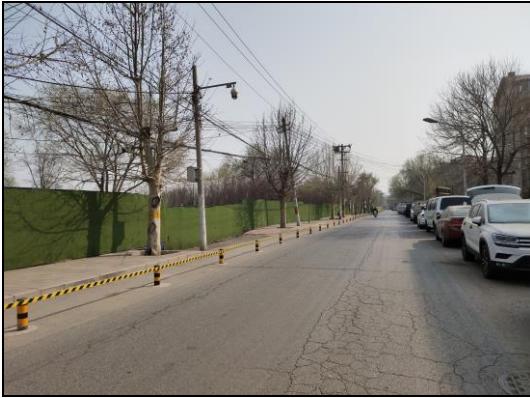
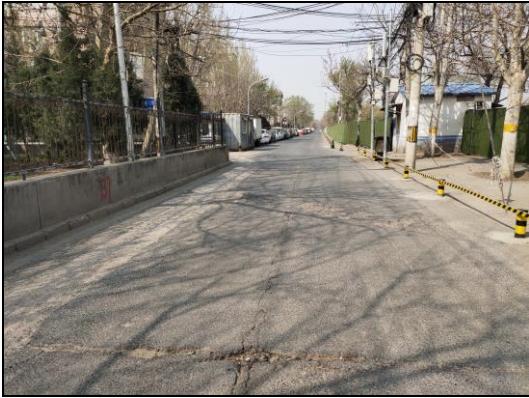
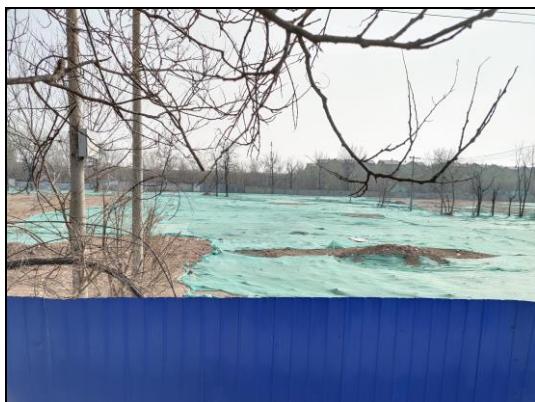
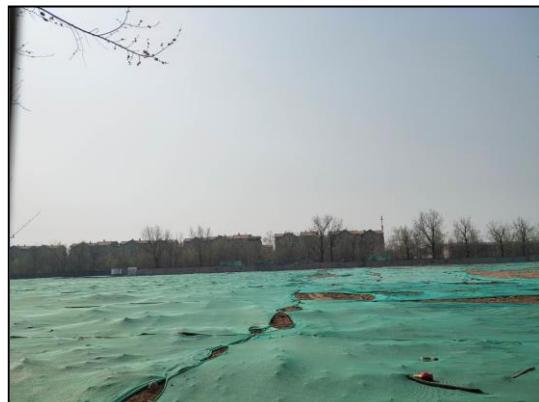
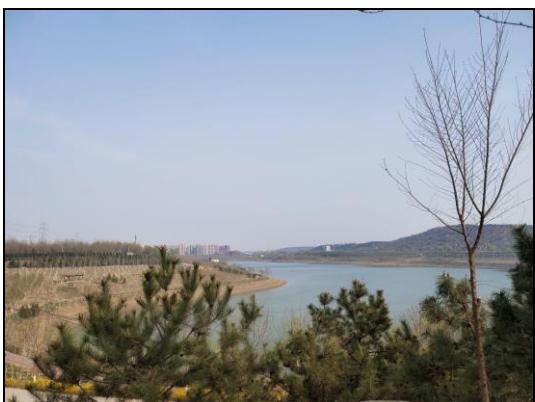
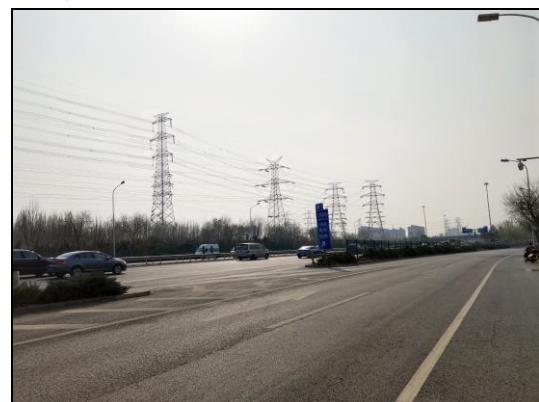
图 2.2-2 评估区及建设用地现场照片

目前评估区内主要有田村路、巨山路、阜石路、西五环，拆迁房屋、地铁、铁路等房屋建筑与市政基础设施。建设用地北至田村路，南至阜石路，西临海淀区与石景山区交界，东至巨山路。场地具体情况参见图 2.2-2（“评估区及建设用地现场照片”）。

a. 碧桐园小区东侧道路（镜向南）

c. 横穿村内铁路（镜向西）

e. 田村路（镜向东）

f. 巨山路（镜向北）

g. 宝山中路（镜向南）

h. 宝山中路（镜向北）

i. 建设用地内场地情况（镜向南）

j. 建设用地内场地情况（镜向南）

k. 西郊雨洪调蓄工程（镜向东）

l. 八角东街（镜向南）

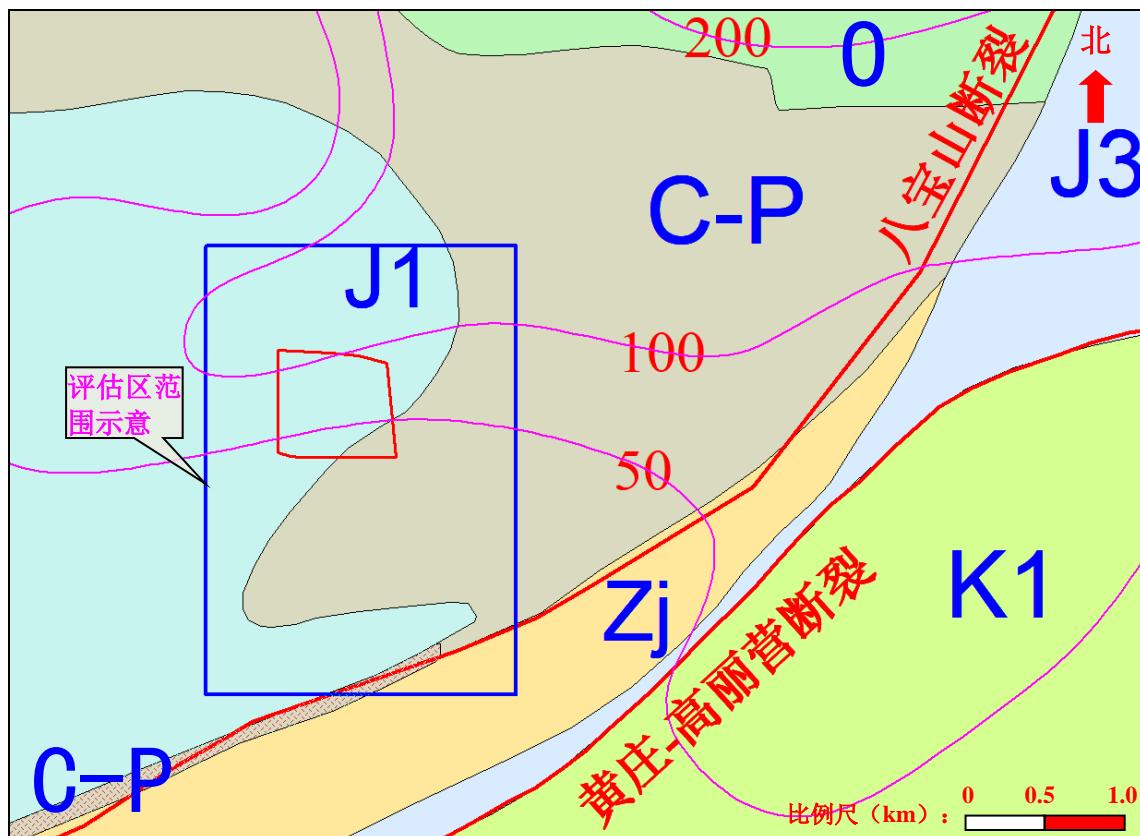
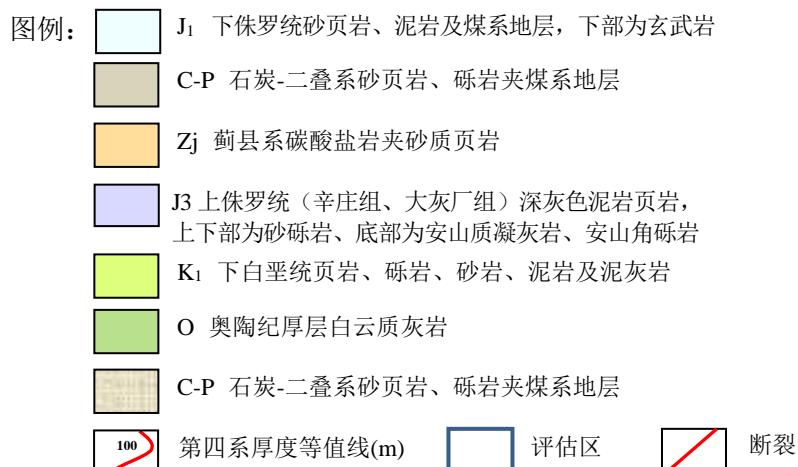
图 2.3 区域基岩地质构造图（引自 1: 10 万北京市平原区基岩地质构造图）

评估区及周边基岩被人工堆积层和第四纪沉积层所覆盖，覆盖层厚度一般小于100m，第四系地层主要以厚层卵石层为主，局部为黏性土、粉土及砂土层。评估区第四系下伏基岩主要为石炭一二叠系的砂岩、页岩、砾岩，蓟县系的碳酸盐岩夹砂质页岩和侏罗纪沉积的砂页岩、泥岩等。具体评估区基岩平面分布见图 2.3[“区域基岩地质构造图（引自 1:10 万北京市平原区基岩地质构造图）”]。

断裂构造：根据北京市平原区 1:10 万基岩地质构造图(参见图 2.3)，呈北东走向的八宝山断裂从评估区东南侧通过，距离建设用地最近距离约 2.0km；黄庄-高丽营断裂与建设用地的距离约 3.2km。根据评估区地质环境条件分析，评估区属**断裂构造中等类型**。

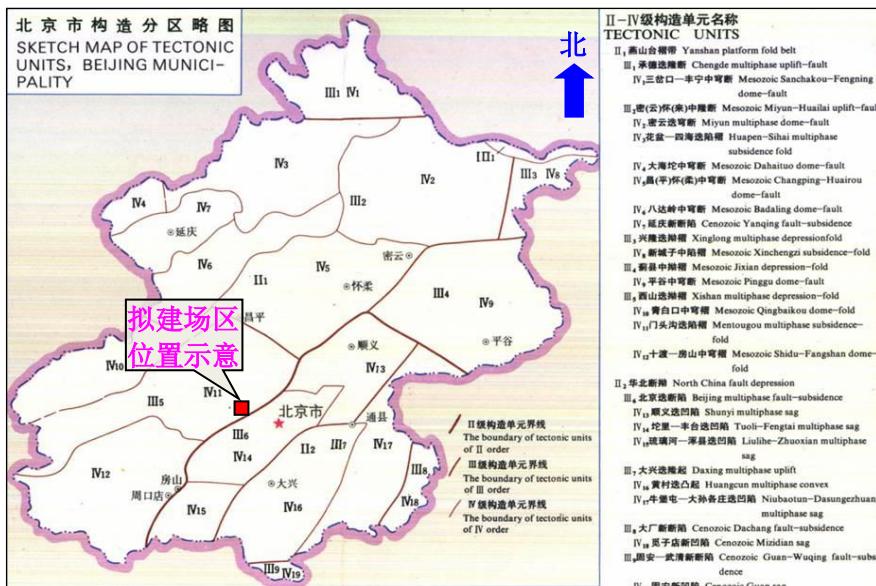
图 2.4.1 北京市构造分区略图

评估区的大地构造位置处于中朝准台地（I）-燕山台褶带（II₁）-西山迭拗褶（III₅）-门头沟迭陷褶（IV₁₁区）内，具体位置见图 2.4.1（“北京市构造分区略图”）。

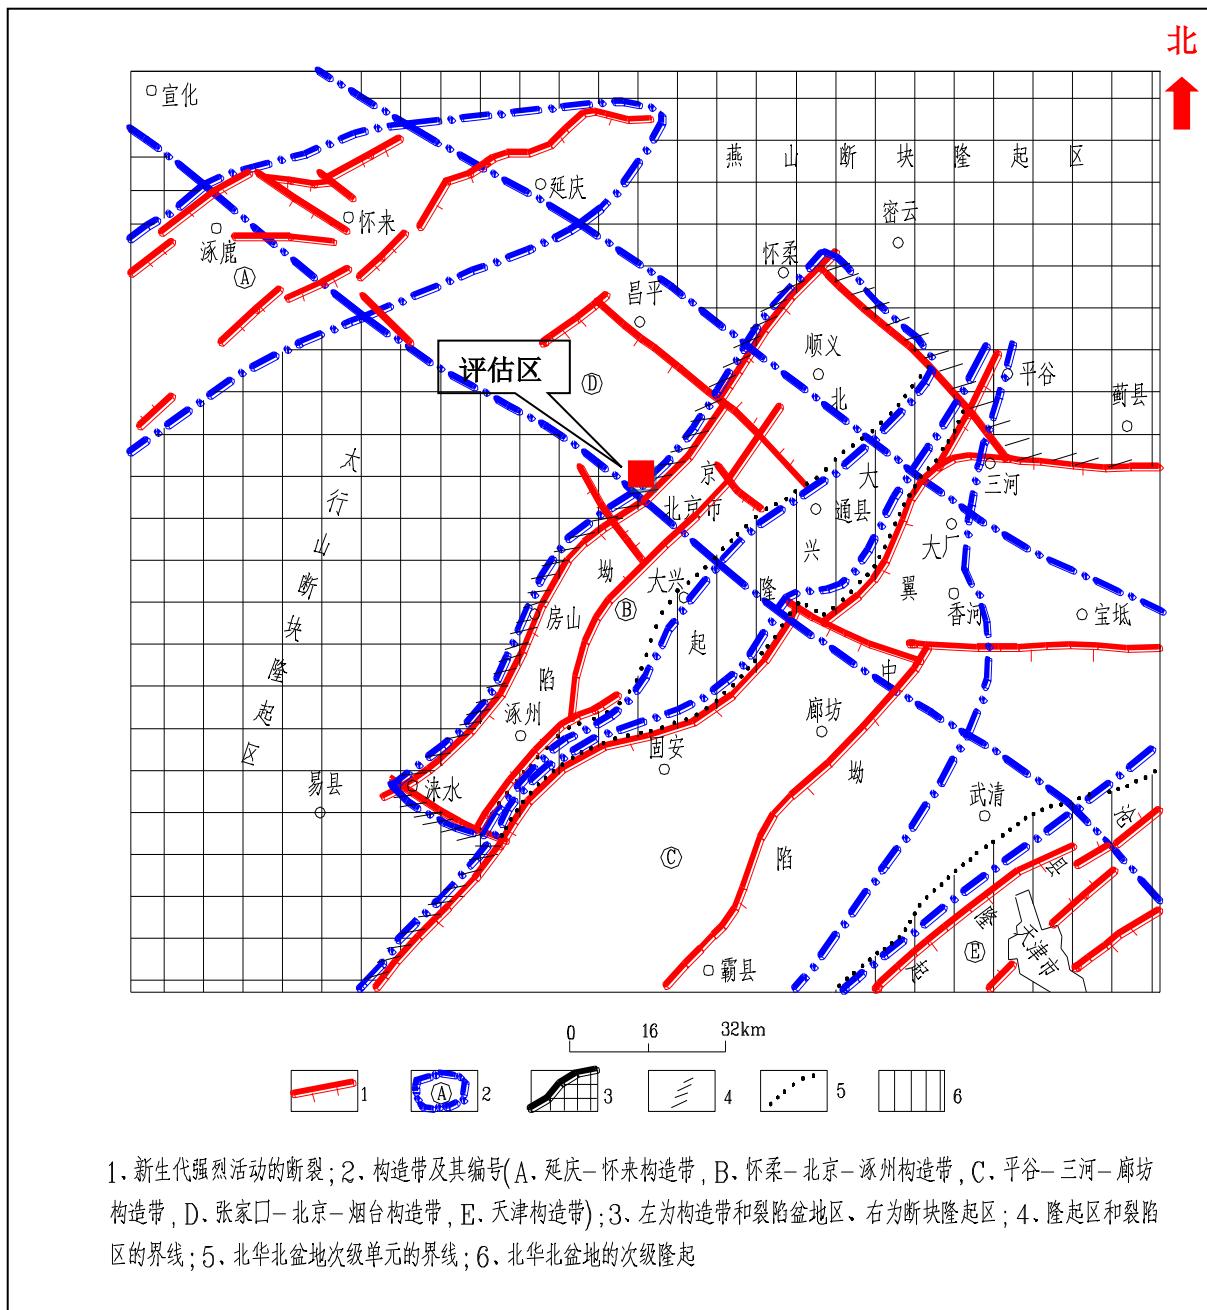
图 2.4.2-1 北京及邻近地区新生代构造格架

北京地区的构造格局形成于中生代，新生代以来得到进一步改造，其特点是以断裂及其控制的断块活动为主要特征。几条构造带将北京地区分割成一系列次级构造单元，参见图 2.4.2-2（“北京及邻近地区新生代构造格架”）和表 2.4.2（“北京地区新生代构造分区表”）。评估区位于张家口—北京—烟台构造带。

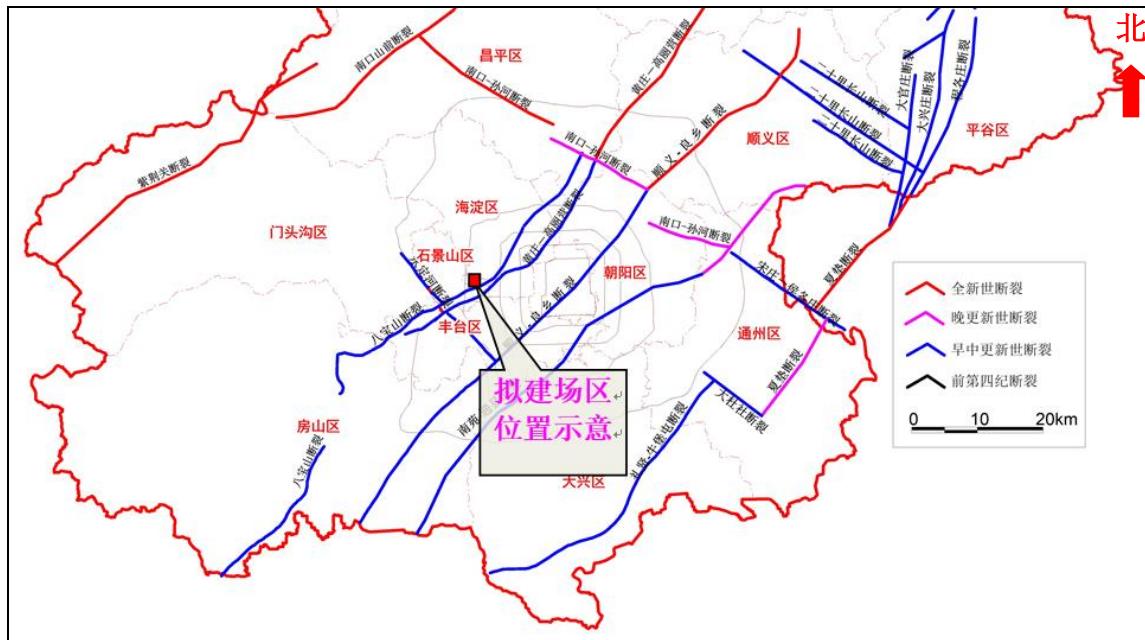
图 2.4.2-2 北京及周边断裂构造位置示意图

从北京市区域地质资料及我院“岩土工程信息系统（BGIWEBGIS）”中的资料分析，建设用地位于八宝山断裂西北侧约 2.0km，如图 2.4.2-2（“北京及周边断裂构造位置示意图”）。

八宝山断裂表现为震旦亚界的硅质灰岩、白云岩逆掩于寒武系-下侏罗系砂页岩及千枚状页岩之上的压扭性断裂，该断裂呈北东 $50^{\circ}\sim60^{\circ}$ 方向延伸，倾向南东，倾角 $20^{\circ}\sim69^{\circ}$ ，全长 100km。它南起涞水，向北经牛口峪、磁家务、晓幼营、羊圈头、化工七厂、八宝山，一直向北延伸到洼里一带。根据其构造特点，以永定河为界，可将其分成南、北两段，拟建场地附近属于八宝山断裂的北段，主要隐伏于平原第四系之下。根据国家地震局地震地质大队对八宝山断裂近期构造活动的方向和性质进行系统的测量与研究资料，断裂带附近地层至少在全新世（约至少 1.5 万年）以来处于稳定状态，没有构造断裂错动的迹象，其上覆第四系未显出错断现象，新生代时期该断裂对北京断陷发育的控制作用不明显，研究结果认为八宝山断裂带属早更新世—中更新世活动断裂，最晚活动时代为中更新世，非全新世活动断裂。

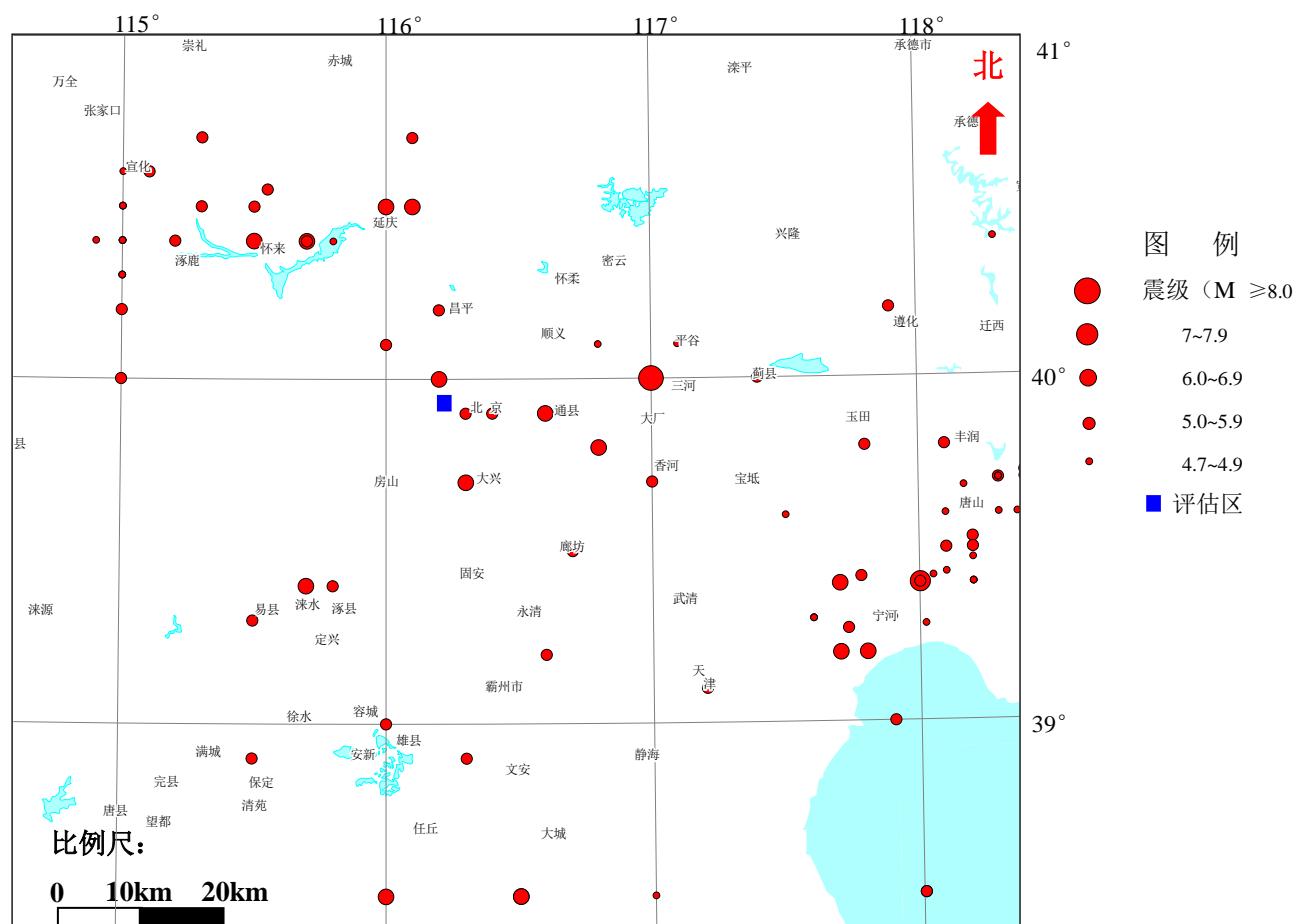
图 2.4.3-1 区域破坏性地震震中分布图 ($M_s \geq 4.7$, 公元 294 年~2010 年)

根据历史记载, 京津冀地区 ($38.5^{\circ}\sim41^{\circ}\text{N}$; $114.8^{\circ}\sim118.3^{\circ}\text{E}$) 曾发生过若干次不同级别的地震, 自公元 294 年居庸关 $5\frac{1}{2}$ 级地震以来至 2007 年, 共记录到 $4\frac{3}{4}$ 级以上破坏性地震 85 次, 其中 8 级地震 1 次 (1679 年三河~平谷地震); 7~7.9 级地震 1 次; 6~6.9 级地震 15 次, 参见图 2.4.3-1 (“区域破坏性地震震中分布图”)。仅北京市历史上发生震级大于 $4\frac{3}{4}$ 级的地震就有 15 次, 见表 2.4.3 (“北京地区历史上发生震级大于 $4\frac{3}{4}$ 级的地震”)。震中距离拟建场地较近的地震震级约在 5.0~6.9 级。

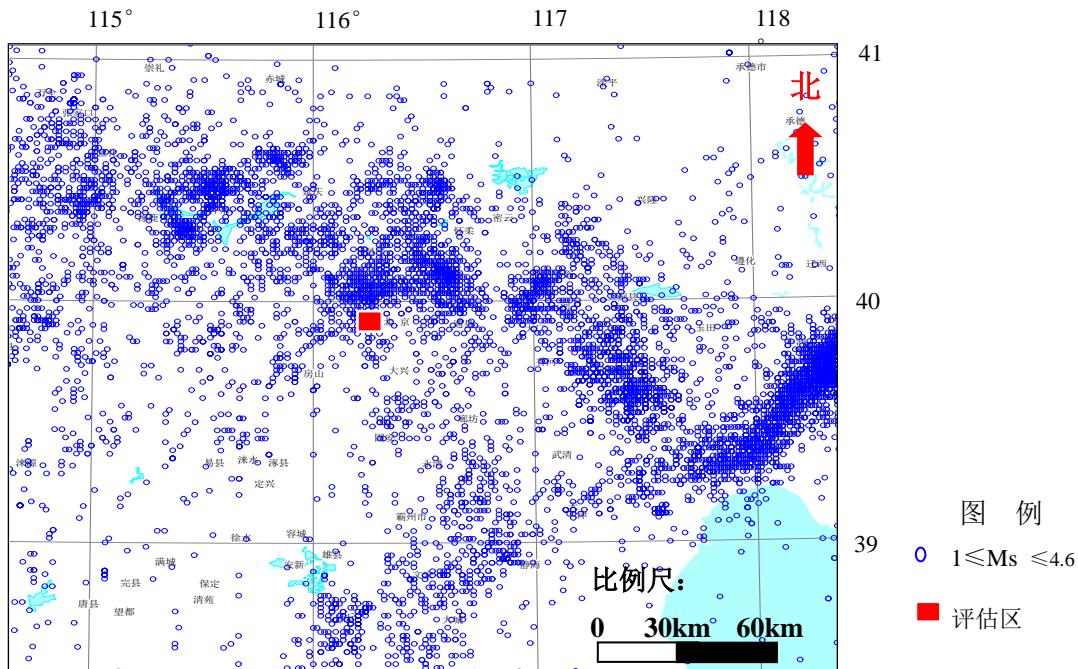
图 2.4.3-2 北京市及周边地区现代小震分布图

从记录到的地震分布来看，北京市及其周边地区明显存在三个地震活动相对集中的区域（张家口、宣化、怀来一带；北京、三河、平谷一带；唐山、滦县一带），三个区呈北西方向排列，参见图 2.4.3-2（“北京市及周边地区现代小震分布图”）。现代小震除了与历史破坏性地震呈北西向排列形式一致外，在区域南部也较密集，并明显地呈现出北西向和北东向条带活动格局。北西向条带与历史破坏性地震活动排列一致；一条明显的北东向条带从北京、唐山一带向邢台一带排列，它是华北平原地震带一部分。通过对历史强震、近期小震的对比分析，可以看到二者的分布有很大的相似性。两者的相似说明现代小震仍然是北京地区长期地震活动的继承，也意味着小震的发生与强震有相似的成因，即受北东向和北西向断裂构造控制。

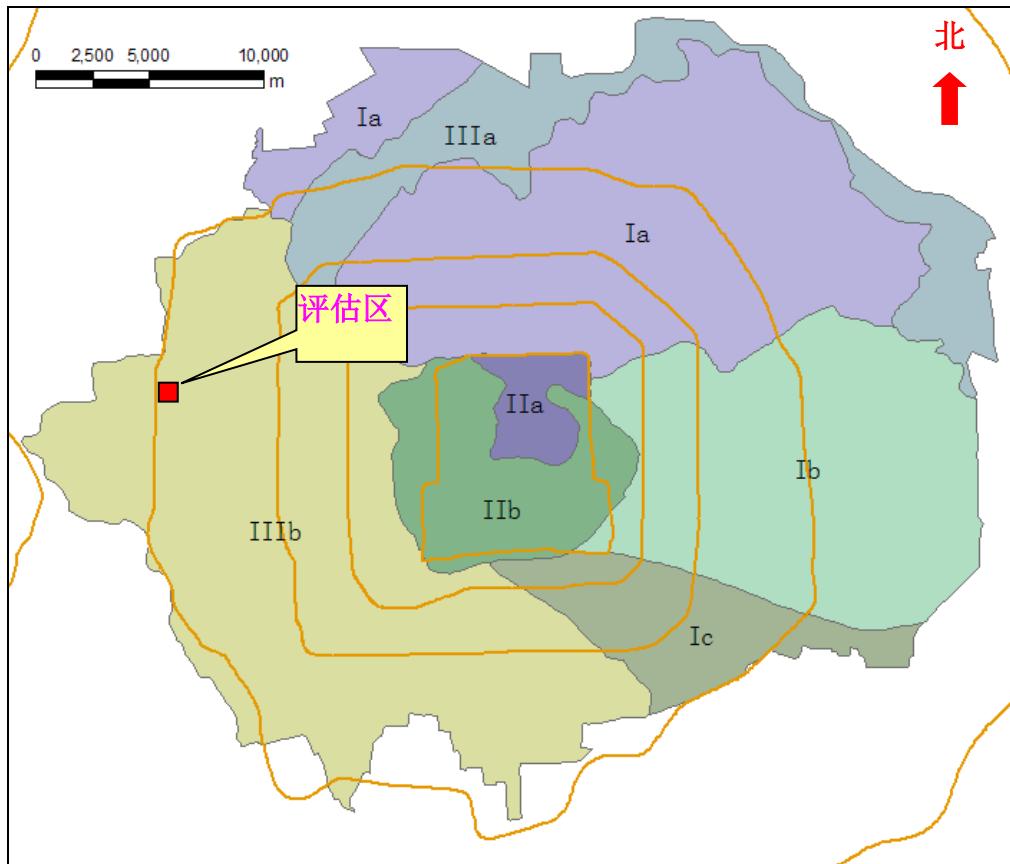
图2.6.1 北京市区工程水文地质分区图

评估区浅层为人工堆积层、新近沉积层、第四纪沉积层所覆盖，人工堆积层厚约 0.6~8.3m，第四系厚度为 50m-100m，地层岩性以厚层卵砾石层为主，局部夹黏性土、粉土及砂类土层。根据建设用地岩土工程勘察资料和我院在建设用地附近设置的地下水位长期观测资料，评估区位于水文地质分区IIIb 区，具体位置可参见图 2.6.1。

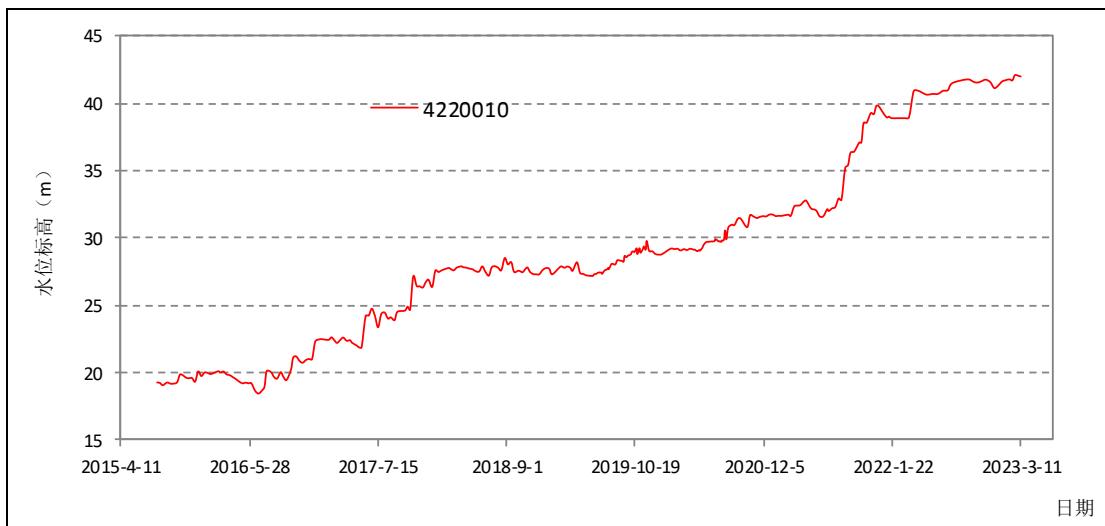
图 2.6.3 潜水长期观测孔地下水位动态曲线

根据4220010号地下水长期观测孔（该孔位于田村站，孔深41m，孔口地面标高 56.22m）的水位动态曲线（见图2.6.3），从图中可以看出，2015年至今，地下水水位逐年抬升，尤其2021年至2022年内水位抬升幅度较大，说明该层地下水受永定河生态补水

影响较大。

评估区潜水的天然动态类型属渗入—径流型，主要接受大气降水入渗、地表水渗漏和地下水侧向迳流及管道渗漏等方式补给，排泄方式主要为地下水侧向径流和人工开采。其水位年动态变化规律一般为：11月份至来年3月份水位较高，其他月份水位相对较低，其水位年变幅一般为6~7m。

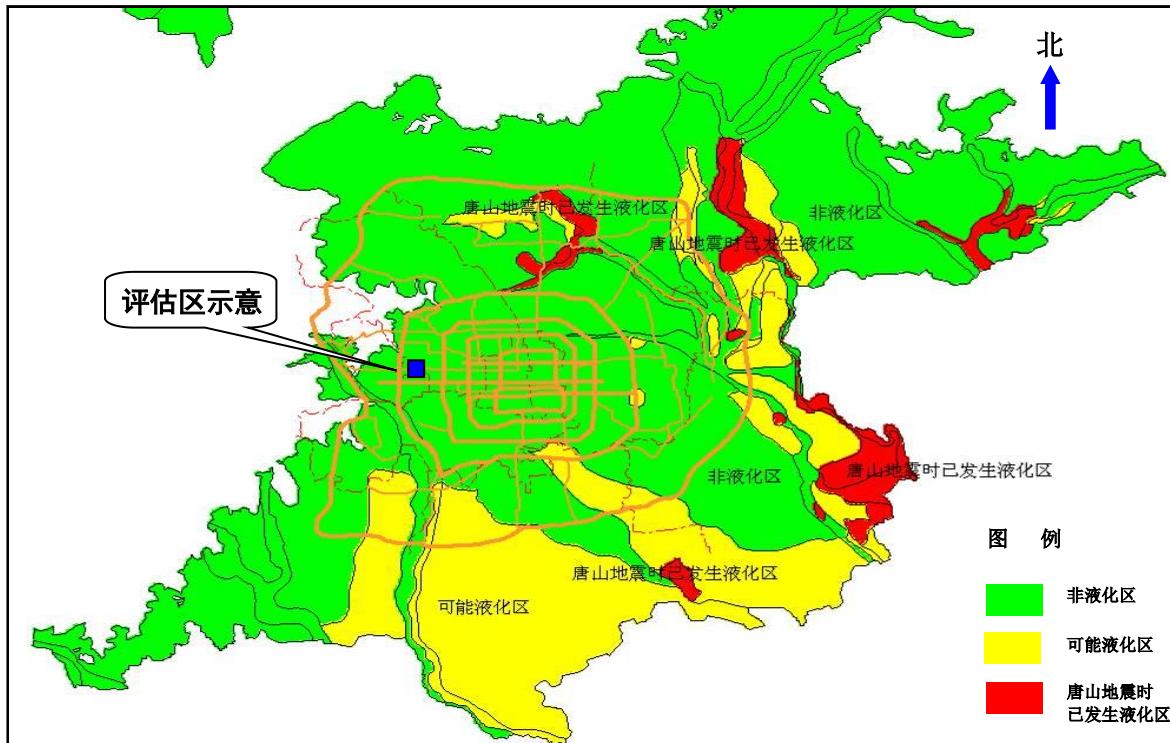
图 3.2.1 北京市地震液化分区图

根据北京市地震液化分区图（如图3.2.1“北京市地震液化分区图”），评估区位于非液化区。

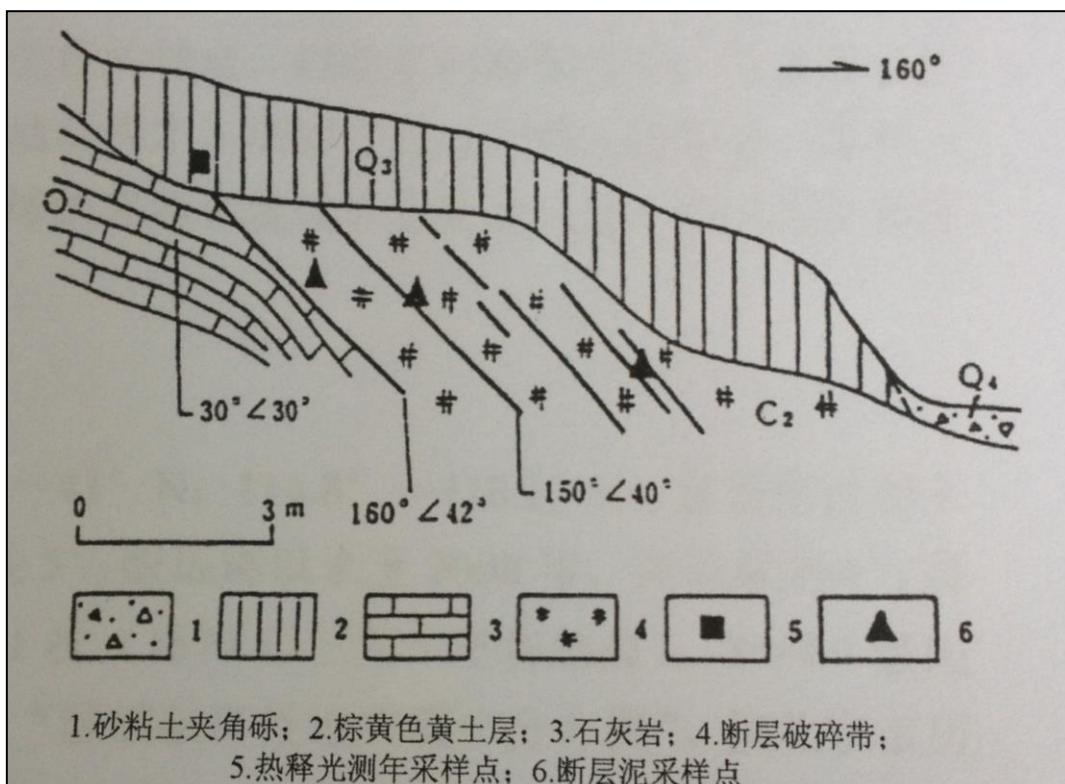
图 3.2.2-1 晓幼营西南八宝山断裂剖面图（据国家地震地质研究所，1993）

南段：断裂沿山麓分布，倾向南东，断裂露头多处可见。在晓幼营西侧（见图

3.2.2-1），石炭系地层被强烈挤压破碎，破碎带可见宽度约 20m。断面倾向南东，倾角 40°，断裂之上覆盖有 3~5m 厚的晚更新统黄土层未受构造变动的影响。据测定，黄土样品的热释光年龄为 $8.46 \pm 0.51 \times 10^4$ 年，属于晚更新世沉积物。据断层泥测年结果，最近一期活动在早更新世，运动方式以粘滑为主，兼有蠕滑。沿断裂带，现代小震活动稀疏。

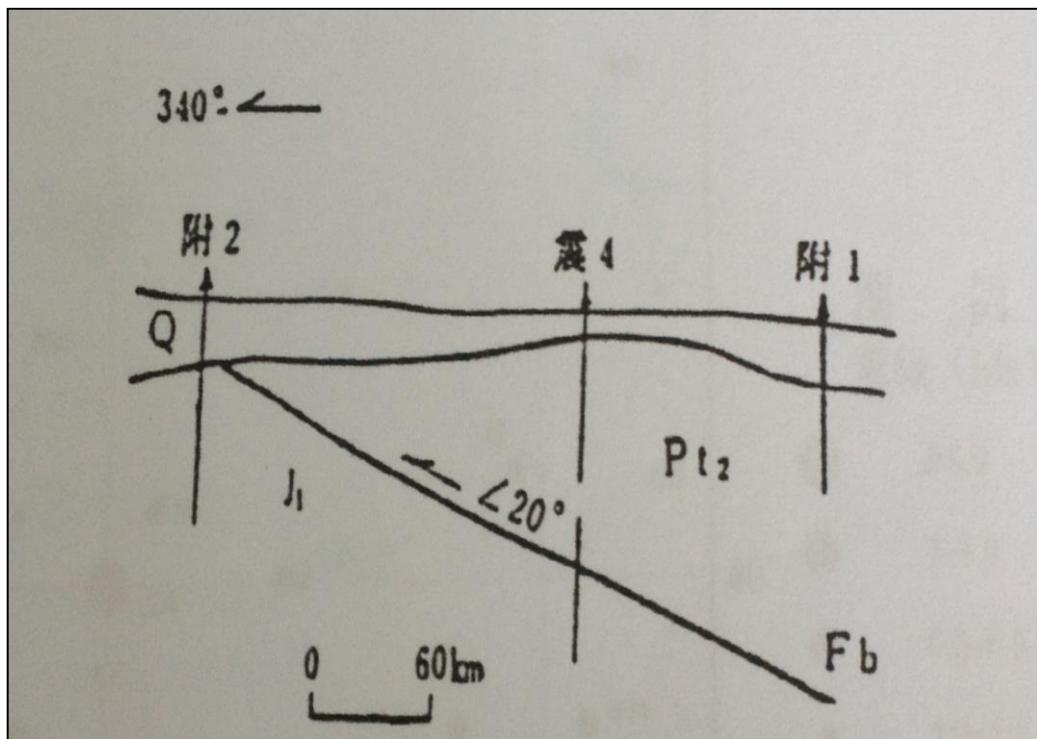
图 3.2.2-2 石景山奶牛场八宝山断裂钻孔剖面图（据国家地震地质研究所，1995）

北段：除了在八宝山南缘能直接见到断裂之外，其余被第四系所覆盖。石景山奶牛场附近的钻探资料表明（见图 3.2.2-2），中元古界地层推覆到侏罗系地层之上，断面倾角较缓。此外，在八宝山至中国地质大学一线的一些钻孔资料证实，断裂没有明显地断开古近系或新近系地层的顶面。在八宝山东侧，断裂剖面显示，雾迷山组硅质白云岩逆冲到侏罗系含砾砂粉砂岩之上，断层走西 75°，倾向南东，倾角 30°。断层面上的断层泥热释光测龄为距今 $13.97 \pm 1.13 \times 10^4$ 年（国家地震局分析预报中心，1997），说明该段的最新活动时代为中更新世。

以上结果表明，八宝山断裂为早更新世—中更新世活动断裂，属非全新世活动断裂，全新世以来未有活动。
