海淀区宝山村平衡资金地块（二期）项目

建设用地地质灾害危险性评估报告

工程编号：2023 灾评 008

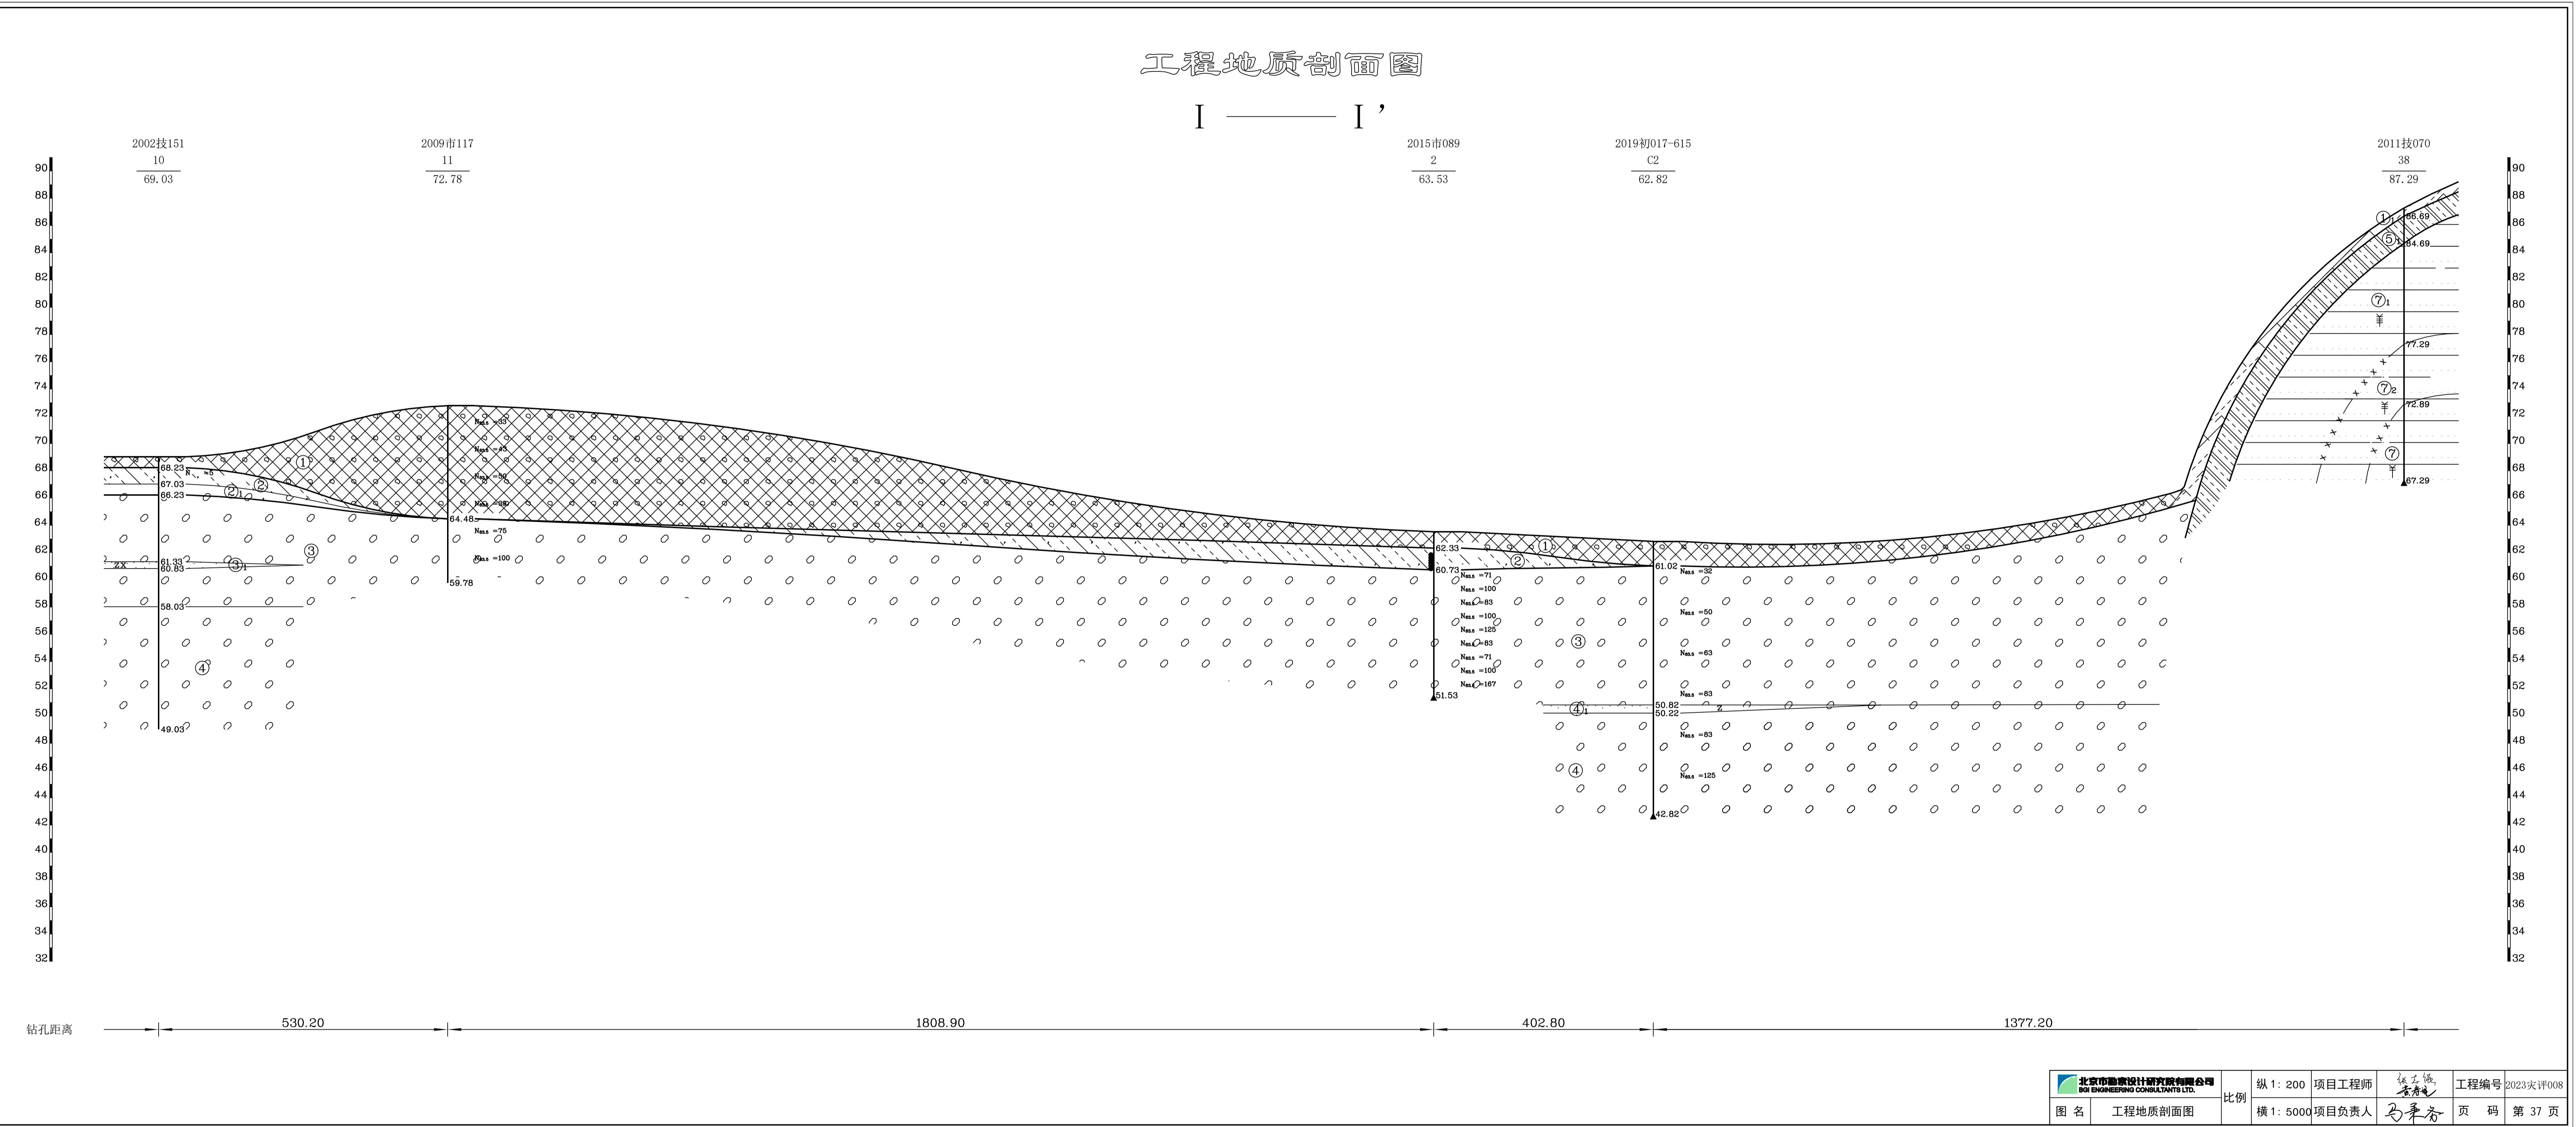
工程地质剖面图

相关地层的主要物理力学指标参见表 2.5。上述地层分布情况详见附图（“工程地质剖面图”）。
