金鱼池二期西土地一级开发项目活动断层 收集论证工作报告

项目名称：金鱼池二期西土地一级开发项目活动断层收集论证工作

委托单位：北京天华雍和科技园建设发展有限公司

承担单位：中冶建筑研究总院有限公司

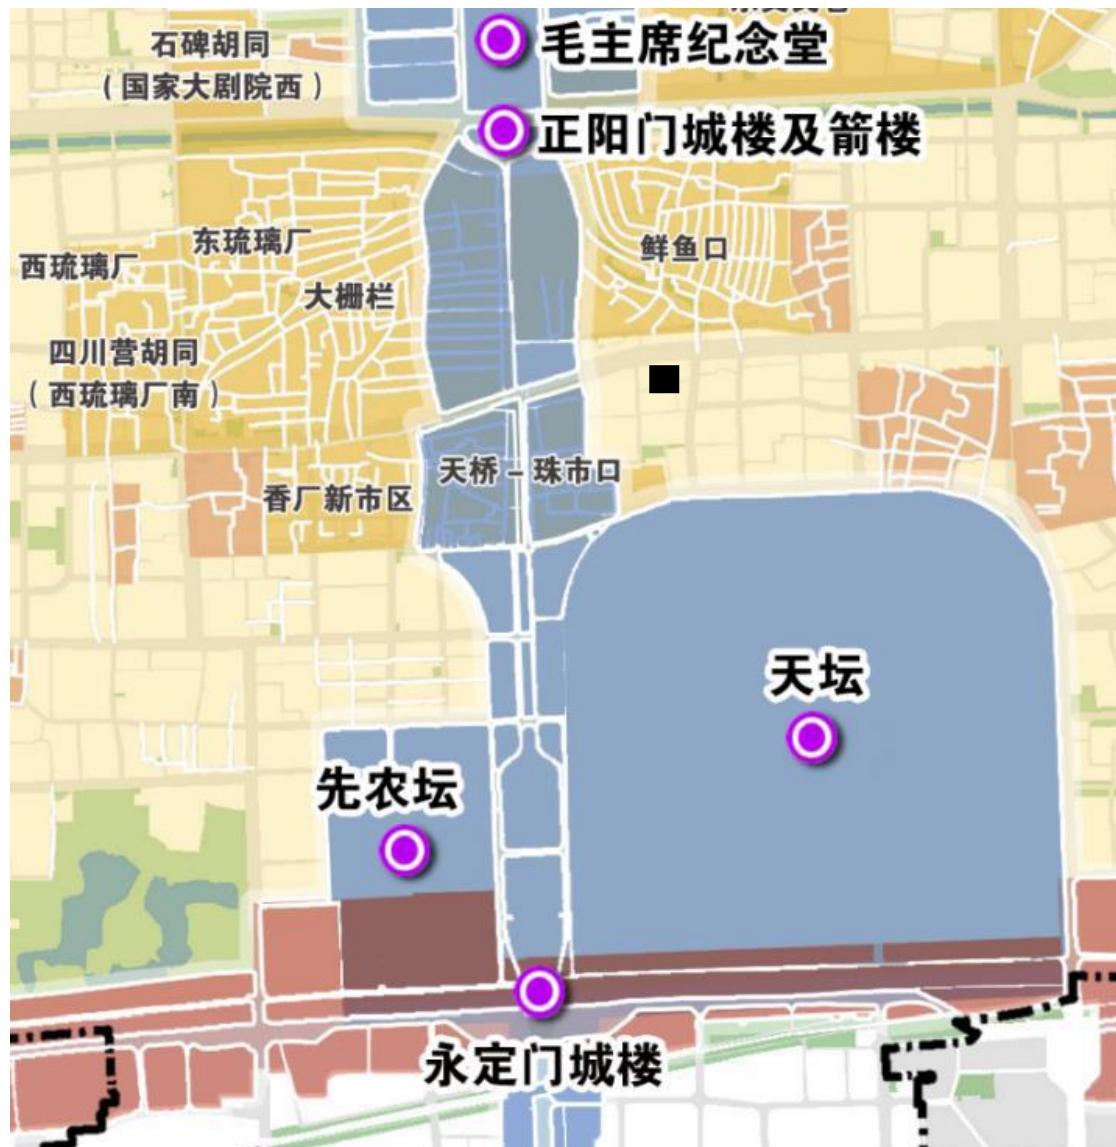
图 0.1 工程场地位置示意图

该工程场地的中心地理坐标为: N39.8899 °, E116.3984 °。

图0.1为场地位置图，项目平面布置图见图0.2。

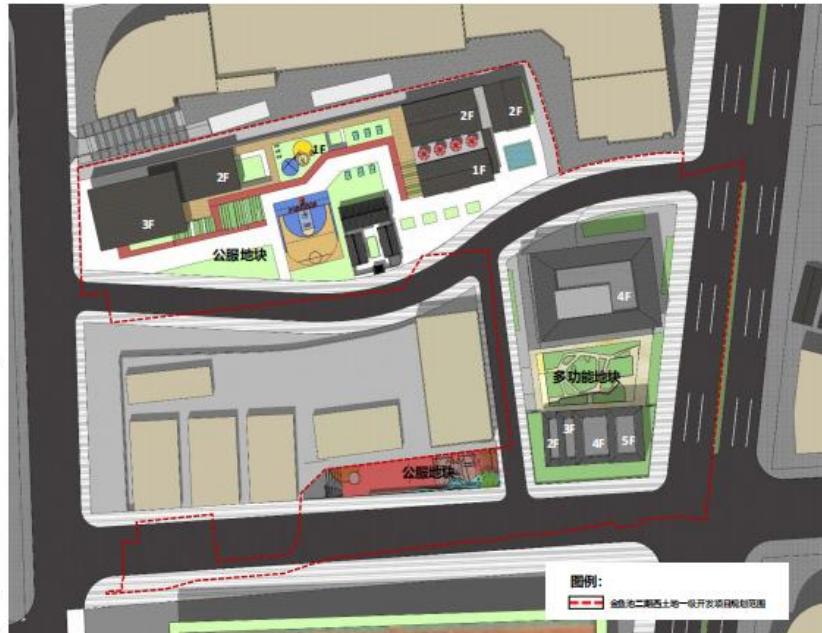
图 0.2 项目平面布置图

总用地面积	约1.510公顷
其中	
多功能地块	0.305公顷
公服地块	0.624公顷
道路用地	0.581公顷
总建筑面积	约1.70万m ²
其中	
多功能地块	5550m ² (地上建筑面积) 4400m ² (地下建筑面积)
公服地块	3550m ² (地上建筑面积) 3500m ² (地下建筑面积)
建筑高度	18m
地下埋深	-10m

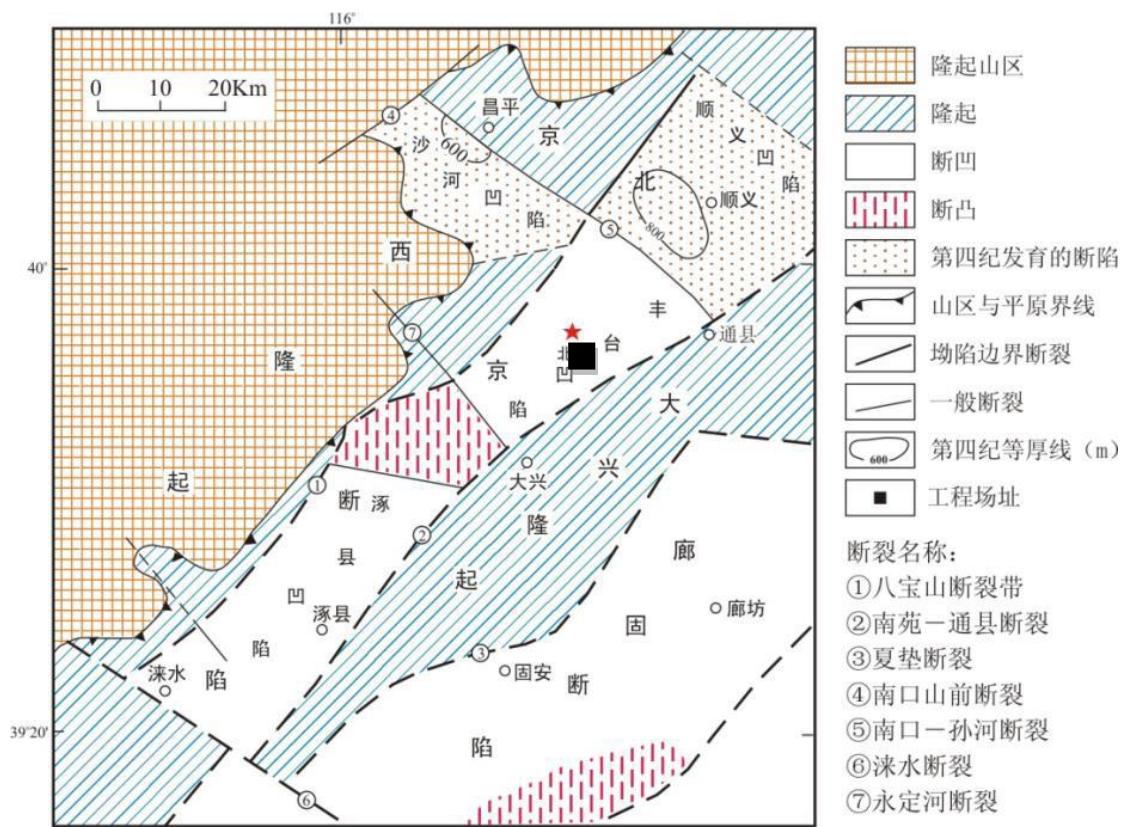
图 1.2.1 北京地区构造单元划分图

场地位于华北平原断坳区西北的北京断陷，北京断陷可划分为三个北东向次级构造单元：北京断坳、大兴隆起和大厂坳陷。场地位于北京断坳(图 1.2.1)中丰台凹陷内。

北京断坳是受多条断裂控制的断陷盆地，西以八宝山断裂和黄庄-高丽营断裂与太行山断隆相邻，东以南苑-通县断裂为界与大兴隆起相隔，北为张家口-

渤海断裂所断，南阻于东垒子-涞水断裂。其中八宝山断裂和黄庄-高丽营断裂不仅是北京断坳的西边界，而且是华北平原新生代断陷盆地区和太行山隆起区的分界线的一部分。北京断坳的内部被几条近东西向断裂所分割，从南向北造成凹陷与凸起相间排列的格局。

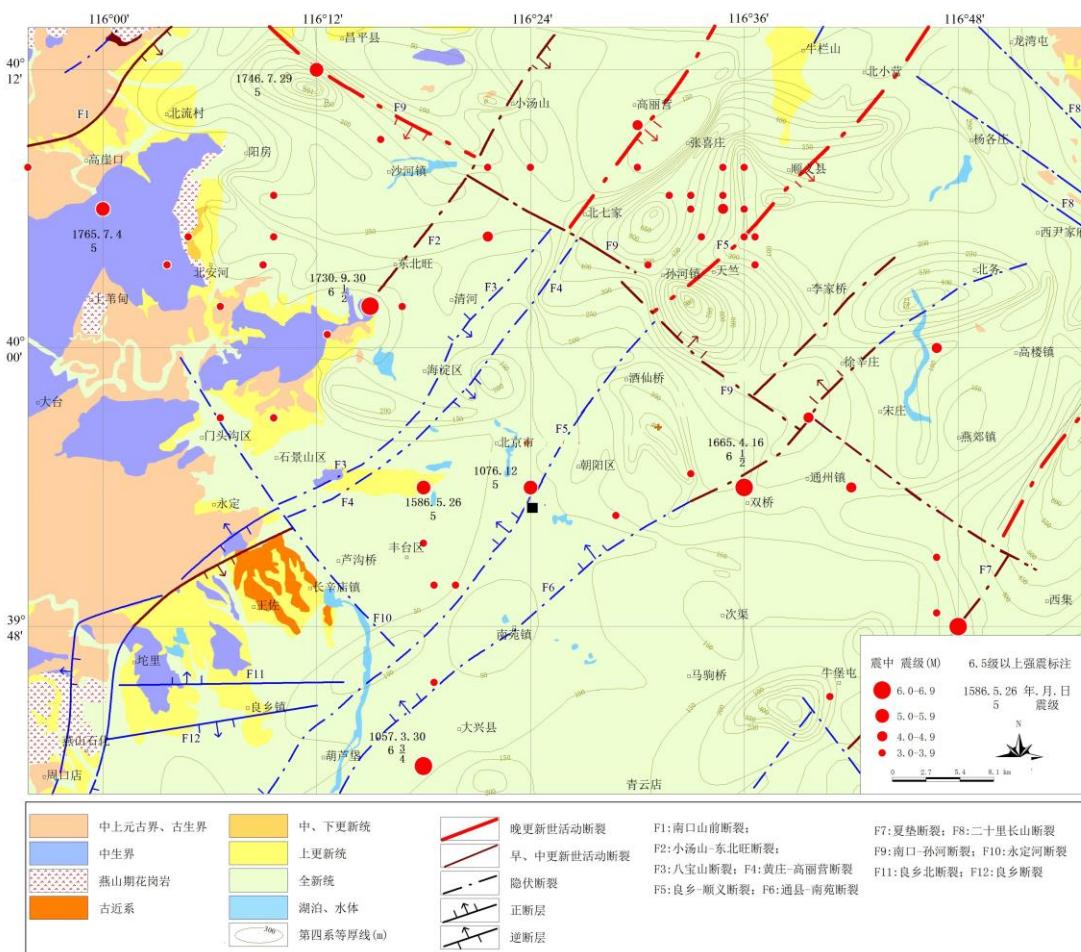
图 1.3.1 场地附近断裂分布图

场地附近主要发育有相互切错的北东向和北西向两组断裂，参见场地附近断裂分布图(图 1.3.1)。北西向断裂为永定河断裂 (F10)，北东向 2 条断裂为顺义-良乡断裂 (F5) 和南苑-通县断裂 (F6)。其中距离场地最近的断裂为顺义-良乡断裂断裂。

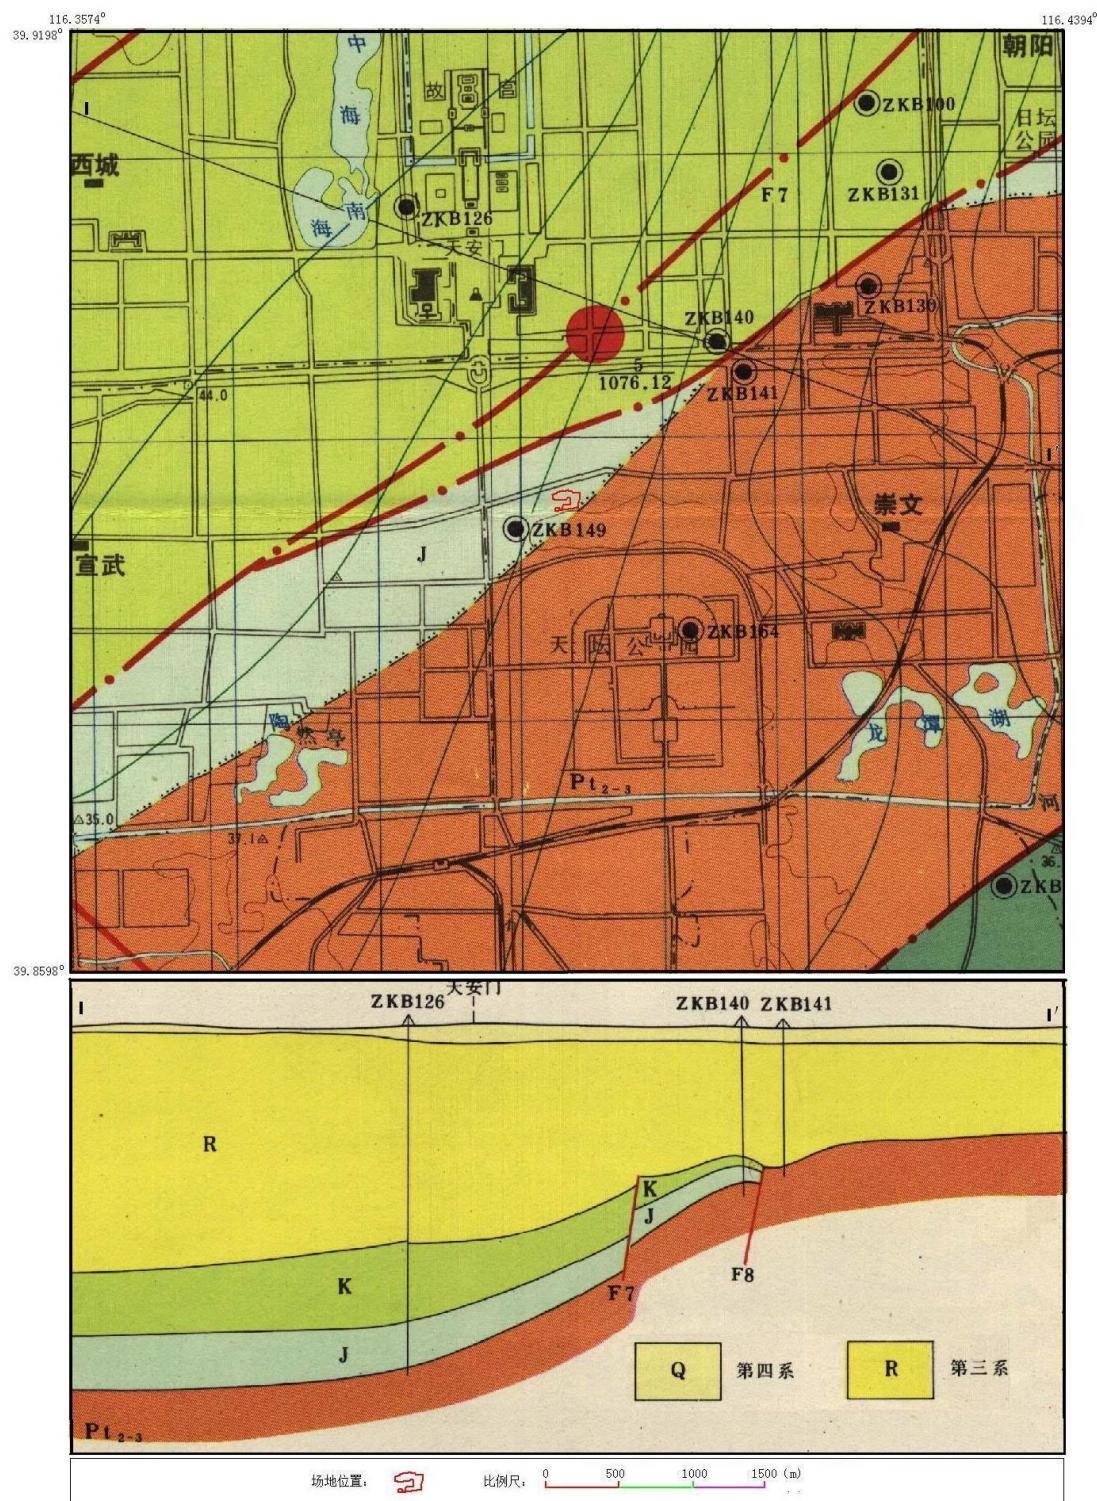
图 2.1.0 场地在 1:5 万基岩地质图上的位置上

1、在 1: 5 万基岩地质图上，场地位于顺义-良乡断裂的西侧，断裂为两个分支，总体向西倾斜，正断层，上断点未错断第三系。

图 2.1.0 为金鱼池二期场地在 1:5 万基岩地质图上与顺义-良乡断裂的位置关系图。图中场地距离断裂的最近距离约为 600m。

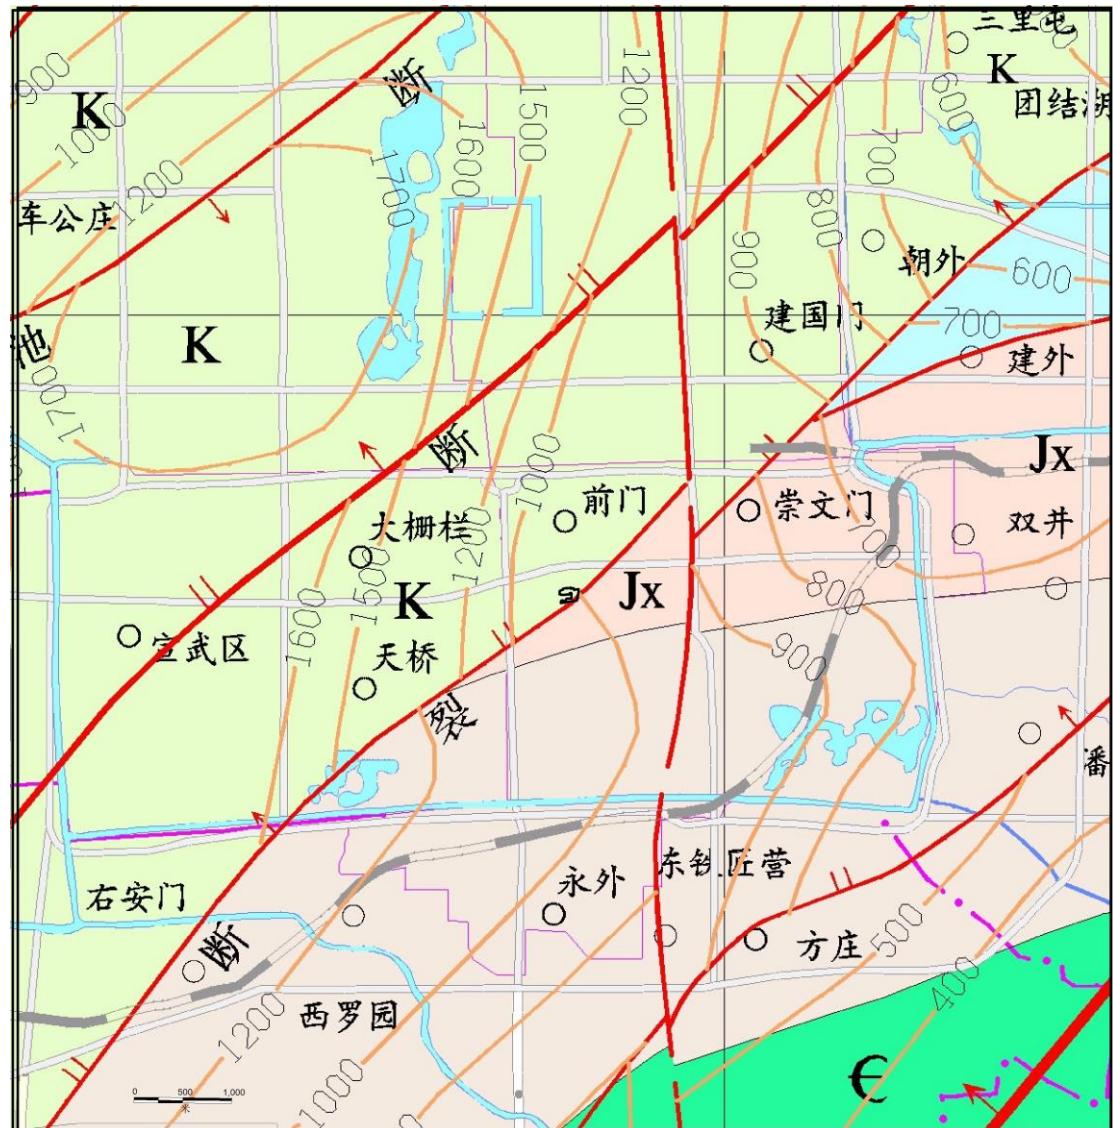
图 2.1.1 场地在北京市平原区基岩（前新生界）地质构造图（2007 年版）的位置

2、图 2.1.1 是北京市平原区基岩（前新生界）地质构造图（2007 年版）揭示的顺义-良乡断裂和崇文门断裂的位置。从图上可以看出，崇文门断裂东南侧基岩地层为蓟县系和青白口系，西北侧为白垩系，断裂为正断层，倾向西北。断裂两侧基岩埋深深度西北侧为 600-1700m，东南侧为 600-1200m。场地位于崇文门断裂西侧，顺义-良乡断裂东侧约 2000 米，广义的顺义-良乡断裂可能包含了顺义-良乡基岩断裂和崇文门基岩断裂。

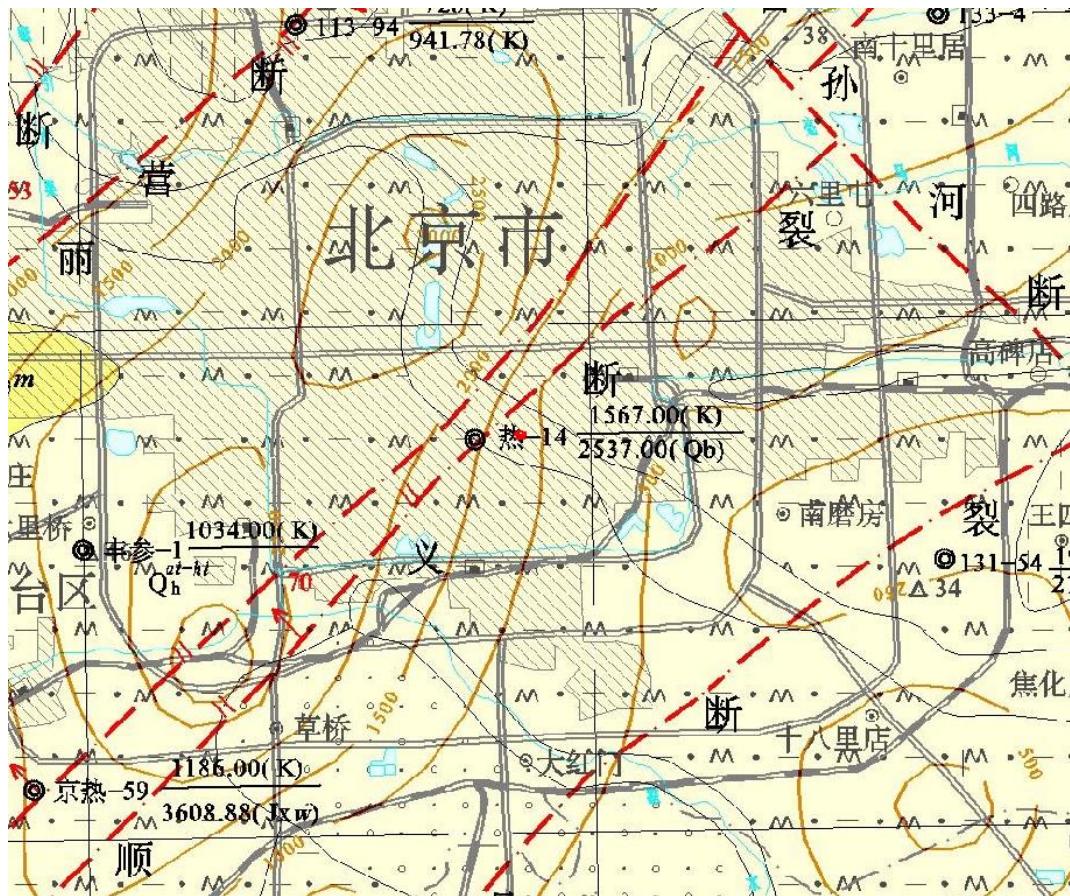
图 2.1.2 场地在 1:25 万区域地质图中的位置

3、图 2.1.2 为场地在 1:25 万区域地震图北京幅中的位置，顺义-良乡断裂位于场地的西侧约 500 米。

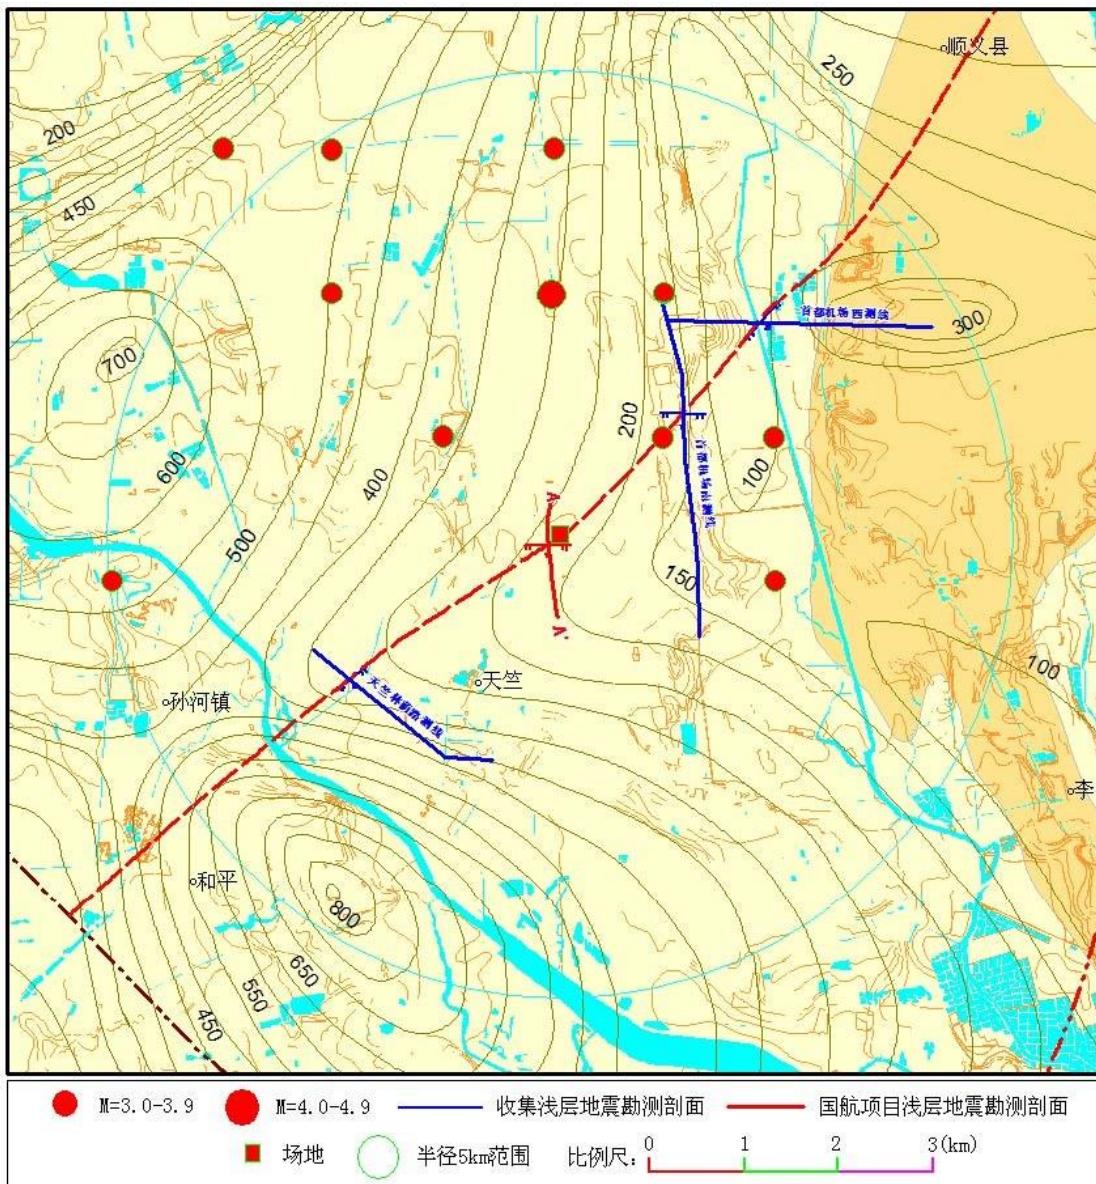
图2.1.4 场区断裂和浅勘剖面分布与场地位置关系图

为了确定场地断裂的具体位置及性质，我公司收集了 4 条人工地震浅层勘探剖面资料，即首都机场近南北向浅勘测线剖面、首都机场东西向浅勘测线剖面、天竺林荫路浅勘测线剖面，以及我单位曾在机场西路布设过 1 条浅勘剖面、1 条高密度电法勘测剖面。

其中 1 条反射浅勘剖面，在紧邻该场地出现的地裂缝南约 120(m)左右处发现了断层存在的痕迹（图 2.1.4 中 A-A' 剖面），详细内容见《北京市顺义区国航宾馆地裂缝探测成果报告》。上述 4 条剖面为场地断裂定位分析提供了科学证据。

下面, 将图2.1.4中的4条浅层地震勘测剖面详细资料叙述如下:

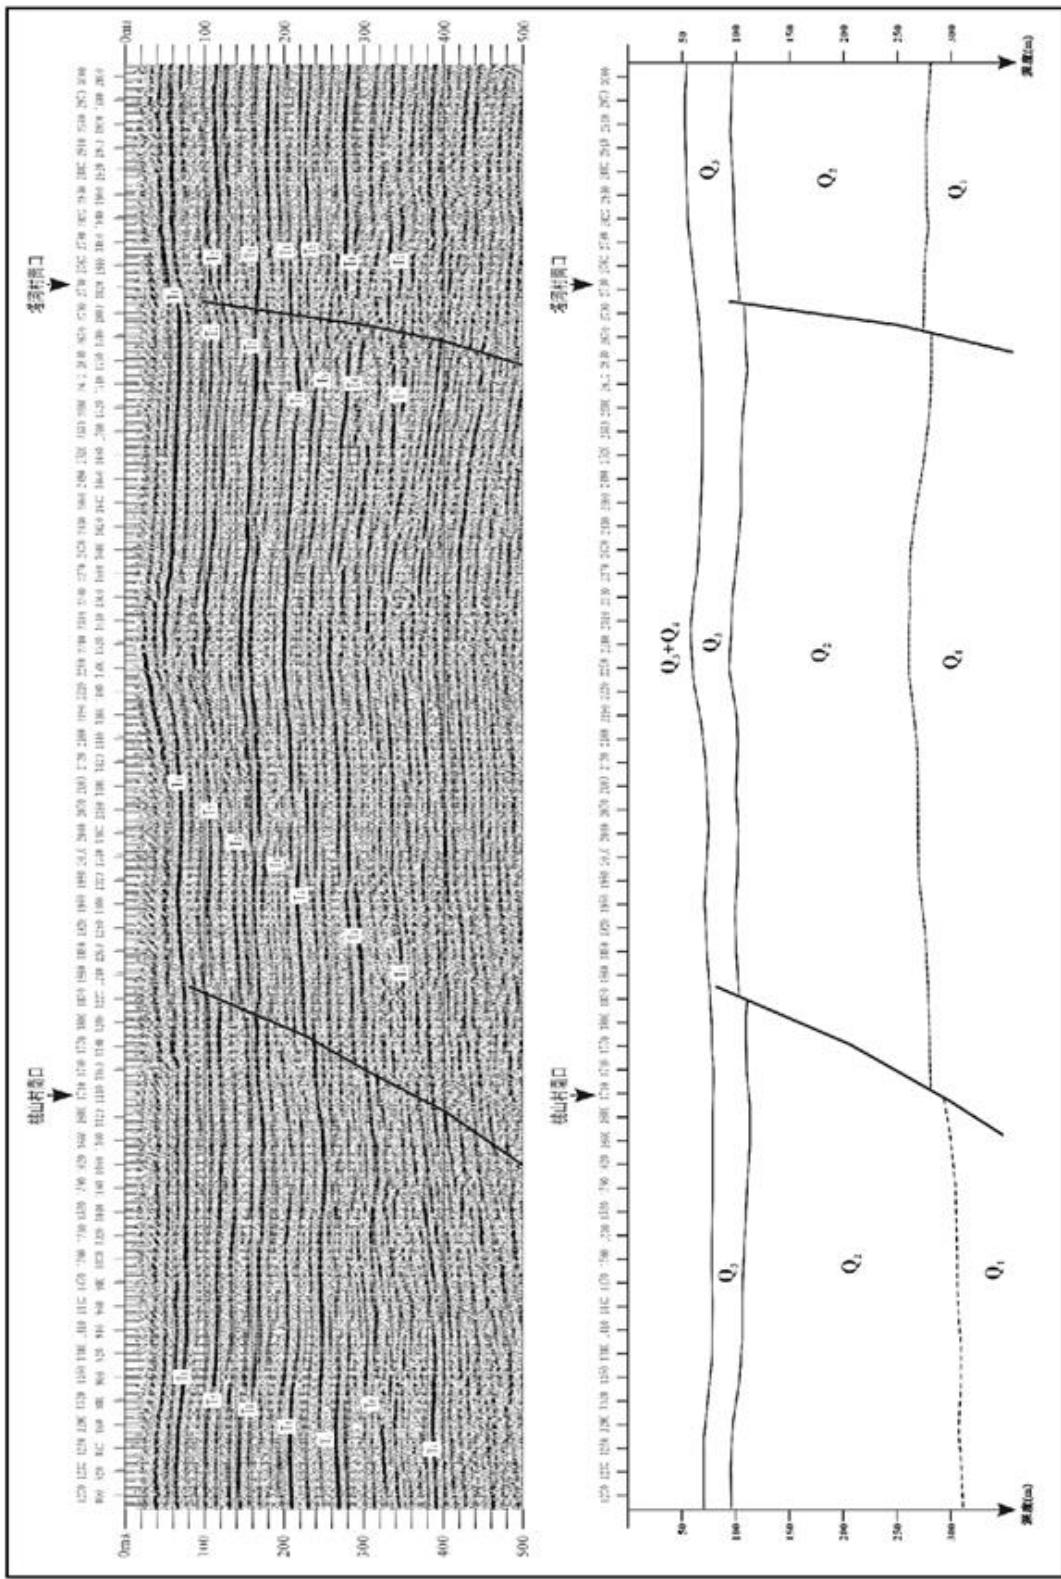
图 2.1.5 首都机场南北向测线反射时间剖面图

该测线方向近南北, 沿一条乡间公路布设, 南端起自龙山村西北, 北端止于哨马营西, 全长4305米。

图 2.1.5 为首都机场南北向测线的地震反射时间剖面图, 图上反射同相轴较多, 从浅到深存在七组能量较强的反射震相, 这些反射同相轴横向连续性较好, 但是在测线桩号 1850m 和 2720m 两处, 在剖面的中下部同相轴存在明显的分叉、错断或畸变现象, 表明这两处存在断层 (F_{p1} 和 F_{p2}), 这两个断层视倾向南, 都是正断层。

其中 F_1 断层视倾角较缓, 错断了 $T_3 \sim T_7$ 各同相轴, 但没有错断 T_1 和 T_2 同相轴; F_2 断层视倾角较陡, 错断了 $T_4 \sim T_7$ 各同相轴, 但没有错断 T_3 及以上各同相轴;

轴。根据这两个断点的位置和性质，它们可能是顺义—良乡断层上的分支断层。

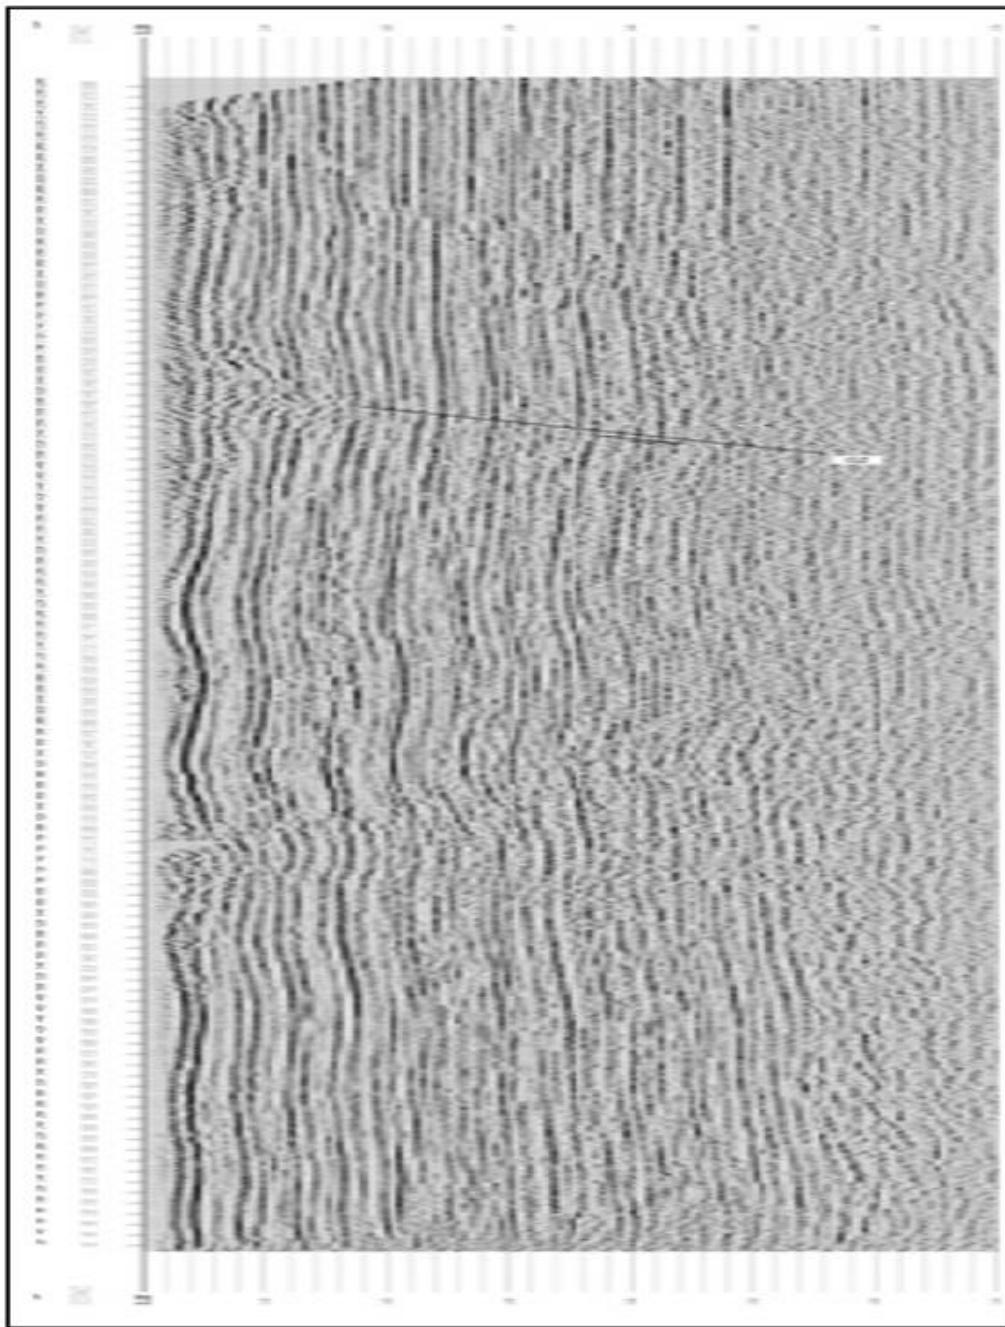
图 2.1.6 首都机场 E-W 测线浅层地震反射时间剖面图

图2.1.6为机场北路(E-W向)测线的地震反射时间剖面图。

该测线方向近东西，西端起自首都机场测线4092米桩号，东端止于铁路西约400米处，全长3429米。

在该图上也存在九组反射震相 ($T_1 \sim T_9$)。在剖面的东部和西部这些反射同相轴横向连续性较好，没有明显的错断现象；而在剖面的中部（桩号1000m~1600m）存在三处同相轴不连续现象。第一个断点 (F_{p3}) 在测线桩号1065米，该断层视倾向东，错断了 $T_2 \sim T_9$ 各同相轴；第二个断点 (F_{p4}) 在桩号1206米，视倾向西，错断了 $T_2 \sim T_6$ 各同相轴，它可能与 F_{p3} 断点同属一条断层， F_{p4} 断点是 F_{p3} 断层上的一个较小的分支断层；第三个断点 (F_{p5}) 位于桩号1353米，视倾向东，它错断了 T_8 及以下各同相轴。这三个断点 F_{p3} 和 F_{p4} 视倾角较陡， F_{p5} 视倾角较缓，都是正断层。根据这三个断点的位置和性质，其中 F_{p3} 和 F_{p4} 可能对应于首都机场测线的 F_{p1} 断层， F_{p5} 对应于 F_{p2} 断层，它们可能都是顺义—良乡断层的分支断层。

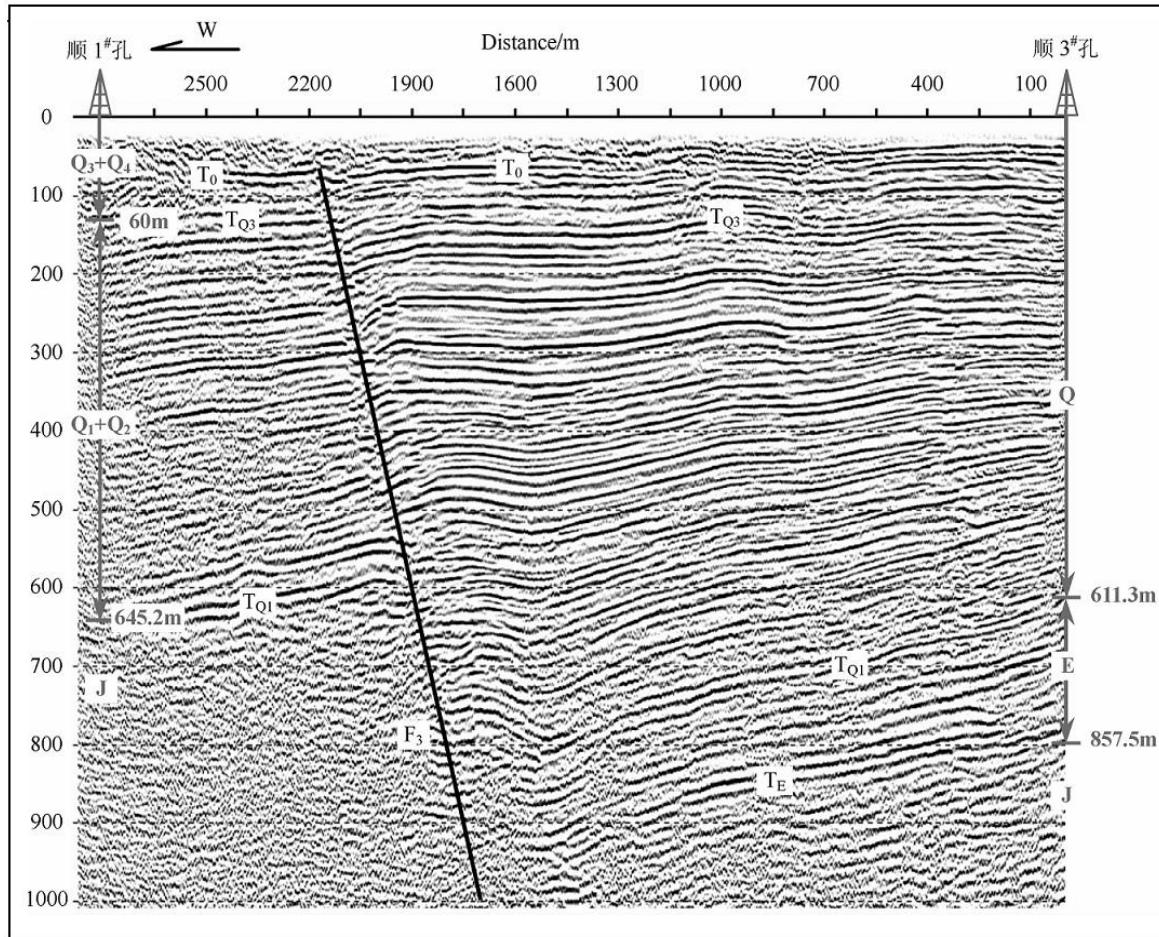
图 2.1.7 天竺林荫路测线

天竺林荫路测线方向为南东-北西向，测线桩号 0m~575m 之间为一个正在施工的工程场地，575m 桩号以后沿着林荫路布设，终止于林荫路的北西端，测线全长 2890m。

图 2.1.7 为天竺林荫路测线的地震反射时间剖面图。

从图 2.1.7 中的叠加偏移时间剖面可以看出，该测线经过地段内的所有地层界面反射非常丰富，且都有着较强的反射能量。

由图反映出，顺义—前门断裂错断了剖面上的所有地层界面反射，且断裂两侧的地层反射波特征也明显不同。根据测线西北端的北甸村顺 1 # 钻孔资料，把埋深约60(m)的TQ3反射波解释为上更新统的底界面反射，TQ1反射波解释为第四纪覆盖层的底界。TE反射波仅在断裂下降盘能被清楚地看到，该界面自东向西倾伏，其深度约在850~960(m)之间变化。位于测线东南端的苇沟村顺3#钻孔揭示，深度611(m)以浅为第四纪沉积层，深度611.3~857.5(m)之间为古近系，其下为侏罗纪地层，因此，反射波 T E 应是来自古近系的底界面反射。

在图 5.6.8 的浅层地震反射叠加剖面上，顺义—前门断裂已明显错断了埋深约 25(m) 的晚更新世上部地层反射波 T0，对应 T0 反射面的断距约为 3~

5(m)。为进一步判定该断裂可能错断的最浅地质层位，跨断裂完成了1条长度110(m)的钻孔联合探测剖面2），该剖面由7个深度85~100(m)、间距5~40(m)的钻孔组成。钻孔剖面揭示，断裂在上更新统底界深度约60(m)的垂直位移约为10(m)深度约13~15(m)的晚更新世上部地层的垂直位移约为2(m)，埋深10(m)以上的地层中没有发现可以识别的断层存在，这表明该断裂在晚更新世晚期仍有活动。

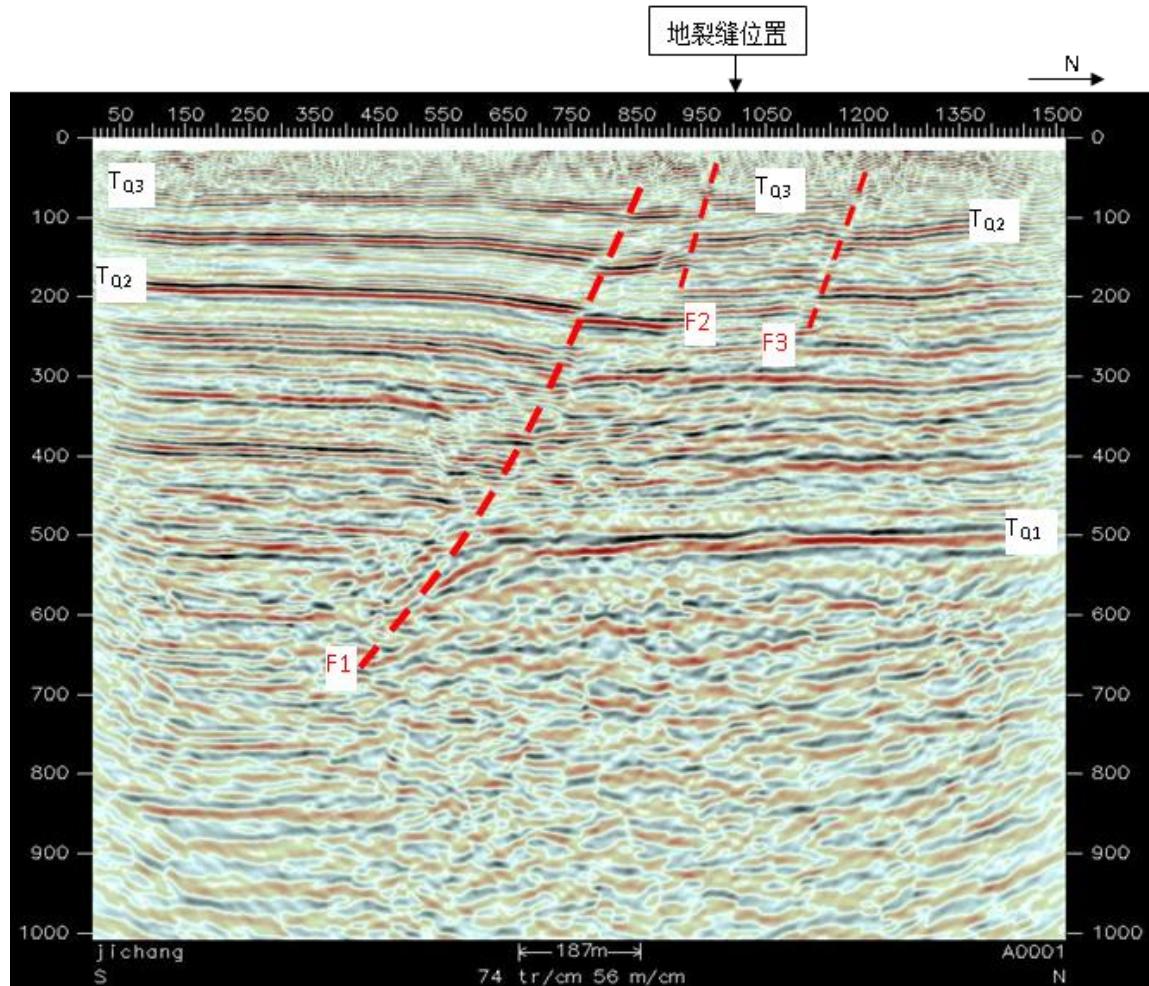
图2.1.8 国航宾馆楼西侧测线深度剖面

我公司曾委托北方卓越（北京）勘测技术有限公司在现场进行了物理勘测工作，并提交了《北京市顺义区国航宾馆楼地裂缝探测成果报告》（详细内容见报告，略），图2.1.8为该测线的地震反射深度剖面图。

在剖面中，“根据反射地震勘探结果（详见2.1.8），推断了两条隐伏断裂F1和F3。其中，F1断裂规模较大，向上并未延伸至地表（其上断点位于Q3地层中），向深部延伸的深度大（大于500m），深部断距为几百米，浅部断距3~

20m，视倾向为南，倾角50~70°。根据F1断裂的规模和特征，结合工区地质构造特征，推断F1为良乡—顺义断裂（或其分支断裂），且F2和F3均受其控制。F3断裂规模较小，并位于第四系更新统地层中，推断其为隐伏第四纪浅层断裂。F3向深部延伸至地下约250m左右，向上并未延伸至地表；地层的断距较小、为3~20m，视倾向为南，倾角70°左右。”。

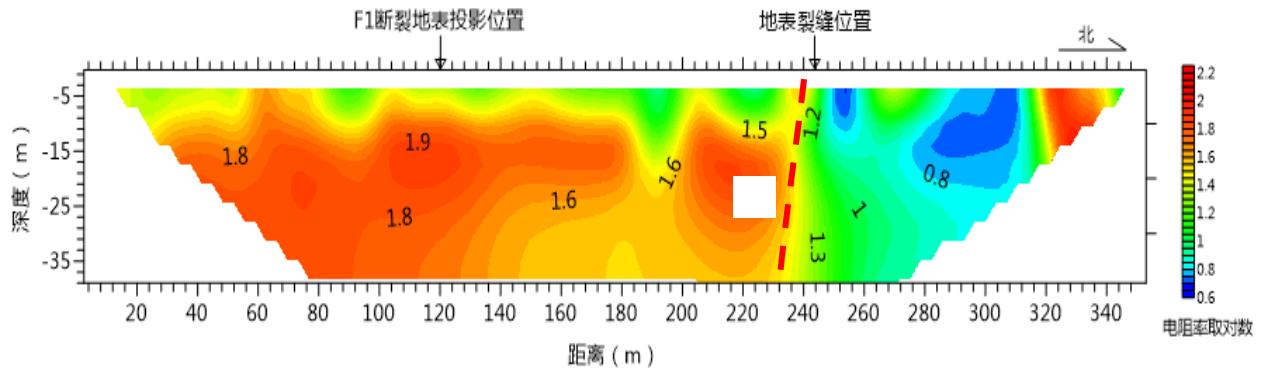
图2.1.9 反演电阻率剖面解释图

图2.1.9为高密度电法勘探的反演电阻率剖面图。从图中可看出，以剖面桩号240附近为界，剖面南北两侧的电阻率值具有明显差异，总体上看，剖面北部电阻率值明显低于剖面南部的电阻率值，由此推断，在剖面中部存在一处断裂或地裂缝，将其命名为F2，其与地震资料推断的F2地裂缝为同一条地裂缝。此地裂缝在浅层的倾角约为80°左右，较深部的倾角陡，其倾向南，地表投影位置在高密度电法桩号244附近，比现场地表裂缝位置更靠南一些，与地震资料推断结果相符。

此外，根据发射地震剖面特征分析可知，推断断裂F1在地表的投影位置位于高密度电法桩号120附近。但从图中可看出，高密度电法桩号120附近并没有断裂异常，表明F1并未断至地表（并未断至Q4地层），即F1为隐伏断裂，其上断点在地下40m以下。

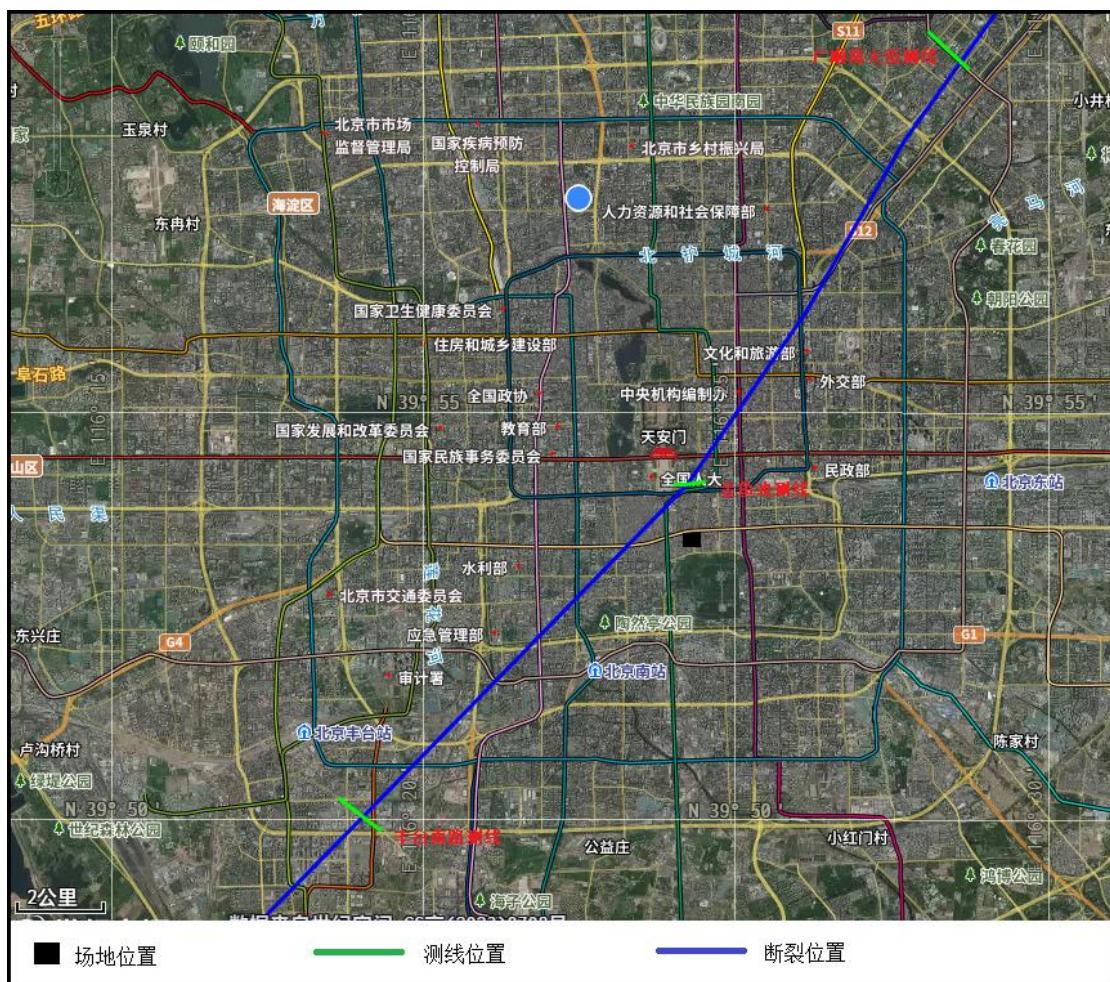
图 2.1.10 顺义-良乡断裂中段测线布置图

在断裂中段，我们收集到了 3 条浅层地震剖面，位置见图 2.1.10。

线、东交民巷测线及丰台南路测线等3条地震勘探探测线的探测情况（图2.1.10），并结合基岩地质构造图中断裂的位置，推测早中更新世的顺义-良乡断裂（或分支断裂）中段在场地西展布，参见图2.2.1-2.2.1所示。顺义-良乡断裂不通过场地，距离场地位置约为700m。

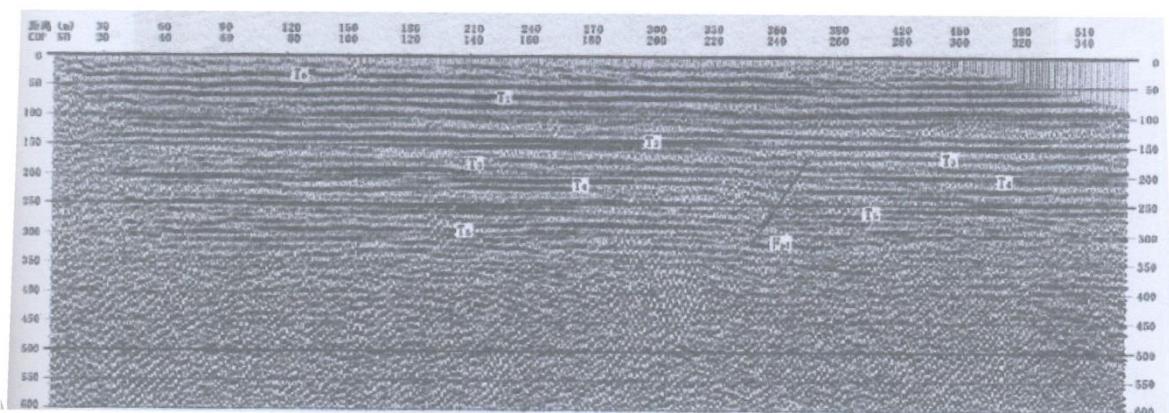
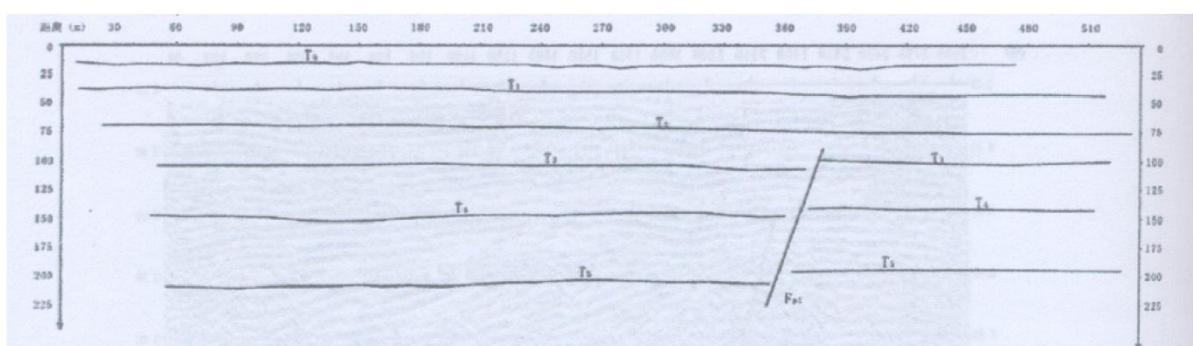
图 2.1.11-2.1.13 为广顺南大街测线地震反射剖面。根据测线的时间剖面特征，从上到下可以识别出 6 组反射震相 (T0-T5)。从剖面反射同向轴的形态来看，T0-T2 界面可以连续追踪，而 T3-T5 界面则有错段现象，在图中用 FP1 断点表示，对应 T3 界面错段位置的桩号为 373m 附近，断层视倾向北西方向，为正断层，上断点埋深约为 100m 左右。

图 2.1.11 顺义一良乡断裂广顺南大街测线反射波叠加时间剖面图（据北京市地震局，2008）

图 2.1.13 顺义一良乡断裂广顺南大街测线深度剖面图（据北京市地震局，2008）

上述测线揭示的断层上断点埋深均在 100m 以下。通过对场址周围的深度到到基岩的钻孔收集分析，会战期间完成的顺 6 钻孔位于顺义-良乡断裂的上盘，距断裂位置约 2.8km，其揭示的基岩深度为 159m；酒仙桥医院钻孔位于顺义-良乡断裂的下盘，距断裂位置约 1.6km，其揭示的基岩深度为 301m。由此推断，该断裂可能错断了第四纪早期的地层。

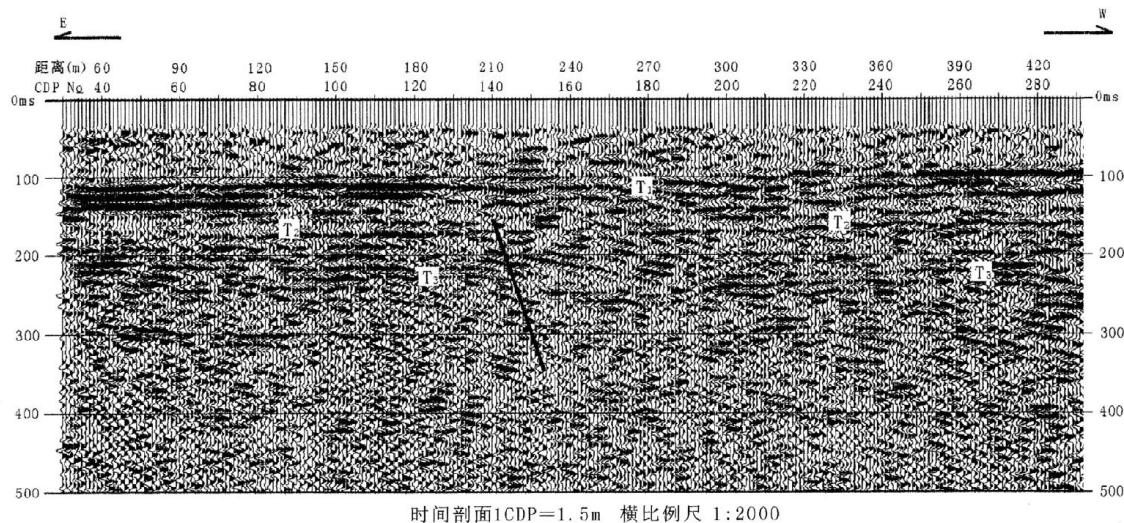
图 2.1.14 东交民巷浅层人工地震反射时间剖面

在场地附近，北京市地震局曾在东交民巷布设了一条浅层人工地震勘测剖面(图2.1.14)，剖面总长度为600m，从时间—深度剖面图中可以清楚看出3组反射波界面(T1、T2、T3)，它们的同向轴分段连续性较好，相对起伏较小。但大致相当第四系底界的T2明显错断。另据狼垡化探和浅层人工地震探测工作的结果，此断裂段化探异常明显，且浅层人工地震探测表明，地下40m以上的上更新统地层未有断错(北京市地震局震害防御与工程地震研究所，2003)。由此初步判定断裂最新活动时间为早更新世。

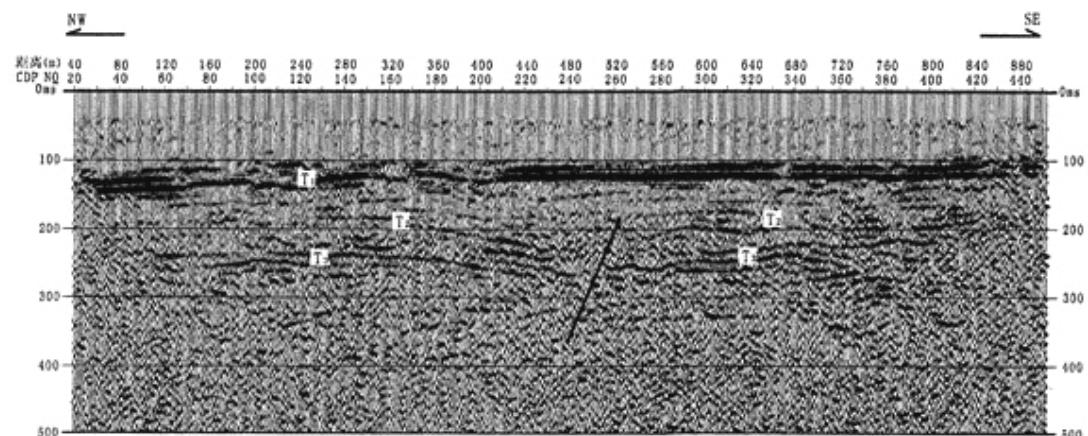
图 2.1.15 丰台南路浅层地震反射时间剖面

沿丰台南路布设的浅层地震勘探剖面可见，顺义—良乡断裂倾向北西，倾角约70°，为正断层，错断了T1界面以下地层，该界面应为第四系底面(图2.1.15)。因此，该段断裂可能错断了第四纪底部地层，而主要活动发生于新近纪期间。

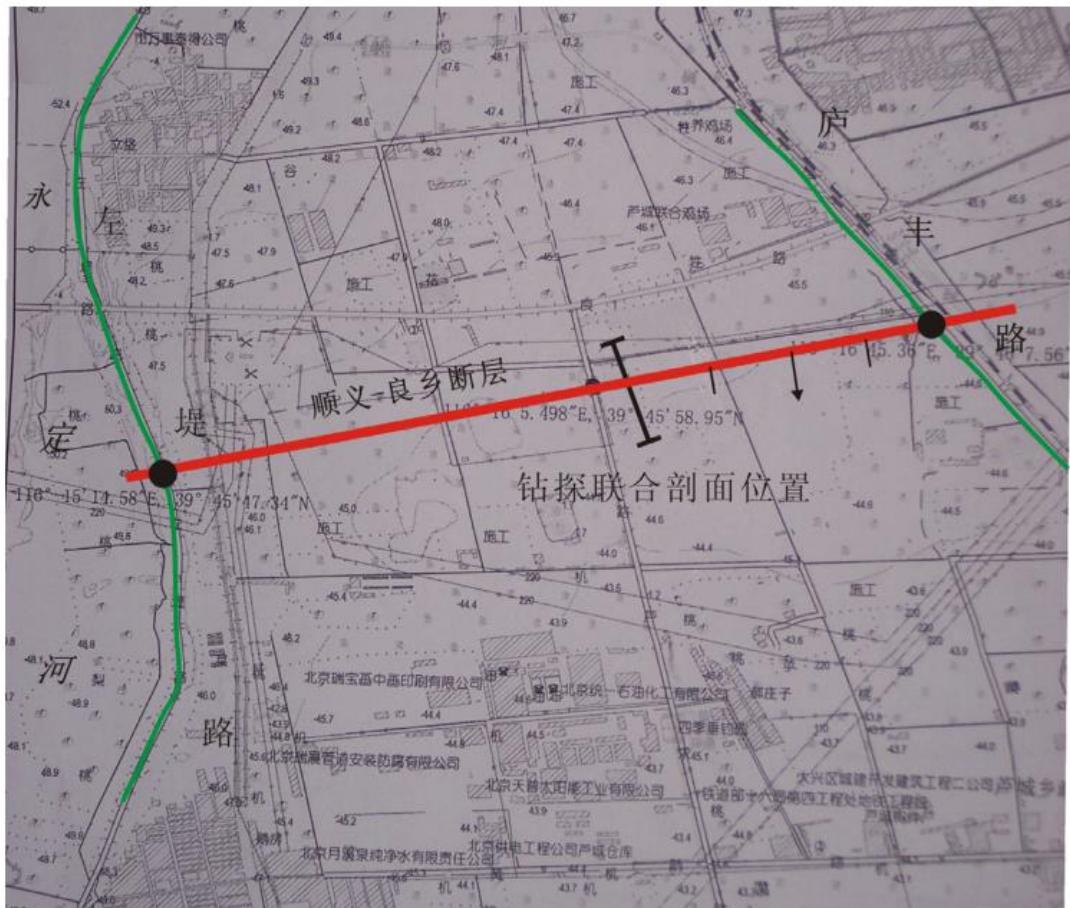
在“十五”北京市活断层探测期间, 中国地震局地球物理勘探中心(2007)在大兴狼垡地区实施了2条浅层地震勘探测线, 其中一条位于永定河的左堤路, 一条位于芦丰路(图2. 1. 16)

这2条人工地震测线均发现断点。两条测线断点的连线局部为 NEE 方向。

图 2.1.16 大兴狼垡村人工地震测线、断点和钻探联合剖面位置 图中绿线为人工地震测线；
黑点为人工地震测线断点；断点红线为良乡断裂

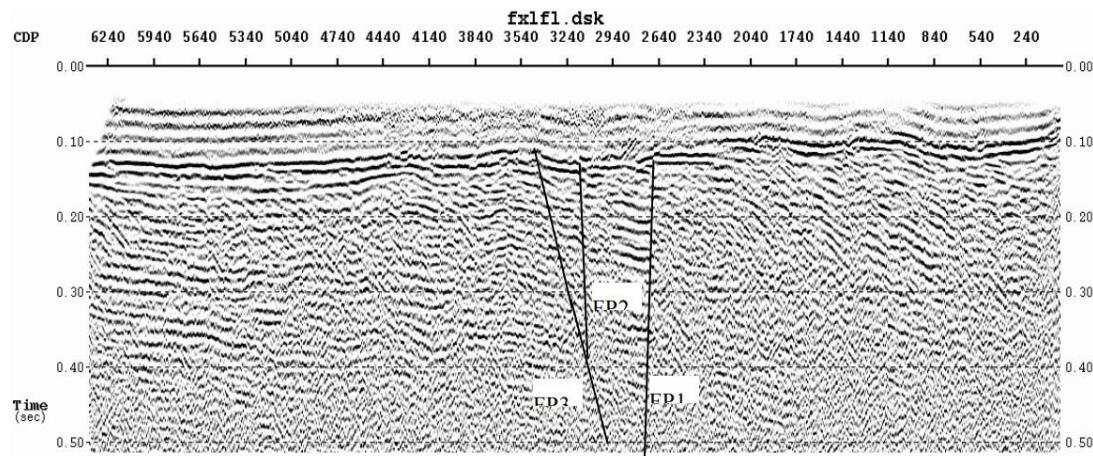
图 2.1.17 芦丰路浅层地震反射时间剖面（据中国地震局地质研究所等, 2007）

芦丰路测线：沿芦丰路由北西向南东布设，北西端起于狼垡一村村北的铁路桥西芦丰路拐弯处，穿过西南五环和京良路，南东端止于西芦城村芦丰路西一条，测线全长3260m。该地震反射时间剖面揭示了3个断点（图21.17）：FP213为视倾向南南东的正断层，可分辨的上断点埋深为63~67m，在地面上的垂直投影点位于1338m桩号附近，垂直断距为1~3m；FP214视倾向北北西，位于测线的1581m桩号附近，上断点埋深为72~76m，对应于TQ反射界面的断距为2~3m；FP215的上断点在地面上的垂直投影点位于测线桩号1707m附近，埋深为62~66m，它的视倾向为北北西，TQ反射界面的垂直断距为1~2m。从图上看，FP214和FP215为次级断层，它们向深部延伸归并于断层FP213。

从图2.1.17 可以看出, 只有双程走时在100~120ms 的地层反射波能量较强, 推测该反射波组可能是第四系的底界反射TQ。在TQ 反射震相之上, 第四系内部反射T1 基本上能够连续追踪; 而在TQ 反射震相之下, 隐约可识别出4 组基岩内部反射TB1~TB4, 它们的反射能量都比较弱。

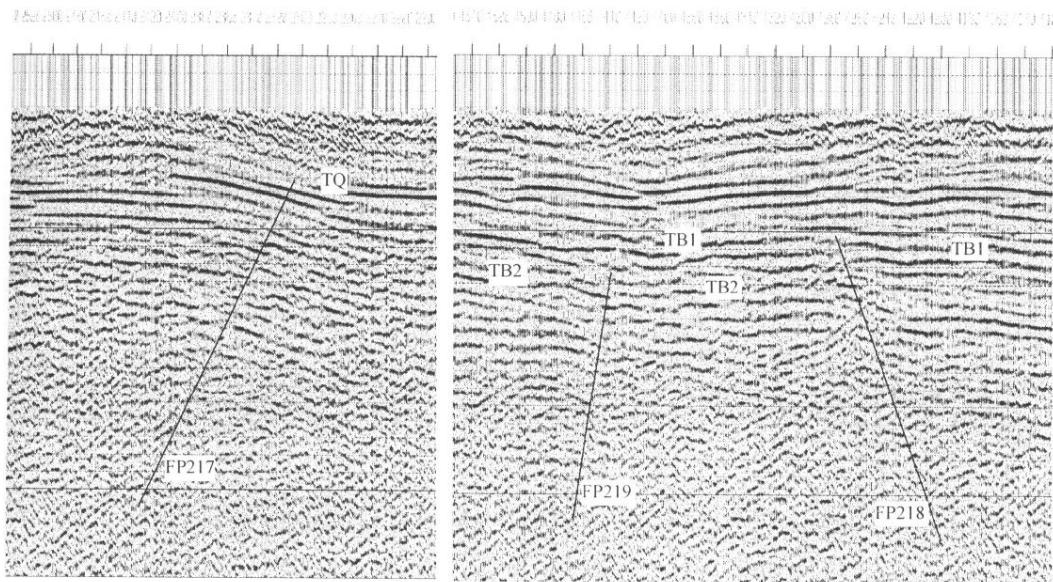
图 2.1.18 永定河大堤测线（断点 FP217~219）浅层地震反射时间剖面

永定河大堤测线: 沿永定河大堤由北向南布设, 北端起于永定河左堤路9km 处, 穿过京良路, 南端止于小村西南永定河左堤路拐弯处, 全长9800m。测线北段用来控制顺义—良乡断裂。该测线的地震反射时间剖面可解释出4 个断点: 断层FP216 视倾向北, 为正断层, 在地面的垂直投影位于桩号1840m 附近, 可分辨的上断点埋深为95~100m, 对应于TQ 反射面的断距为3~5m; 断层FP217 视倾向南, 可分辨的上断点在地面的垂直投影位于2303m 桩号附近, 埋深为85~90m, TQ 界面的断距为6~8m (图2.1.18) ; 断层FP218 的上断点在地面上的垂直投影位于测线桩号4292m 附近, 上断点埋深为130~135m, 断层视倾向北, 为正断层, 是基岩内部断层, TB1 反射界面的垂直断距为2~3m; 断层FP219 视倾向南, 上断点在地面上的垂直投影位于4439m 桩号附近, 埋深约为170~175m, 使TB2 反射界面垂直错断2~4m。

根据地震时间反射剖面所显示的波组特征，在该段剖面上只有双程走时 150ms 左右的地层反射波的反射能量较强且较为连续，推测该反射波组可能是第四系的底界反射 TQ。在 TQ 反射震相之上，第四系的内部反射 T1 基本上可以被连续追踪；而在 TQ 反射震相之下，隐约可识别出多组基岩反射 TB，他们都表现为北深南浅的单斜形态。

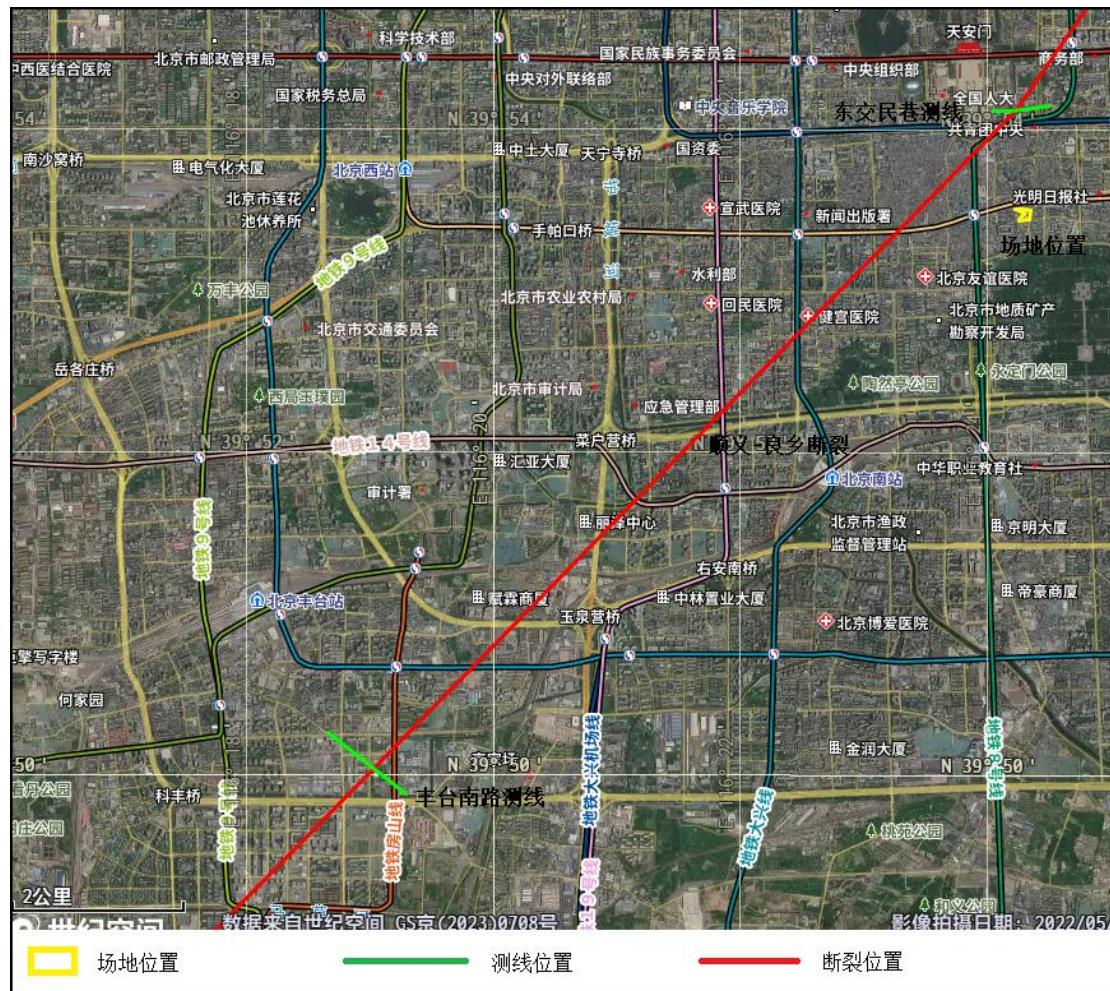
图 2.2.1 场地与顺义-良乡断裂中段的位置关系图 (2)

金鱼池二期场地位于顺义-良乡断裂的中段位置，通过前述广顺南大街测
