金鱼池二期西土地一级开发项目活动断层 收集论证工作报告

项目名称：金鱼池二期西土地一级开发项目活动断层收集论证工作

委托单位：北京天华雍和科技园建设发展有限公司

承担单位：中冶建筑研究总院有限公司

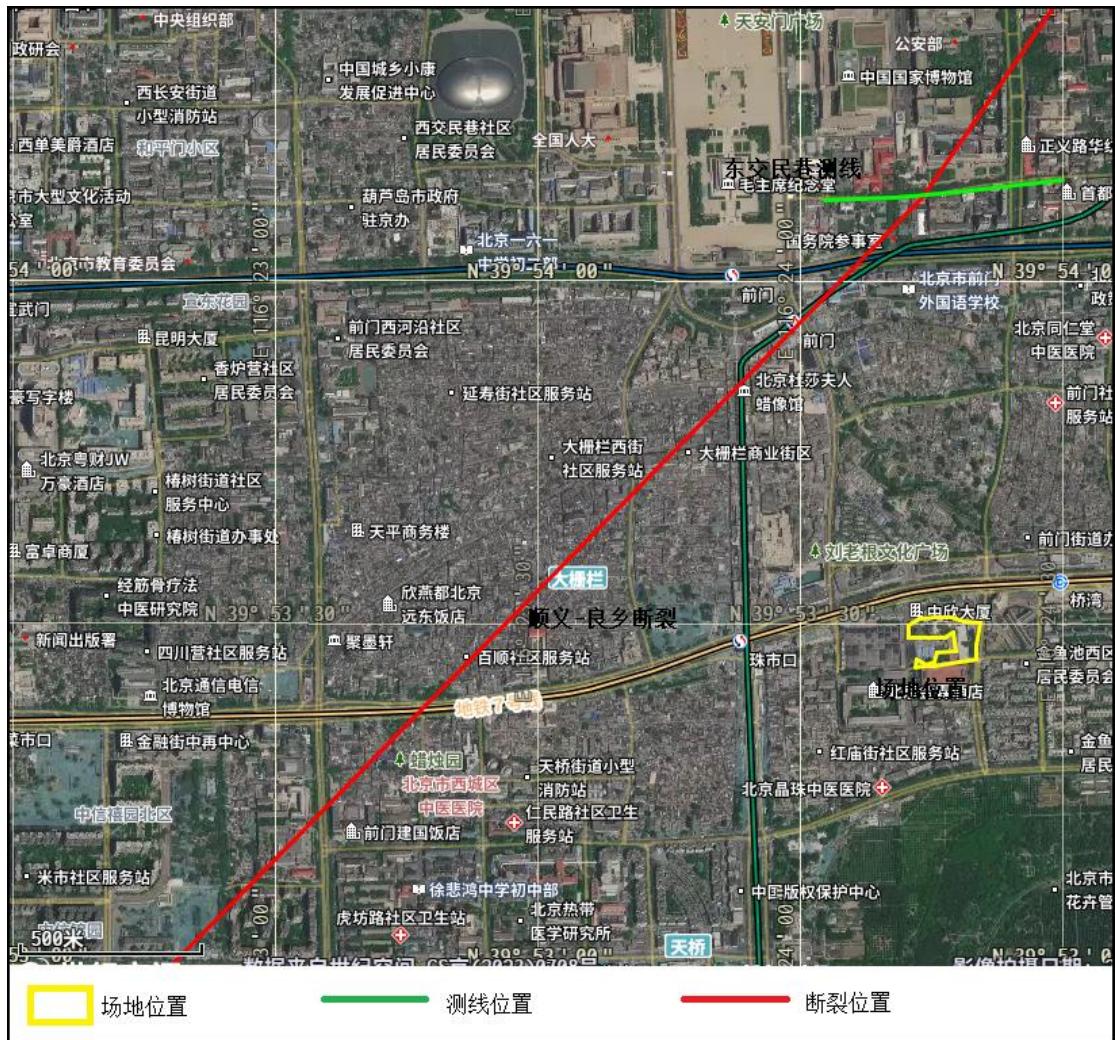
图 2.2.2 场地与顺义-良乡断裂中段的位置关系图 (2)

线、东交民巷测线及丰台南路测线等3条地震勘探探测线的探测情况（图2.1.10），并结合基岩地质构造图中断裂的位置，推测早中更新世的顺义-良乡断裂（或分支断裂）中段在场地西展布，参见图2.2.1-2.2.1所示。顺义-良乡断裂不通过场地，距离场地位置约为700m。
