2023年大兴区九周路修复养护工程

施工图设计

第二册 桥梁工程（共四册）

设计说明

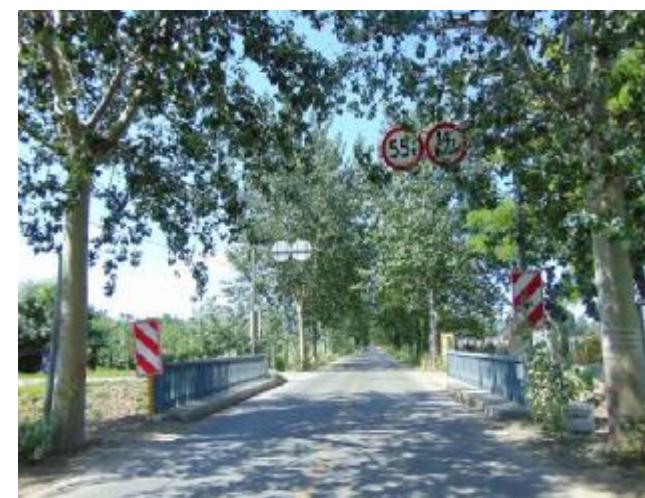
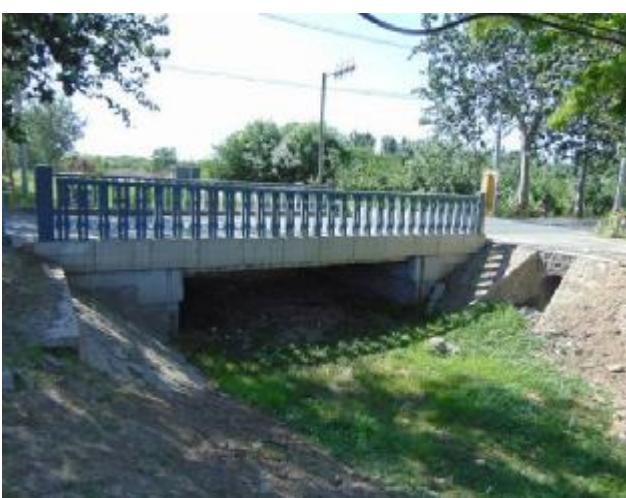
图 1.1.1-1 大黑垡北桥现况

大黑垡北桥位于 X202110115 九周路，桥梁编码 X202110115L0010，中心桩号为 K24+096。桥梁跨径组合为 $1 \times 8.0\text{m}$ ，全长为 12.0m ，全宽为 9.0m ，行车道宽为 7.0m ，人行道宽 1.0m ，桥下净空为 1.4m 。

桥梁上部结构为 1 跨预制钢筋混凝土简支板，下部结构为重力式浆砌块石桥台。桥面采用沥青混凝土铺装，两侧设有钢筋混凝土栏杆及步道砖人行道，两侧各设 2 个竖向排水孔。

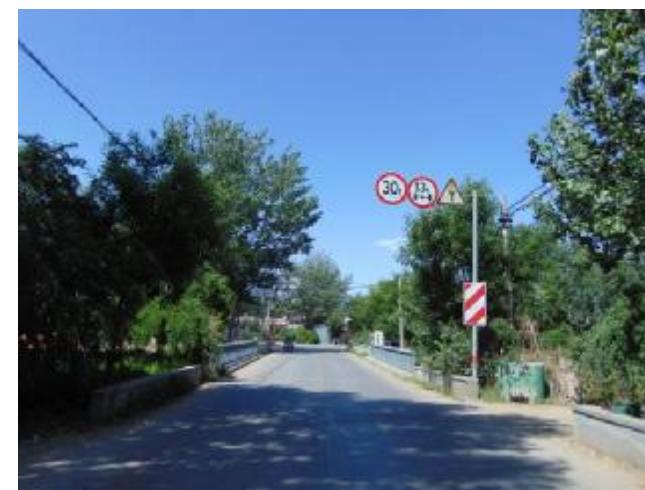
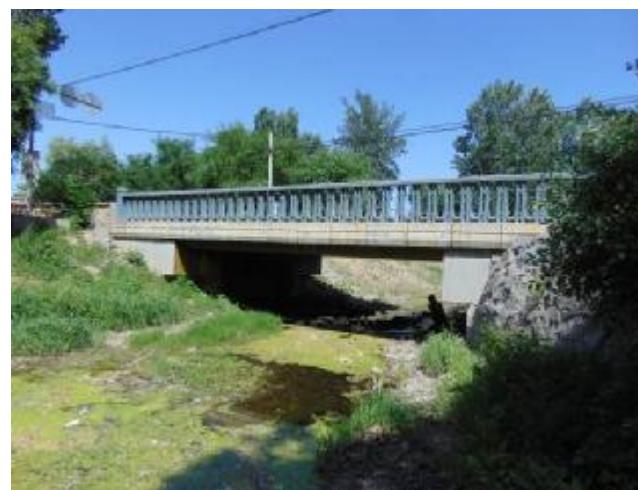
图 1.1.2-1 大黑垡桥现况

大黑垡桥设计中心桩号 K19+853, 桥梁结构为钢筋混凝土简支空心板梁桥, 15.0m, 跨径组合为 1×10m, 桥面全宽 9.0m, 行车道宽 7.0m。桥梁上部结构为 1 跨钢筋混凝土简支空心板梁, 横向布置 6 片空心板梁, 下部结构为双柱框架式桥台, 桥面采用沥青混凝土铺装。

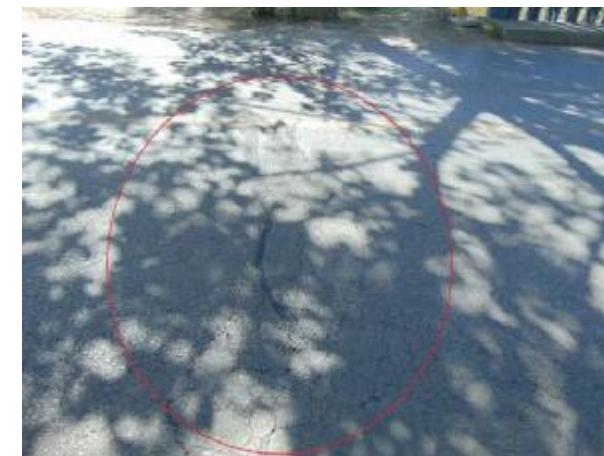
桥面采用沥青混凝土铺装。桥面有1条横向裂缝, 长度 $L=2.0m$, 有1处龟裂, 面积 $S=0.6m^2$ 。

图 3.1.1-1 桥面铺装网裂

- (1) 对梁体露筋区域的混凝土进行凿除，对钢筋进行除锈后喷涂阻锈剂，采用高强度混凝土进行修复；
- (2) 采用乳化沥青灌缝封闭桥面裂缝；
- (3) 对栏杆缺损部位进行修复处理；
- (4) 对人行道路缘石破损进行修复；
- (5) 加强日常养护。

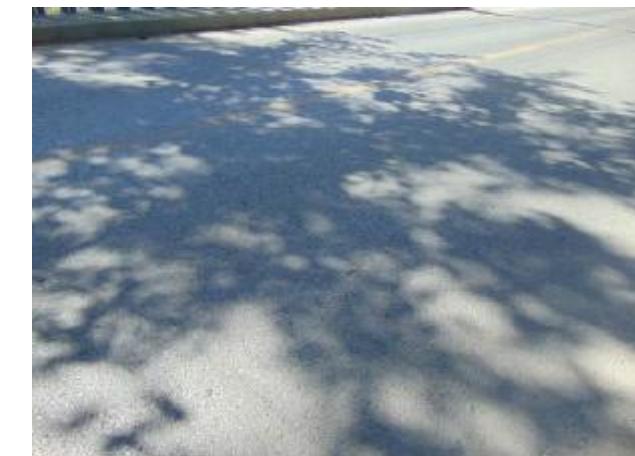
图 3.1.1-2 桥面铺装老化

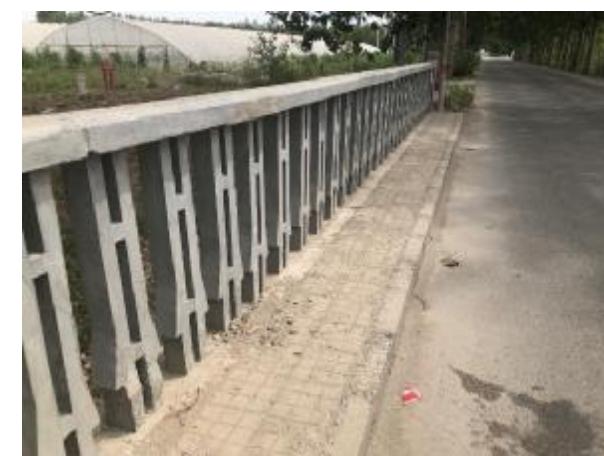
桥面两侧设钢筋混凝土栏杆和步道砖人行道。两侧栏杆构件表面局部出现锈胀、混凝土开裂现象。两侧人行道路缘石局部出现混凝土剥落, 骨料外露现象, 总面积 $S=0.8m^2$ 。

图 4.1.1-3 步道砖缘石老化破损

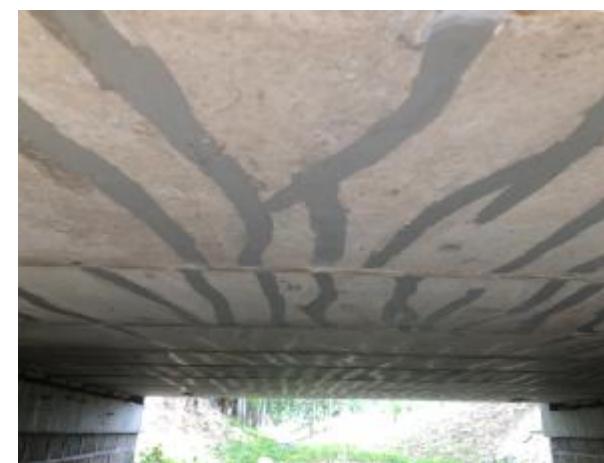
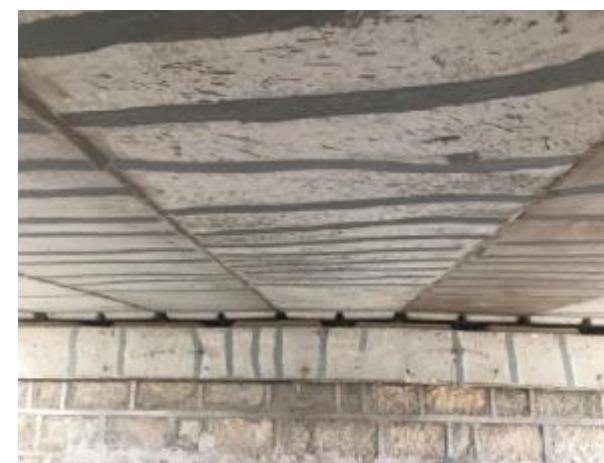
1-8#板左侧翼板有1处钢筋锈胀、混凝土开裂，长度L=3.8m。1-8#板板底左边缘有1处钢筋锈胀、混凝土开裂，长度L=0.7m。1-1#~1-8#板板底表面有大量横向间断裂缝，均已封闭，后期无重新开裂现象。

图 3.1.2-1 底板裂缝已经封闭

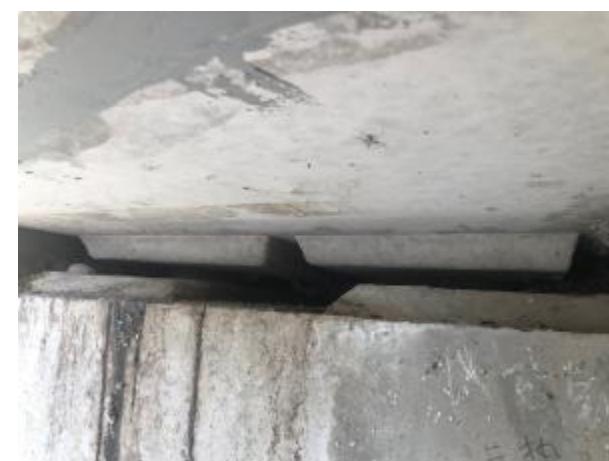
- 1) 支座：该桥设有圆板橡胶支座，全桥共32个支座。1-0-3#支座表面有鼓包。
- 2) 桥台：桥台裂缝均已封闭。
- 3) 基础：桥台基础埋置在地面以下，未见异常。

图 3.1.3-1 支座未见明显病害

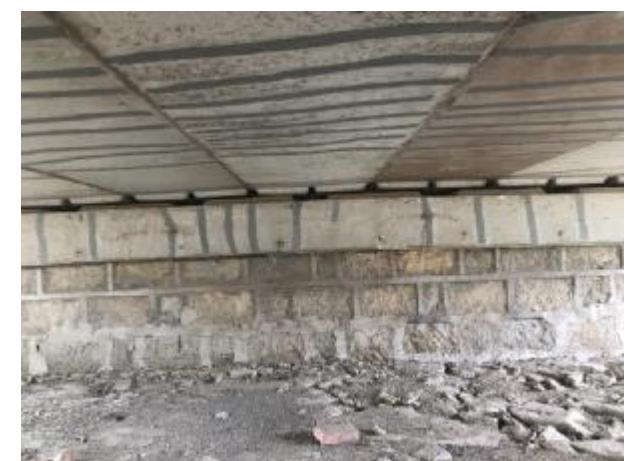
图 3.1.3-2 桥台裂缝均已封闭

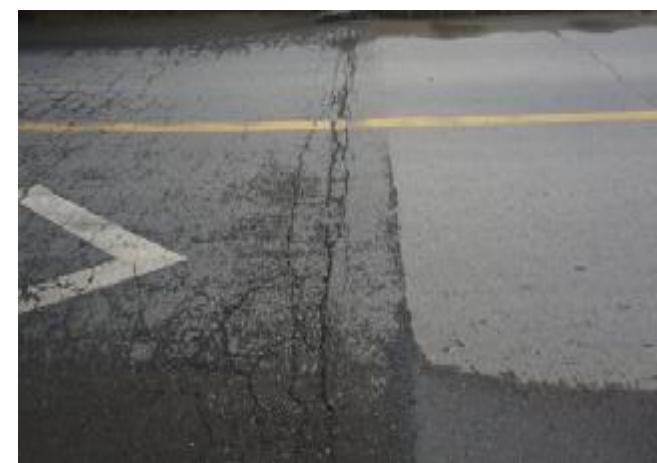
0#、1#台与搭板连接处桥面铺装均发现1处下沉、网裂；0#、1#台上方桥面铺装均发现1条横向裂缝封闭后延伸开裂；跨中位置，桥面铺装发现1条横向裂缝封闭后延伸开裂。

图 3.2.1-1 桥面裂缝封闭后开裂

- (1) 钻除桥台、栏杆胀裂、露筋部位的劣化混凝土，对钢筋除锈阻锈处理后，采用环氧砂浆对病害部位进行修补。
- (2) 采用沥青胶对桥面铺装裂缝进行封闭处理，对网裂、下沉部位进行铣刨重新铺装。
- (3) 恢复缺失的雨水篦，完善桥梁防排水系统，减少水侵对结构的损害。
- (4) 加强桥梁的日常养护工作。

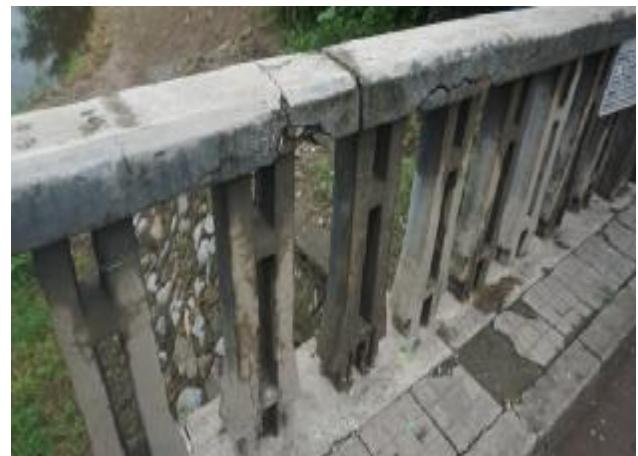
图 3.2.1-3 桥面裂缝封闭后开裂

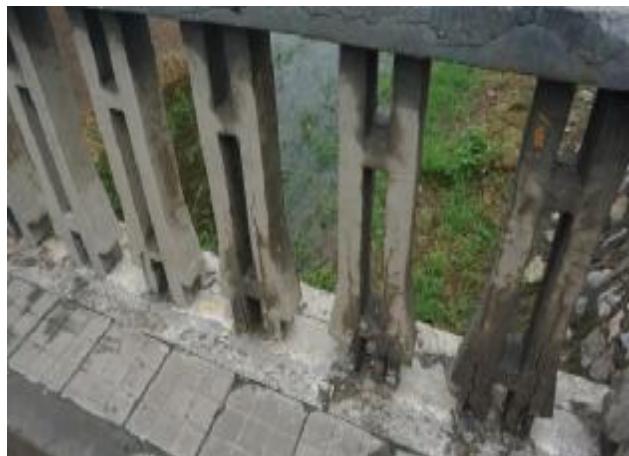
图 3.2.1-4 人行步道路缘石老化

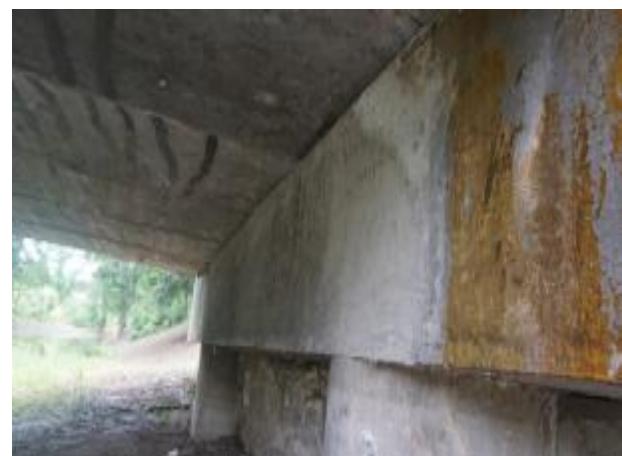
图 3.2.3-1 盖梁存在锈迹

- 1) 桥台：0#、1#桥台盖梁局部锈迹、胀裂；0#桥台存在火烧烟熏痕迹。
- 2) 基础：桥台基础埋置在地面以下，未见异常。

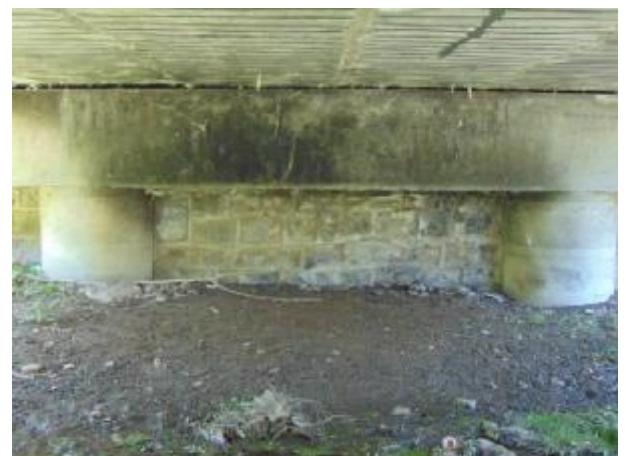
图 3.2.3-2 盖梁存在烟熏痕迹

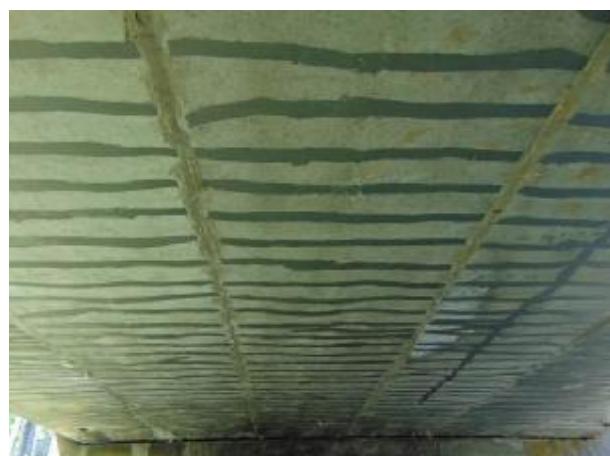
0#台侧全桥板底存在火烧烟熏痕迹；跨中位置，1-3#板底水渍；1-1#、1-6#板两侧腹板及翼板局部水渍；全桥板底裂缝及胀裂部位均已修复。

图 3.2.2-1 板底裂缝均已封闭

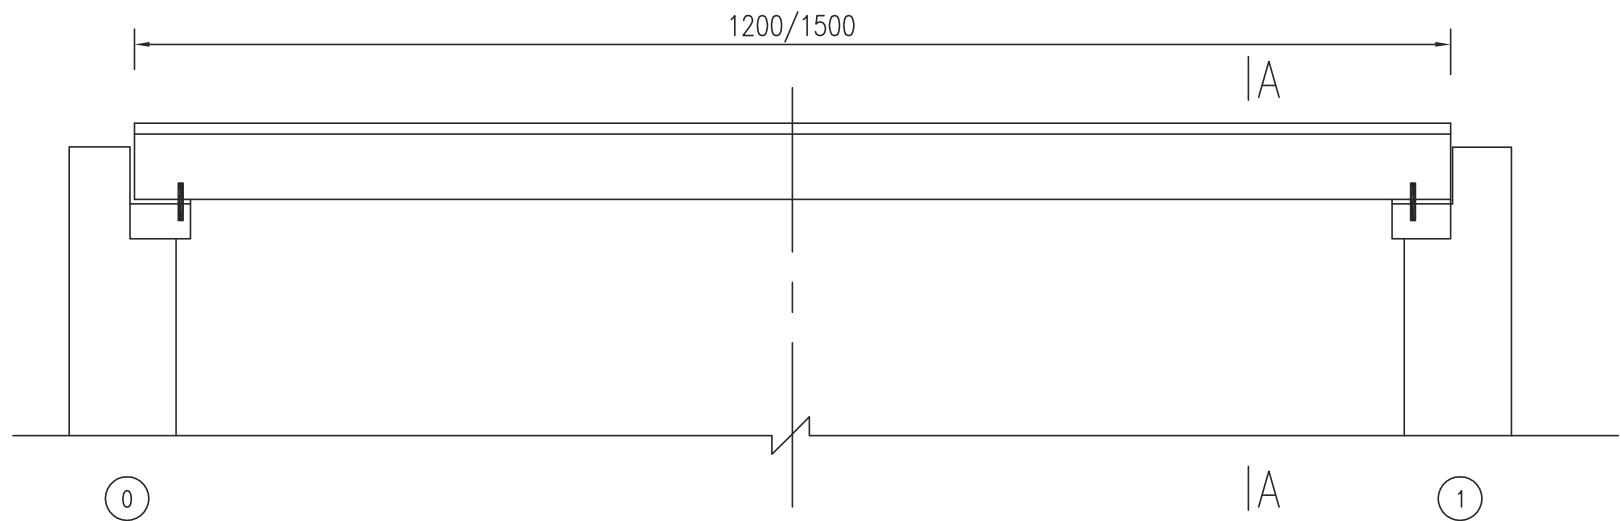
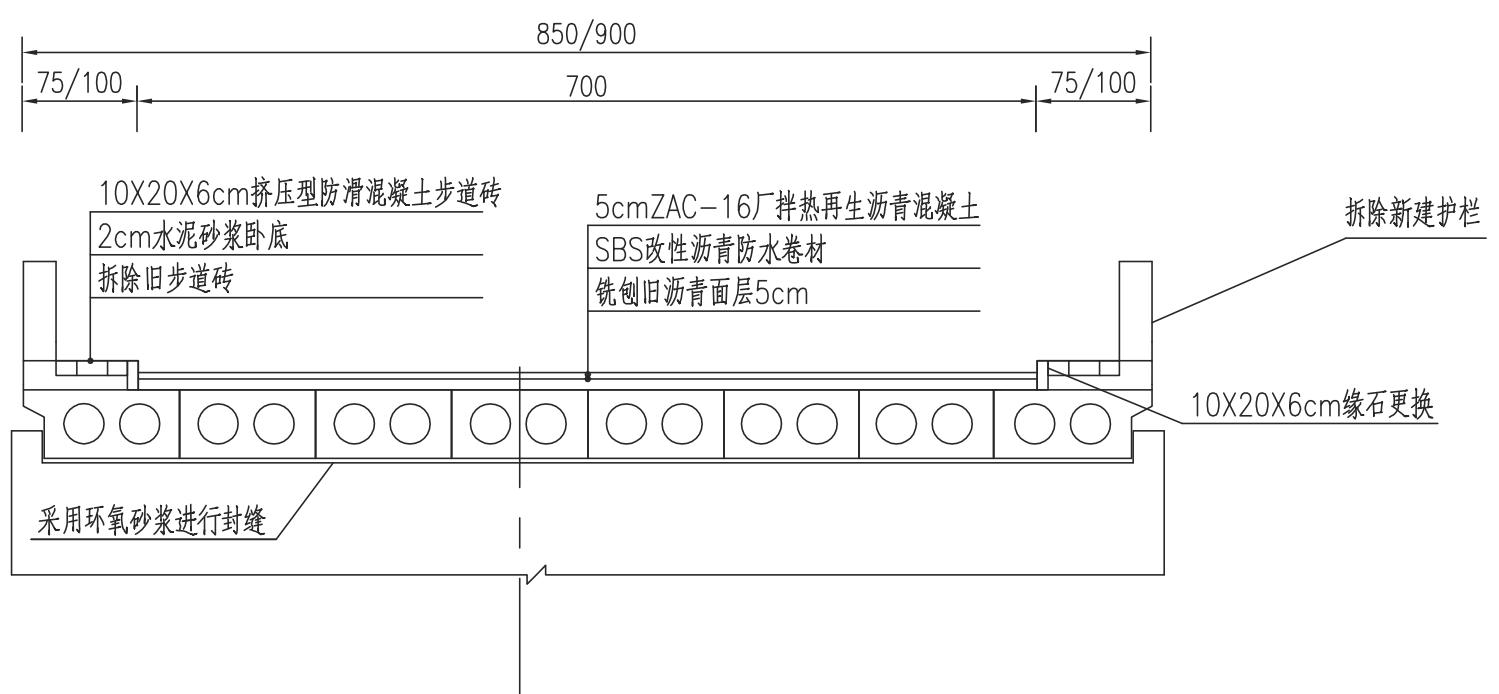
1. 本图尺寸均以厘米计
2. 本图适用于大黑堡桥和大黑堡北桥
3. 大黑堡桥步道宽度0.75m和大黑堡北桥步道宽度1.0m, 桥面宽度均为9m

1. 桥面系及附属设施: 桥面出现网裂病害; 路缘石步道砖老化; 路侧栏杆防护等级不足。
2. 采用聚合物砂浆对露筋位置除锈阻锈处理后, 对病害位置进行修补。

1. 对桥梁沥青铺装层进行铣到底部处理, 新建5cm-ZAC-16厂拌沥青混凝土+ SBS改性沥青防水卷材;
2. 路缘石同规格拆除新建; 拆除现况步道砖新建10X20X6cm挤压型混凝土防滑步道砖。
3. 使用绳锯方式拆除现况护栏, 通过增加法兰盘, 增设A级防撞钢护栏。

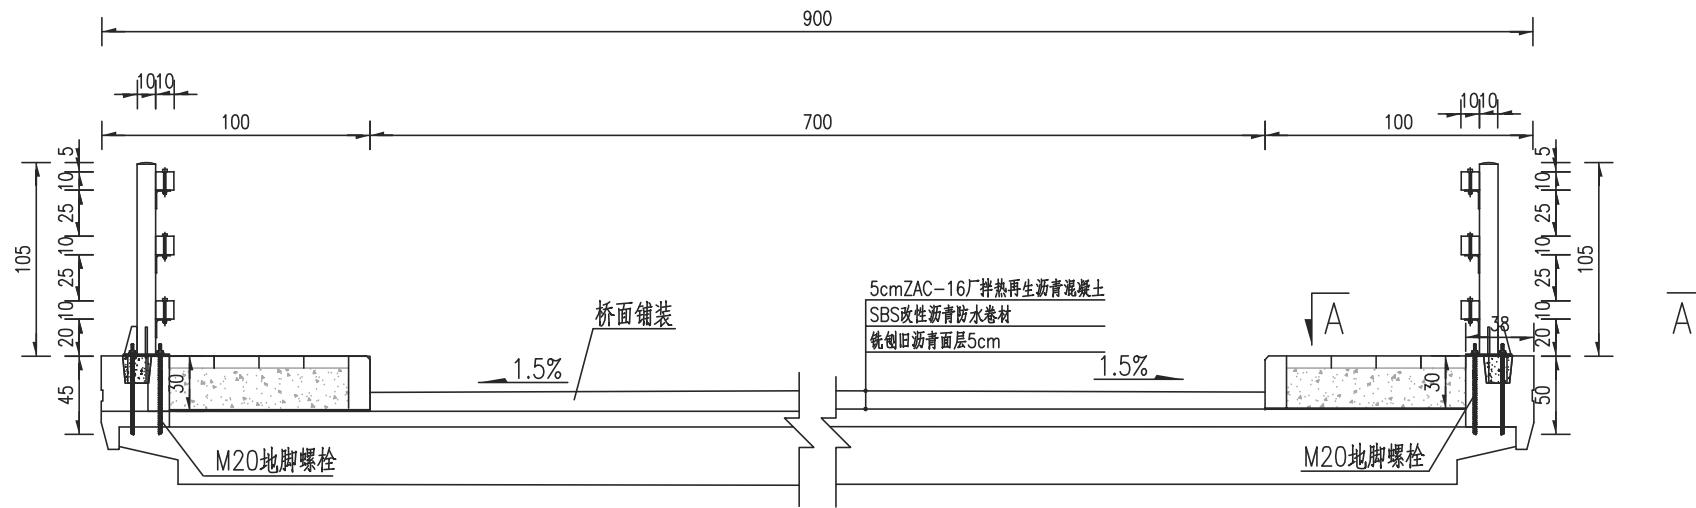
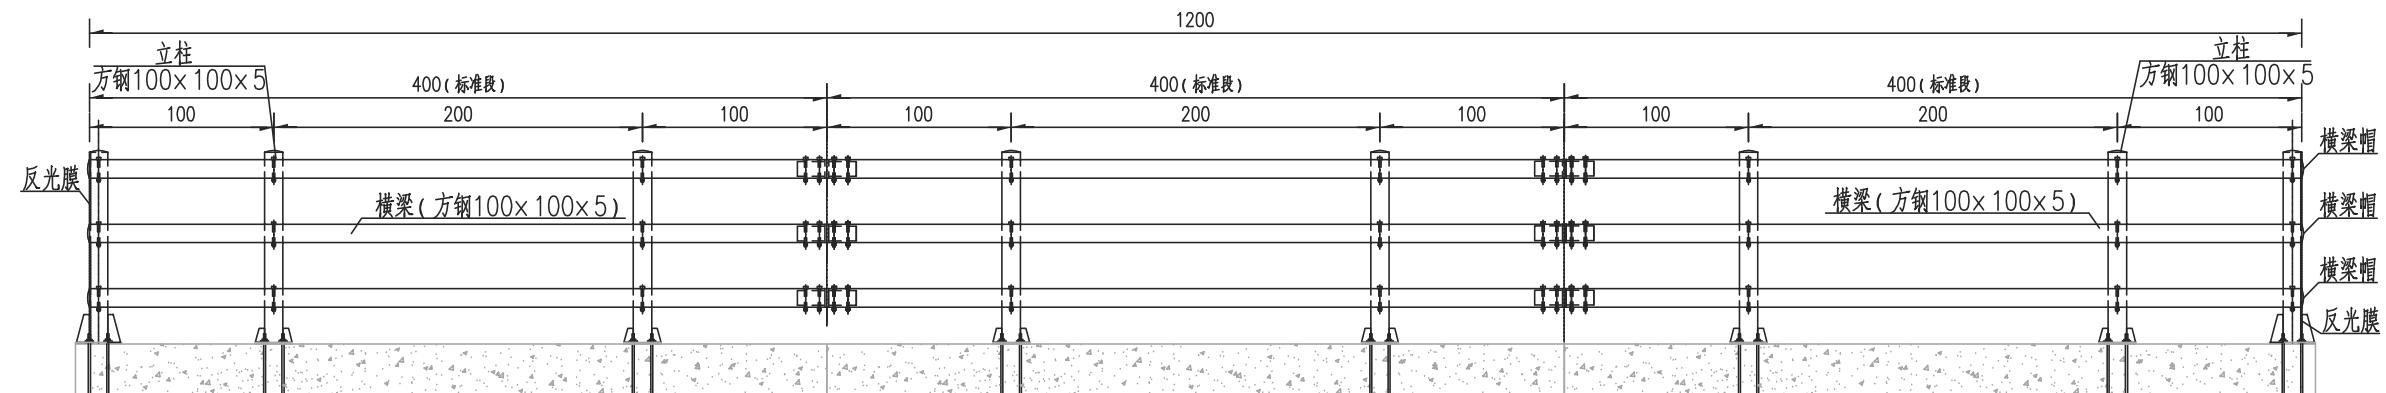
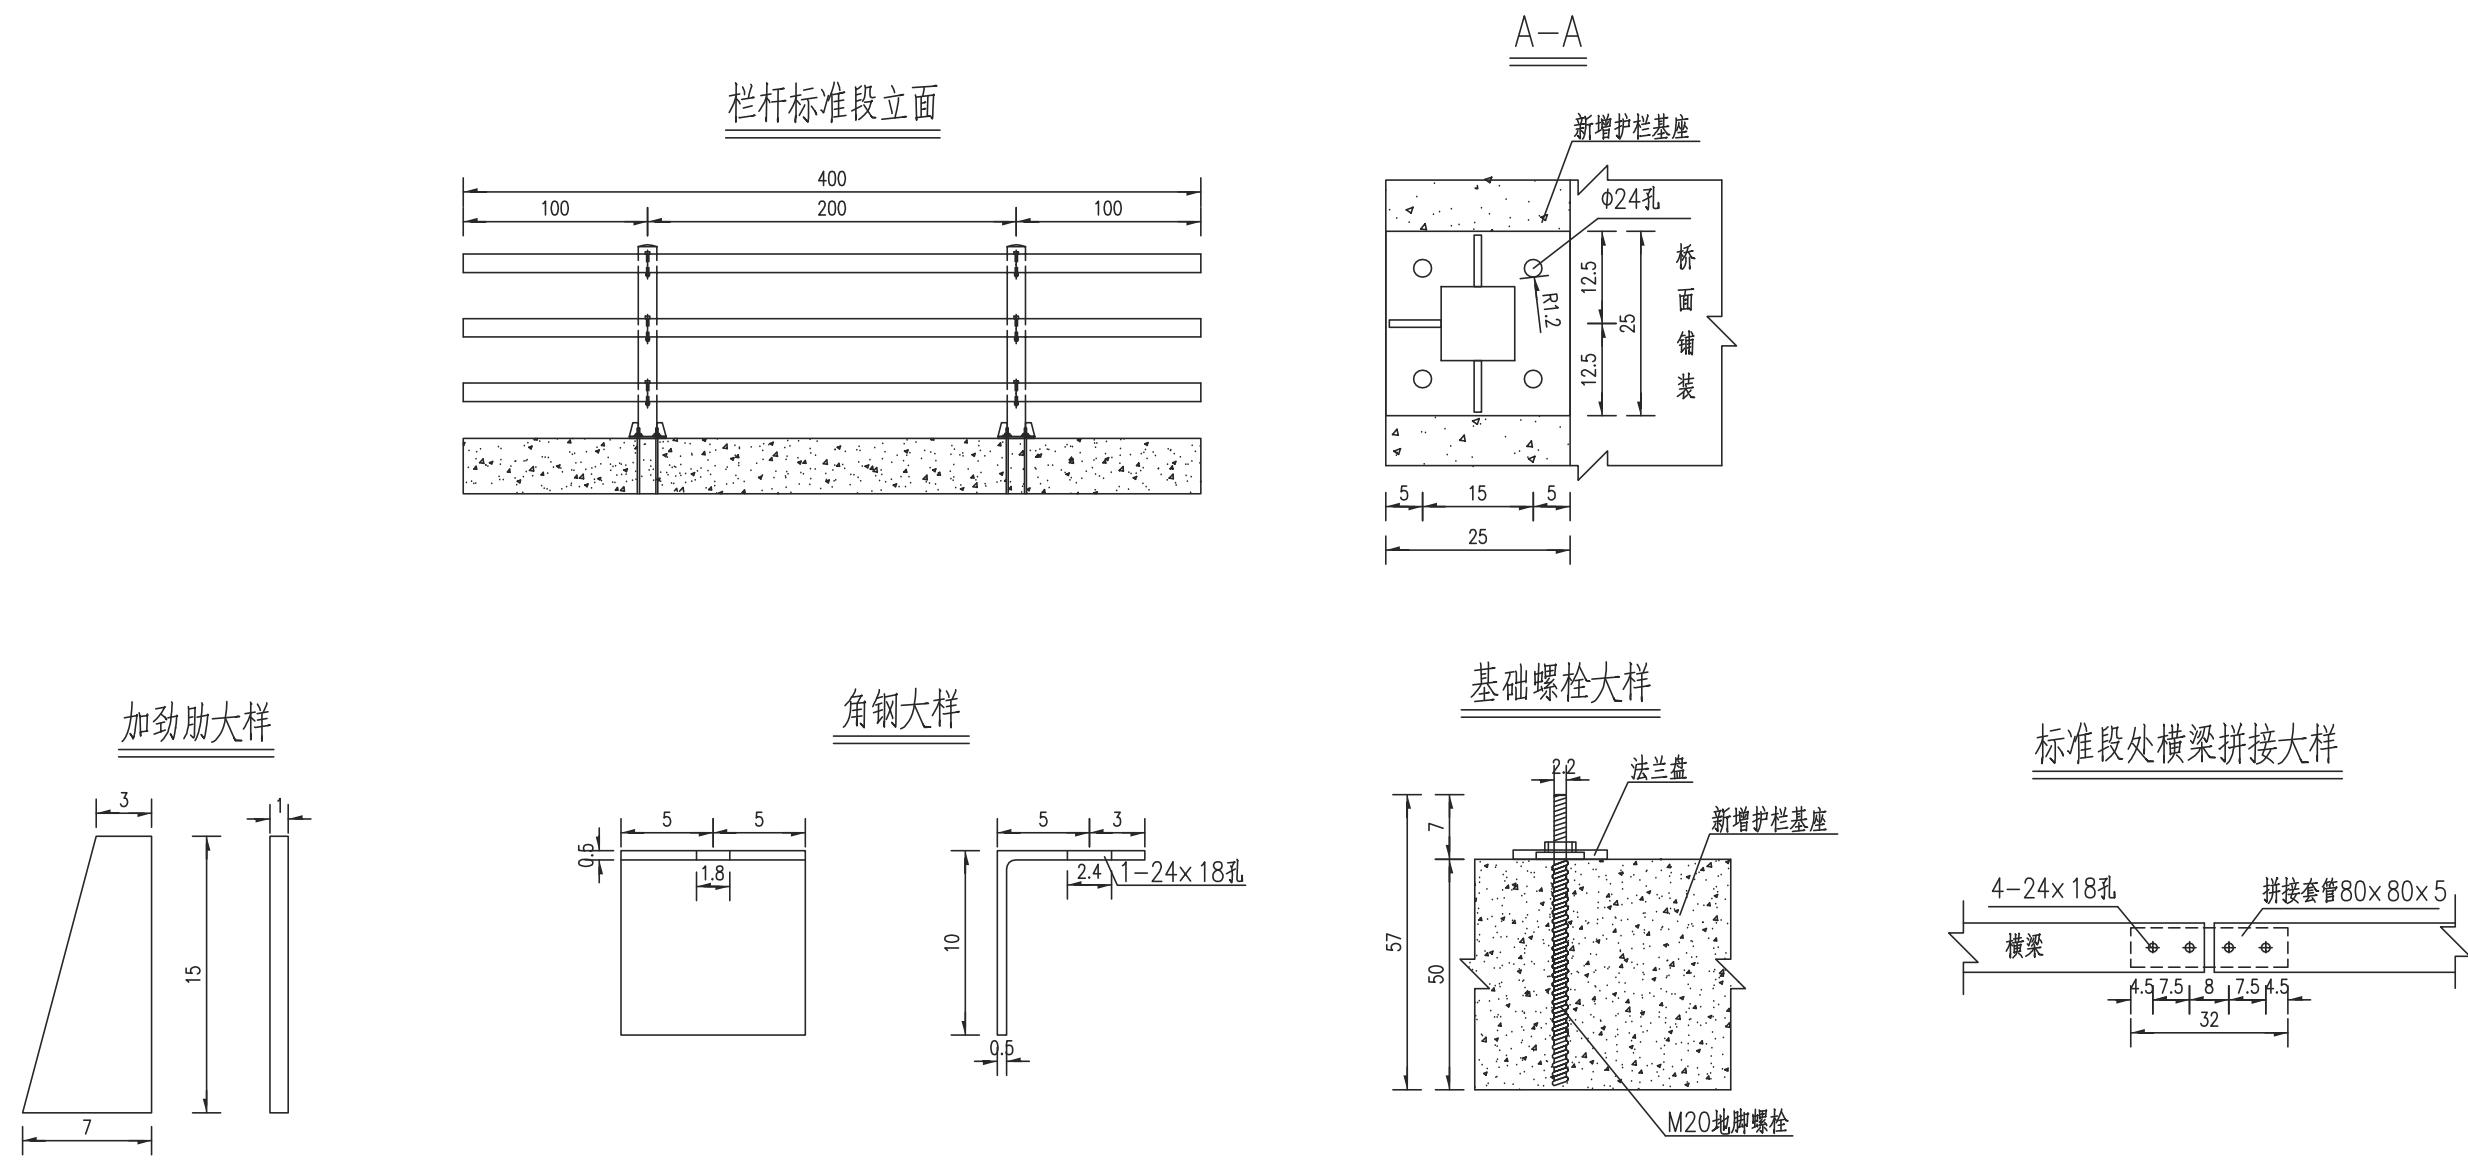
- 1.本图尺寸以cm计。
- 2.栏杆钢构件采用Q235钢材，采用8.8级M20高强螺栓，A级植筋结构胶。
- 3.凿除原桥混凝土护栏，新增护栏基座通过植筋与现浇板进行连接。
- 4.栏杆通过M20地脚螺栓预埋在基座里，同时固定法兰盘，并通过加劲肋将栏杆立柱与法兰盘焊接；M20地脚螺栓孔径为2.4cm，预埋深度为30cm。
- 5.桥梁单侧栏杆由2个标准段通过套管连接，全桥共计4个，且在横梁端部安装横梁帽。
- 6.栏杆端头处的立柱应涂刷一层警示反光膜。
- 7.本图尺寸参照检测报告给出，施工前请对既有结构复核实际尺寸，如有不符，请于设计单位联系。

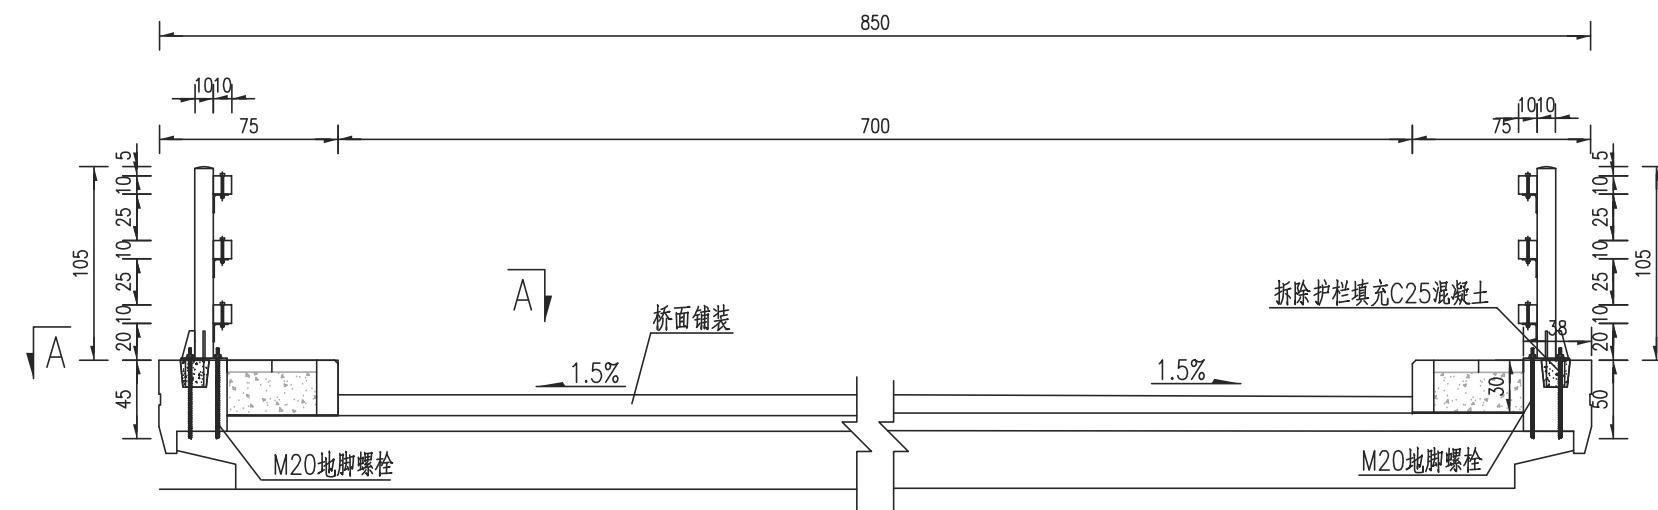
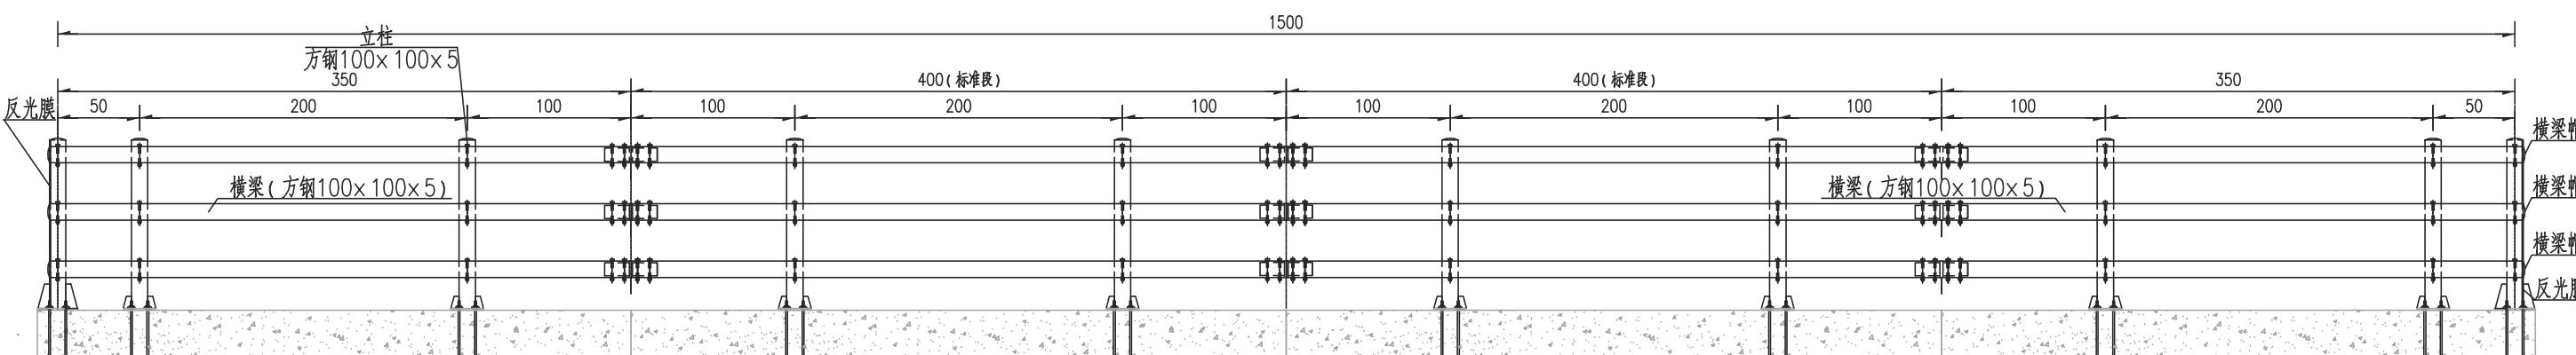
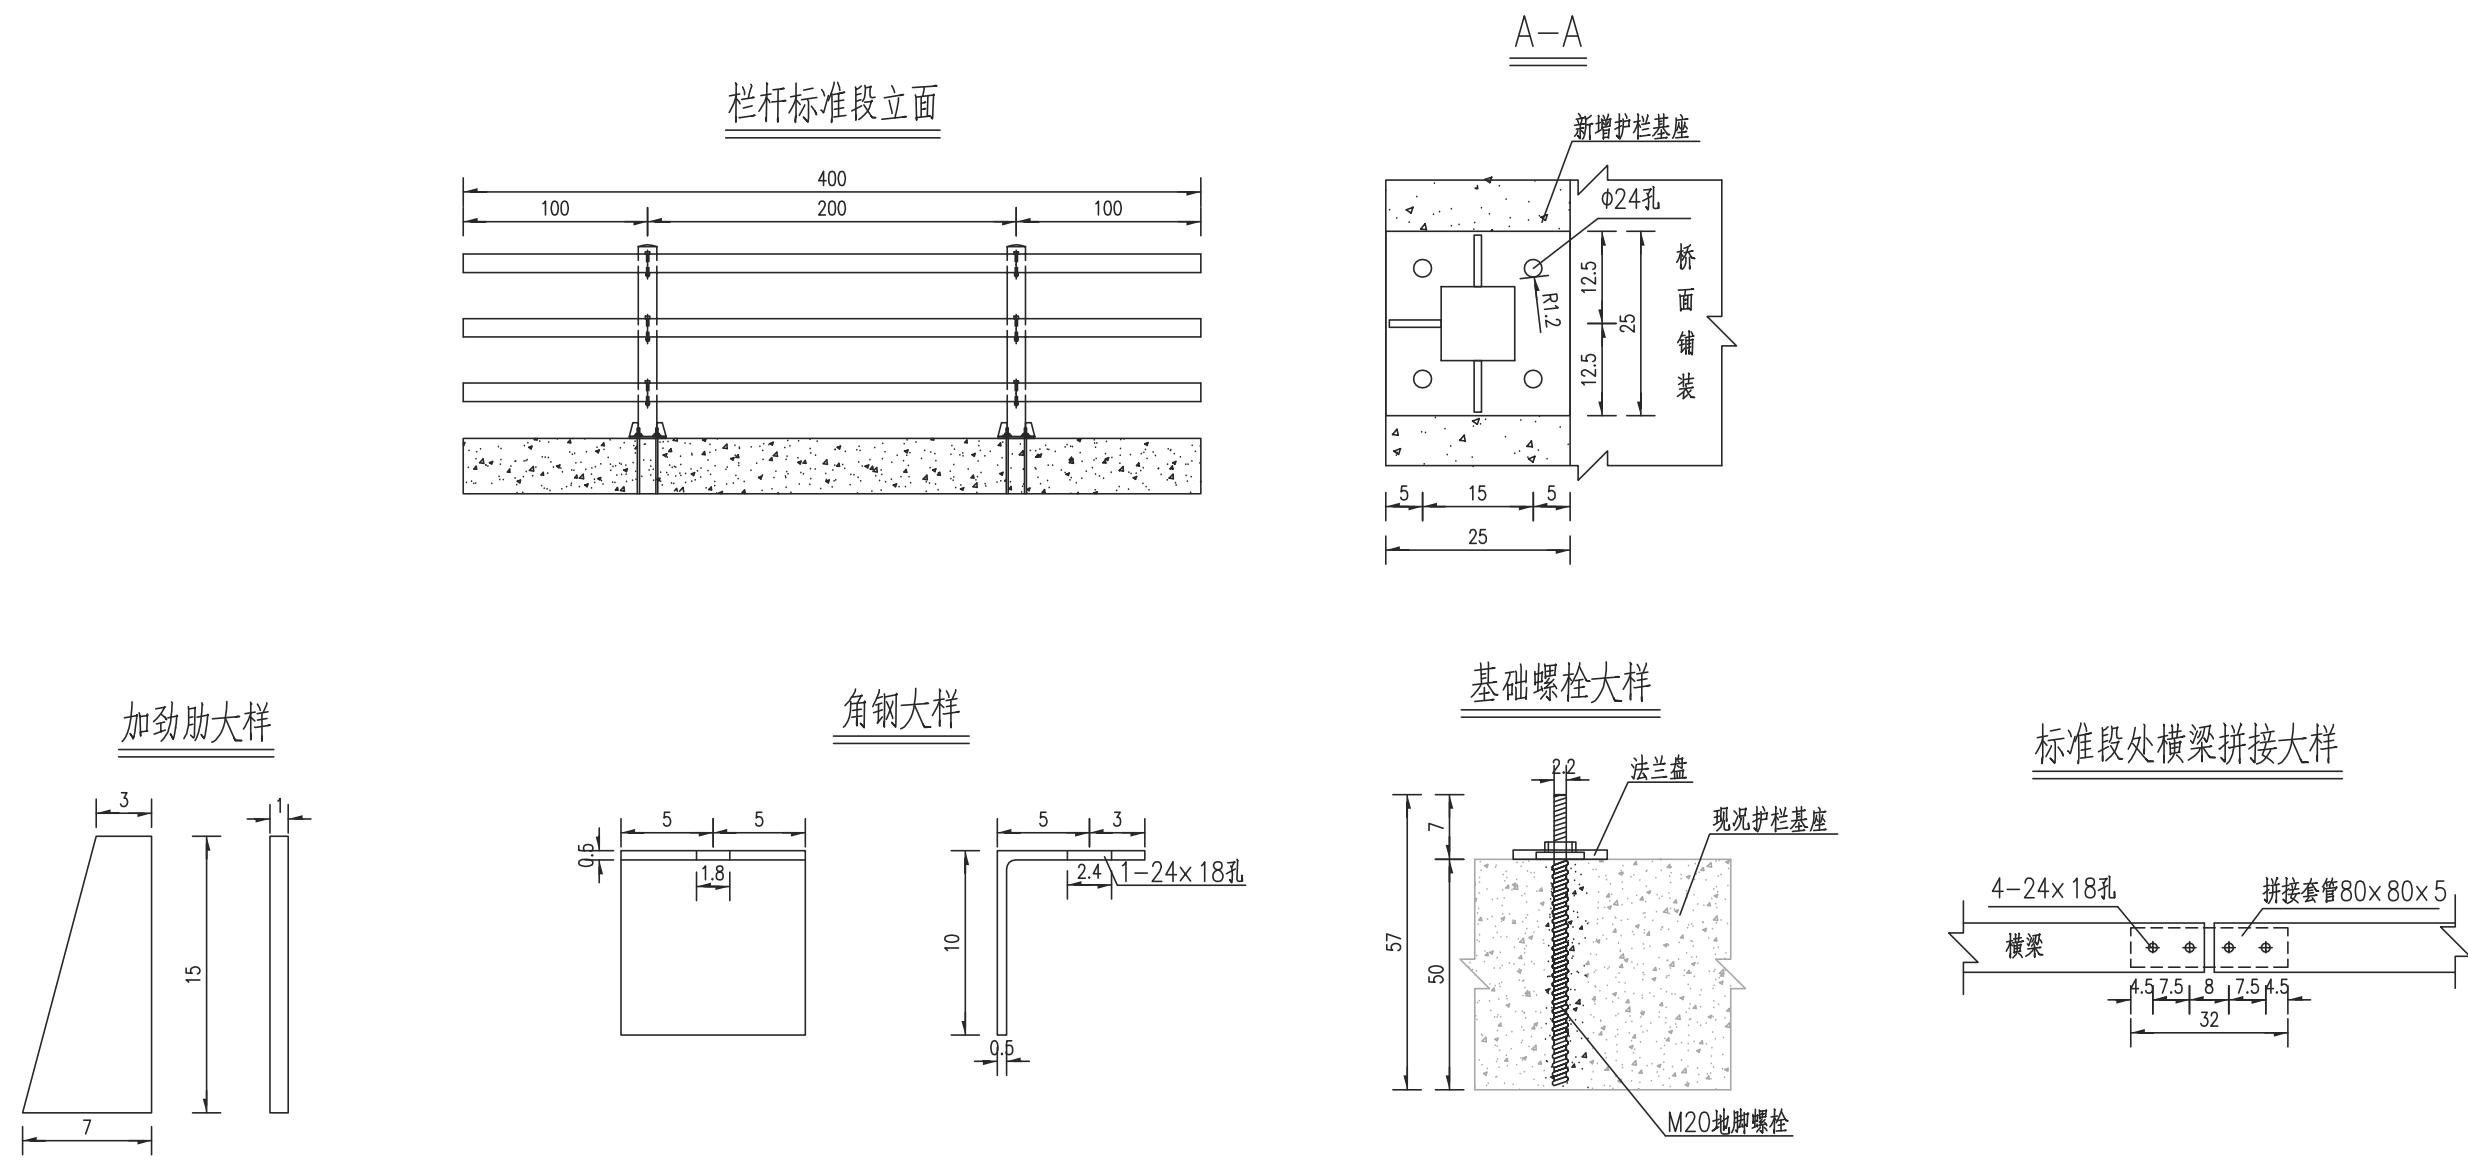
1. 本图尺寸以cm计。
2. 栏杆钢构件采用Q235钢材，采用8.8级M20高强螺栓，A级植筋结构胶。
3. 刨除原桥混凝土护栏，新增护栏基座通过植筋与现浇板进行连接。
4. 栏杆通过M20地脚螺栓预埋在基座里，同时固定法兰盘，并通过加劲肋将栏杆立柱与法兰盘焊接；M20地脚螺栓孔径为2.4cm，预埋深度为30cm。
5. 桥梁单侧栏杆由2个标准段通过套管连接，且在横梁端部安装横梁帽。
6. 栏杆端头处的立柱应涂刷一层警示反光膜。
7. 新做栏杆基座在伸缩缝处应断开，浇筑时应避开泄水孔位置。
8. 本图尺寸参照检测报告给出，施工前请对既有结构复核实际尺寸，如有不符，请于设计单位联系。
