# 丰台区万泉寺村棚户区改造土地开发项目

## 建设用地地质灾害危险性评估报告

北京市地质矿产勘查开发集团有限公司

二〇二四年二月

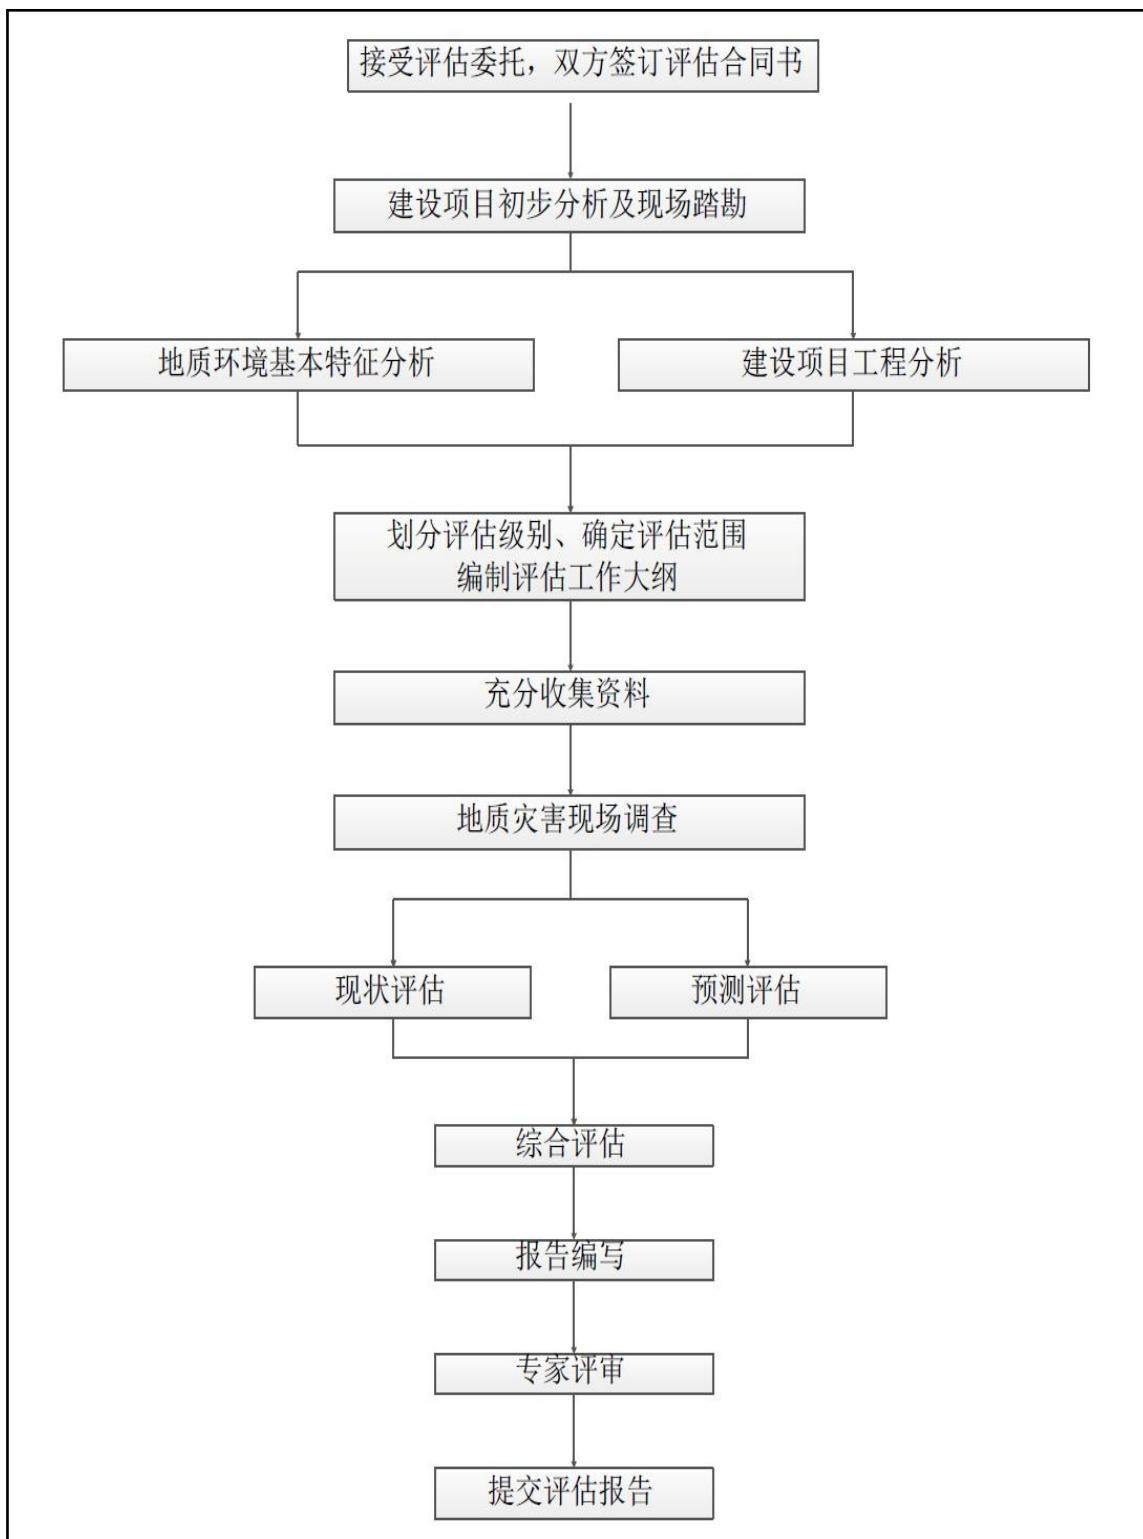
图 1-2 地质灾害评估工作程序框图

为了科学全面地对建设用地地质灾害危险性进行评估，接受甲方委托任务后，我单位成立了项目组，在现场调查的基础上，充分收集、整理场地附近已有气象、水文、地理、区域地质、环境地质和地质灾害等资料，进行了地质环境条件综合调查。根据建设用地的地质环境条件及地质灾害现状，在综合分析的基础上，对评估区潜在的活动断裂、砂土液化等进行了重点调查，为地质灾害评估提供了依据。在此基础上，经综合分析和系统整理，按照技术规范及地质灾害类型逐项进行现状评估、预测评估，最后对建设用地的适宜性作出了评价。本次评估工作流程见图 1-2。

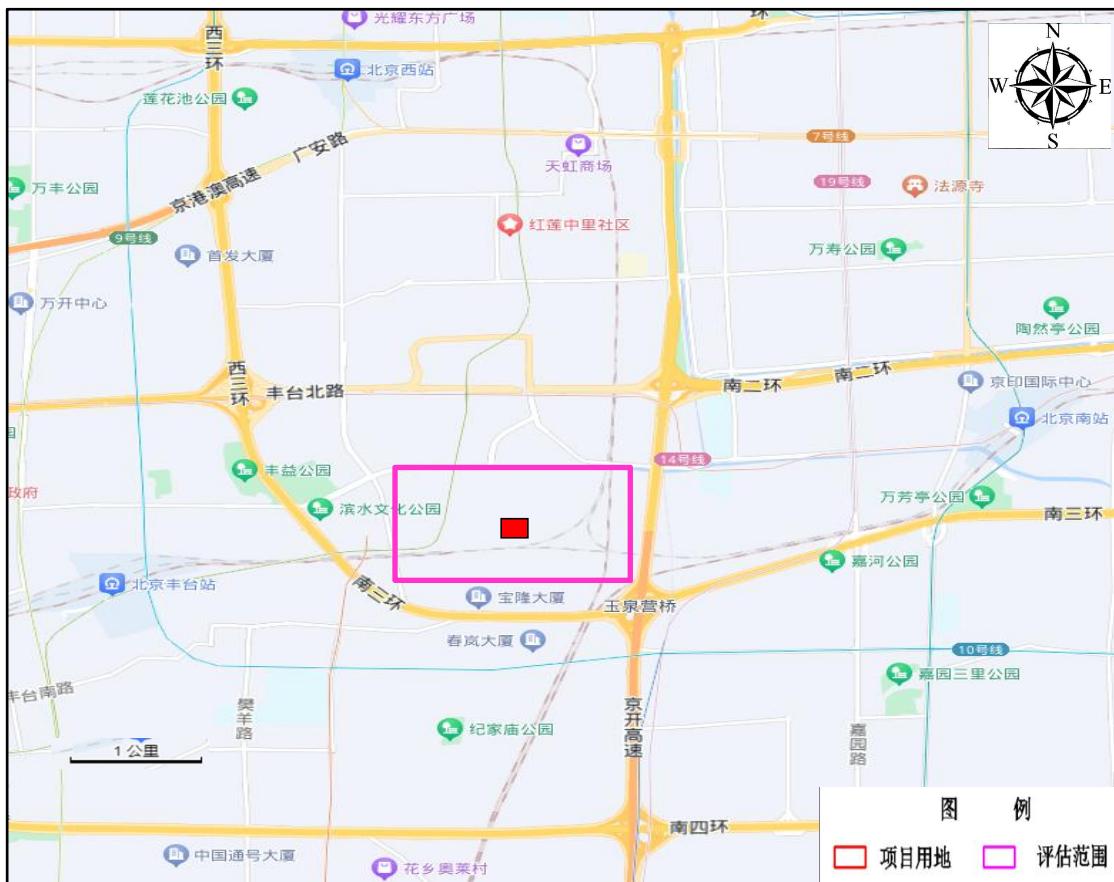
图 1-3 评估区范围

依据北京市地方标准《地质灾害危险性评估技术规范》（DB11/T893-2021）和建设项目特点，结合区域地质环境条件和可能对建设用地产生破坏和影响的主要地质灾害类型及其范围，确定本次评估工作范围为：以建设用地为中心，东西两个方向各延伸 2.0km，向南北两个方向各延伸 1km，评估区面积为 8km<sup>2</sup>。评估区范围见图 1-3。

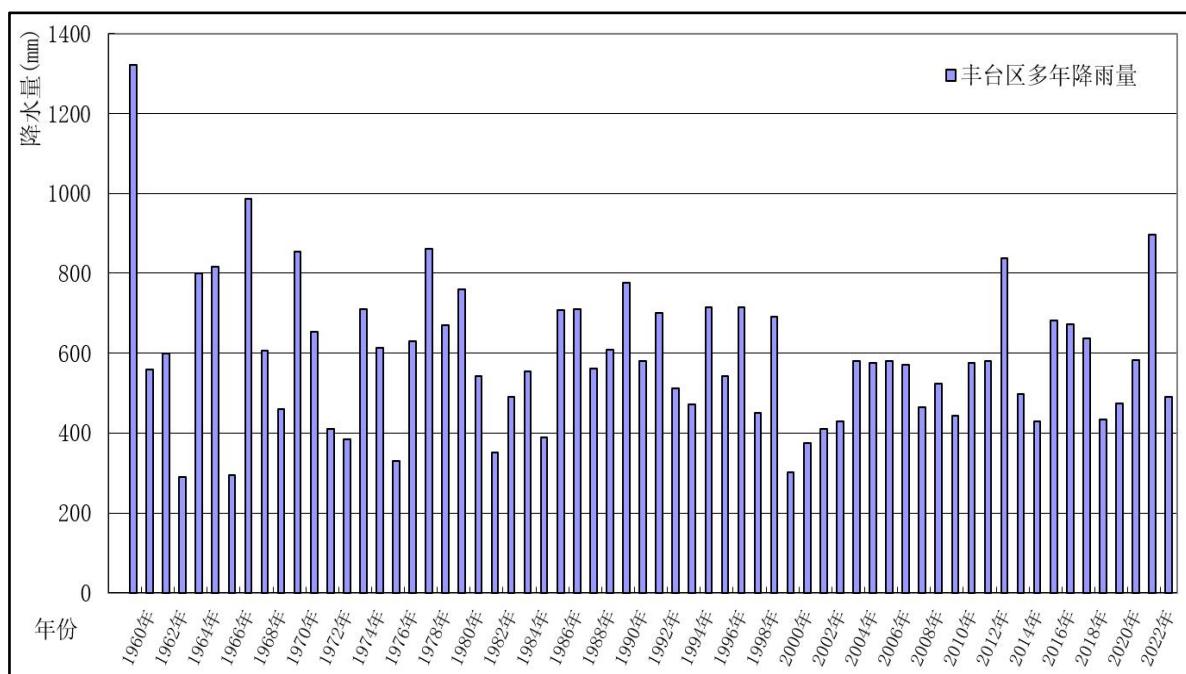
丰台气象站1959~2022年资料，一月平均气温-4.3℃，7月平均气温25.9℃，年温差30℃左右，多年平均降水量589mm，降水主要集中在7、8、9月份，占年降水量的70~80%，冬季地面下有60~80cm的冻土层。降水量的多年变化见图2-1。

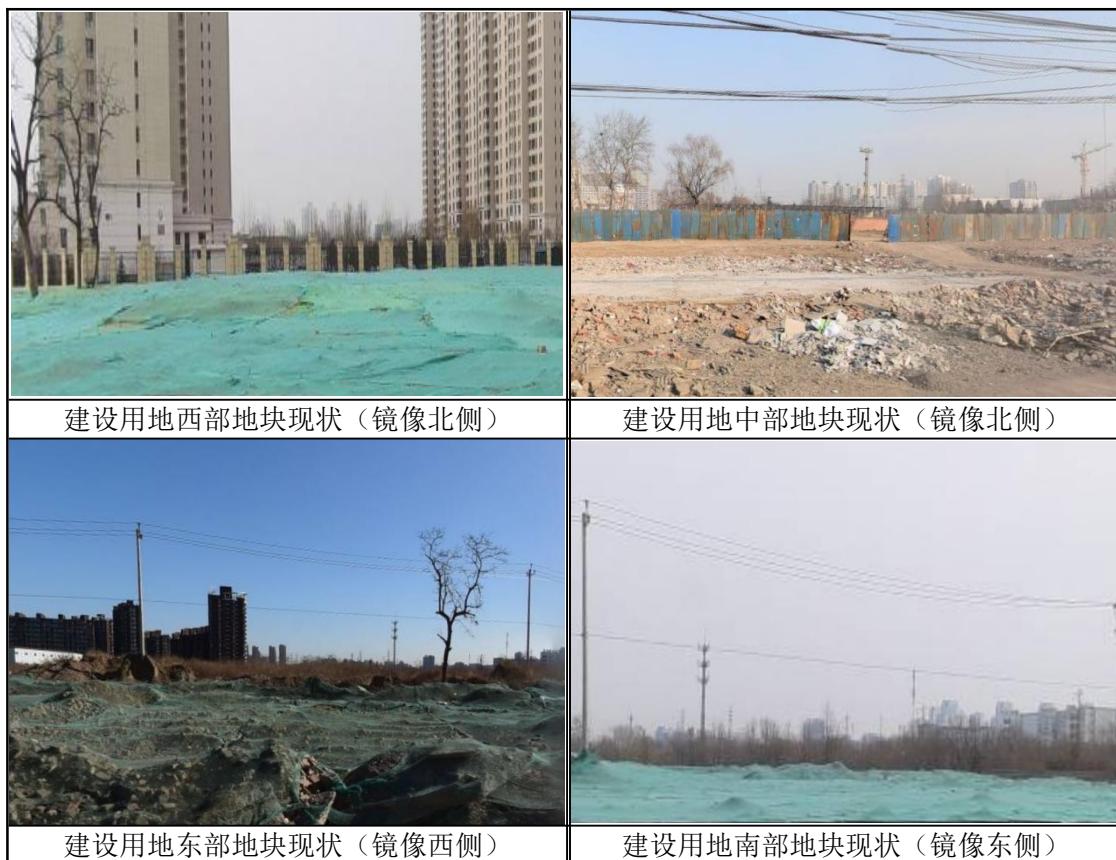
图2-3 建设用地现场照片

评估区位于北京市区西部，地处永定河冲洪积扇中部，地形基本平坦，目前建设用地均为空置裸地，所有用地均已进行围挡。建设用地现场情况详见图 2-2。

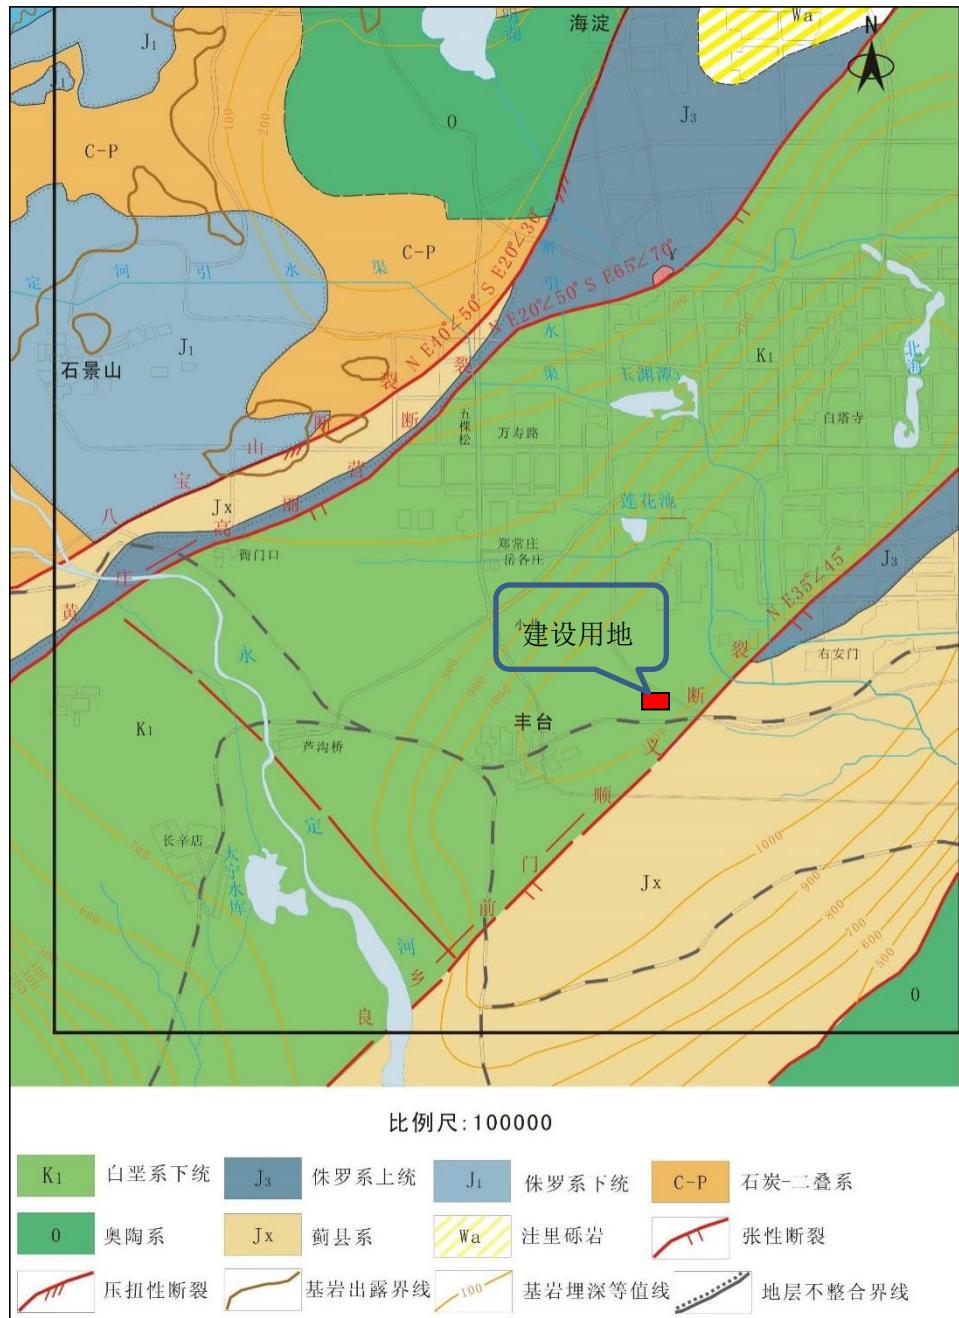
图 2-3 评估区基岩地质图

评估区地表均被第四系洪冲积 ( $Q^{pl+al}$ ) 所覆盖，厚度 50m 左右，岩性以砂卵石为主；其下伏基岩为白垩系下统 ( $K_1$ ) 砾岩、砂岩、泥岩、页岩等。呈北东向条带状展布（图 2-3 “建设用地附近基岩(前新生界)地质构造图”）。

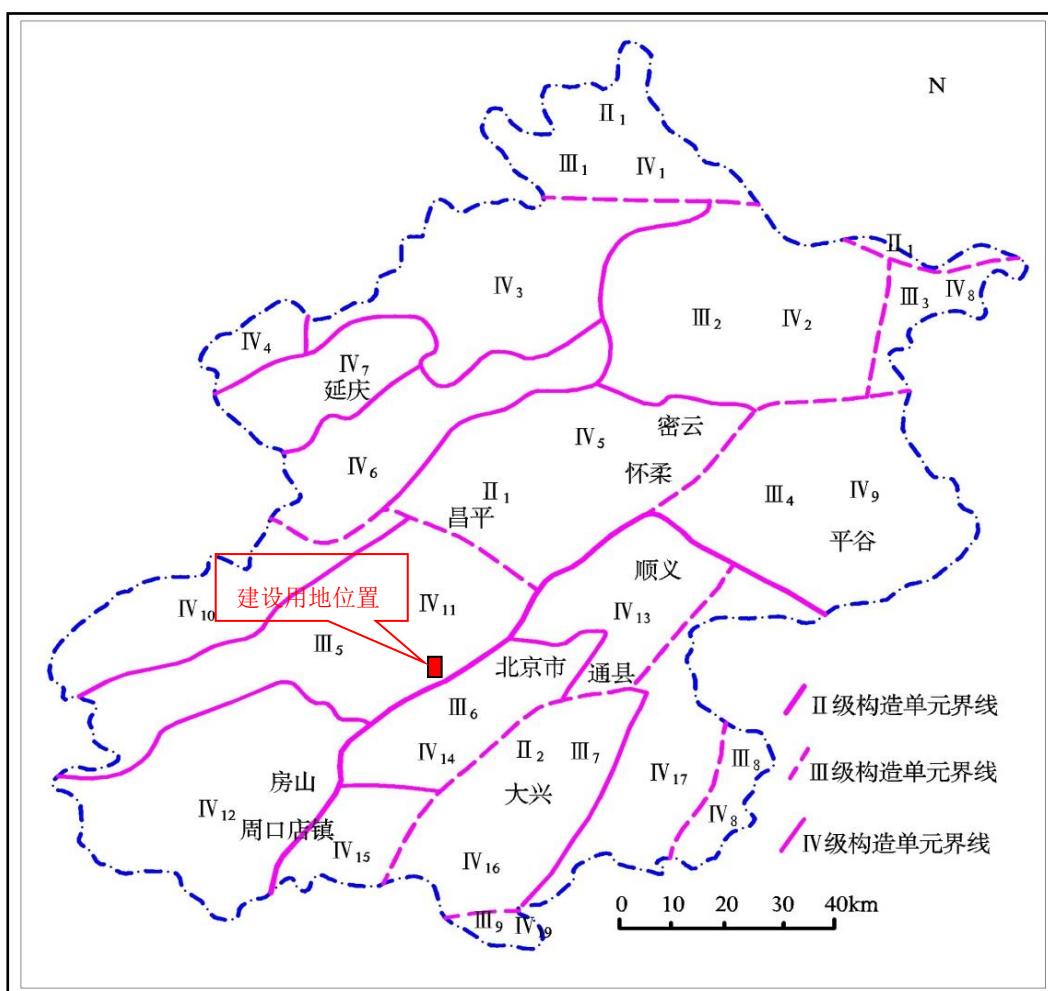
图 2-4 北京市构造单元划分略图

与新华夏系的复合部位。几组构造的复合使得本区内部构造十分复杂。区内主要构造格架形成于中生代（燕山运动），新生代以来受西山运动的影响，得到进一步的改造。在中生代末期形成了一系列北东向及北西向的构造，其主体是一些走向北东的大规模隆起带和沉降带，北京平原作为它的一级沉降带看待。在沉降带内发育一系列的北东及北北东向断裂（图 2-4 “北京平原区断裂构造略图”），并有北西向的张性及扭性断裂与其垂直或斜交。受长期活动断裂的控制，把北京平原区分割成次一级的隆起和凹陷，即京西隆起，北京迭凹陷、大兴迭隆起。这些活动直接控制了本区的地貌特征及水系展布和变迁，并制约着第四纪沉积物的分布及厚度变化。

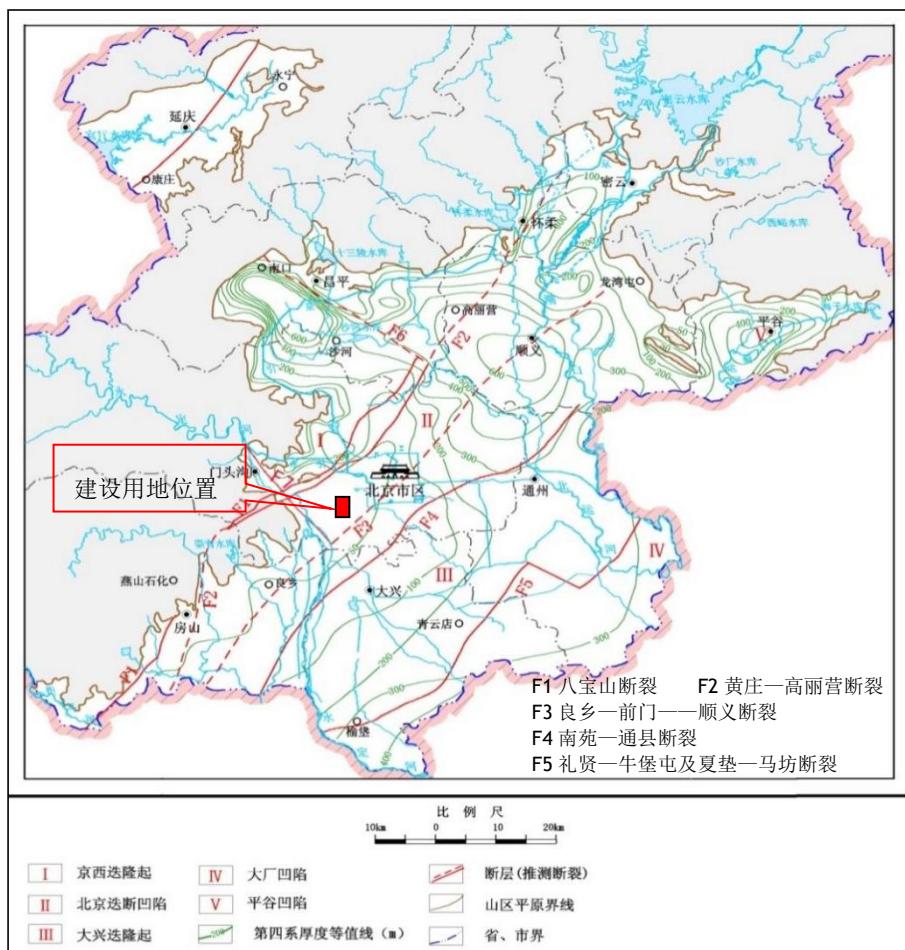
图 2-5 北京平原区断裂构造略图

建设用地内无断裂发育，建设用地附近主要断裂构造为位于建设项目东南侧0.6km的良乡～前门～顺义断裂（见图 2-5），该断裂属于北京平原区内较大的断裂，其未来的活动性对拟建工程场地可能会有一定程度的影响，因此对断裂活动性的评估对本项目的建设具有较重要意义。

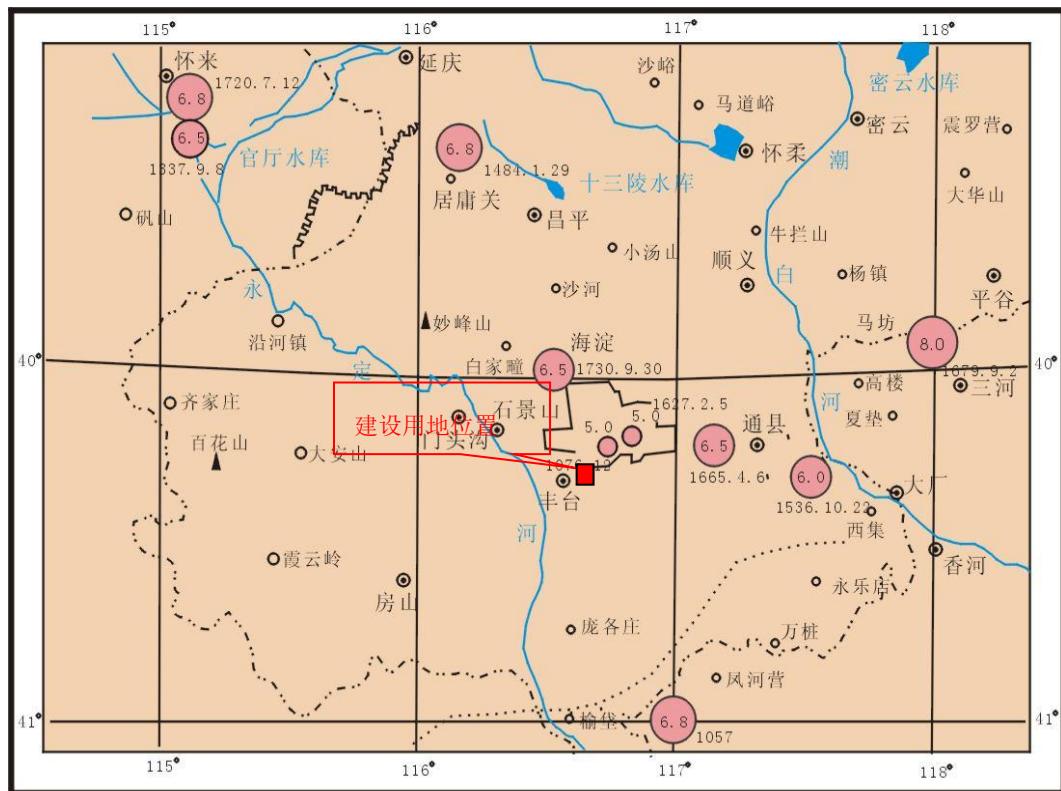
图 2-6 北京市及邻区历史强震震中分布图

北京地区是我国地震活动较强烈的地区之一，自公元 274 年有历史记载以来到 1977 年共查证到北京及周边地区(包括天津、唐山、张家口地区)共发生五级以上破坏性地震 60 余次 (不含余震)，其中 5 级以上 9 次，参见表 2-1“北京市及邻区历史强震目录”和图 2-6“北京市及邻区历史强震震中分布图”。该区域地震震源深度在 15-25km，地震活动周期一般在 250-360 年。

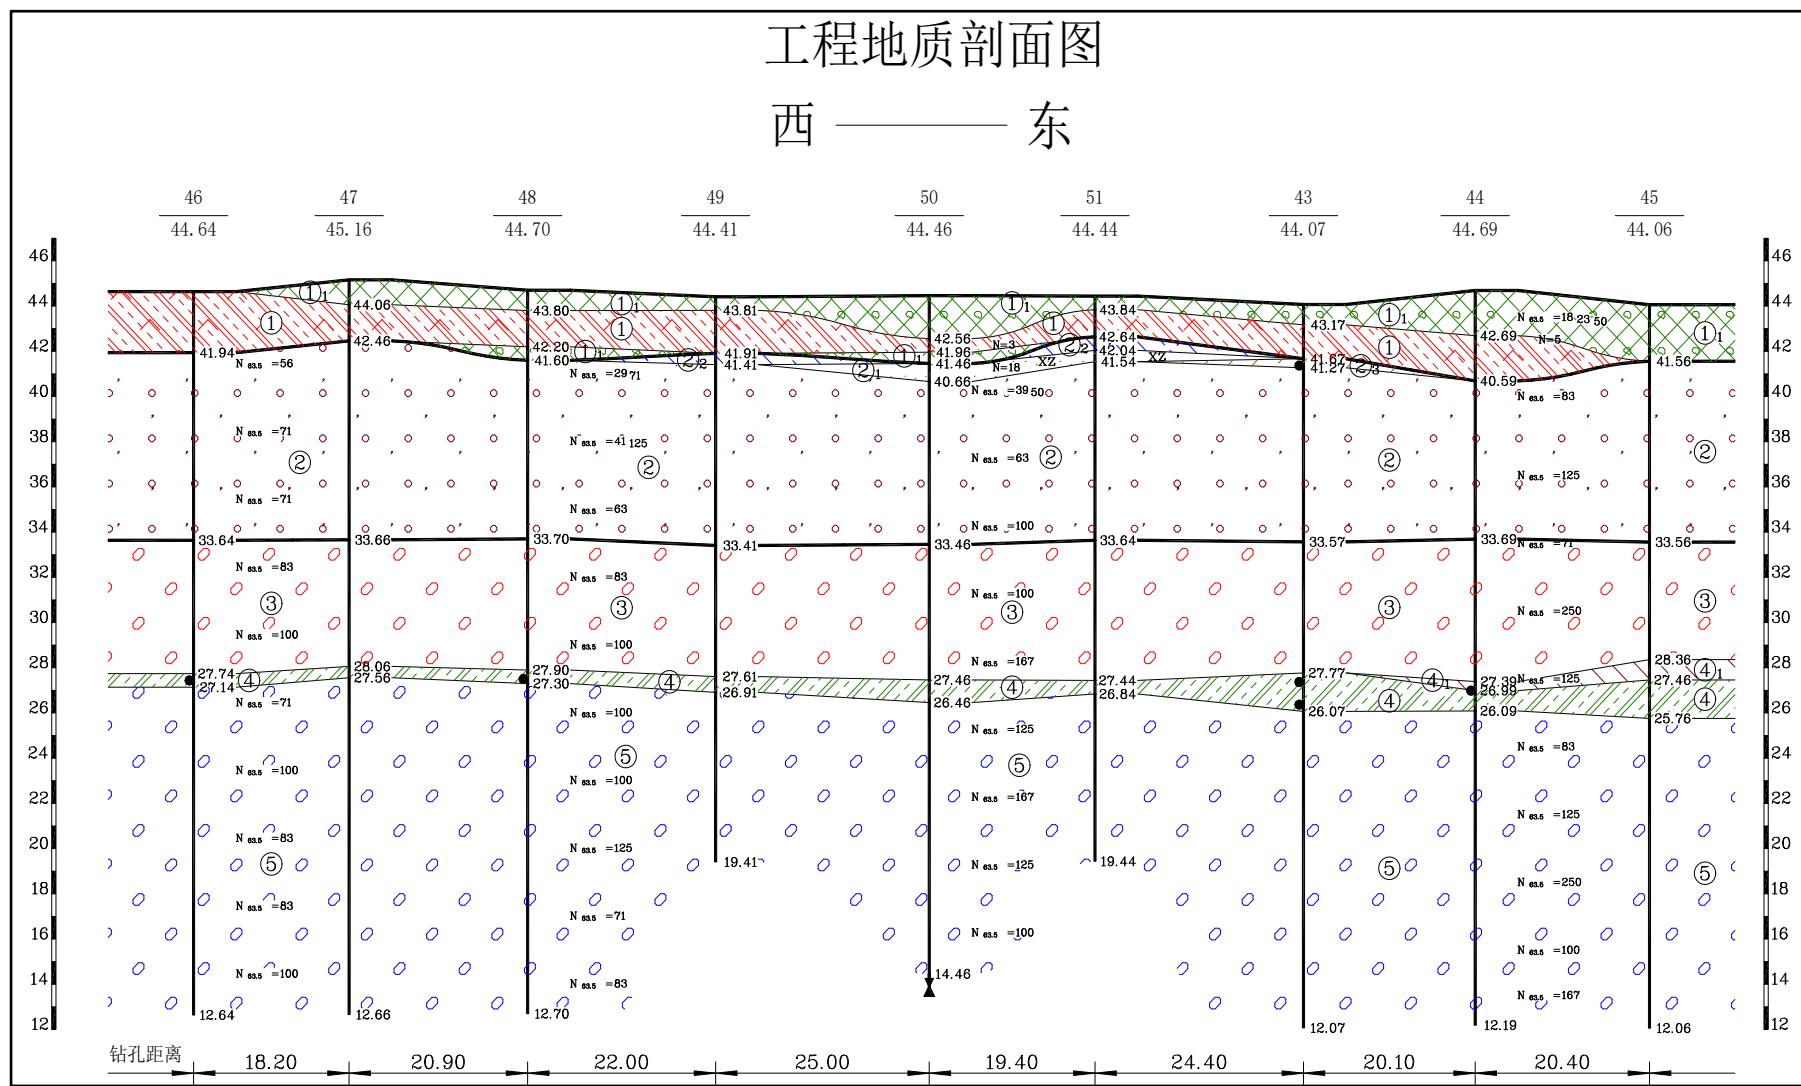
图 2-7 评估区经典地质剖面图

评估区范围自然地表下20m范围按成因年代分为按成因类型、沉积年代初步划分为人工堆积层、新近沉积层及第四纪沉积层三大类，并按地层岩性及工程性质指标进一步划分为5个大层及其亚层，现分述如下：

表层为人工堆积之厚度为1.50~4.00m左右的重粉质粘土素填土、粉质粘土素填土①层及房渣土①1层。

人工堆积层以下为新近沉积的圆砾、卵石②层，细砂、中砂②1层，粉质粘土、重粉质粘土②2层及砂质粉土、粘质粉土②3层。

新近沉积层以下为第四纪沉积的卵石、圆砾③层；重粉质粘土、粉质粘土④层及粘土④1层；卵石、圆砾⑤层。

评估区区域地层的分布见图2-7“建设用地工程地质剖面图”。

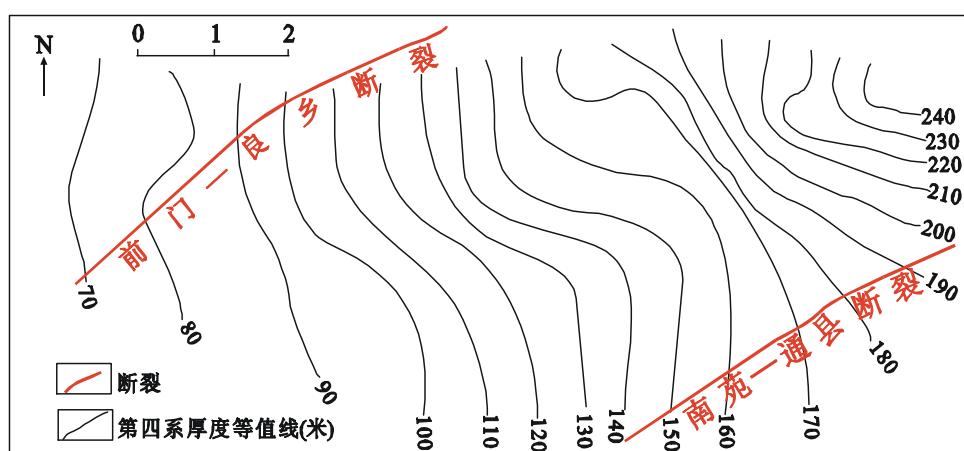
图 3-1 北京崇文门一带第四系厚度分布图

该段断裂带被第四纪沉积物所覆盖，缺乏较为翔实的物探资料，在城区一带主要是由钻孔所揭示。通过钻孔资料分析，断裂两侧中、晚元古代地层埋深差异可达100m，第三系厚度差异可达500m，如表3-1。从地层埋深可以看出断裂主要活动时期是在早白垩世和晚第三纪。根据城区崇文门一带第四系等深线分布来看（如图3-1），断裂对第四纪沉积物的分布没有控制作用。因此，我们认为该段断裂在第四纪没有活动。

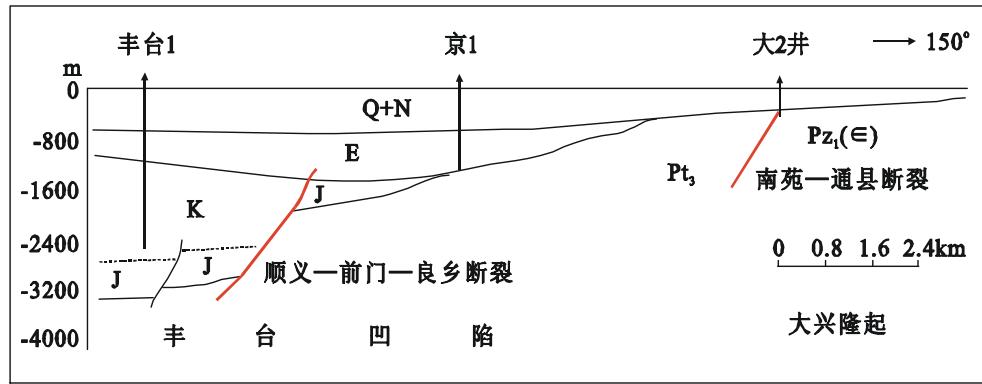
图 3-2 良乡～前门～顺义断裂人工地震钻孔联合剖面图

根据丰台东侧的石油人工地震钻井剖面，京1孔位于黄土岗北1km，大2孔位于南苑南老三余村，如图3-2，从图中可以看出，良乡～前门～顺义断裂最新活动时代为早第三纪。第四系厚度存在规律性变化，在丰台一带为28.5m，向南东逐渐增大，最厚可达50m，中间没有出现厚度急剧增大的现象。这种厚度的变化与区域沉降不均有关系，沉降幅度大，沉积物的厚度将相应增大，反之，则厚度变小，与断裂活动没有关系。

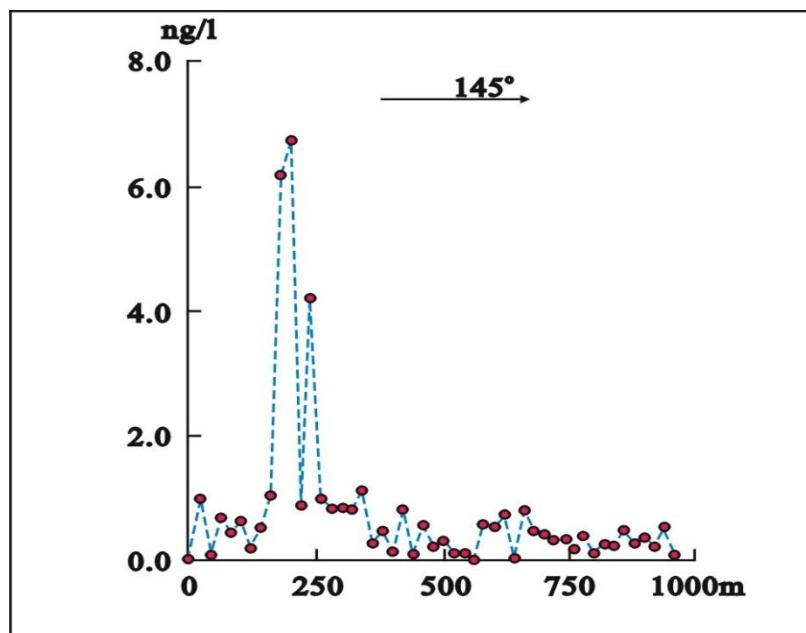
图 3-3 良乡～前门～顺义断裂气汞测线剖面

为了进一步确定该断裂的位置，北京市地震局在断裂可能通过的位置上布置了三条气汞测线：（1）狼垡村东南测线；（2）丰台康庄北测线；（3）看丹西东老庄测线，其中后两条测线均未见气汞异常，而狼垡测线异常明显，如图3-3，说明断裂是通过狼垡向南延伸的。在化探工作的基础上，我们进行了浅层人工地震探测，由浅层人工地震剖面可以看出，由多波段高密度成像所反映的地层层理清晰，自地表30m深的土层内未见层理错断现象，结合钻孔良1良2孔和良3孔的岩芯分别自地表往下31.01m、31.77m、65.0m为第四纪地层。因此，我们认为永定河～天竺段的前门～良乡断裂在第四纪以来没有活动性。

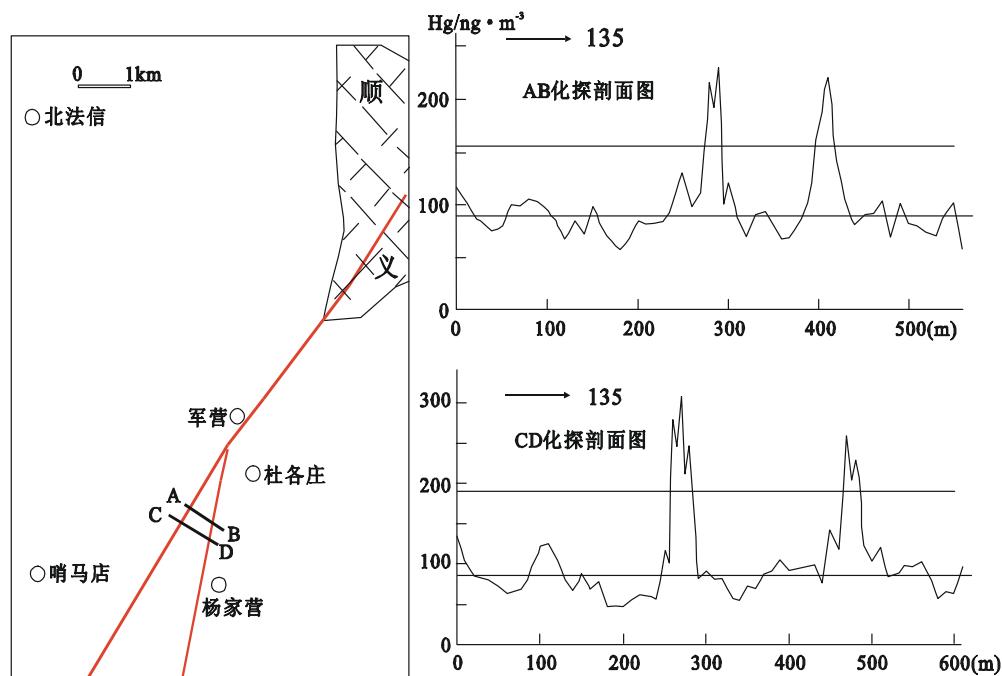
图 3-4 良乡～前门～顺义断裂顺义区西南化探剖面图

为了进一步确定良乡～前门～顺义断裂在该段活动性，北京市地震局对该断裂沿线进行了一系列野外调查和研究工作。在顺义区南布设了两条垂直于该断裂走向的化探探测线，如图3-4，化探剖面清楚地显示出该断裂的存在，并且其位置与“北京地区构造体系图”（北京市地震地质会战第二专题、国家地震局地震大队，1979）中的断裂位置基本吻合。在顺义区城西南开挖了两条探槽，从探槽剖面可以看到延伸至地表的破裂，破裂面倾向北西，垂直运动量很小。我们初步认为该破裂的产生和发展是良乡～前门～顺义断裂段活动和地下水、人工活动等外动力因素的结果。
