北京市丰台区西南郊冷库及周边城中村改造项目  
建设用地地质灾害危险性评估报告  
(2024 灾评 043)

# 北京市丰台区西南郊冷库及周边城中村改造项目

## 建设用地地质灾害危险性评估报告

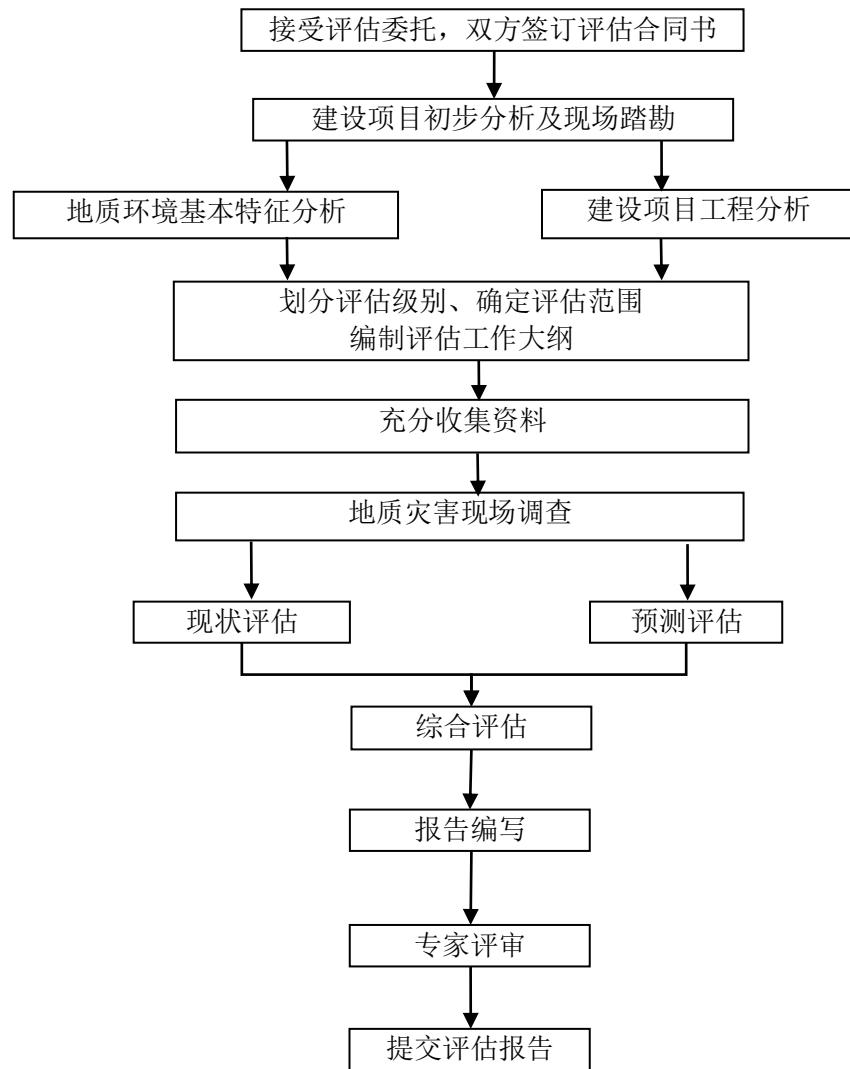
图 1.3.1 工作程序框图

本次地质灾害评估工作首先按照国土资源部颁发的地质矿产行业标准《地质灾害危险性评估规范》(DZ/T 0286-2015)及北京市地方标准《地质灾害危险性评估技术规范》(DB11/T 893-2021)编写详细的现场调查工作及室内综合分析技术方案，然后通过资料搜集、现场调查、钻探、综合分析评估、编写评价报告等完成本次评估工作，具体的评估工作程序见图 1.3.1(“工作程序框图”)。

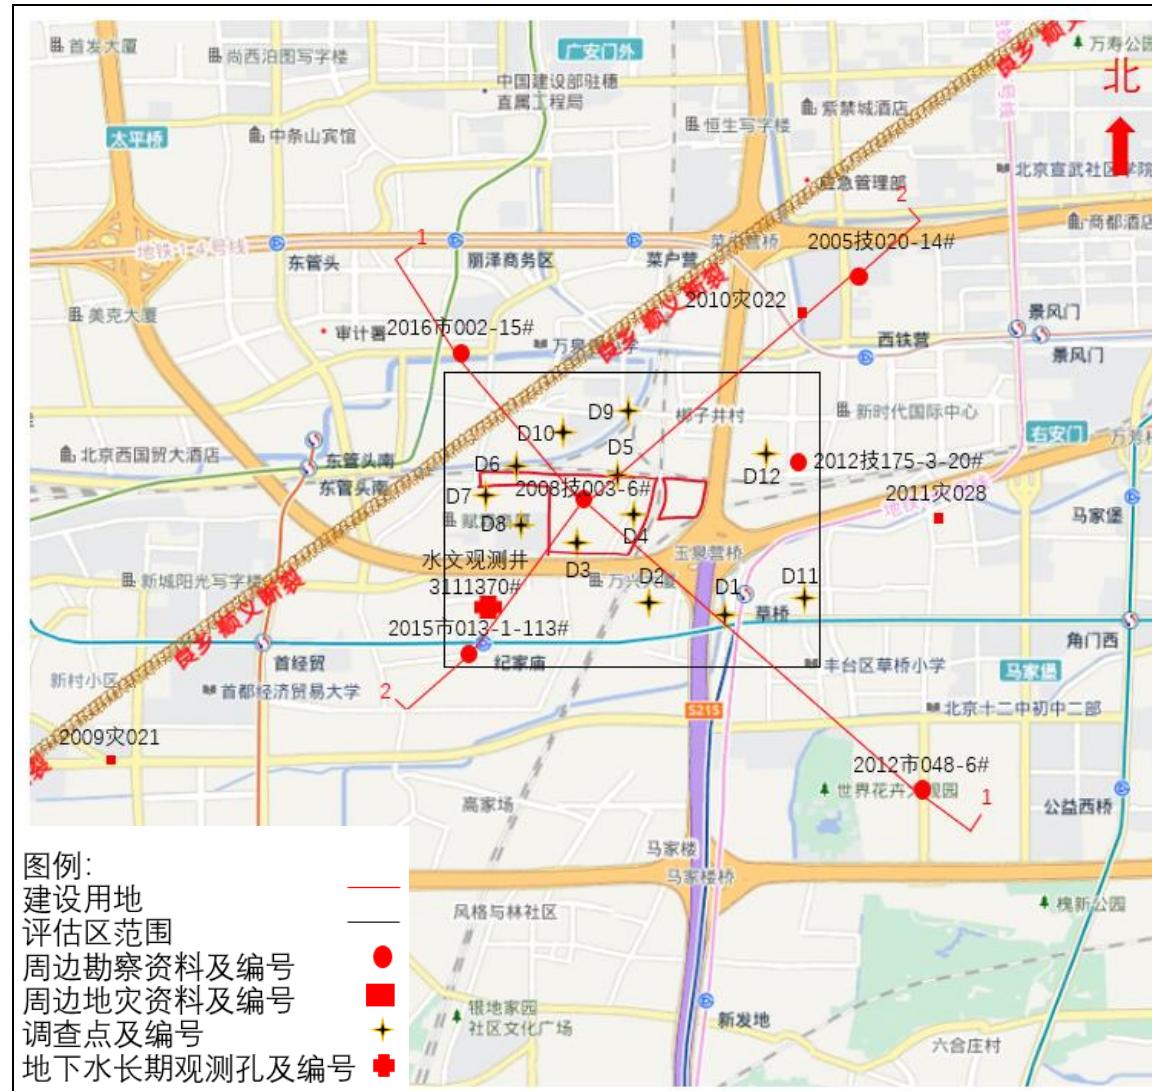
图 1.3.2 建设用地地质灾害危险性评估实际材料图

评估工作自 2024 年 09 月 05 日开始至 2024 年 09 月 25 日结束。具体完成工作内容参见表 1.3.2(“完成工作量一览表”)、图 1.3.2(“建设用地地质灾害危险性评估实际材料图”)。

上述主要地层空间分布规律见附图(“工程地质剖面图”), 主要地层的物理力学指标参见表 2.5, 各钻孔位置及剖面线布置见图 1.3.2。

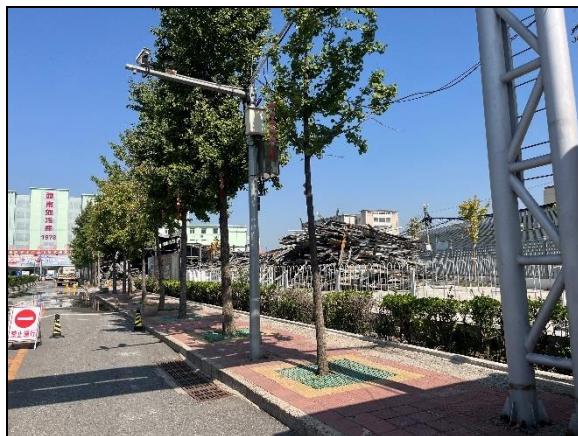
图 1.4.2-1 建设用地现状(镜向西北)

**人类活动：**建设用地南侧为现状居民房、厂房，西北侧为居民菜园、荒地(见图 1.4.2-1~图 1.4.2-2)，评估区内分布有多条公路、桥梁，路网密集(见图 1.4.2-3~图 1.4.2-6)，周边分布有商业、学校、医院以及住宅小区等。因此，评估区属破坏地质环境的人类工程活动较强烈区。

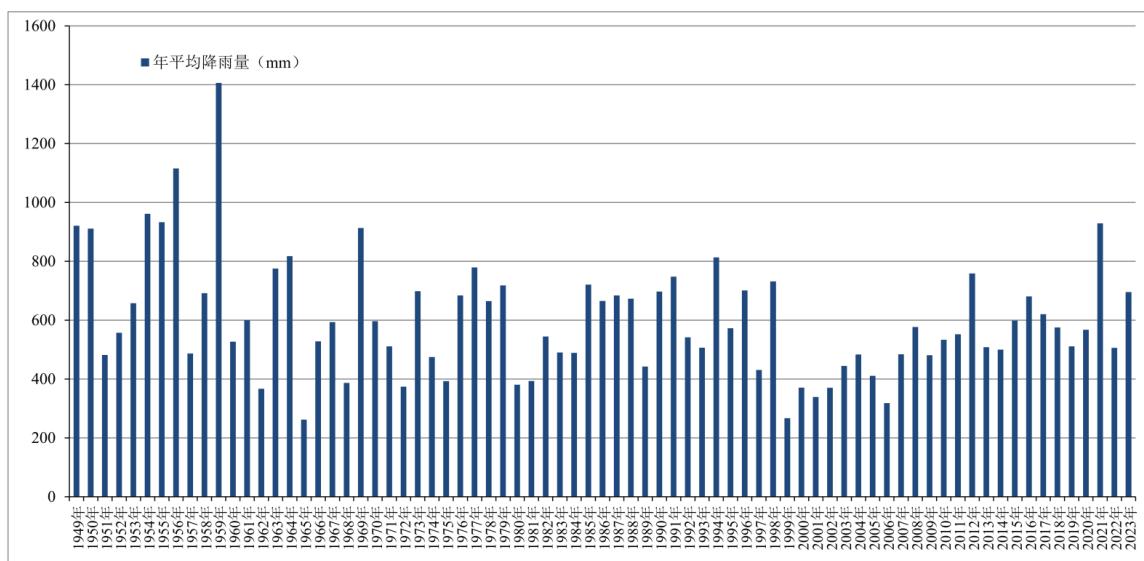
图 2.1.1 北京市 1949~2023 年年平均降雨量统计图

截止 2023 年全市多年平均降水量一般在 550mm~650mm 之间，降水量年变化大，具体统计数据可参见图 2.1.1（“北京市 1949~2023 年年平均降雨量统计图”）。最大降雨量出现在 1959 年，降雨量为 1406.00mm，最小降雨量出现在 1965 年，仅为 261.80mm。降水量年内分配不均，每年降雨多集中在 7、8 两月，占总降雨量的 60%~70%，1、2 月份降雨量最小。由于年降雨量高度集中，即使旱年，局部地势低洼地区也可能积水成涝。旱涝的周期性变化较明显，一般 9~10 年左右出现一个周期，连续枯水年 和偏枯水年有时达数年。近十多年来，2012 年和 2021 年年降水量出现两个峰值，达到 758.7mm 和 929.4mm，2014 年年降水量最小，约为 500.0mm。

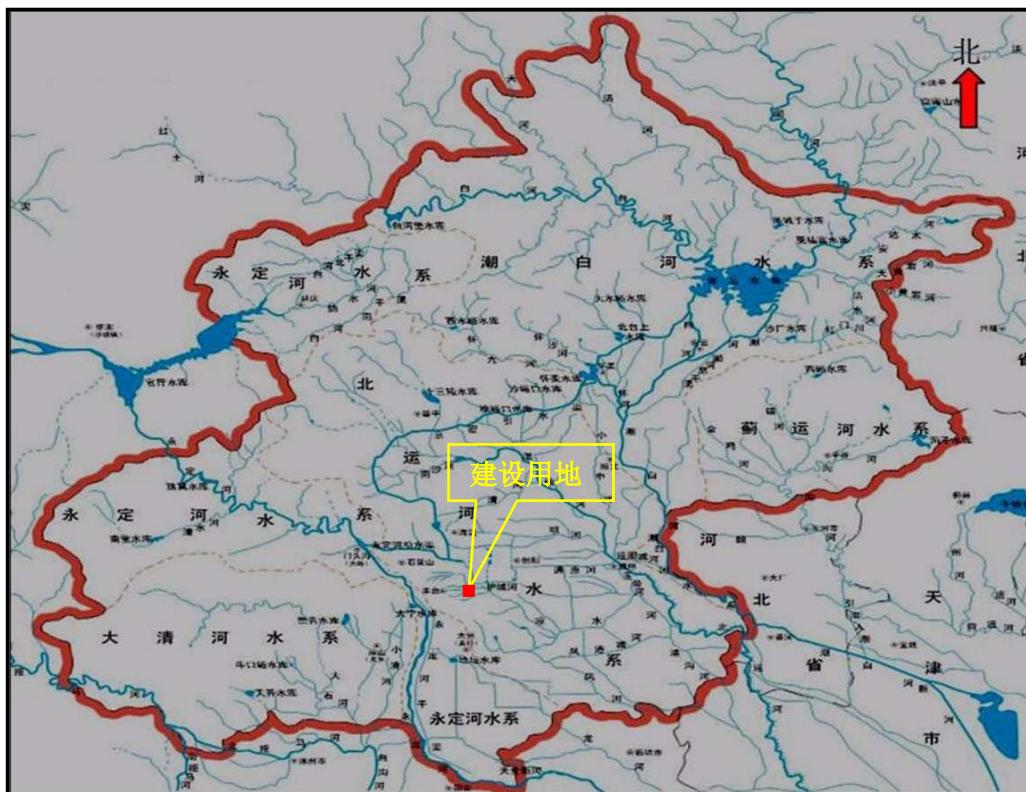
图 2.1.2-1 区域地表水系水体分布示意图

北京平原发育 5 大水系：西部大清河及永定河水系，中部温榆河-北运河水系，东部潮白河及蓟运河水系。其中，温榆河-北运河水系发源于北京市，永定河水系发源于内蒙古自治区、山西省，其余 3 个水系均发源于河北省，参见图 2.1.2-1（“区域地表

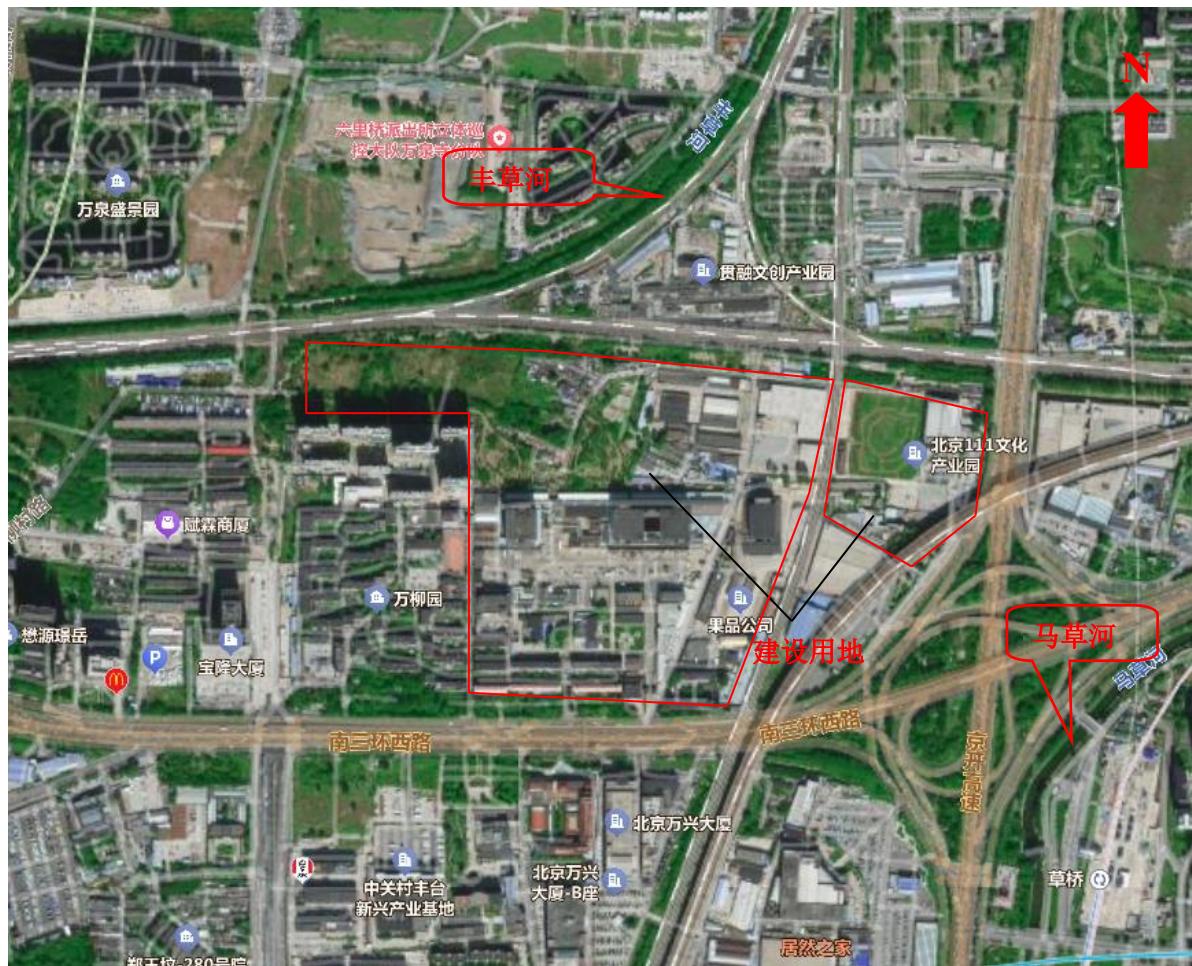
图 2.1.2-2 评估区周边主要河流分布图

建设用地及评估区主要位于永定河水系流域范围，附近主要地表水体有丰草河、马草河。现状河流与评估区的相对位置关系如图 2.1.2-2（“评估区周边主要河流分布图”）。

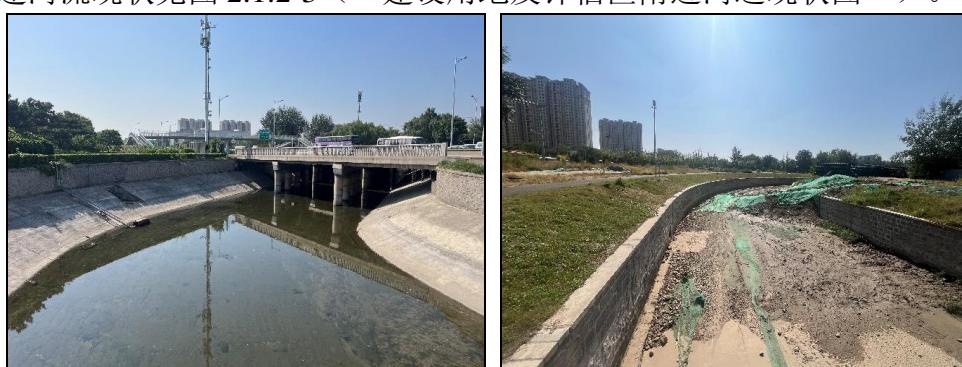
图 2.1.2-3 建设用地周边河道现状图

丰草河起点为丰台镇西程庄子，在万泉寺铁路桥附近汇入凉水河。全长 7.9 千米，流域面积 11.2 平方千米，河内现状无流水。河道上建有水闸，水渠两岸和底部修筑有衬砌。

马草河起点为洪泰庄铁路涵洞，在马家堡入凉水河，全长 13.06 千米，流域面积 33 平方千米，河内现状有流水，水深约 0.5~1.0m。河道上建有水闸，水渠两岸和底部修筑有衬砌。

上述河流现状见图 2.1.2-3（“建设用地及评估区附近河道现状图”）。

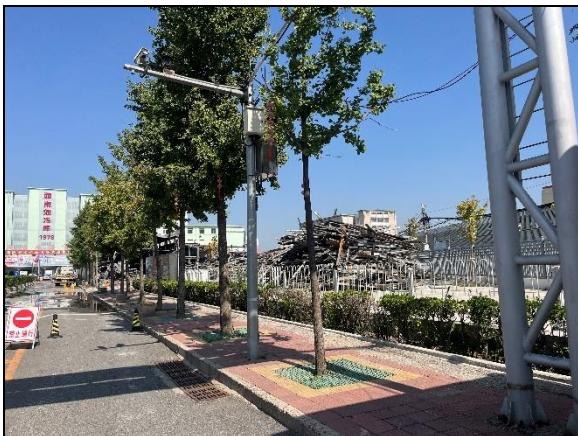
图 2.2-1 建设用地现状 (镜向东北)

评估区所处地貌单元属永定河洪冲积扇的中部，附近有漂河古河道通过，地形基本平坦，自然地面标高约为 41m~46m。本报告涉及钻孔孔口处地面标高为 41.32m~44.03m。建设用地北侧为拆迁荒地，南侧为现状居民房、厂房，东北侧为现状旅店(见图 2.2-1~图 2.2-2)。

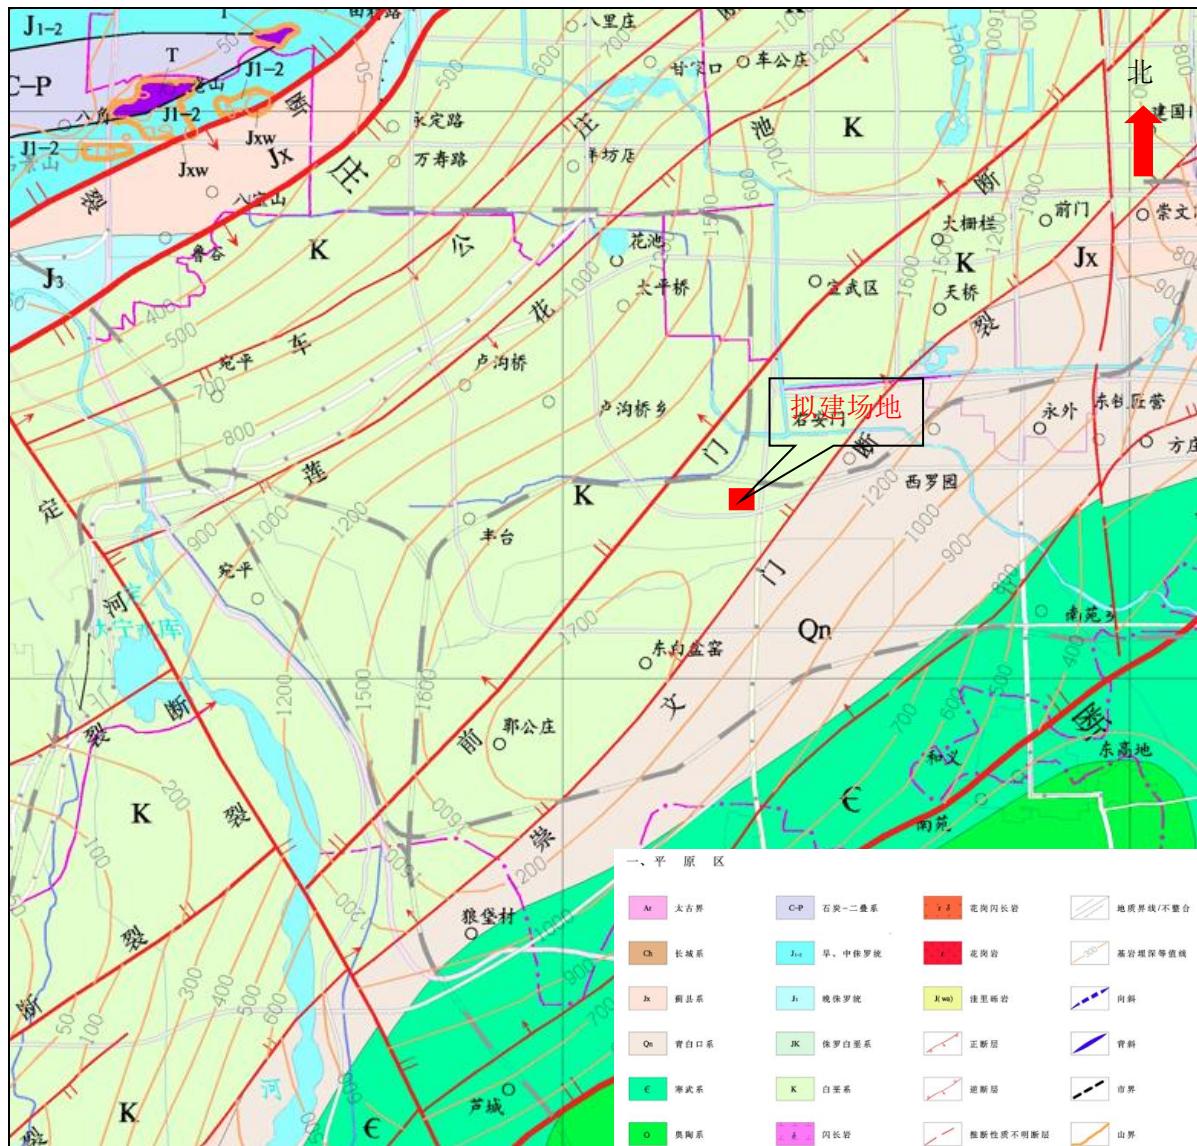
图 2.3 区域基岩地质构造图（引自 1: 10 万北京市平原区基岩地质构造图）

根据我院已有资料，评估区普遍覆盖有第四系沉积层。覆盖层岩性以黏性土、粉土、砂类土和卵砾石互层为主，覆盖层厚度在 50m 内。评估区第四系及古近系地层之

下的下伏基岩岩性主要为白垩纪砾岩、砂岩、泥岩及泥灰岩。评估区具体基岩分布见图 2.3[“区域基岩地质构造图（引自 1: 10 万北京市平原区基岩地质构造图）”]。

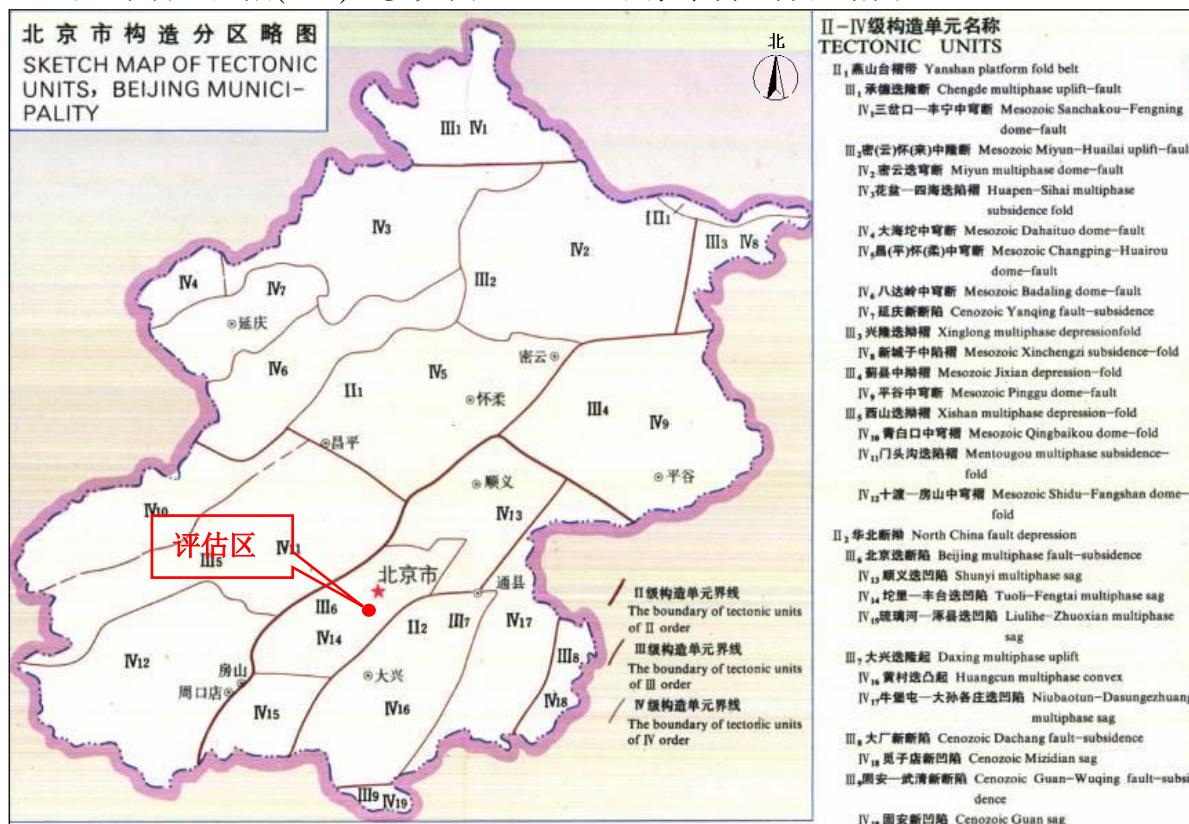
图 2.4.1 北京市构造分区略图

评估区大地构造位置处于中朝准地台(I)—燕山台褶带(II<sub>1</sub> 区)—北京迭断陷(III<sub>6</sub>)—坨里-丰台迭凹陷(IV<sub>14</sub>)，参见图 2.4.1 (“北京市构造分区略图”)。

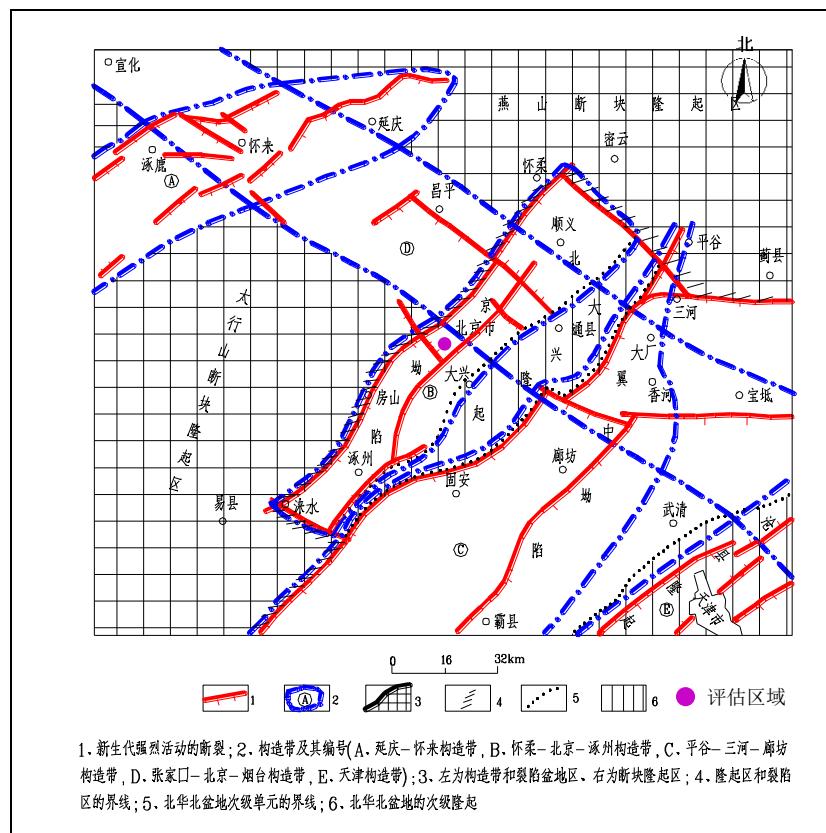
图 2.4.2 北京及邻近地区新生代构造格架

北京地区的构造格局形成于中生代，新生代以来得到进一步改造，其特点是以断裂及其控制的断块活动为主要特征。新生代活动的断裂主要有北北东—北东向和北西—东西向两组，大部分为正断裂性质，并在不同程度上控制着新生代不同时期发育的断陷盆地。断裂分布多集中成带，主要组成四条北北东—北东向和一条北西向的断裂构造带。北北东—北东向的有怀柔—北京—涿州构造带、平谷—三河—廊坊构造带、天津构造带和延庆—怀来构造带。北西向的为张家口—北京—烟台构造带的西段，从四条北北东—北东向构造带的北段斜穿而过。几条构造带将北京地区分割成一系列次级构造单元（见图 2.4.2 和表 2.4.2）。根据区域地质资料，建设用地位于怀柔—北京—涿州构造带，建设用地内无活动断裂存在，良乡-顺义断裂自建设用地西北侧外边缘约 0.8km 处通过。参见图 2.4.2 (“北京及邻近地区新生代构造格架”)。

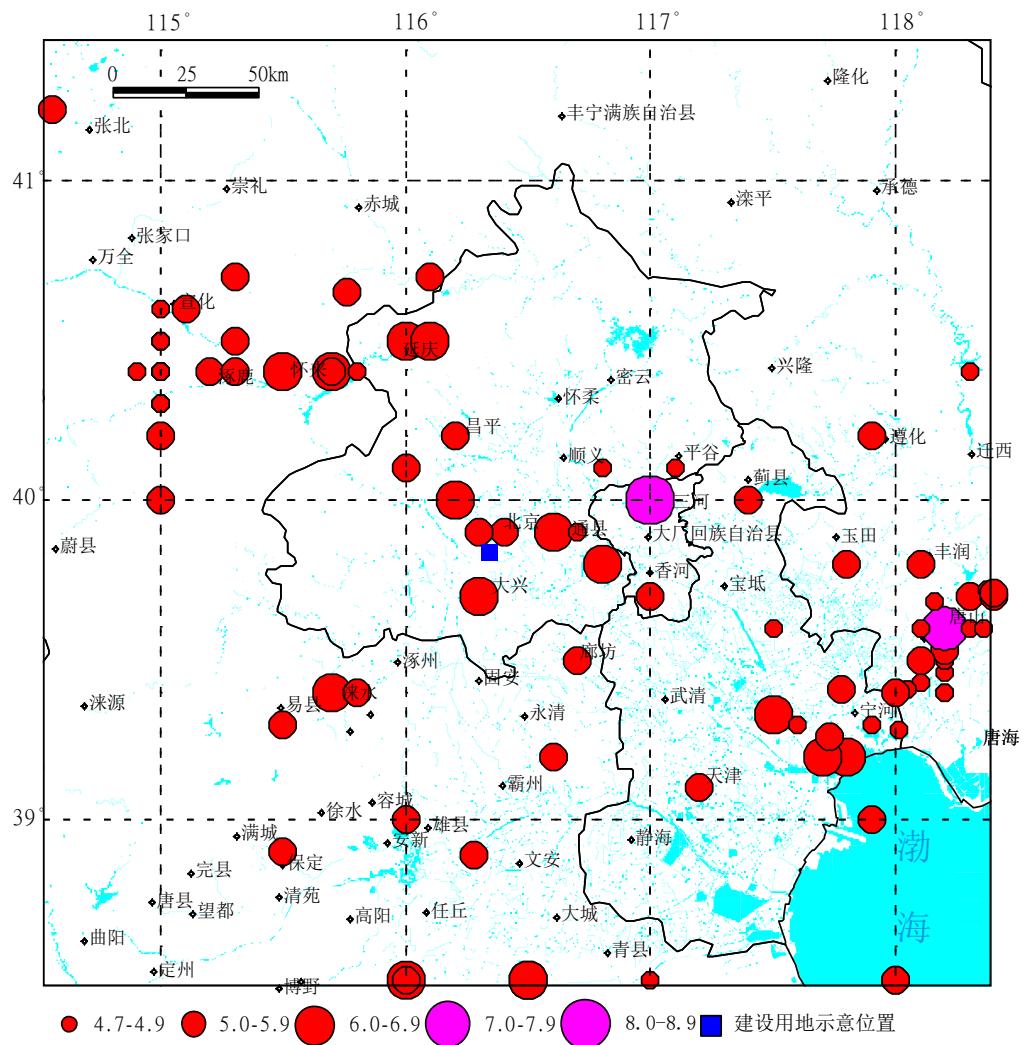
图 2.4.3-1 区域破坏性地震震中分布图(Ms≥4.7, 公元 294 年—2019 年)

根据历史记载, 京津冀地区( $38.5^{\circ}\sim41^{\circ}\text{N}$ ;  $114.8^{\circ}\sim118.3^{\circ}\text{E}$ )曾发生过若干次不同级别的地震, 自公元 294 年居庸关 6 级地震以来至 2019 年, 共记录到  $4^{\frac{3}{4}}$  级以上破坏性地震 92 次, 其中, 8 级地震 1 次(1679 年三河~平谷地震); 7~7.9 级地震 1 次; 6~6.9 级地震 15 次。图 2.4.3-1 为“区域破坏性地震震中分布图”。仅北京市历史上发生震级大于  $4^{\frac{3}{4}}$  级的地震就有 15 次, 见表 2.4.3。

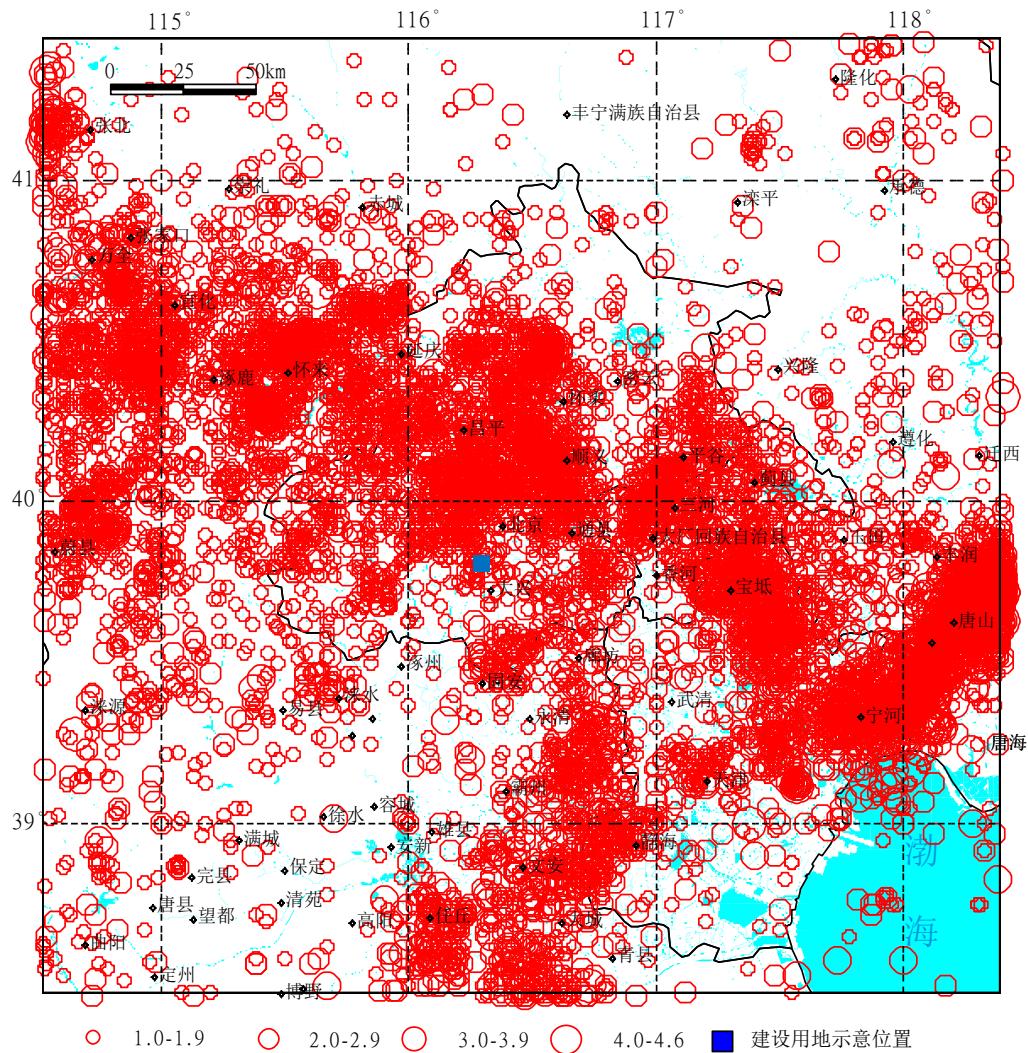
图 2.4.3-2 北京市及周边地区现代小震分布图

从记录到的地震分布来看，北京市及其周边地区明显存在三个地震活动相对集中的区域(张家口、宣化、怀来一带；北京、三河、平谷一带；唐山、滦县一带)，三个区呈北西方向排列(见图 2.4.3-2 “北京市及周边地区现代小震分布图” )。现代小震除了与历史破坏性地震呈北西向排列形式一致外，在区域南部也较密集，并明显地呈现出北西向和北东向条带活动格局。北西向条带与历史破坏性地震活动排列一致；一条明显的北东向条带从北京、唐山一带向邢台一带排列，它是华北平原地震带一部分。通过对历史强震、现代小震的对比分析，可以看到二者的分布有很大的相似性。两者的相似说明现代小震仍然是北京地区长期地震活动的继承，也意味着小震的发生与强震有相似的成因，即受北东向和北西向断裂构造控制。

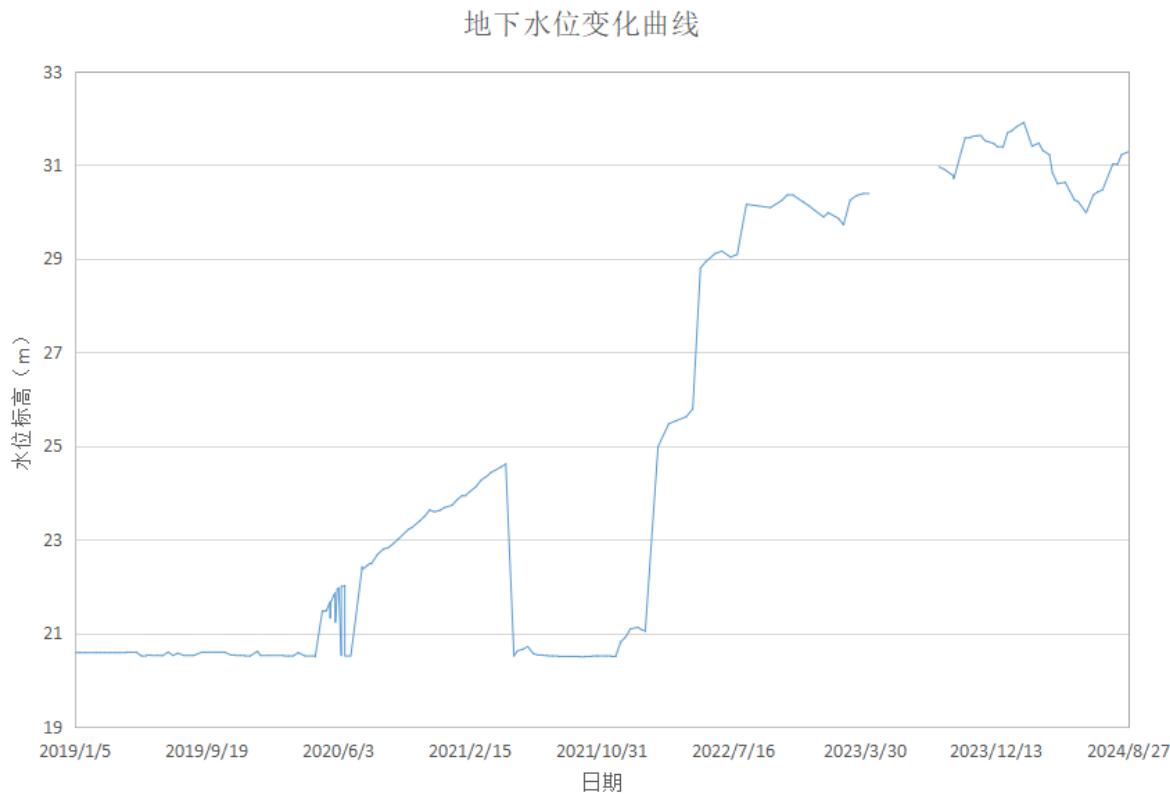
图2.6.3 潜水长期观测孔地下水位动态曲线

根据周边地下水监测资料（见图2.6.3），地下水位自2021年来有回升，一年内有峰谷波动，9月份~11月份较高，其他月份较低。年水位变幅一般为1~4m。

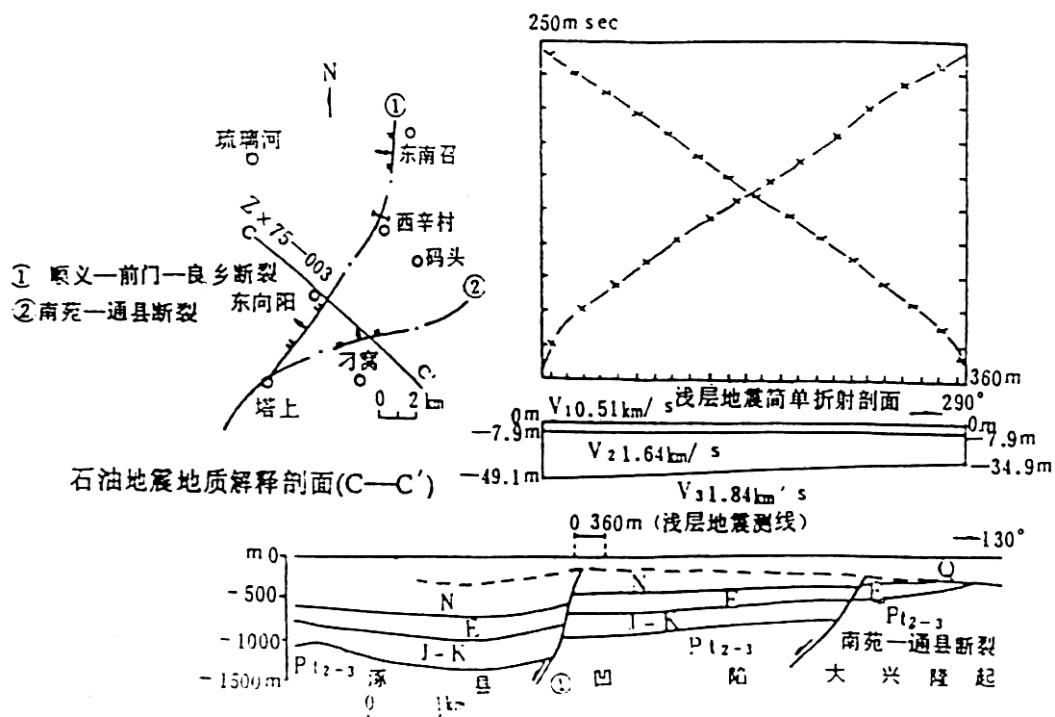
图 3.2.2 顺义—良乡断裂测线西辛村联合剖面（据国家地震局地质所，1993）

良乡—顺义断裂是一条发育于北京地堑内部的隐伏断裂，该断裂北起荣各庄一带，往南经顺义—天竺—东单、两间房至码头镇附近，是北京地堑区内部规模最大，延伸长达百余公里的隐伏断裂。据石油勘探和水文地质钻探资料，它总体走向北东 $25^{\circ}\sim 30^{\circ}$ ，倾向北西，倾角 $60^{\circ}\sim 80^{\circ}$ 。该断裂由多条北北东—北东走向的段落构成，它们的第四纪活动性存在较大的差异（参见图3.2.2）。评估区位于良乡—顺义断裂的南段（即南口—孙河断裂以南的段落）。

南口—孙河断裂以南的段落（评估区所处段落），石油地震勘探表明，它为一条倾向北西上陡下缓的铲式正断层。断裂两侧中—上元古界顶面垂直断距达400m，下第三系顶面垂直断距有250m，往上已断至距地表110m处，而该段的第四系厚度小于50m，该断裂活动对第四纪底部地层有微弱影响。根据物探资料（北京市地震局震害防御与工程地震研究所，2003），显示该段断裂可能错断了第四纪底部地层。

综上所述，评估区附近呈北东走向的良乡—顺义断裂，最晚活动时代为早更新世。

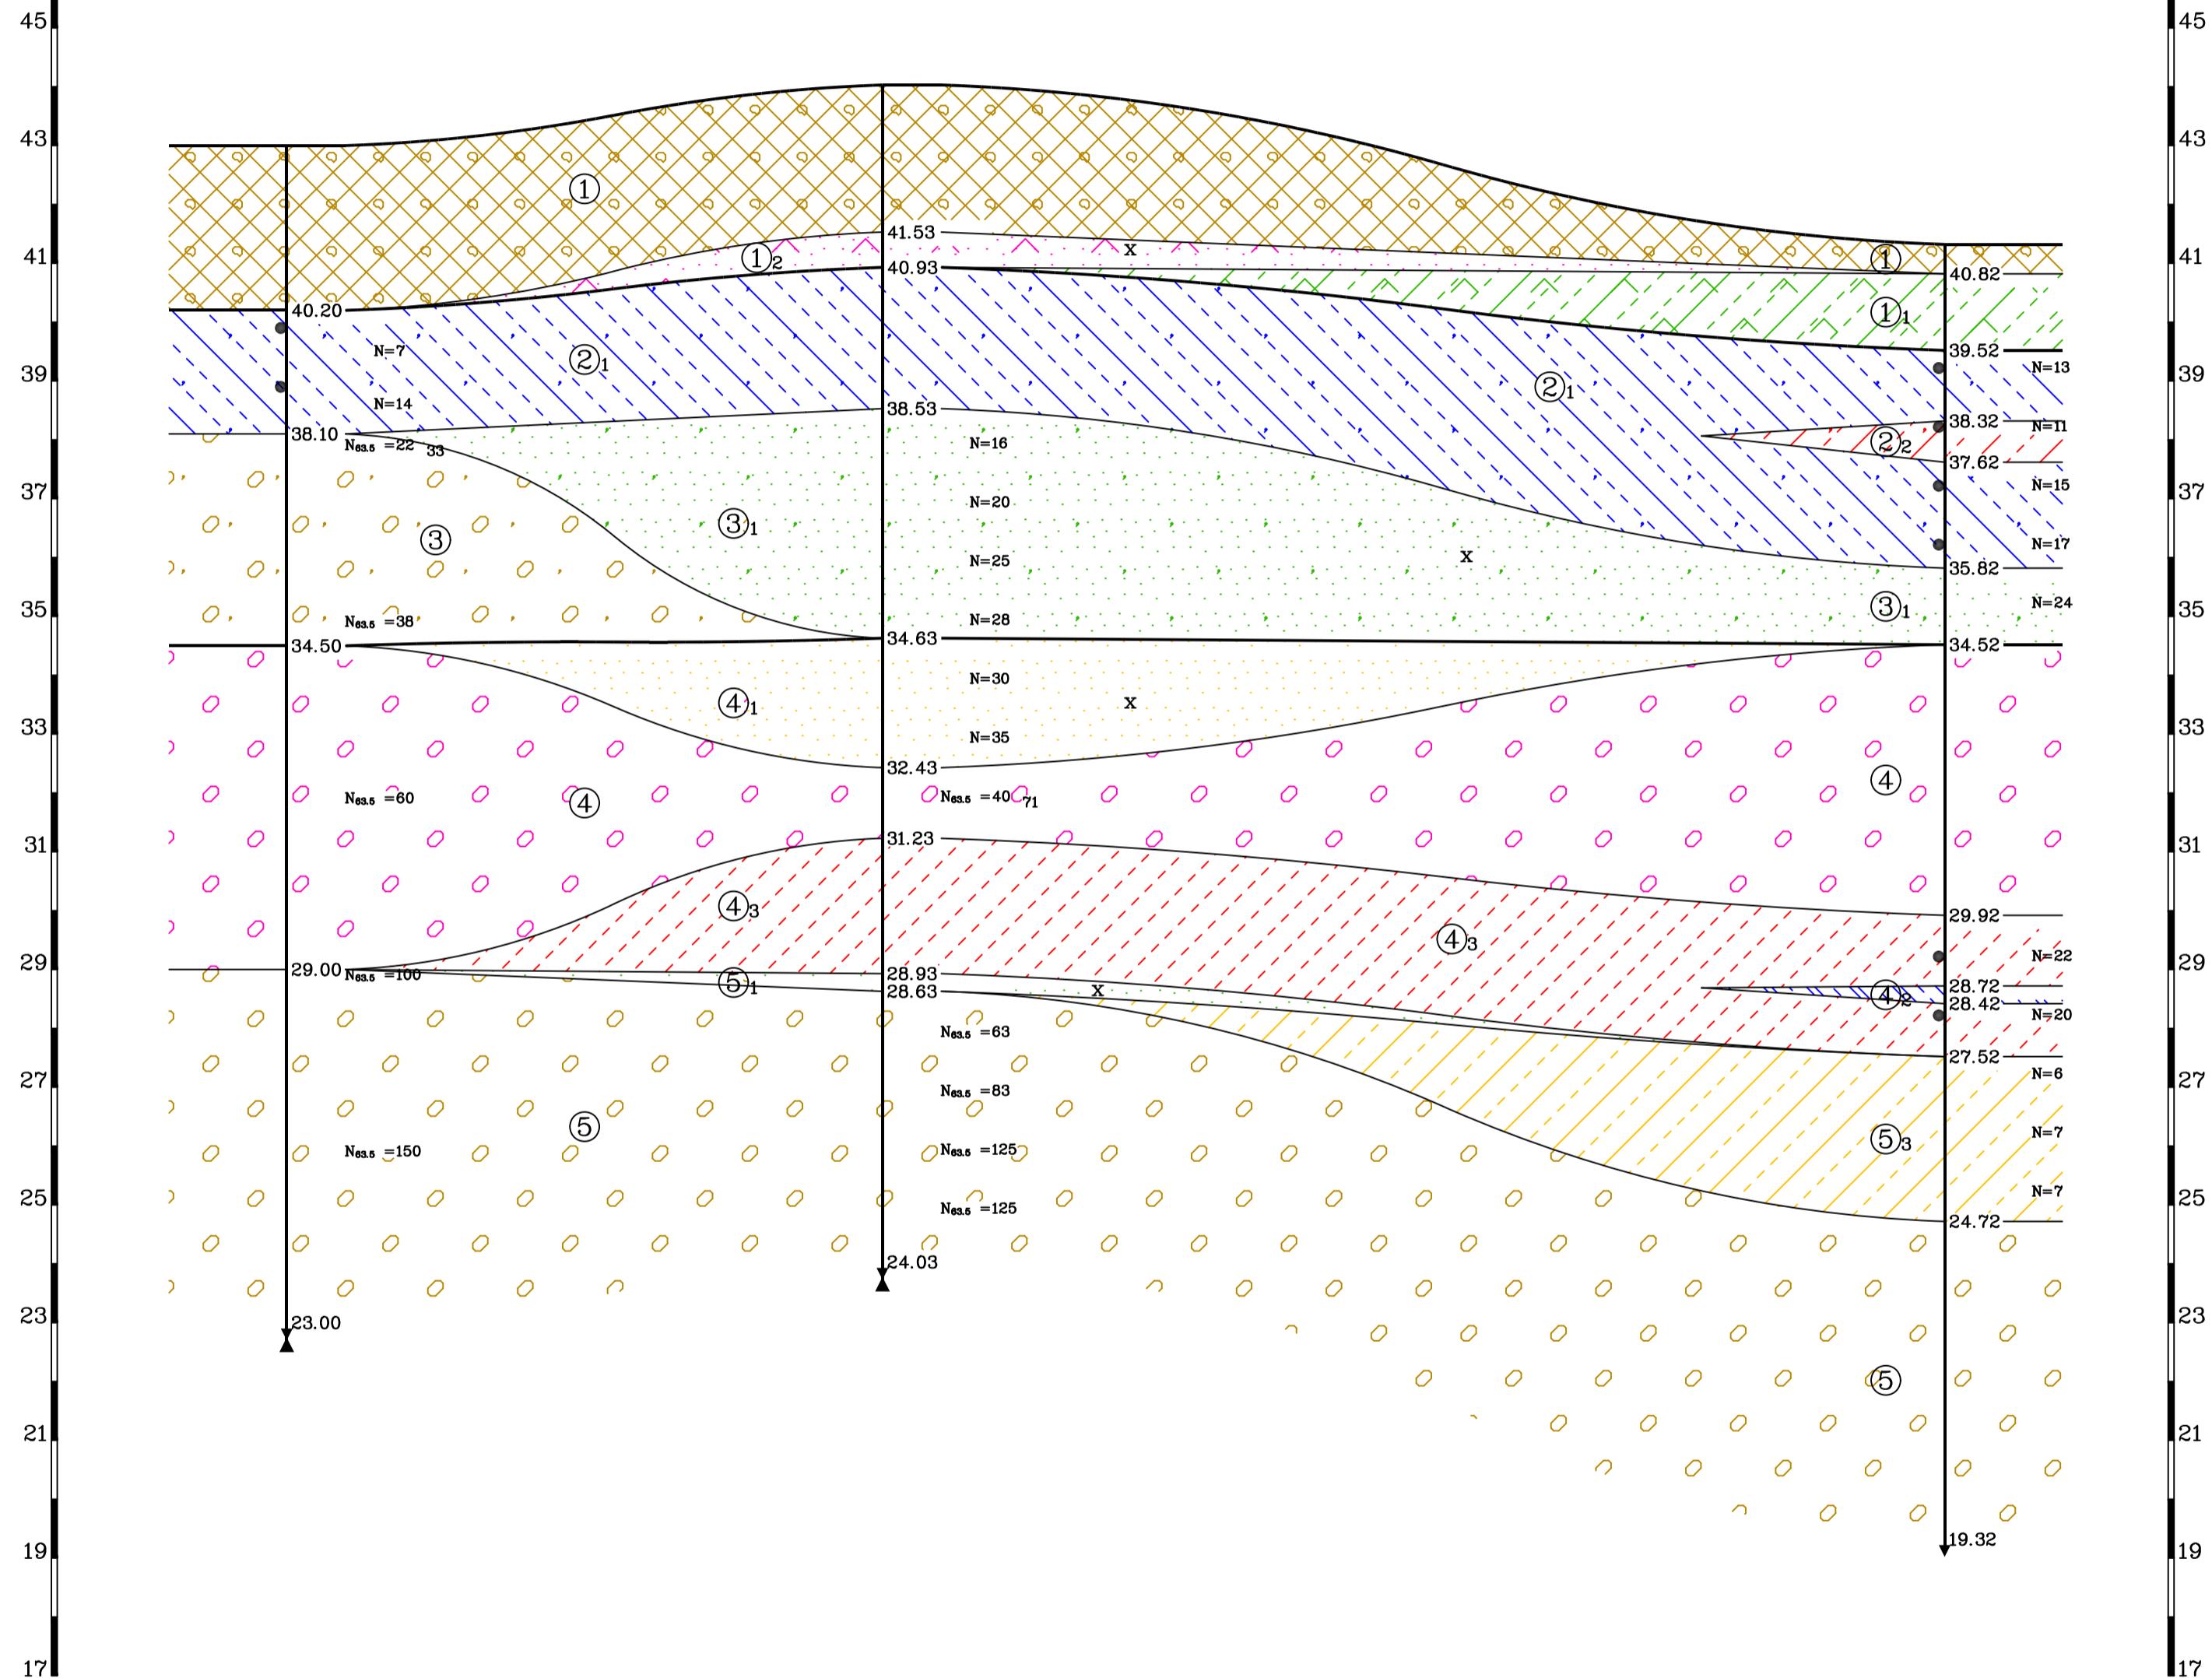
# 工程地质剖面图

(1) 表层为人工堆积的一般厚度 1.40m~4.50m 的房渣土①层及黏质粉土素填土、砂质粉土素填土①<sub>1</sub> 层。

(2) 人工堆积层以下为新近沉积的细砂、粉砂②层，黏质粉土、砂质粉土②<sub>1</sub>层及粉质粘土、黏质粉土②<sub>2</sub>层；卵石、圆砾③层及细砂③<sub>1</sub>层。

(3) 新近沉积层以下为第四纪沉积的卵石④层，细砂④<sub>1</sub>层，重粉质黏土④<sub>2</sub>层及砂质粉土、黏质粉土④<sub>3</sub>层；卵石⑤层，细砂⑤<sub>1</sub>层、黏质粉土、砂质粉土⑤<sub>2</sub>层及粉质粘土⑤<sub>3</sub>层。

1 ————— 1
