设备处地质灾害危险性评估报告

工程名称：设备处地质灾害危险性评估

建设单位：首钢集团有限公司

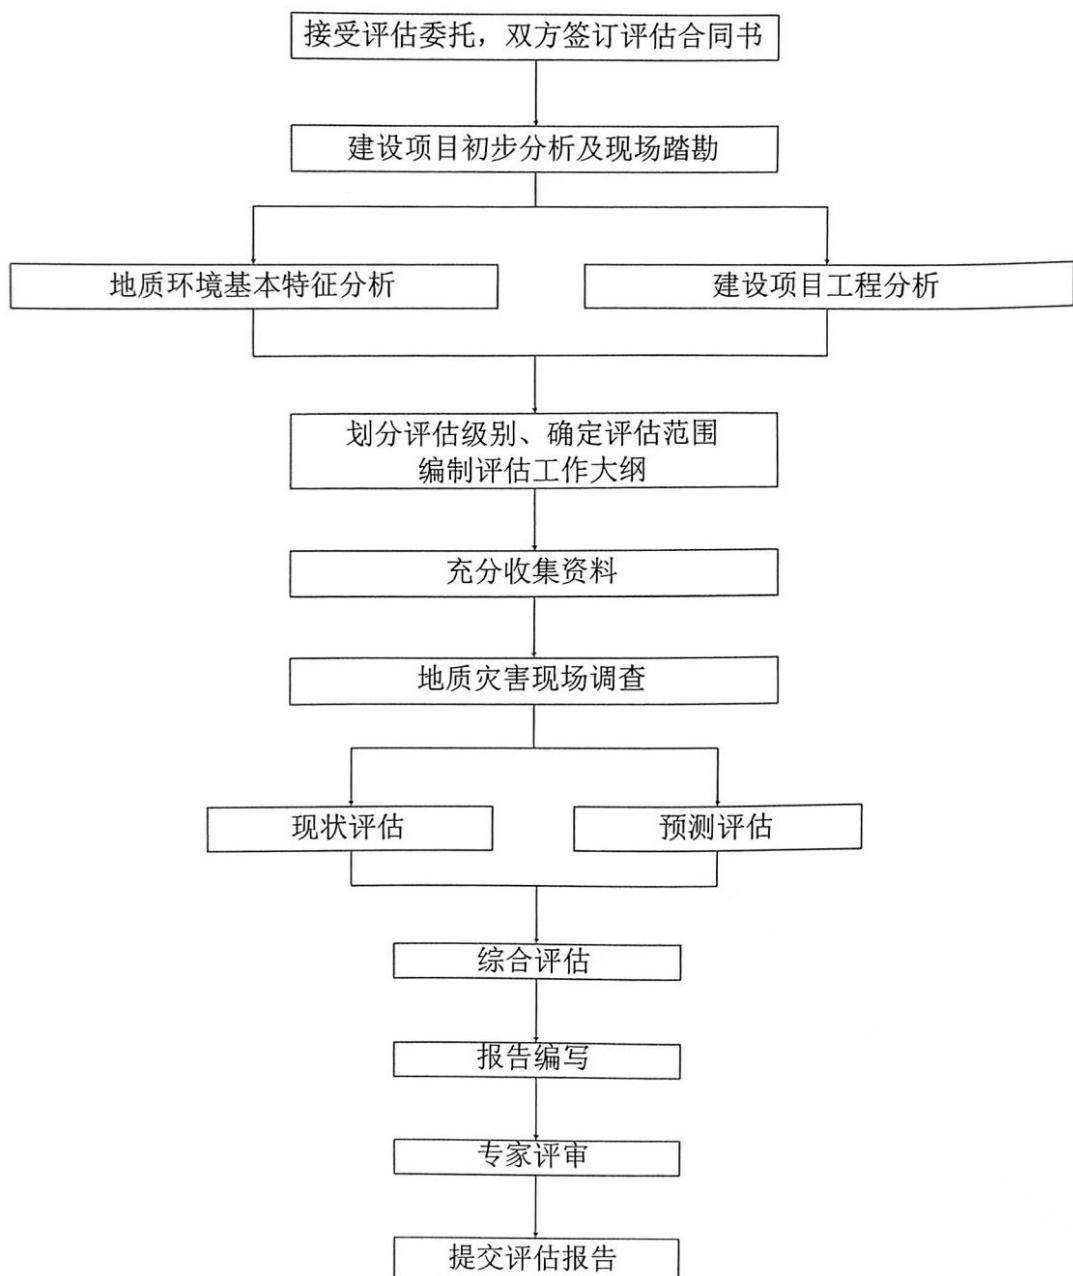
图 1-2 评估工作程序框图

本次评估收集到建设用地附近的《锅炉厂南路西延（北辛安路-莲石路）道路工程岩土工程勘察报告》（北京城建勘测设计研究院有限责任公司，2019 年），引用报告中钻孔等资料，充分了解建设用地地层情况，为地质灾害评估提供了依据。在此基础上，经综合分析和系统整理，按照技术要求及地质灾害类型逐项进行现状评估、预测评估和综合评估，最后对建设用地的适宜性做出评价。评估工作程序见图 1-2。

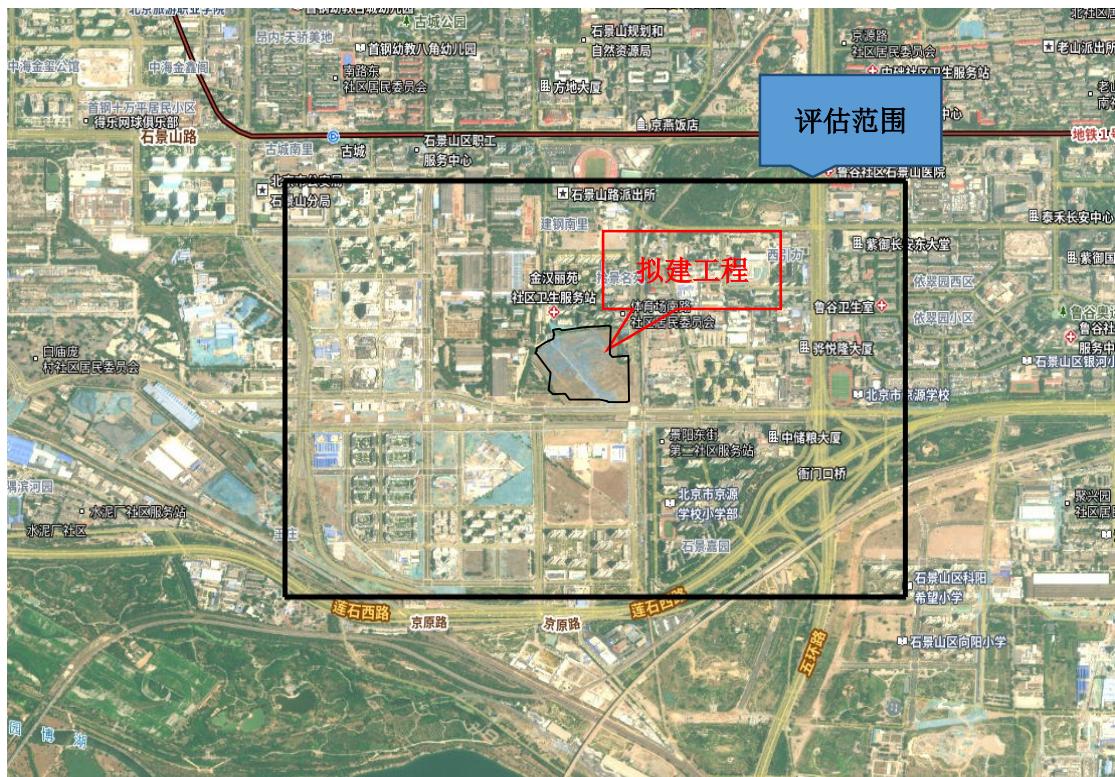
图 1-3 评估范围

根据建设用地及其周边范围地质灾害影响范围及分布特点，按照《地质灾害危险性评估技术规范》(DB11/T 893-2021) 中相关规定(表 1-4)，通过现场调查，确定评估工作总体范围，调查面积为 4km²。

由于地质灾害对环境的影响往往涉及一个较大的范围，因此在地质灾害危险性评估中，其评估范围不只局限于建设用地。根据建设用地区域地质环境条件复杂程度、工程规模、地质灾害的分布规模和特点扩展到建设用地四周的一定范围，同时依据《地质灾害危险性评估规范》(DB11/T893-2021)表1(下表1-4)的相关规定来确定本次评估范围。

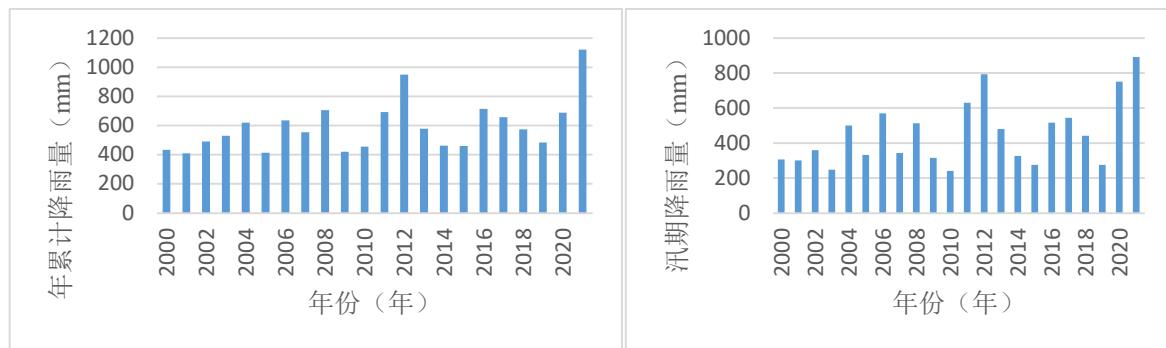
图 2-1 石景山区 2000-2021 年累计降雨量柱状图

评估区气候属于暖温带半湿润、半干旱季风气候。春季干旱多风，夏季炎热多雨，秋季天高气爽，冬季寒冷干燥。平均年气温为 $11 \sim 12^{\circ}\text{C}$ 。年极端最高气温一般在 $35 \sim 40^{\circ}\text{C}$ 之间；年极端最低气温一般在 $-14 \sim -20^{\circ}\text{C}$ 之间。7 月份最热，月平均气温 26°C 左右；1 月份最冷，月平均气温一般 $-4 \sim -5^{\circ}\text{C}$ 之间。多年平均水面蒸发量为 84.38mm 。多年平均降水量在 $550 \sim 650\text{mm}$ 之间。根据 1724~1997 年 270 余年的观测资料，降水量呈明显的变化规律，短周期以 2~3 年为主；中周期约 11 年；长周期约 80~86 年。降雨量多集中在夏季的七、八月份，占全年降雨量的 $60\% \sim 70\%$ 。2022 年全年平均气温为 13.3°C ，接近常年平均值(资料 1991-2020 年，下同) 13.2°C ；2022 年全年总降水量 492.5 毫米，比常年降水量 565.9 毫米偏少。

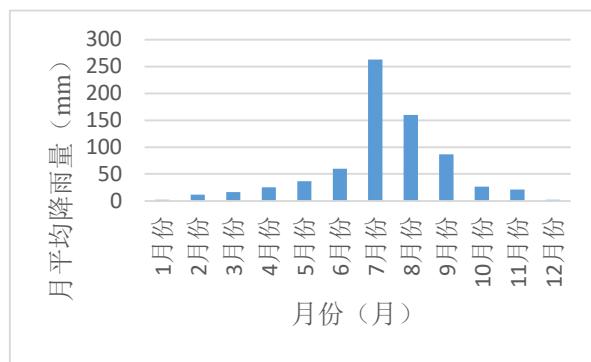
图2-3 石景山区2000-2021年月平均降雨量柱状图

本区降水量在年内分配很不平衡，6~9月降水量最多，占全年降水量 79%。区内具有降雨集中、雨强大的特点，小时最大降雨量 215.4mm，10 分钟最大降雨量 102.0mm。短历时、高强度的降雨，极易引发山区滑坡、崩塌、泥石流等地质灾害的发生。

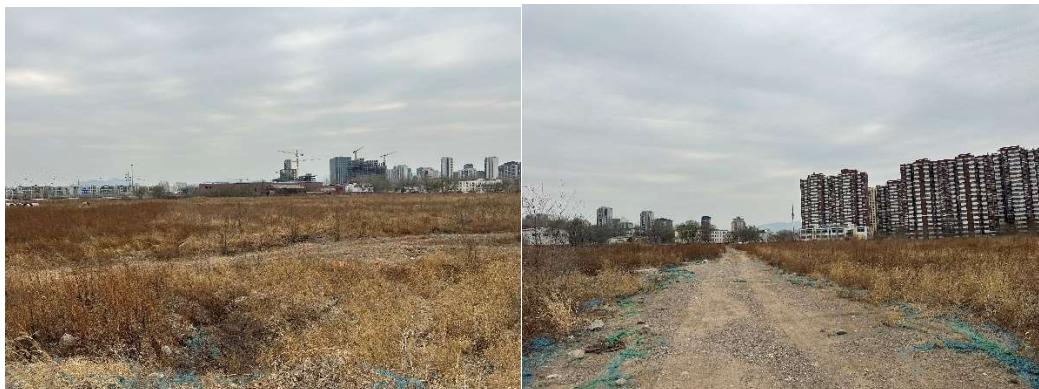
图 2-2 场地现状

66.53~76.19m。场地周边为居民楼、办公楼，场地内地下分布有电缆、上下水、热力、煤气管道等多种地下设施，场地东侧地下有 1 号线支线在建工程。建设用地周边现状见照片 2-2 至照片 2-3。

1、场地内地下分布有电缆、上下水、热力、煤气管道等多种地下设施。项目施工前应做管线检测。

2、场地东侧地下为在建地铁 1 号线支线在建工程，项目施工时用做好相应咨询及监测工作。

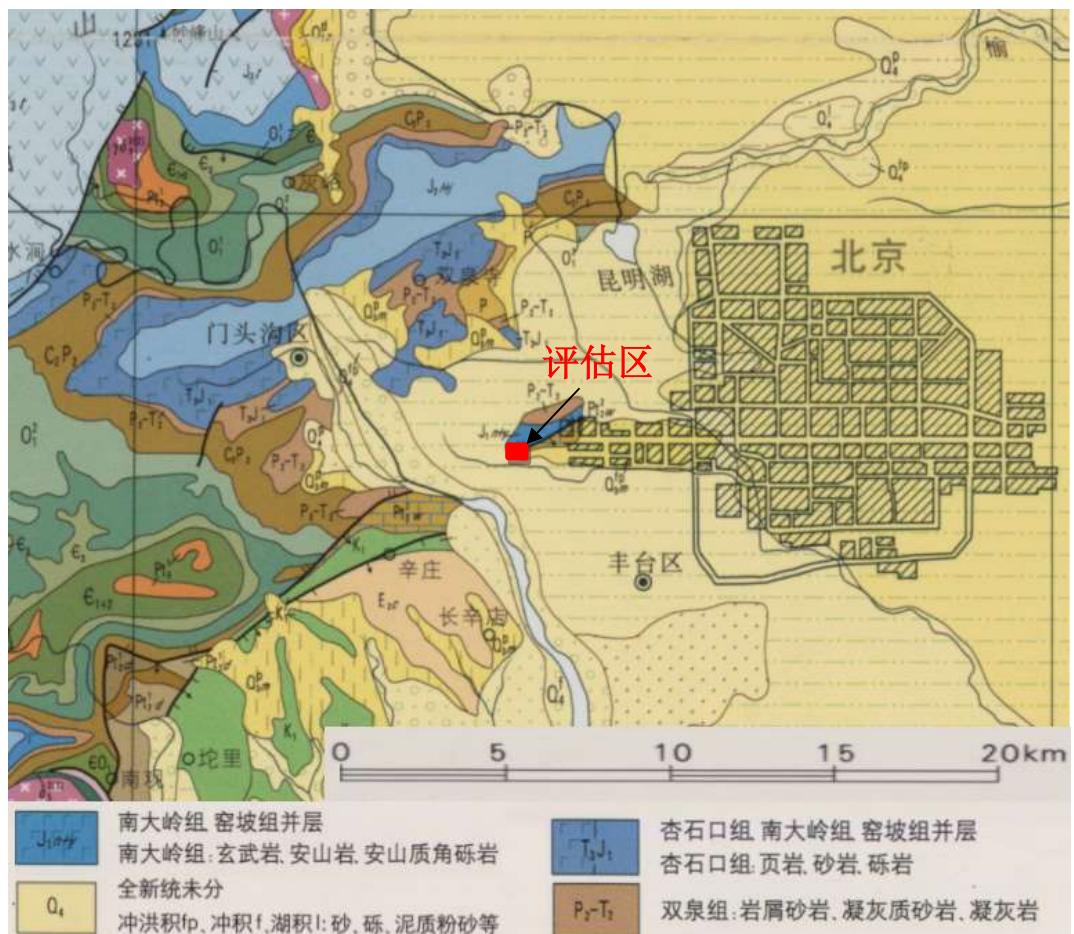
图 2-4 评估区地质图

评估区内主要出露地层为全新统坡洪积物及中生代地层。

根据借鉴得钻探资料及室内土工试验，按地层沉积年代、成因类型，将本工程场地评估范围内的土层划分为人工堆积层(Q^{ml})、第四纪沉积层(包括新近沉积层($Q_4^{2+3al+pl}$)、第四纪晚更新世冲洪积层(Q_3^{al+pl})及侏罗纪基岩(J)四大类。

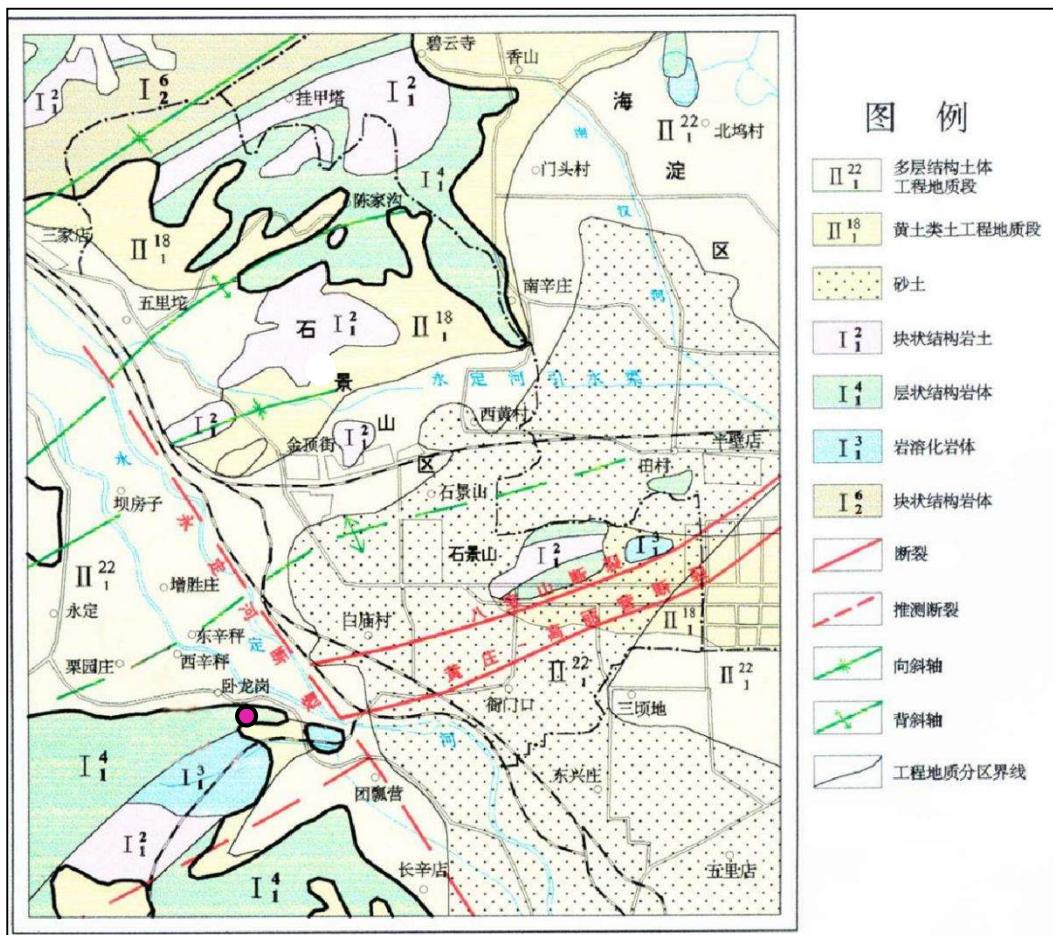
图 2-5 区域地质构造图

中生代燕山运动以来, 北京地区形成了一系列以北东及北西向为主的断裂构造。北京平原区大型北东向断裂自西向东依次有八宝山断裂、黄庄-高丽营断裂、良乡-前门-顺义断裂、南苑-通县断裂及礼贤-夏垫断裂, 北西向断裂自南向北主要为永定河断裂和南口-孙河断裂。受断裂活动的控制, 以北东向黄庄-高丽营断裂、南苑-通县断裂和礼贤-夏垫断裂构造为界, 北京平原区分划为京西北隆起、北京凹陷、大兴隆起和大厂拗陷四个区域性构造单元 (图 2-6), 断块之间第四系沉积物厚度变化较大。

石景山区出露元古代、古生代及中生代地层，构造轴向近北东东为一系列复式褶皱构成，主要断裂走向与褶皱轴方向基本一致，与褶皱轴向垂直的次一级张性断裂发育。

通过本区有三条大的断裂构造带，即八宝山断裂、黄庄--高丽营断裂和永定河断裂，这几条断裂构造大都隐伏发育于山前平原地区，另外还有红庙岭-八大处复背斜、九龙山-香峪向斜等褶皱构造。

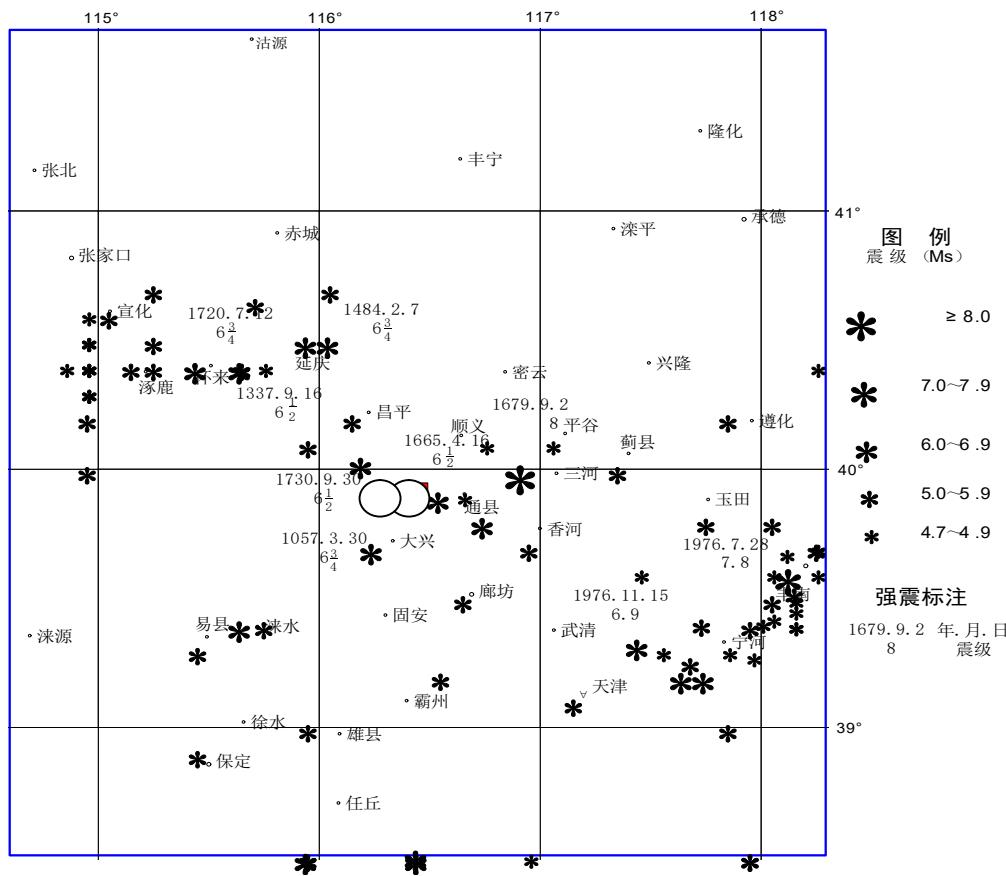
图 2-6 区域破坏性地震震中分布图

北京市及周边地区明显地存在着三个相对集中的地震活动区：张家口、宣化、怀来一带；北京、三河、平谷一带和唐山、滦县一带。根据历史记载，京津冀地区（ $38.5^{\circ}\sim41^{\circ}\text{N}$ ； $114.8^{\circ}\sim118.3^{\circ}\text{E}$ ）曾发生过若干次不同级别的地震，自公元 294 年居庸关 51/2 级地震以来至 2002 年，共记录到 43/4 级以上破坏性地震 85 个，其中，8 级地震 1 次（1679 年三河～平谷地震）；7～7.9 级地震 1 次；6～6.9 级地震 15 次。图 2-7 为区域破坏性地震震中分布图。这些地震距市

评估区内无历史破坏性地震记录，主要受周边地震影响，其对建设场地的影响较小。根据《中国地震动参数区划图》（GB 18306—2015）之附录 A（“中国地震动峰值加速度区划图”）和《建筑抗震设计规范》（GB50011-2010）（2016 年版）附录 A，场地抗震设防烈度 8 度，设计基本地震加速度值为 0.20g。设计地震分组为第二组。

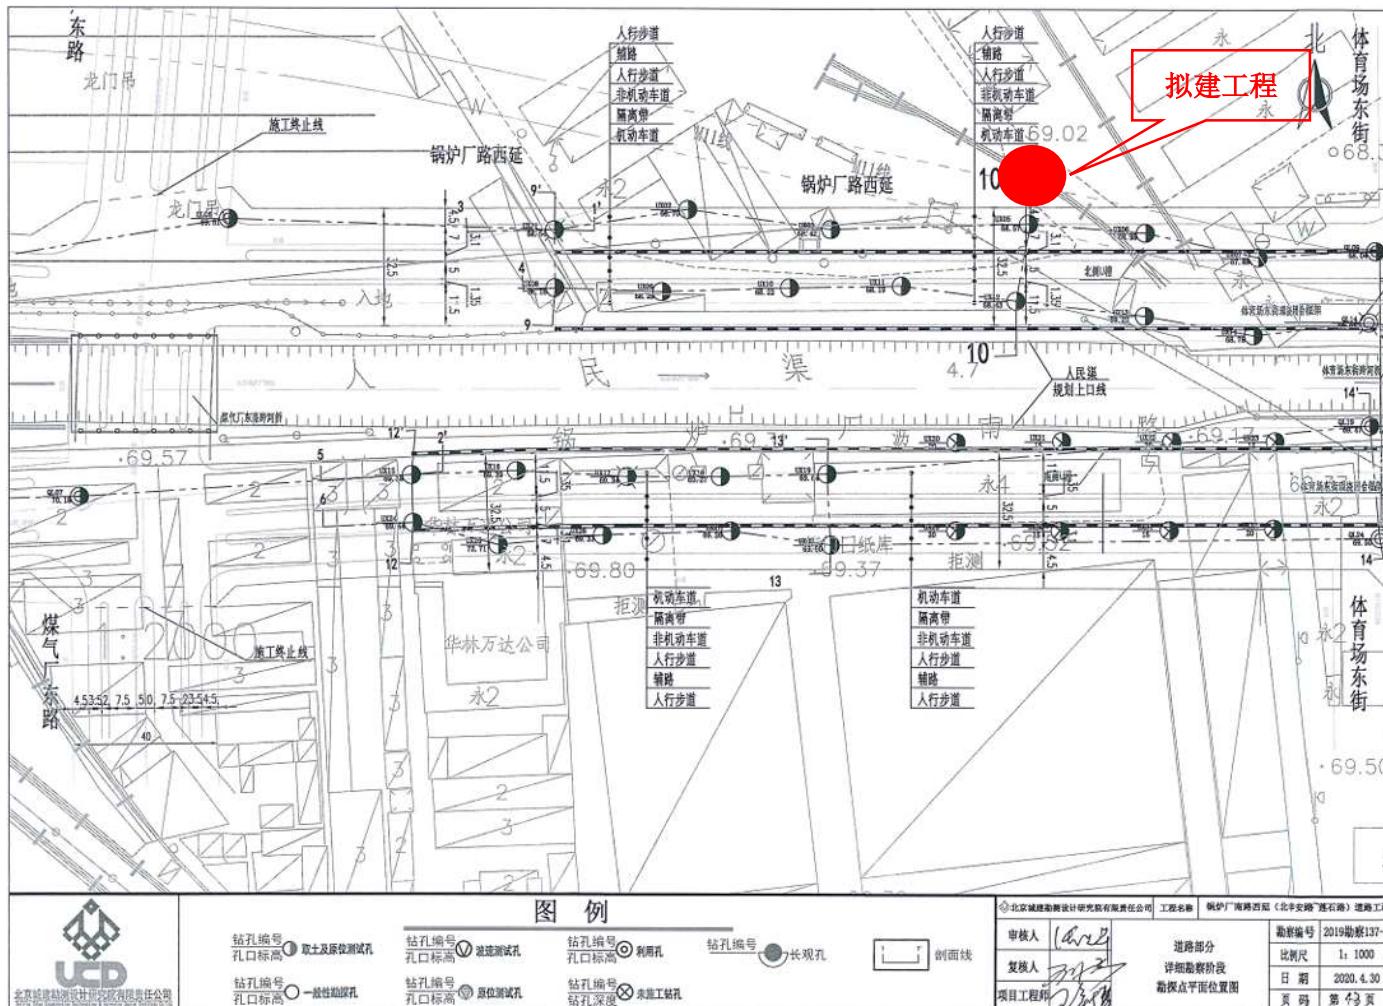
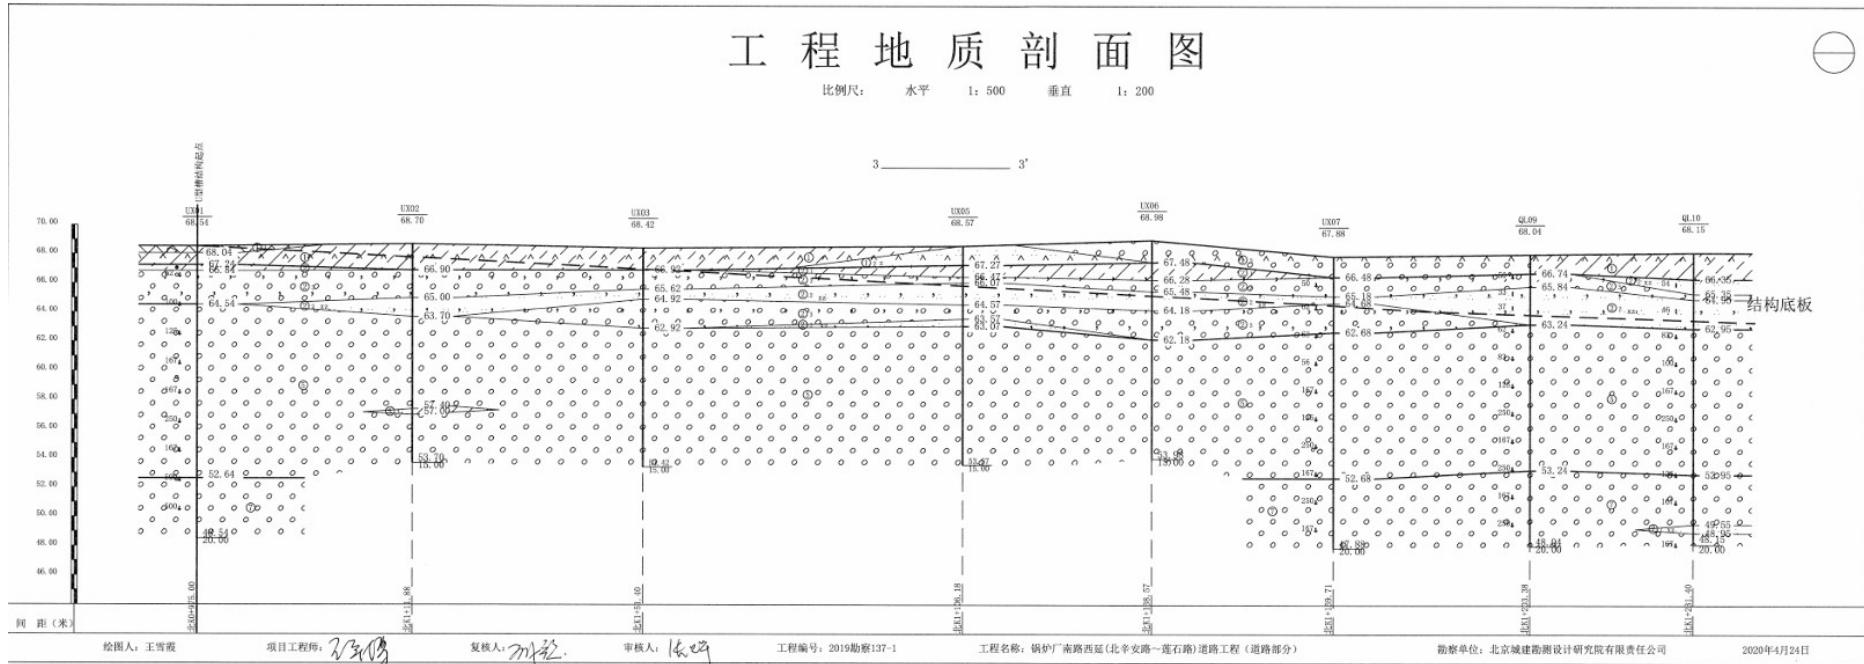
图 2-7 典型工程地质剖面图

内所分布的土层按沉积年代、成因类型分为人工堆积层(Q^{ml})、第四纪沉积层(包括新近沉积层($Q_4^{2+3al+pl}$)、第四纪晚更新世冲洪积层(Q_3^{al+pl})及侏罗纪基岩(J)四大类。具体各土层岩性及分布特征概述如下：

借用的勘探点平面位置图及典型剖面见图 2-7、2-8。

本次评估期间最深孔（借用）为 20m，未见地下水。工程场区近 50 年地下水水位标高最高达到 65.00m 左右。近 3-5 年地下水最高水位埋深大于 25m，受永定河阶段性放水的影响，年水位变化幅度 2~8m 左右。

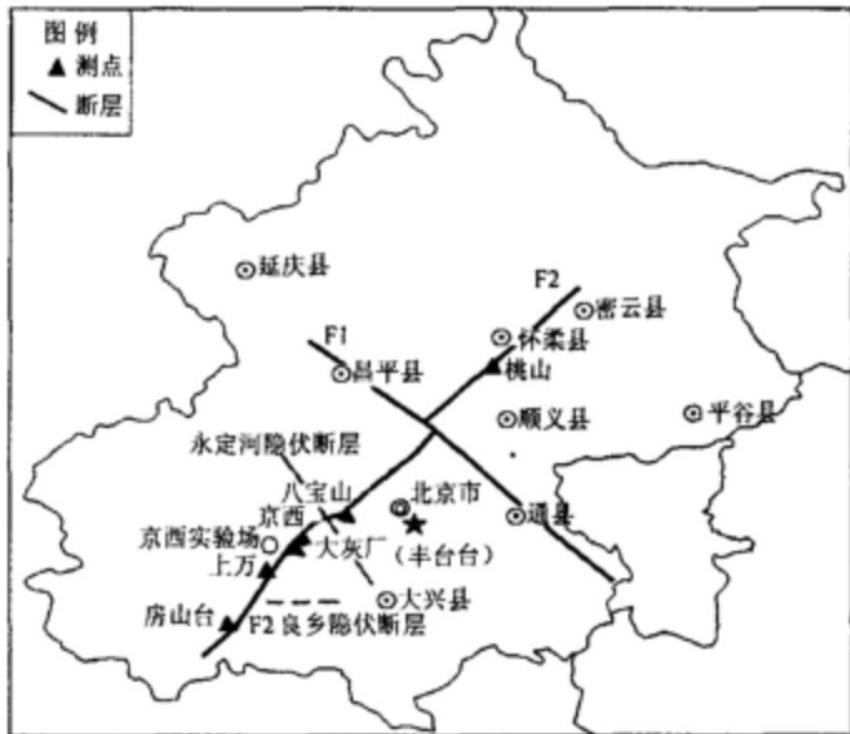
图3-4 北京地区主要断裂及夸断层位移测点分布图

八宝山断裂呈波状弯曲展布于北京西山山麓。它南起涞水县城西北。向北东经南尚乐、长沟、牛口海淀镇、东三旗，止于南口-孙河断裂。总体走向北北东至北东，倾向南东，倾角35°~45°属逆断层，断裂总长近100km(图3-4)。八宝山断裂形成于燕山运动中期，至中生代末被后来形成的黄庄-高丽营断裂所切割，故新生代以来其对北京凹陷的控制作用由黄庄-高丽营正断裂取代，二者紧邻，近于平行展布。

该断裂大致以推测的近东西向良乡隐伏断裂和北西向永定河断裂为界，断裂的南北两段多隐伏于平原下，中段大部分裸露地表。从所勘测的断裂剖面看，牛口峪东沟、晓幼营、后甫营、大灰厂北、梨园村及大沟村等断裂破碎带上覆盖的第四纪地层均无任何断错现象，这表明八宝山断裂中段第四纪期间基本无活动。断裂北段，

即断裂过永定河后至东三旗一带，除八宝山南麓能见到断裂出露外，其余段落均被第四纪覆盖。

综上所述，八宝山断裂是第四纪活动断裂，但不是全新世活动断裂，对建设用地影响小。

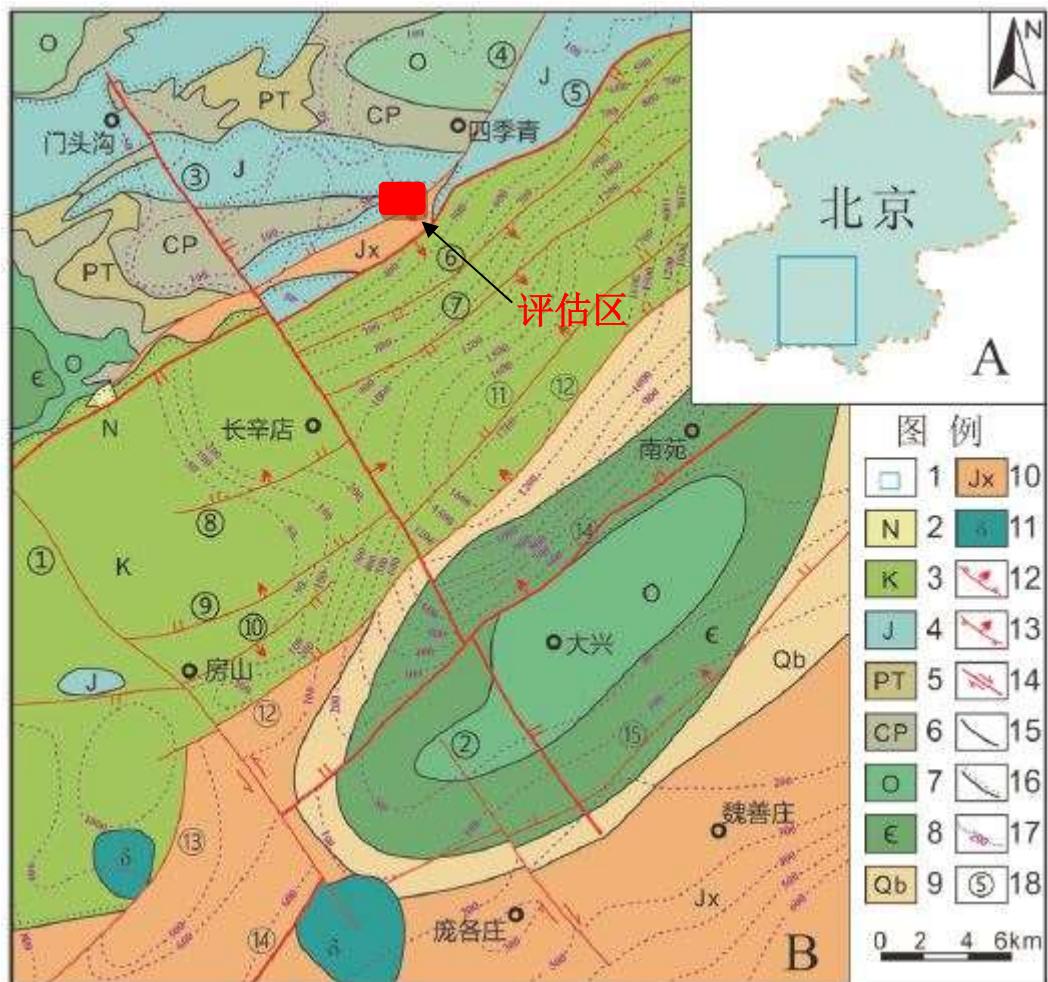
图 3-2 评估区场地沿线基岩地质图 据(北京市地质调查研究院, 2007) 改

黄庄—高丽营断裂是横穿北京市城区的一条规模较大的隐伏深大活动断裂，是北京凹陷和西山隆起的分界构造。北起怀柔庙城一带，向西南经北齐家、衙门口、芦井、晓幼营，至房山南，总体走向北北东-北东，倾向南东，倾角 $55^{\circ}\sim 75^{\circ}$ ，全长132km。断裂形成于燕山运动末期，切割了侏罗系及以前的地层，控制了白垩系和古近系、新近系及第四系沉积。在新生代它是控制北京坳陷西界的主控断裂。根据整个断裂带对第四系沉积厚度的控制作用，及其与北西向断裂的交切关系、新活动性等，自北而南可划分为怀柔-北齐家（北段）、立水桥-衙门口、芦井-晓幼营和郭家坟-房山4段。怀柔-北齐家段为全新世活动（徐锡伟等，2002），芦井-晓幼营段为晚更新世活动（汪良谋等，1990；陈国星等，1994）。其他段落未发现晚更新世以来活动证据。

1. 图 B 在图 A 中的位置; 2. 新近系; 3. 白垩系; 4. 侏罗系; 5. 二叠—三叠系; 6. 石炭—二叠系; 7. 奥陶系; 8. 寒武系; 9. 青白口系; 10. 蓟县系; 11. 闪长岩; 12. 正断层; 13. 逆断层; 14. 平移断层; 15. 地质界线; 16. 不整合界线; 17. 基岩等深线及数值; 18. 断裂编号

北西向: ①公义断裂; ②北臧村断裂; ③永定河断裂;

北东向: ④八宝山断裂; ⑤黄庄-高丽营断裂⑥车公庄断裂; ⑦莲花池断裂; ⑧王佐断裂; ⑨良乡北断裂; ⑩良乡南断裂; ⑪前门断裂; ⑫崇文门断裂; ⑬交道断裂; ⑭南苑-通县断裂; ⑮瀛海断裂

综上所述, 黄庄-高丽营断裂(立水桥-衙门口段)是第四纪活动断裂, 但不是全新世活动断裂, 且距离建设用地2.0km, 有一定的安全距离, 对建设用地影响小。

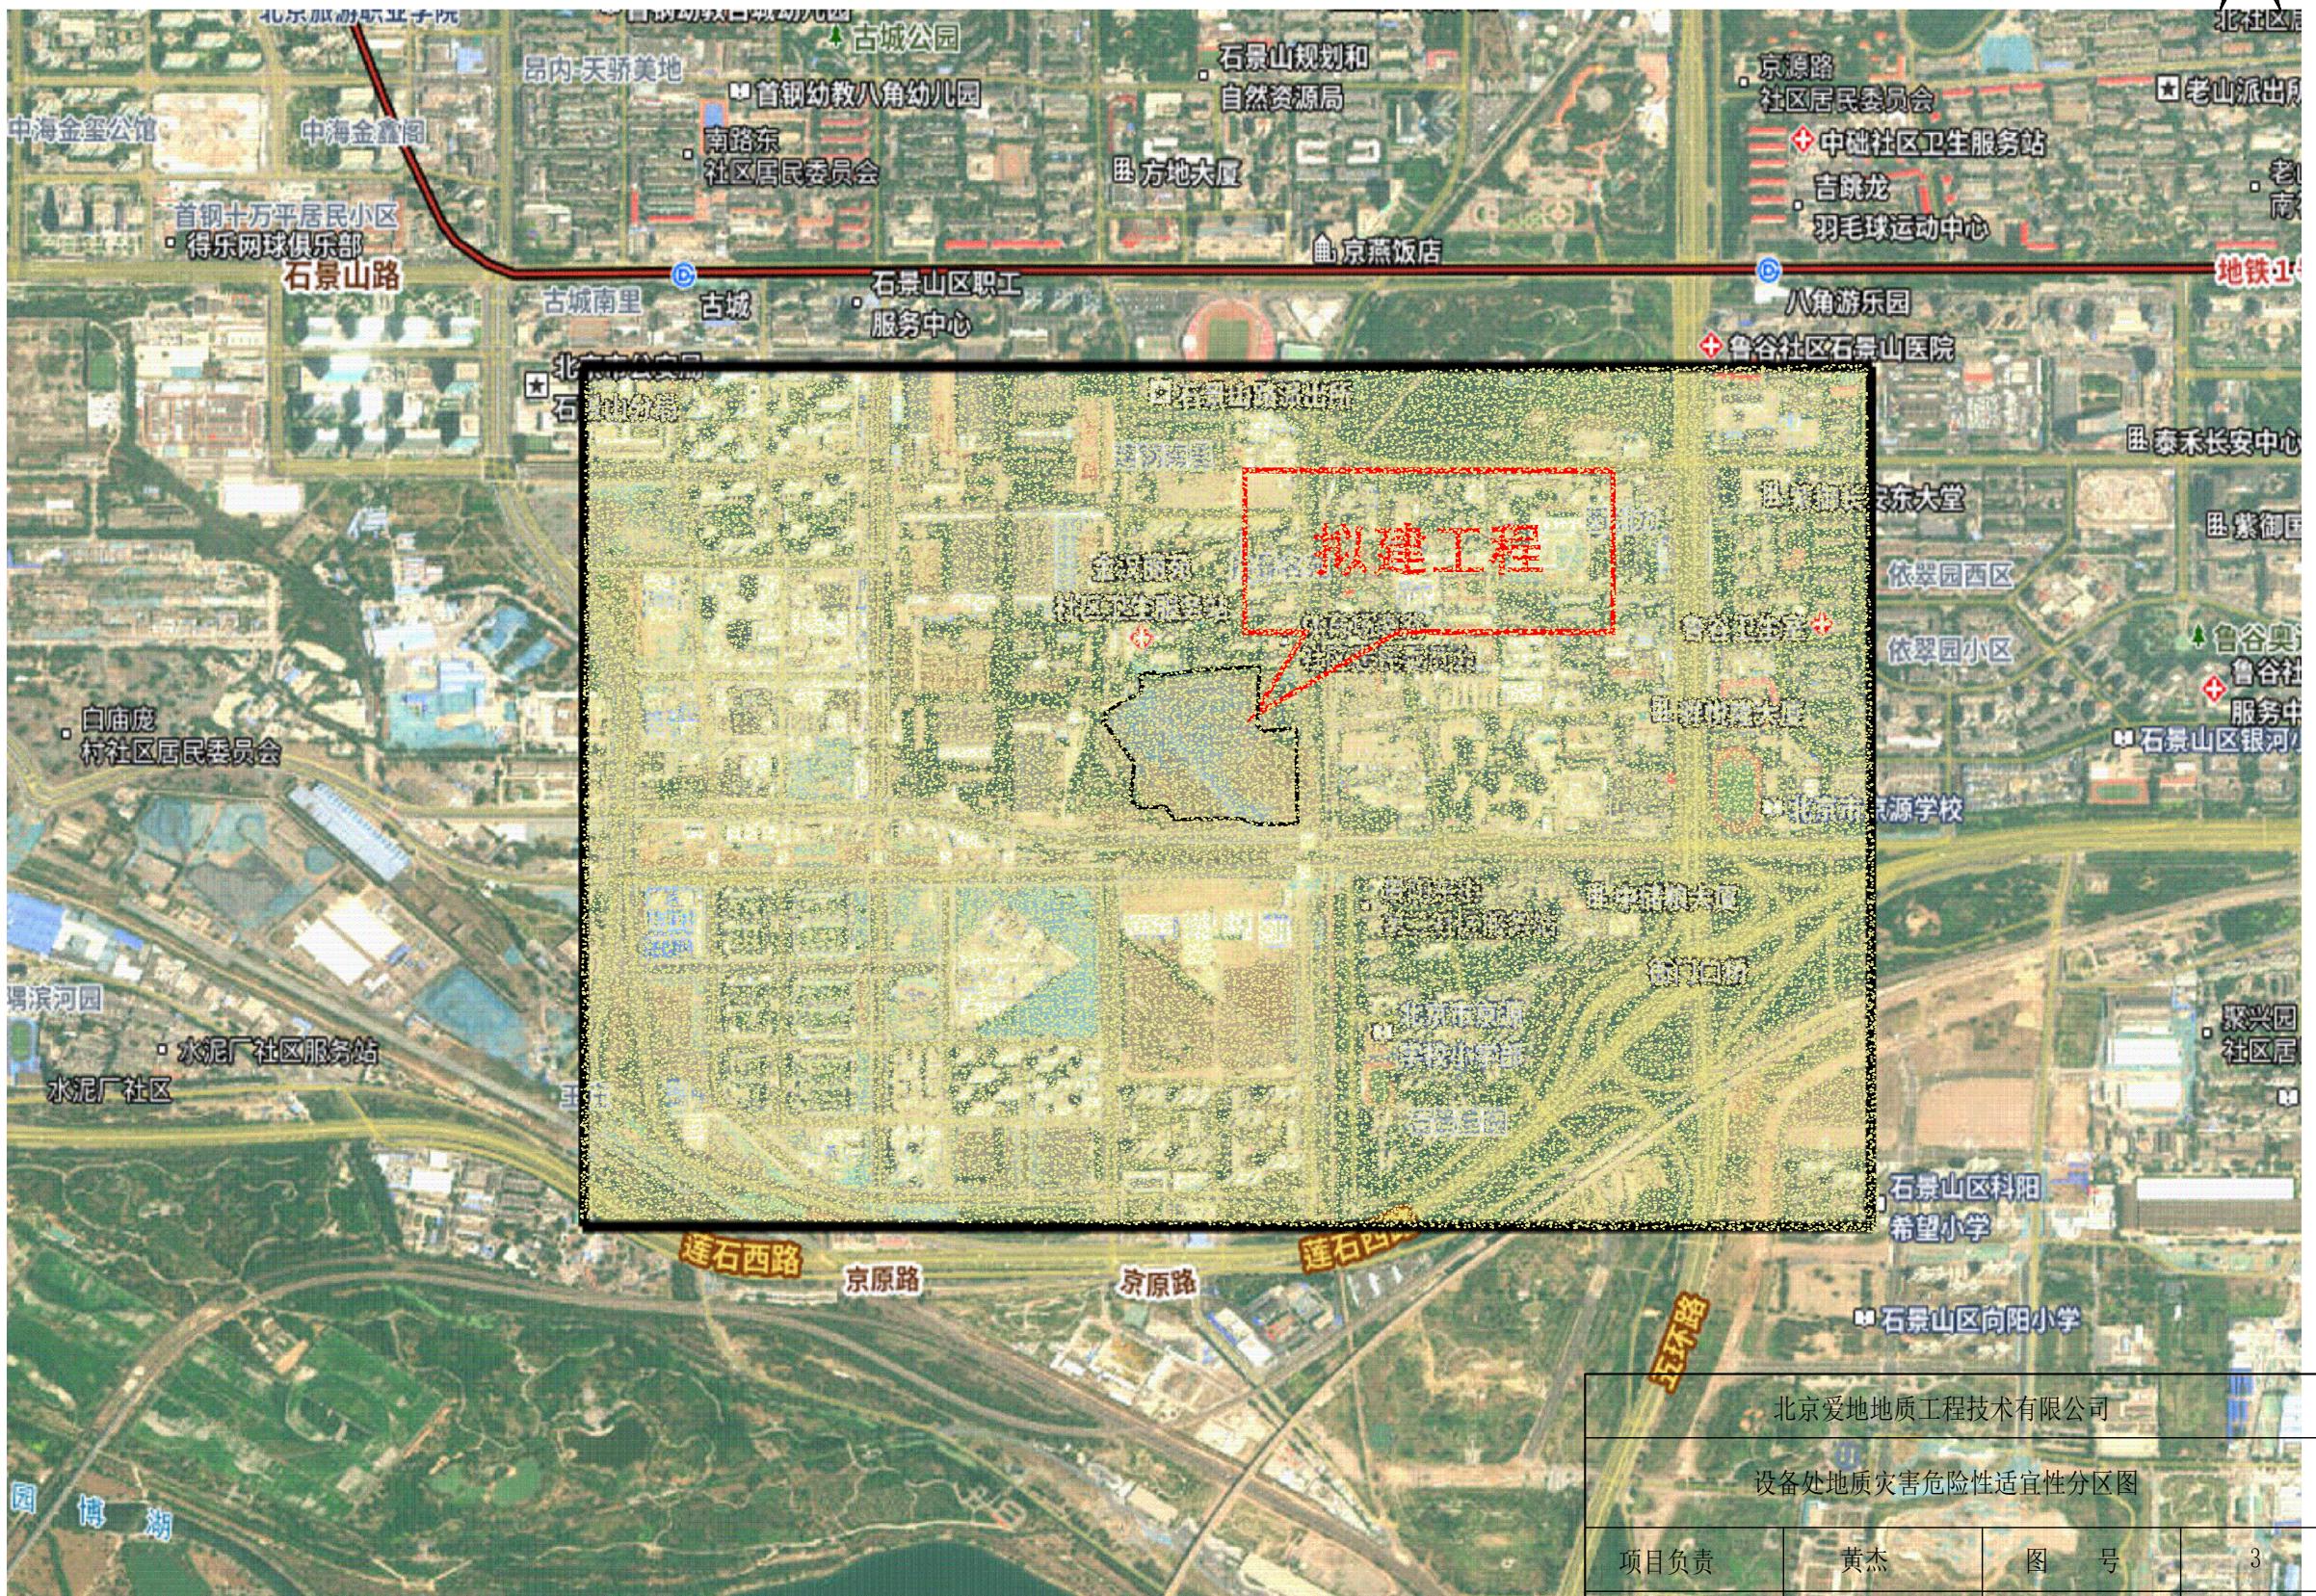
设备处地质灾害危险性评估适宜性分区图

适宜区

通过对建设用地地质灾害危险性综合评估，建设用地地质灾害危险性等级属小级，地质灾害防治难度小。依据《地质灾害危险性评估技术规范》（DB11/T 893-2021）表 43、表 44（表 5-2，表 5-3），从地质灾害评估角度，该建设用地适宜设备处拟建工程的工程建设。
