孙河乡土地一级开发和整理项目

活断层探测工作报告

北京勘察技术工程有限公司

2016 年 8 月

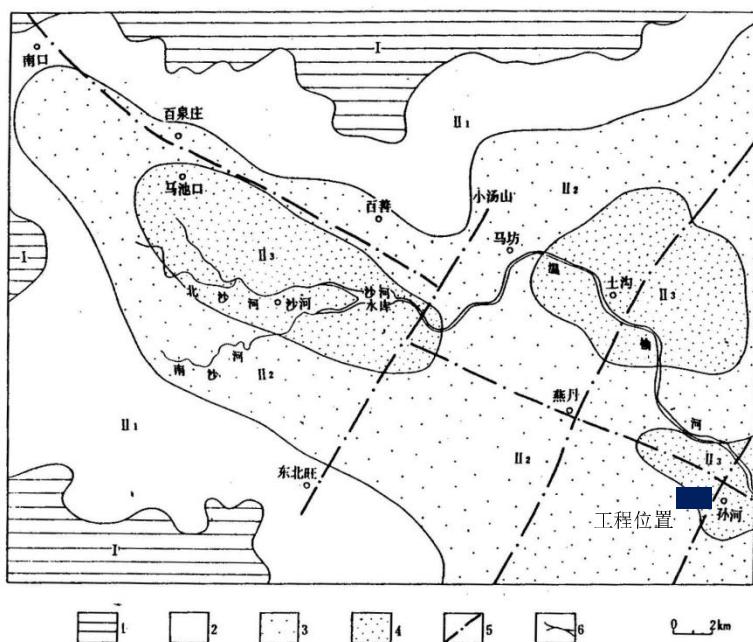
图 2 场址附近第四纪沉积单元及主要断裂分布图

1 基岩隆起区 2 边缘轻微沉降区 3 中等沉降区 4 强烈沉降区 5 隐伏断裂位置 6 水系、河流

(引自隐伏断裂研究及工程应用, 向宏法等, 1994)

另外，报告中还存在一小的问题建议修改：1) 图2中的文献作者应该是向宏发等，不是向宏法；2) 图4需要补充图例；3) 图6的名称有误，不应该是地磁异常图，应该是重力异常图；4) 图5和图6的断裂底图需要统一，而且都需要补充图例；5) 浅层地震剖面，还应该给出深度解释剖面，最好还能结合钻孔资料给出反射波组的地层信息。

(见图 1), 根据现有研究资料, 工程场地附近存在北东和北西向两组断裂(见图 2), 鉴于北京地区隐伏断裂的探测工作精度有限, 断裂位置无法满足工程应用, 受北京市土地整理储备中心朝阳分中心公司(甲方)委托, 北京勘察技术工程有限公司(乙方)承担了**孙河乡土地一级开发和整理项目**工程场地断层探测工作, 旨在查明拟建场地在工程避让范围内有无隐伏断裂通过及评价其对工程的可能影响。

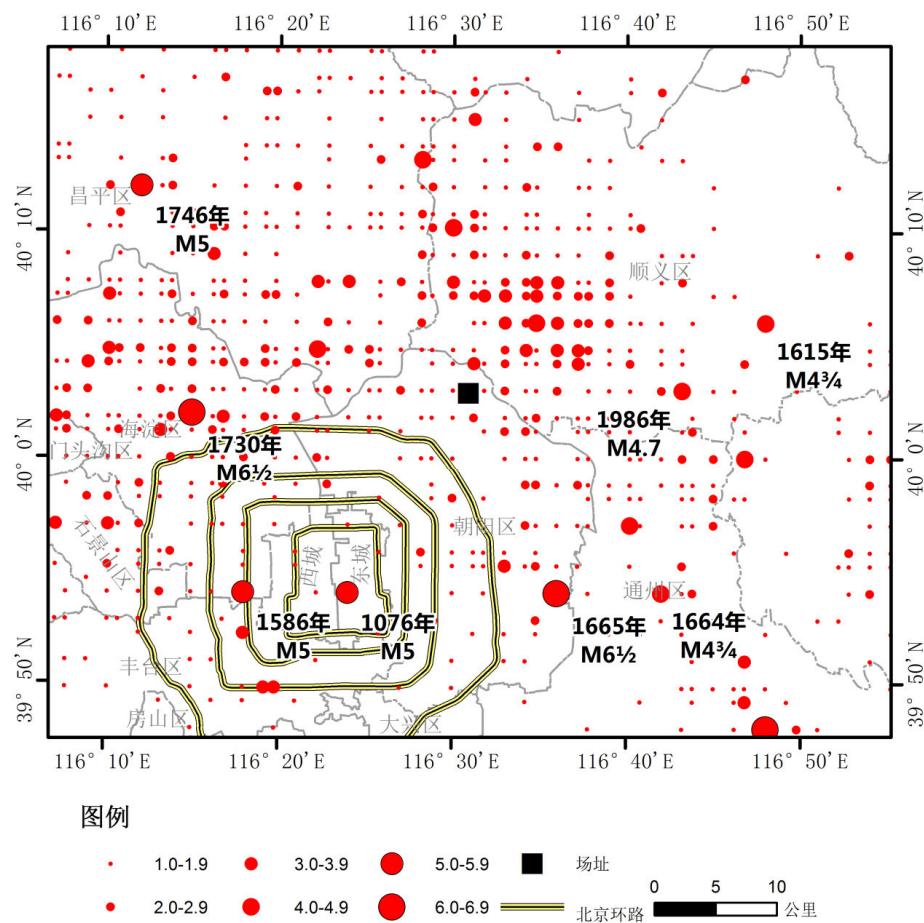
图 3 场地附近地震震中分布图

据历史资料记载和 1970 年建立起来的区域地震台网记录，场区附近无破坏性地震（图 3），据统计场区在西北侧和北侧分别于 1990 记录一次 4.5 级地震，1996 年记录一次 4.0 级地震，但曾遭受最大影响地震烈度 VIII 度（1679 年三河-平谷 8 级地震）。

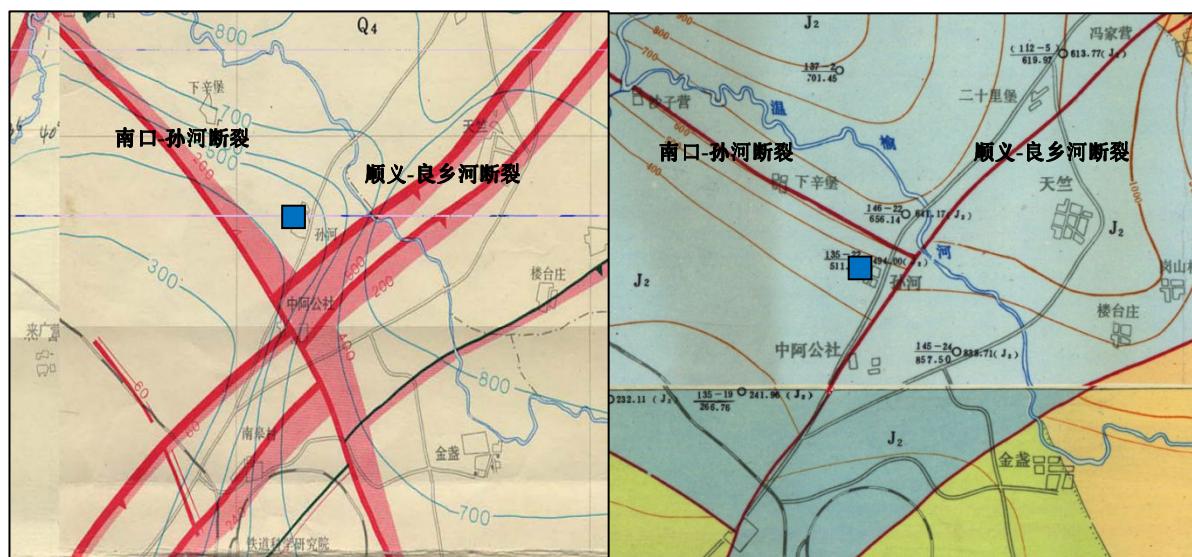
图 4. 场址附近断裂分布图

有关场地附近的断裂展布情况主要见于 1:20 万北京地区活动构造体系图(1979)和北京市基岩断裂分布图(1979)，场区附近存在北西向南口孙河隐伏断裂和北东向顺义-良乡断裂北段，但断裂位置存在明显差异（图 4）。

(左侧活动构造体系图, 右侧基岩断裂分布图)

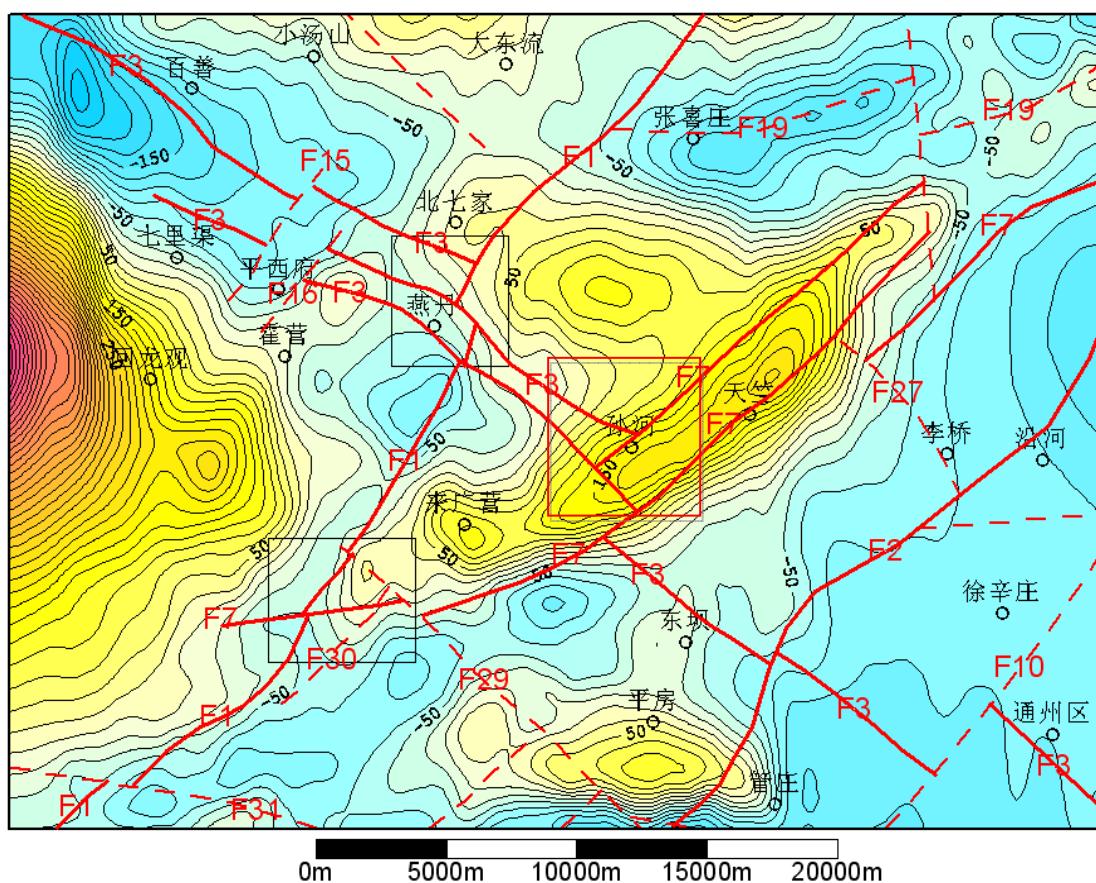
图 5 南口孙河和顺义断裂交汇区附近航磁化磁极异常与断裂解译图

4、顺义断裂走向北东东转向北东，在孙河与健翔桥之间，表现为宽大低缓的重力梯度带(图 6)。同时是大规模航磁异常的边界，属中生界火山盆地的盆缘断裂(图 5)。

顺义断裂带西侧断裂南经孙河，东侧断裂经过天竺，其中由孙河分支断裂和天竺分支断裂挟持了一个窄带状地质体，具有重磁同源线状同高的特点，推断可能是由陡变断裂控制的偏中性或基性火山岩带引起。

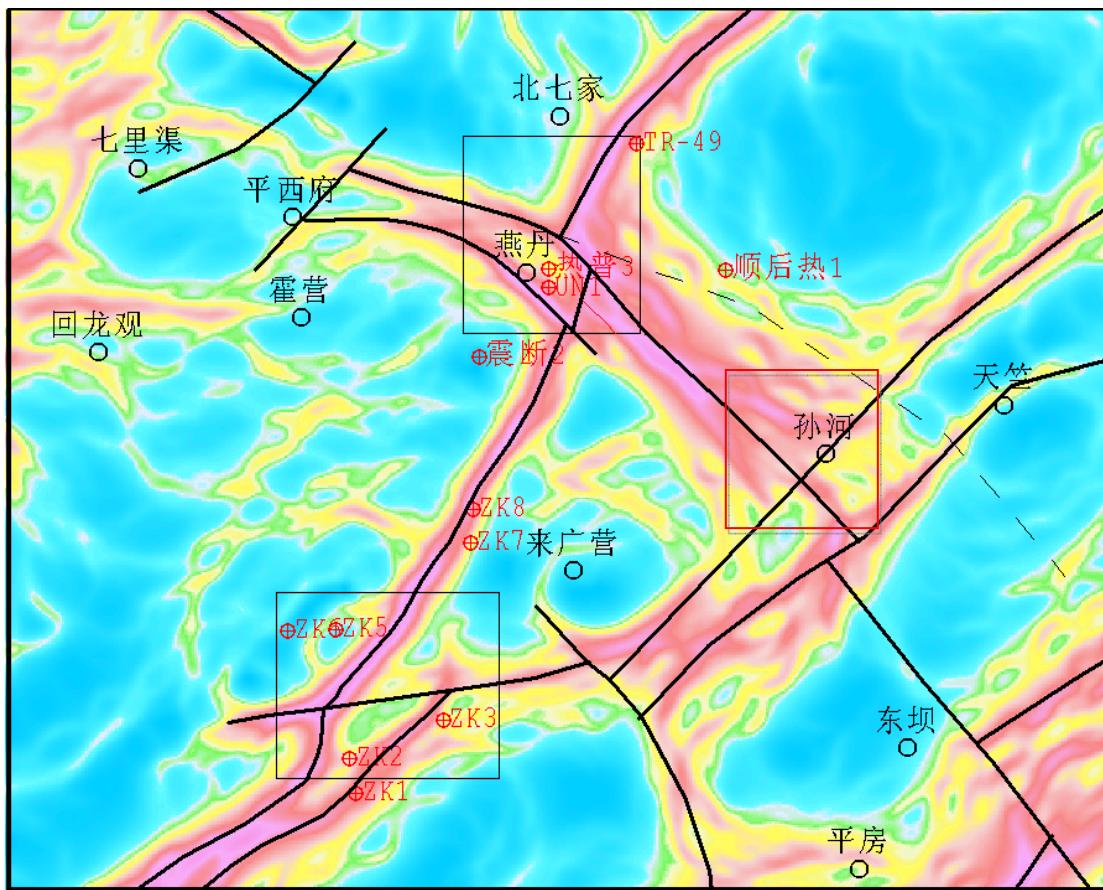
图 6 南口孙河和顺义断裂交汇区附近高精度重力异常与断裂解译图

- 1、重力测量结果显示北西向和北东向断裂在重力测量结果上有明显反映。
- 2、依据重力梯度最大原则划分断裂，可判定南口孙河断裂不是从孙河以北经过，而是从孙河以南通过。
- 3、南口孙河断裂在燕丹乡一带表现为双断裂带，镇断 2 处为重力高，顺后热 1 处为重力低，渐次降低的重力场揭示出两个密度陡变带，是断裂表现为双带的体现。燕丹与孙河之间，断裂表现为醒目的重力异常梯度带，有中带和南带通过，中带位于重力梯度带中部陡变处，南带在高值下降部位。该段南部两侧重力差异大，南部来广营重力高最大为 5.7mGal，北部沙子营重力低最小为-9.7mGal，相对重力差异达到 15.4mGal。两带之间存在局部重力低，是通过剩余重力异常计算和二次导数计算识别出来的，对于认识浅层的岩石密度分布、研究活断层活动的在表层的地质作用结果具有重要意义

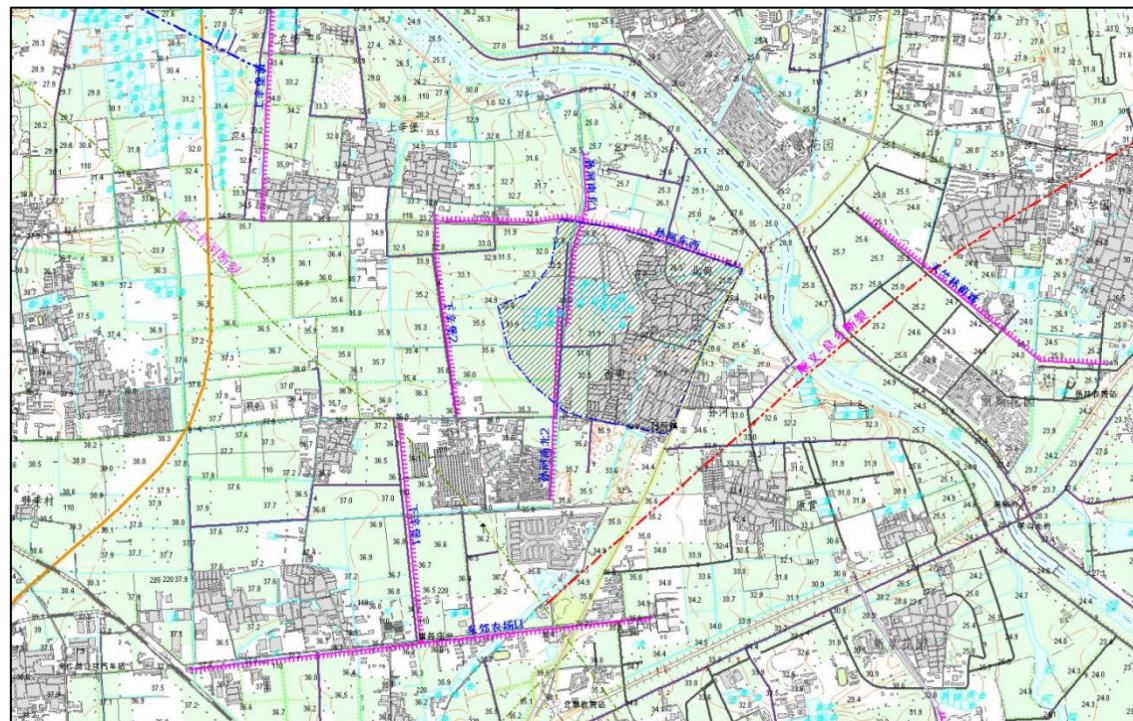
图 7 浅层地震测线平面位置图

(1) 北京市地震局十五期间于天竺林荫路测线、东郊农场 2 测线、上辛堡测线、下辛堡 1 测线、下辛堡 2 测线、孙河南北向 1 测线、孙河南北向 2 测线、孙河东西向测线 (见图 7)。

其中天竺林荫路测线方向为南东-北西向，测线全长 2895m；东郊农场 2 测线沿来广营东路自东向西布设，测线全长 4336m；上辛堡测线位于朝阳区黄港镇上辛堡村西，测线方向近南北向，全长 2062m；下辛堡 1 测线沿着马泉营村西的一条近南北向的公路布设，测线全长 2049m；下辛堡 2 测线沿着马泉营村至和下辛堡村之间的一条近南北向的公路布设，测线南端起自马泉营村北，北端止于下辛堡村口，测线全长 1797m。

(2) 北京市地质调查局及我公司于完成的孙河南北向 1 测线,孙河南北向 2 测线和孙河东西向测线（见图 7）。

其中孙河南北向 1 测线北起于金色河畔俱乐部南界，向南至于顺白路北约 750m 处，全长 1830m；孙河南北向 2 测线布设于穿越场地的现状南北向柏油路，起于顺白路北约 1000m，向南沿小公路穿过顺平路，测线全长 1632m；孙河东西向测线位于场地北界，沿顺黄路布设，西起下辛堡村南，东至于京顺路西侧，全长 2400。

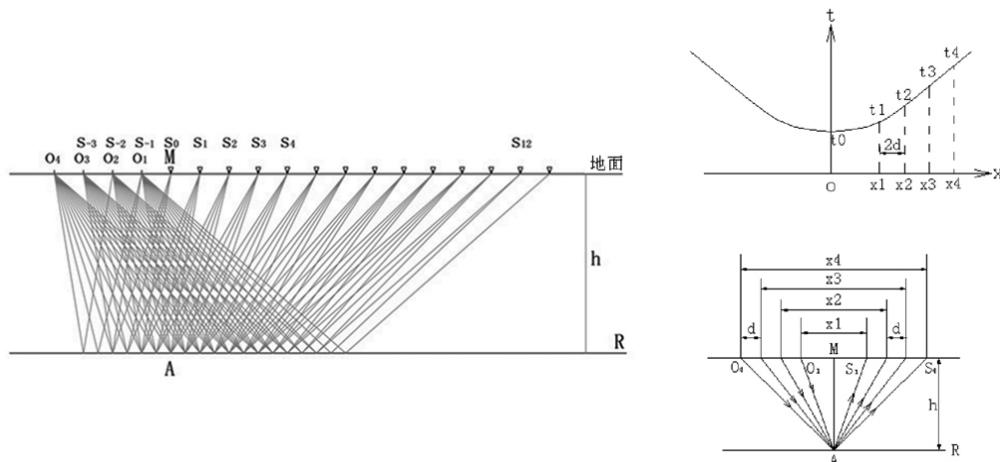
图 8 多次覆盖反射勘探原理示意图

高分辨率多次覆盖地震反射勘探方法是指在不同激发点激发、不同接收点接收来自地下界面相同反射点的多个地震记录道进行动校正后叠加。如图 8 所示，O₁、O₂、O₃…为测线上的激发点，在测线上相应的接收点 S₁、S₂、S₃…处接收来自地下水平界面 R 上 A 点的反射波，A 点为共反射点或共深度点 (CDP)，M 为共中心点 (CMP)，d 为炮间距或道间距，在 S₁、S₂、S₃…处采集的地震记录道为共反射点（或共深度点）叠加道，其相应的传播时间为 t₁、t₂、t₃…。共深度点叠加道的集合称作共深度点道集，其反射波时距曲线方程为：

$$t_k = \frac{1}{V} \sqrt{4 h^2 + x_k^2}$$

其中 x_k 为炮检距, h 为界面埋深, V 为界面 R 以上的地层速度。当 x_k=0 时, t₀=2h/V 是共中心点 M 处的的法线旅行时。

共深度点道集的反射波时距曲线反映的是界面 R 上 A 点的反射，因炮检距 x_k 不同，所以记录道的反射波到时对应于不同的反射时间 t_k ，经过动校正（NMO）处理后，其反射波旅行时减去正常时差 Δt_i ，使共深度点道集中所有记录道上的反射波时间都为共深度点处的法线旅行时，然后再将共深度点道集的地震记录道叠加，可获得共中心点 M 处的高信噪比反射波记录。对所有共中心点道集数据进行相同的处理，可得一条反映各点自激自收反射信息的叠加时间剖面。理想情况下，地震记录经 n 次叠加后，信噪比 S/N 提高 \sqrt{n} 倍。

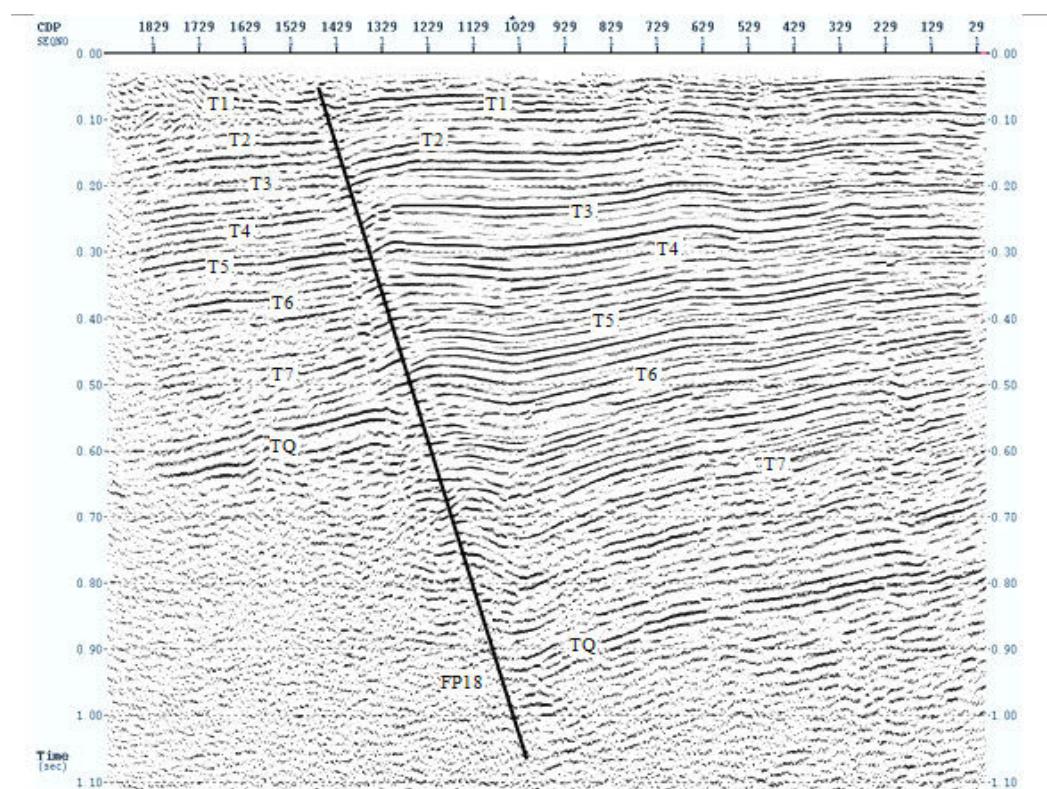
图 9 天竺林荫路测线叠加偏移时间剖面图(道间距 3m)

由图 9 的叠加偏移时间剖面可以看出，尽管该测线的施工条件复杂多变，仍获得了信噪比高的反射叠加剖面。该测线经过地段内的所有地层界面反射非常丰富，且都有着较强的反射能量。根据时间剖面特征，从上到下可以识别出多组连续性好的反射震相，因断层作用，使得断层下降盘一侧的第四系覆盖层厚度明显变厚，地层反射增多，在 TQ 反射波以下，反射同相轴出现无规律、反射能量变弱或无反射。

根据时间剖面图特征，在剖面 2214m 附近解释了一条倾向南东的正断层 FP18，该断层错断了剖面上的所有地层界面，它在剖面上可分辨的上断点埋深约为 38~42m，对应 T1 反射层的断距约为 4~6m。

从该测线的深度解释剖面可以看出，该测线上部地层 T1~T4 基本呈近水平展布，T5 之下的地层反射界面呈现出南东埋深浅，往北西逐渐加深的形态。T1 以下的反射界面在断层东南侧变深，断层断距随着深度的增加而增大。

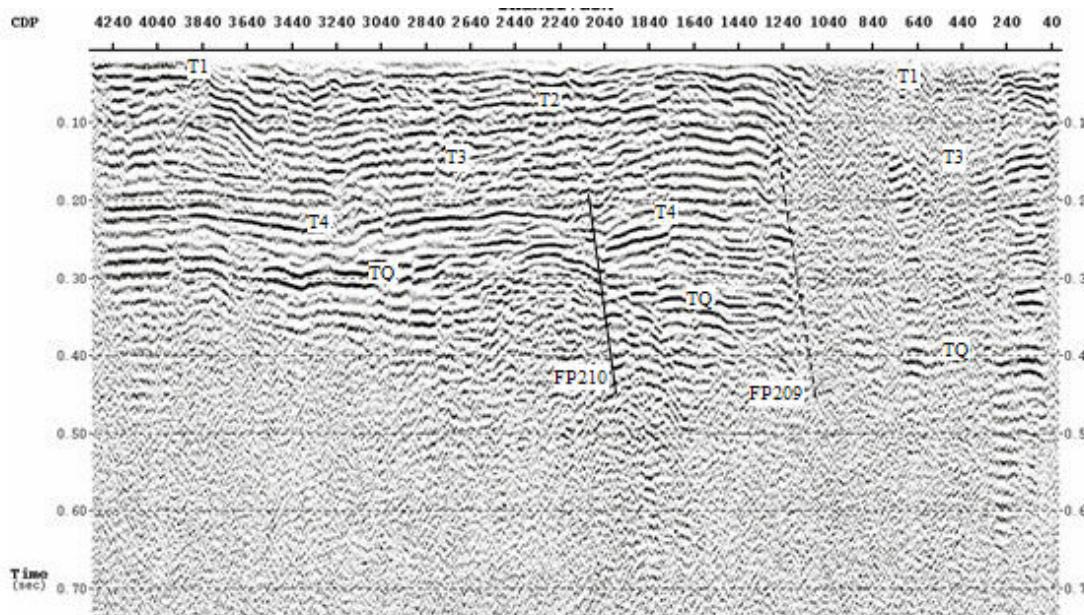
**图 10 东郊农场 2 测线反射波叠加时间剖面图(道间距 2m)**

图 6 为东郊农场 2 测线的时间剖面图。由图可以看出，剖面上能可靠分辨的为 T4 和 TQ 反射波，T1~T3 反射波的分辨率较差。在测线桩号 1206m 附近，东西两边同相轴的反射能量出现明显变化，这可能是激发条件不好引起的，但该段下方的 TQ 反射震相还有明显时差，推测相应位置上可能有断层存在。由于剖面的分辨率较差，因此，该断点（FP209）的可靠性不是太高。另外，在测线桩号 2047m 左右 T4 以下的反射波同相轴数目出现变化，同时伴有同相轴的扭曲和畸变，推测相应位置上也可能有断层（FP210）存在。

断层 FP209 在剖面上可分辨的上断点埋深约为 92~96m 左右，它在 T3 反射界面的错断距离约为 3~4m。断层 FP210 在剖面上可分辨的上断点埋深约为 133~138m 左右，它使 T4 反射界面垂直错断了约 5~7m。

1. 应补充场地及其附近探测结果图, 图中应标示南口-孙河断裂、顺义-良乡断裂分布、测线及其断点位置、断点倾向和性质、场地范围、比例尺等信息。
2. 进一步说明下辛堡 1 号测线中的断点是否属于南口-孙河断裂以及南口-孙河断裂在东郊东场 2 号测线中是否有反映? 只有两个测线上有断点反映才能确定该断裂在场地附近的基本延伸。
3. 说明东郊农场 2 号测线中 FP209 断点是否属于顺义-良乡断裂的断点。该点属于顺义-良乡断裂的断点情况下, 该断裂与场地有一定距离的结论才是成立的。

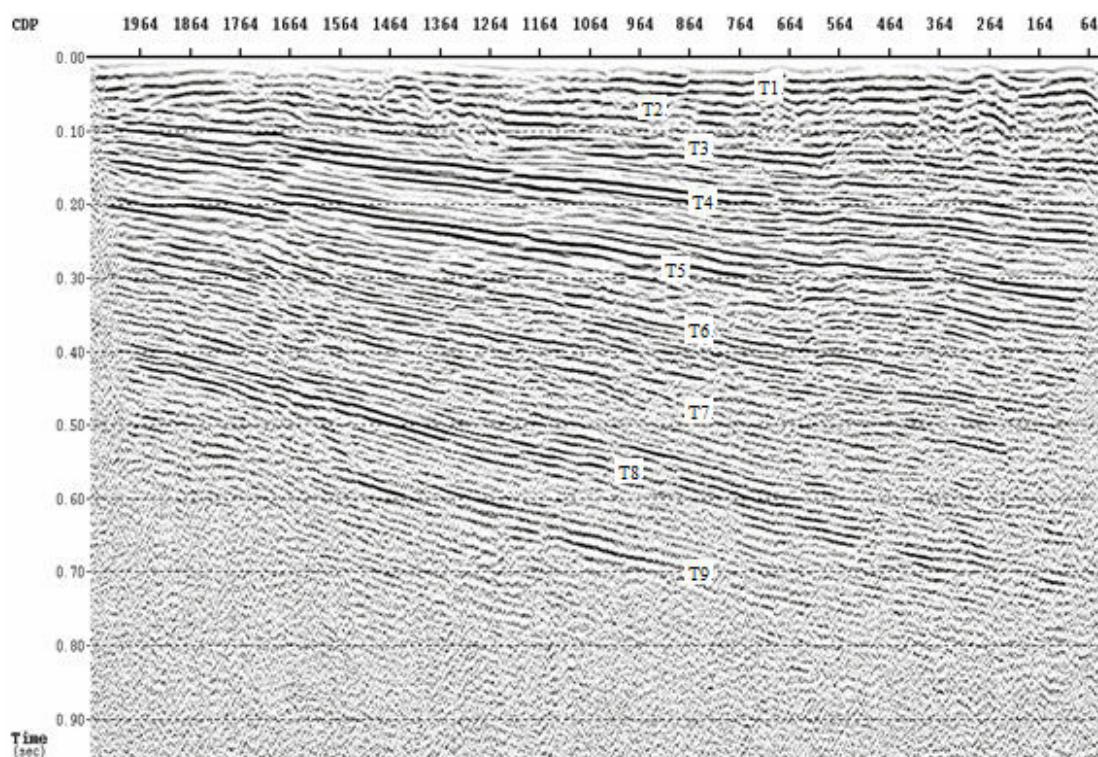
图 11 上辛堡测线反射波叠加时间剖面图(道间距 2m)

图 11 为上辛堡测线的浅层地震反射时间剖面图，由图可以看出，该测线在 700ms 以上存在多组反射能量较强、横向连续性较好的反射波同相轴，其能量在整条剖面上基本上都比较均衡。根据剖面特征解释了 9 组地层反射波 T1~T9，它们分别对应于不同深度的物性分界面，从它们在剖面上纵横向展布特征来看，100ms 以上和其以下的地层界面有着完全不同的形态，双程到时 100ms 以浅，T1 和 T2 界面基本呈近水平展布，而在 100ms 之下，所有的地层反射面均一律向着剖面的北侧倾伏。T9 反射界面是剖面上强、弱能量变化的分界，我们把它解释为新生界的底界。由于没有可供利用地质钻孔资料，还不能对剖面所揭示的多组地层反射进行相应的地质解释，但根据剖面上多组地层反射波的横向连续性及其分布特征来看，在该测线控制范围内没有发现断层存在的迹象。

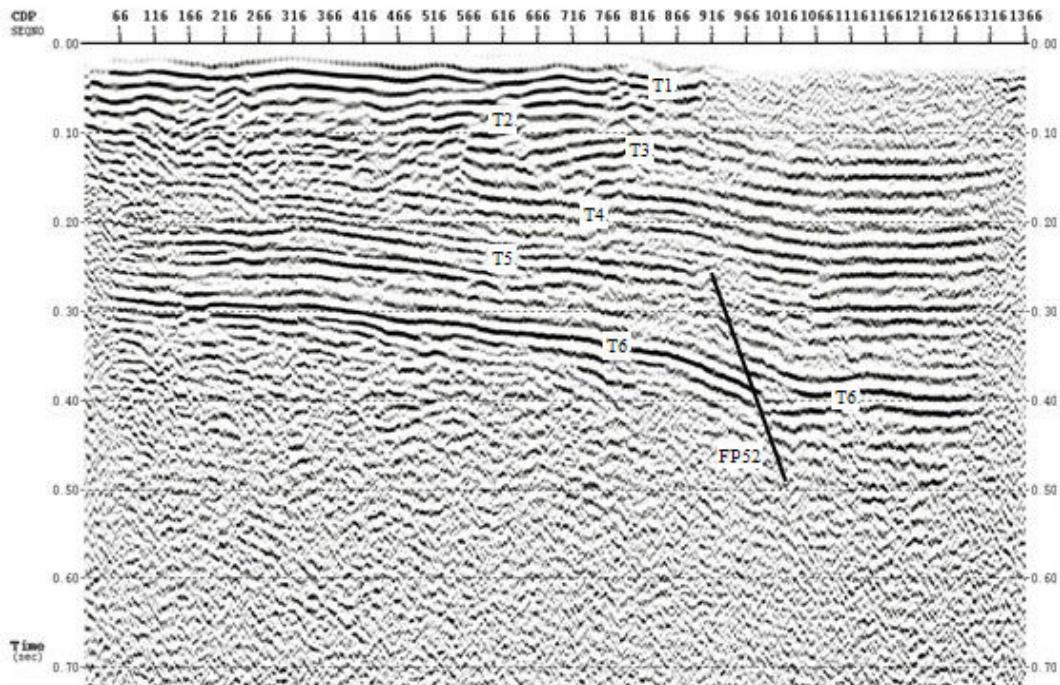
图 12 下辛堡 1 测线反射波叠加时间剖面图(道间距 2m)

图 12 为下辛堡 1 测线的浅层地震反射时间剖面图,根据该时间剖面上的反射波组特征,在剖面 400ms 以上解释了五组反射能量较强的地层反射波组 T1~T5。可以看出, T1 和 T2 反射同相轴在 CDP900(桩号 1350)以北不能被分辨,可能是由于该区段内浅部地层介质在横向的不均匀性造成的。T4~T6 反射波在整条测线上都能可靠对比和追踪,其变化形态由南向北逐渐加深。根据反射界面 T5 和 T6 产状的变化和反射波同相轴数目的明显增减,在测线桩号 1384m 处解释了一个向北倾的断点 FP52, 它错断了 T5 和 T6 反射面,其上断点深度约 155~160m, 对应 T5 的断距约为 18~20m。

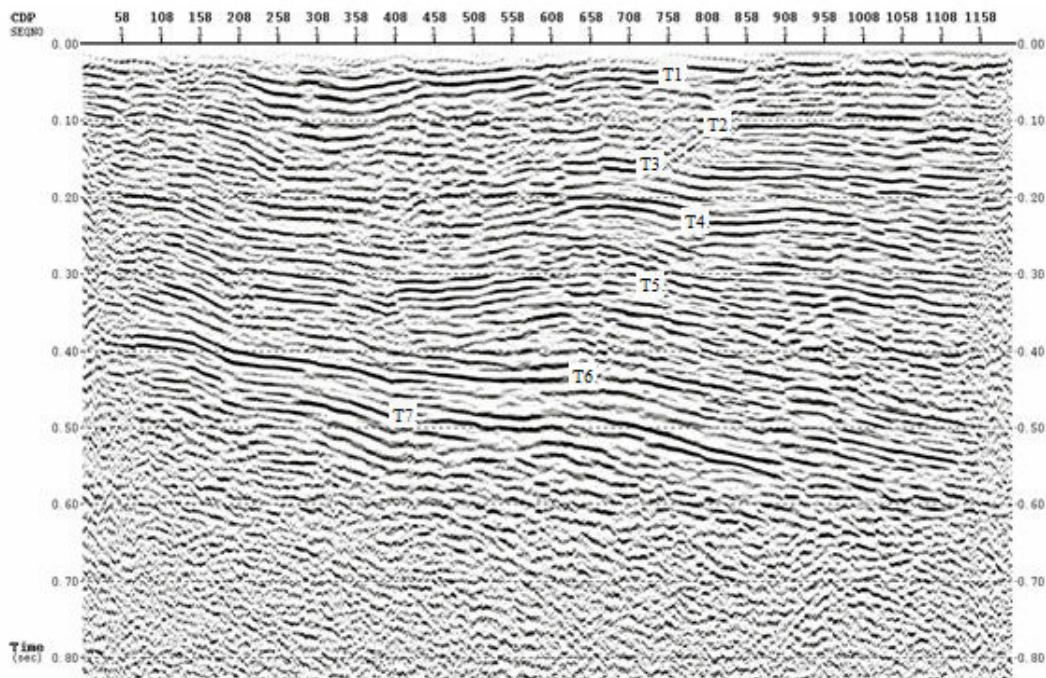
图 13 下辛堡 2 测线反射波叠加时间剖面图(道间距 2m)

图 13 为下辛堡 2 测线的浅层地震反射时间剖面图,依据剖面所揭示的地层反射波组特征,在剖面双程到时 600ms 以上解释了 7 组能量相对较强的地层界面反射波 T1~T7, 其中, 地层反射波 T1~T5 在剖面上基本呈近水平展布, 局部地段上出现有一定的起伏, 但起伏变化不大, 而 T6 和 T7 反射界面在剖面上表现为其埋深由南向北逐渐加深的单斜形态。从剖面上多组地层反射波的展布特征和横向连续性来看, 在该测线范围内没有断层通过。

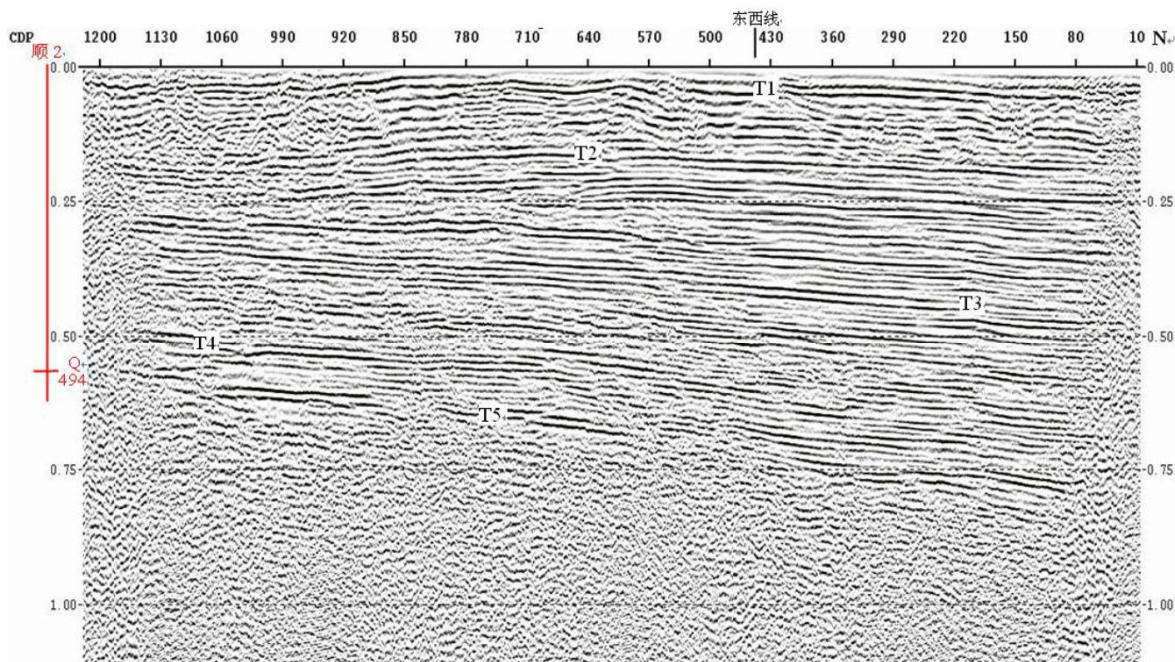
图 14 测线反射波叠加时间剖面图(道间距 3m)

孙河南北向 1 测线北起于金色河畔俱乐部南界, 向南至于顺白路北约 750m 处, 全长 1830m (图 14).

该测线在 700ms 以上存在多组反射能量较强、横向连续性较好的反射波同相轴, 其能量在整条剖面上基本上都比较均衡。根据剖面特征解释了 5 组地层反射波 T1~T5, 没有明显的反射同相轴错断等断层特征。

根据附近顺 2 钻孔揭示第四系埋深在 494 米, 对应于 T5 反射波组。

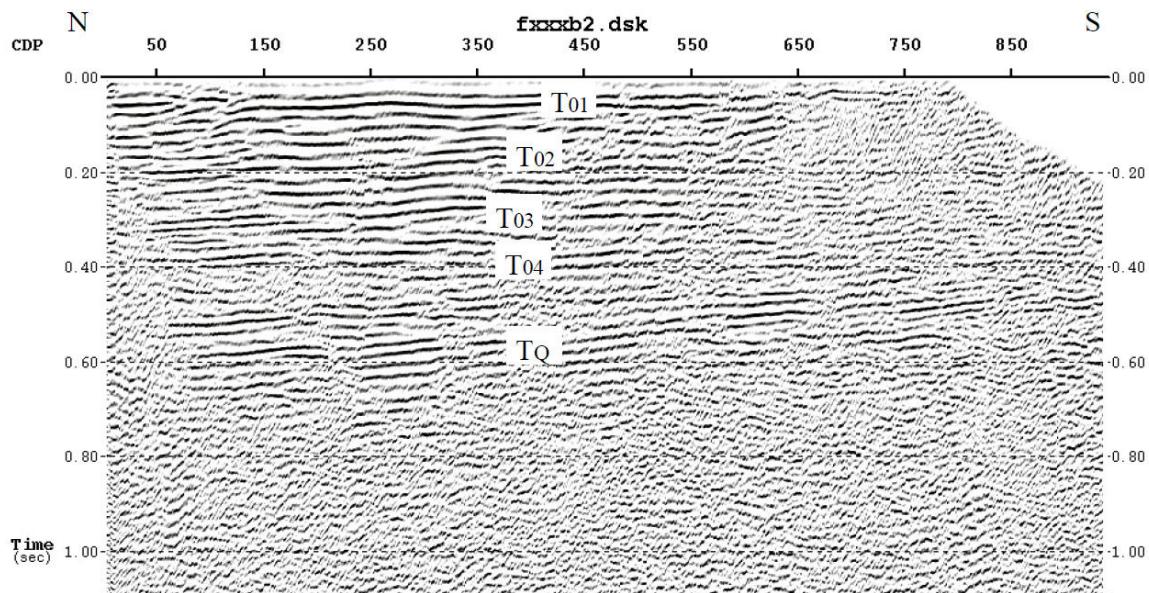
图 15 测线反射波叠加时间剖面图(道间距 3m)

孙河南北向 2 测线布设于穿越场地的现状南北向柏油路, 起于顺白路北约 1000m, 向南沿小公路穿过顺平路, 测线全长 1632m (图 15);

结合该地区以前所做工作及附近钻孔资料, 将双程走时 600ms 附近的一个强反射波组解释为第四系底界 TQ, 其形态与孙河南北向 1 测线相似, 呈明显的北深南浅。剖面北部, TQ 界面以上有多个强反射波组可以连续追踪, 为第四系内部界面反射, 共解释了 4 个较强的波组, 这些波组间可见较为丰富的弱反射; 剖面桩号 950m 左右以南, 各反射波组的反射能量由南向北逐渐变弱, 但 TQ 界面反射特征依然明显, 可以连续追踪解释。

T01~T04 波组在剖面南段随着反射能量变弱而较难识别, 但其下部 TQ 界面则在整条界面上可以连续追踪解释, 没有发现错断 TQ 界面的断层特征。

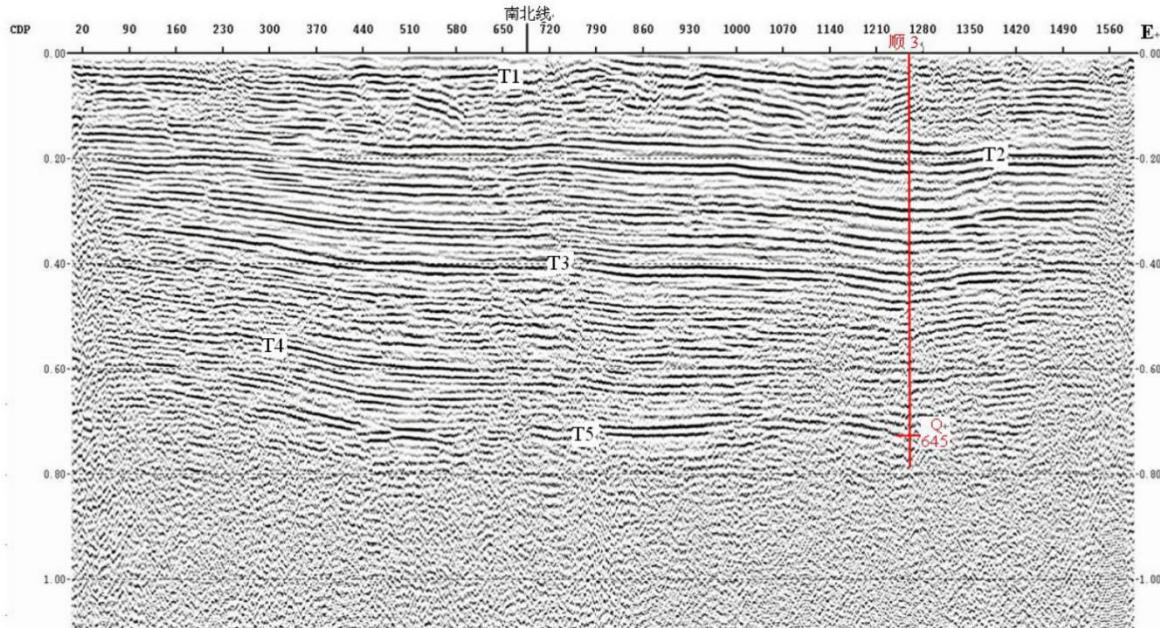
图 16 测线反射波叠加时间剖面图(道间距 3m)

孙河东西向测线位于场地北界，沿顺黄路布设，西起下辛堡村南，东至于京顺路西侧，全长 2400（图 16）。

该测线在 700ms 以上存在多组反射能量较强、横向连续性较好的反射波同相轴，其能量在整条剖面上基本上都比较均衡。根据剖面特征解释了 5 组地层反射波 T1～T5，没有明显的反射同相轴错断等断层特征。

根据附近顺 3 钻孔揭示第四系埋深在 645 米, 对应于 T5 反射波组。

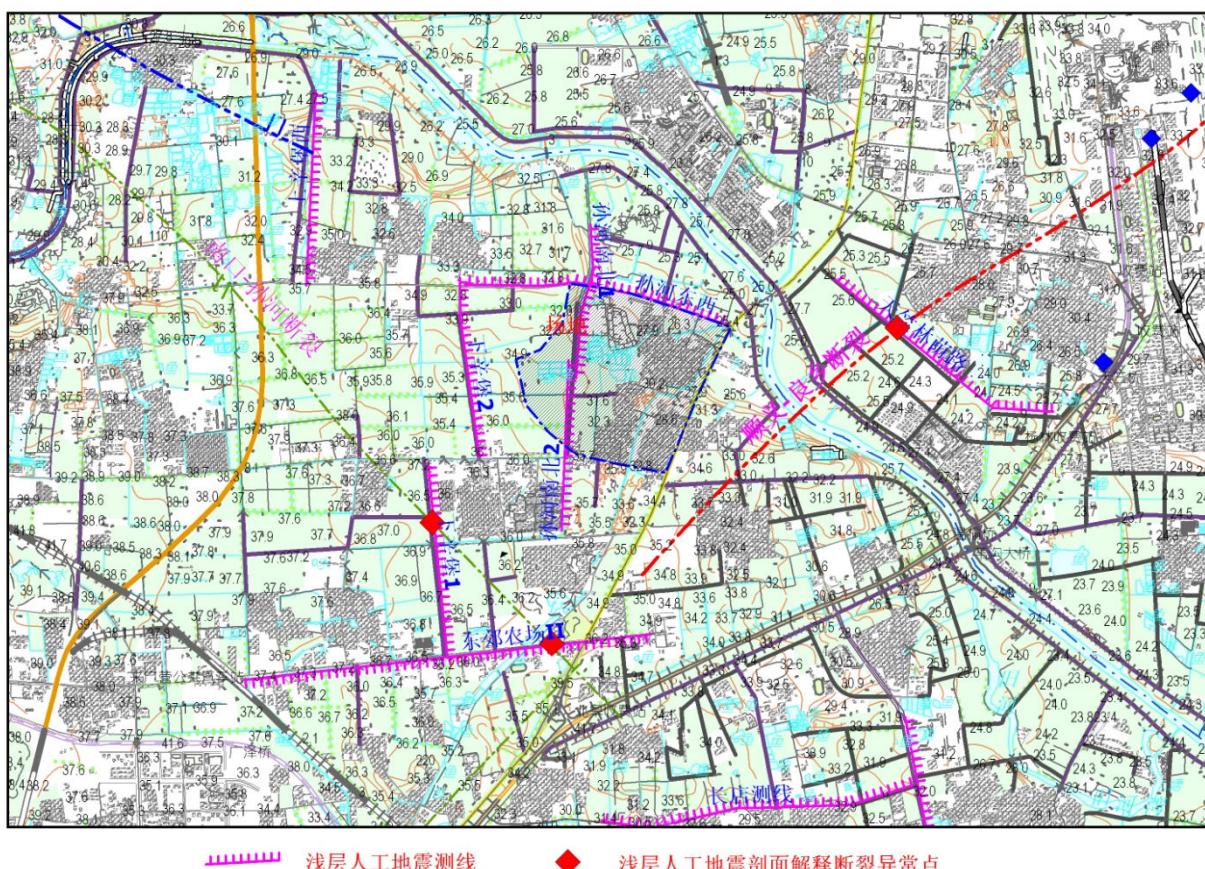
图 17 浅层人工地震反射波剖面解释结果和场址附近断裂分布图

依据浅层人工地震剖面解释结果, 8 条测线共解释 3 个断裂异常点, 其中下辛堡 1 测线和东郊农场 2 测线解释的断裂在反射特征上基本相似, 认为属一条断裂, 为南口-孙河断裂位置; 天竺林荫路测线解释的断裂其两侧波阻抗界面特征同前了个断裂解释差异明显, 不属南口-孙河断裂反映, 应为北东向顺义断裂反映, 这和重力和航磁解释结果可以类比(图 17)。

根据以上原则对场区内 8 条测线浅层地震结果对比分析, 场地内不存在明显断层解释结果,

北西向断裂 (南口孙河断裂) 根据浅测人工地震探测在场地南侧通过, 距场地最短距离 1.25km, 北东向断裂 (顺义断裂) 根据浅测人工地震探测在场地东侧通过, 距

场最短距离 1.2km。
