通州区八里桥片区棚户区改造项目  
建设用地地质灾害危险性评估报告

北京中地大工程勘察设计院有限责任公司

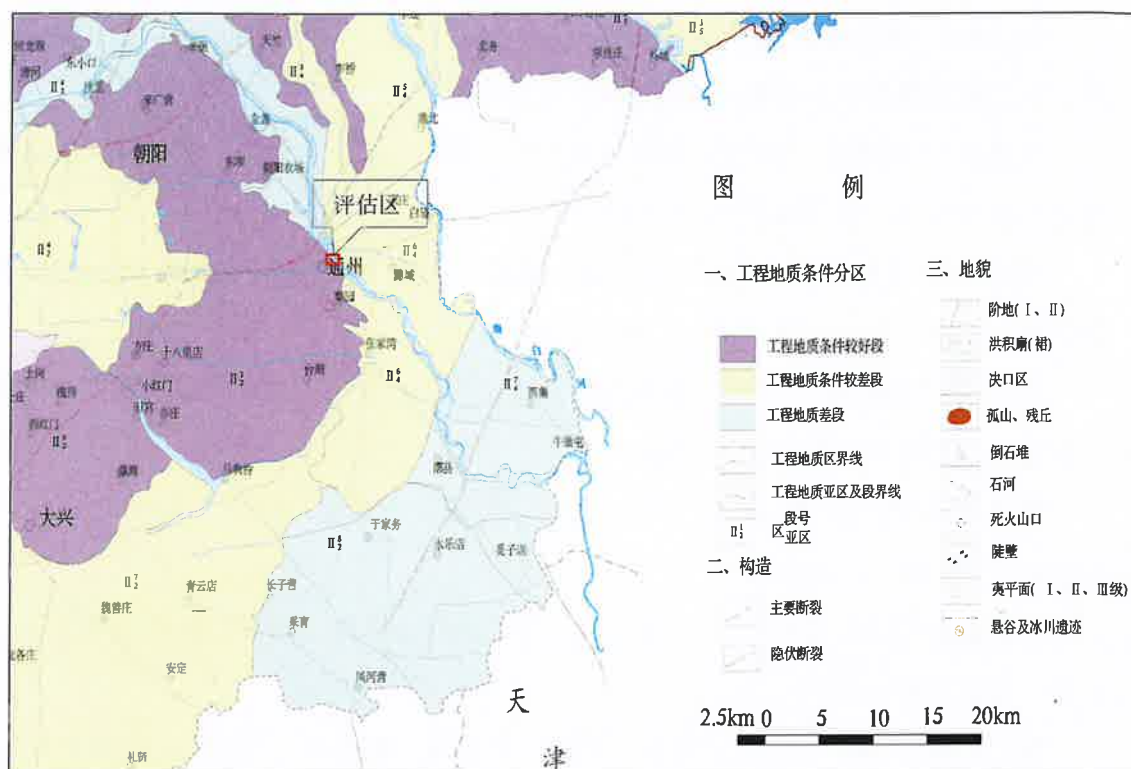
图 2.5-1 评估区工程地质图

根据已完成的“北京市城市图集（比例尺为 1:10 万）”，将北京市分成四个工程地质区，即“工程地质条件好段”、“工程地质条件较好段”、“工程地质条件较差段”和“工程地质条件差段”。本评估区属工程地质条件较好段（见图 2.5-1）。
