# 新兴盛危改项目一级开发地块

## 地质灾害危险性评估报告

(报告编号：DZ-2025-003)

编制单位：北京市地质工程勘察院有限责任公司

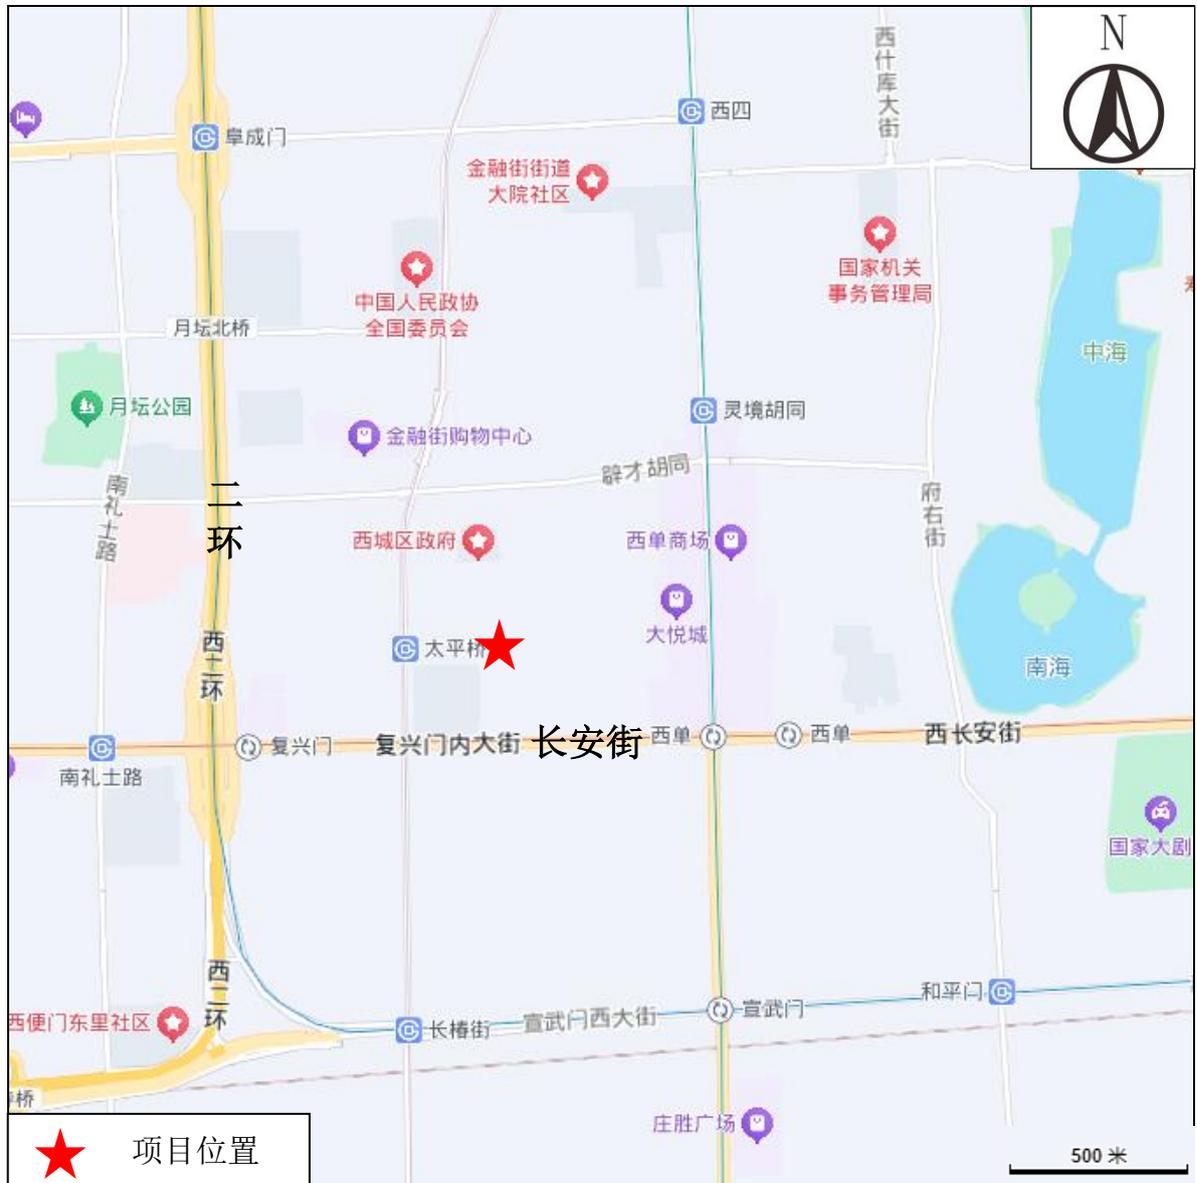
图 1.1-1 建设用地交通位置示意图

新兴盛危改项目一级开发地块位于北京金融街东侧，西城区太平桥大街北侧，四至范围为：东至下岗胡同，南至太平桥大街，西至新兴盛危改项目 B、C 地块东边界，北至新兴盛危改项目 A 地块南边界(见图 1.1-1、图 1.1-2)。总用地面积 2.68hm<sup>2</sup>，其中建设用地面积 2.03 hm<sup>2</sup>，代征道路面积 0.65 hm<sup>2</sup>；总建筑面积约 91400 m<sup>2</sup>，其中地上建筑面积约 45500 m<sup>2</sup>，地下建筑面积约 45900 m<sup>2</sup>，地下埋深约 18.5m。

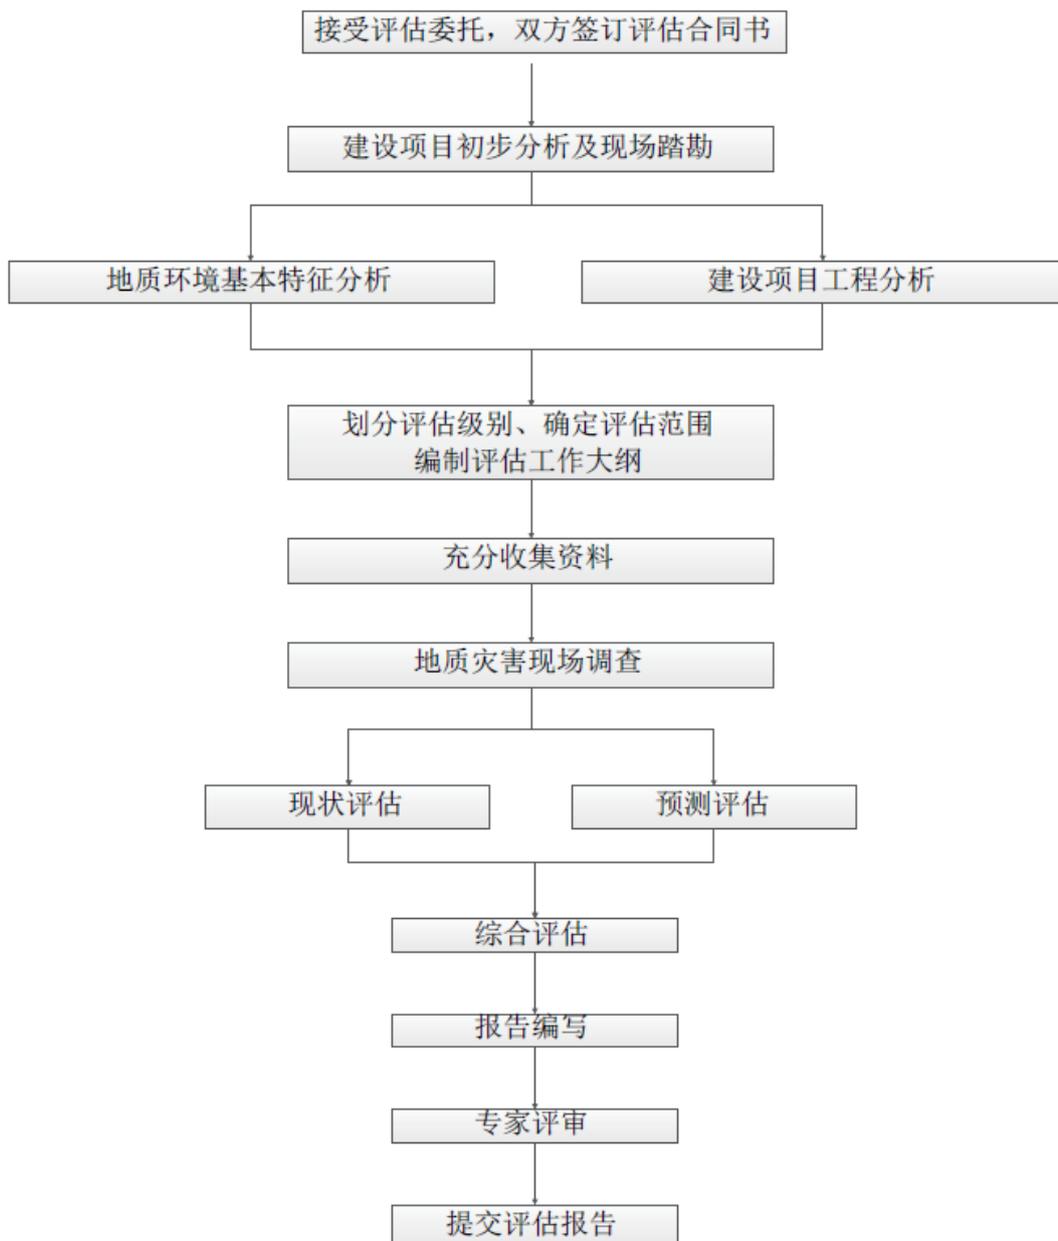
图 1.4-1 评估工作程序框图

本次评估工作自 2025 年 4 月 1 日开始，经历了资料收集、野外调查和室内综合分析、图件绘制和报告编写三个阶段（见图 1.4-1 评估工作程序框图）。

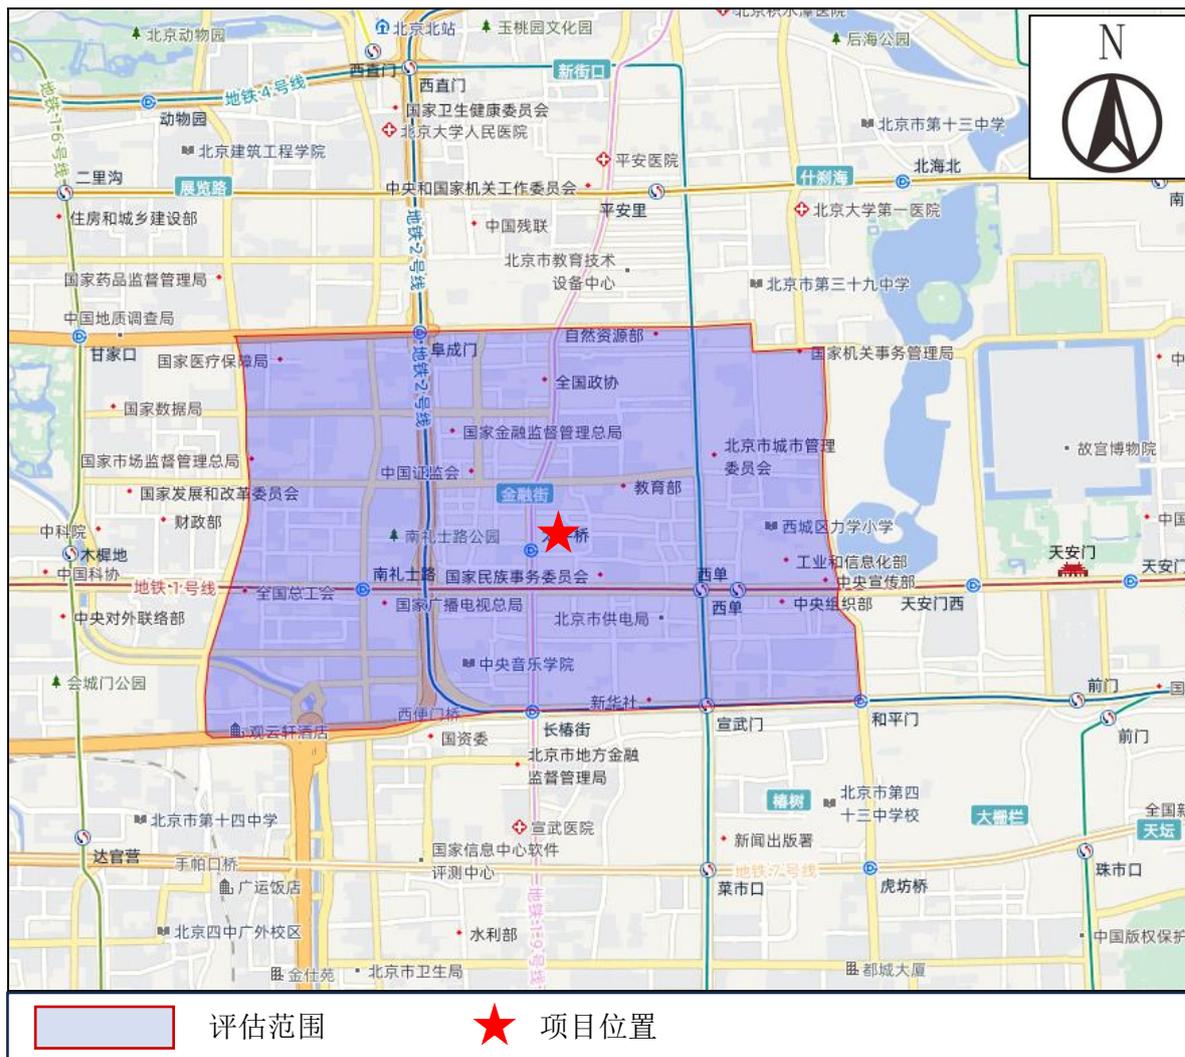
图 1.5-1 评估区调查范围图

建设用地区域可能存在活动断裂、砂土液化等地质灾害，因此根据建设用地区域地质环境条件，确定拟建新兴盛危改项目一级开发地块地质灾害危险性评估范围以为建设用地为中心向四周扩展，总面积约 8.96km<sup>2</sup>（见图 1.5-1）。

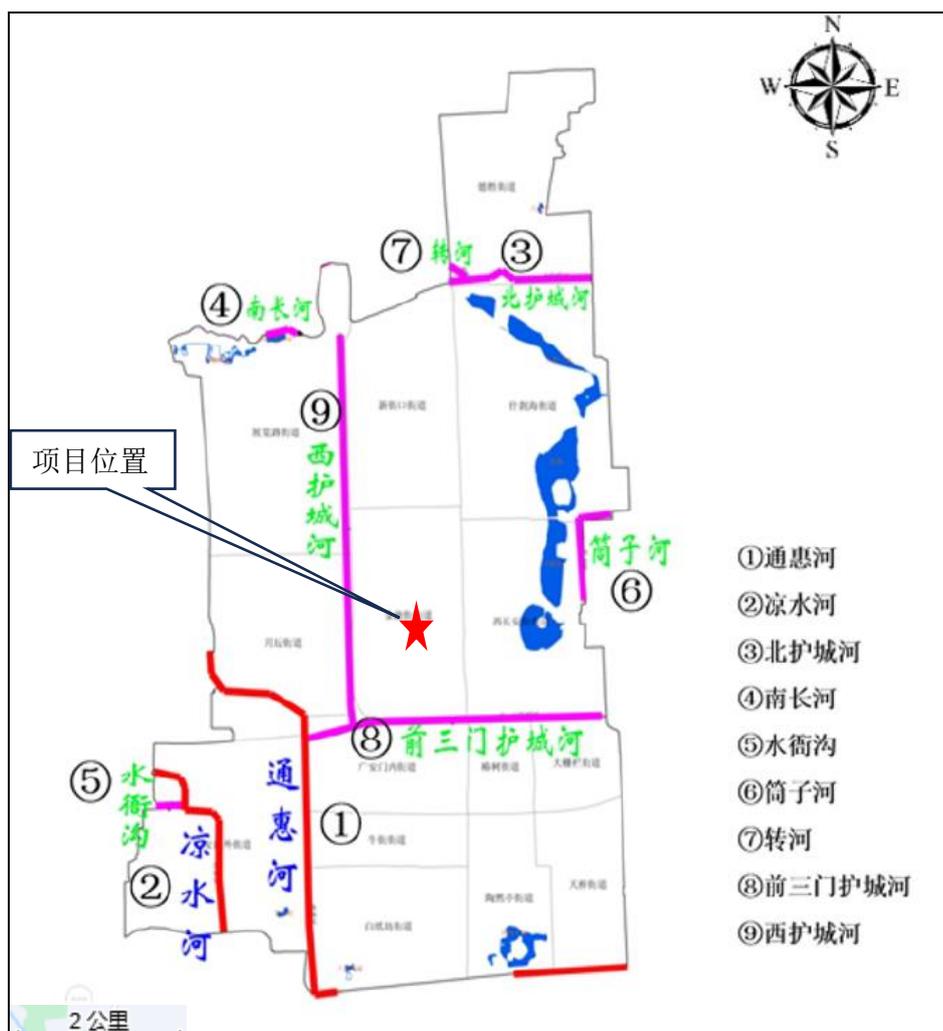
图2.2-1建设用地周边水系分布图

西城区共 9 条河流，占全市 425 条河流总数的 2.1%。西城区河流总长度 25.42km，占全市河流总长度 6413.7km 的 0.4%，均为市管河流，其中，凉水河 2.7km，通惠河 9.28km，北护城河 1.93km，南长河 0.16km，筒子河 1.48km，转河 0.51km，前三门护城河（暗沟）4.01km，西护城河（暗沟）4.96km，水衙沟（暗沟）0.39km。河流分布见图 2.2-1。

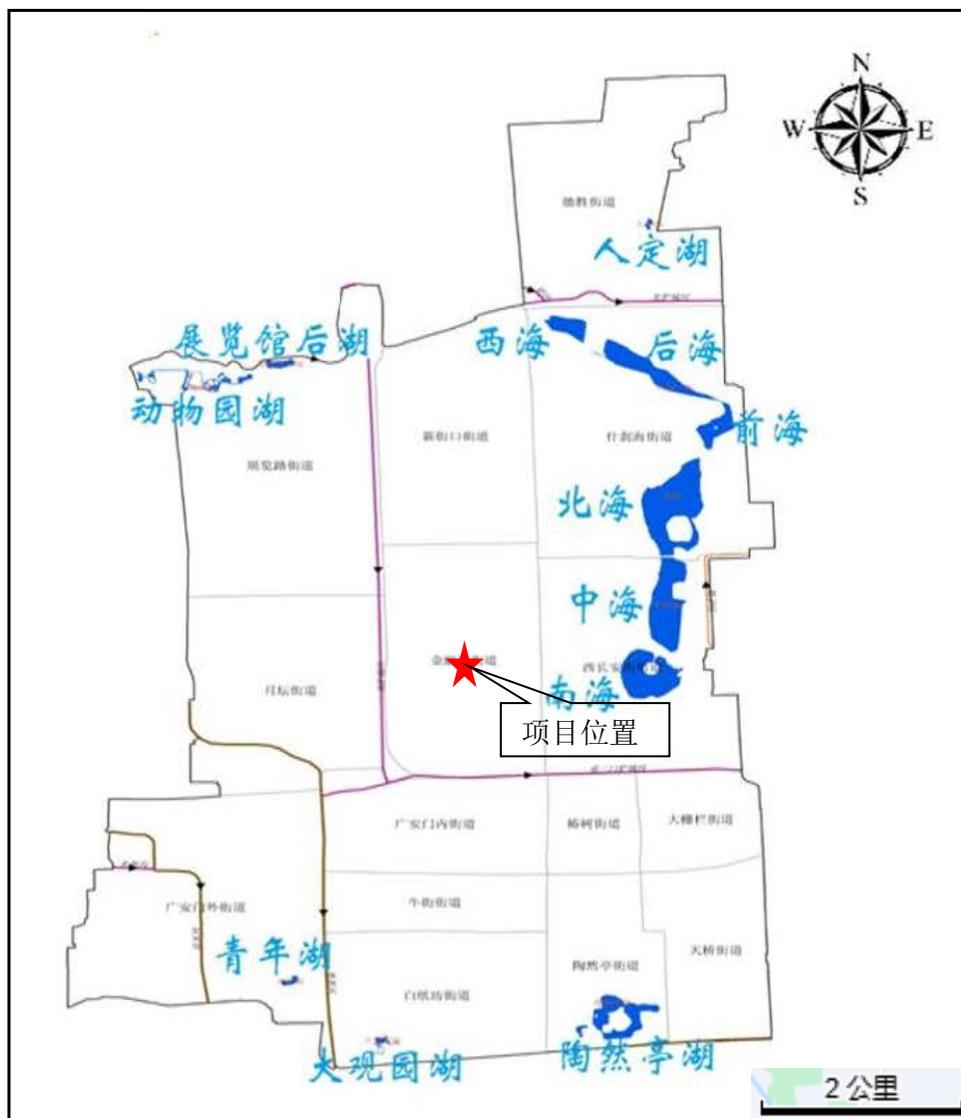
图 2.2-2 西城区湖泊分布图

西城区有 12 个湖泊，占全市 41 个湖泊的 29.3%。西城区湖泊面积 1.42km<sup>2</sup>，占全市湖泊总面积 6.88km<sup>2</sup> 的 20.4%。其中前海、后海、西海、北海、中海、南海、展览馆后湖、动物园湖、陶然亭湖由市级部门管理，人定湖、大观园湖、青年湖由区属相关公园管理，湖泊分布见图 2.2-2。

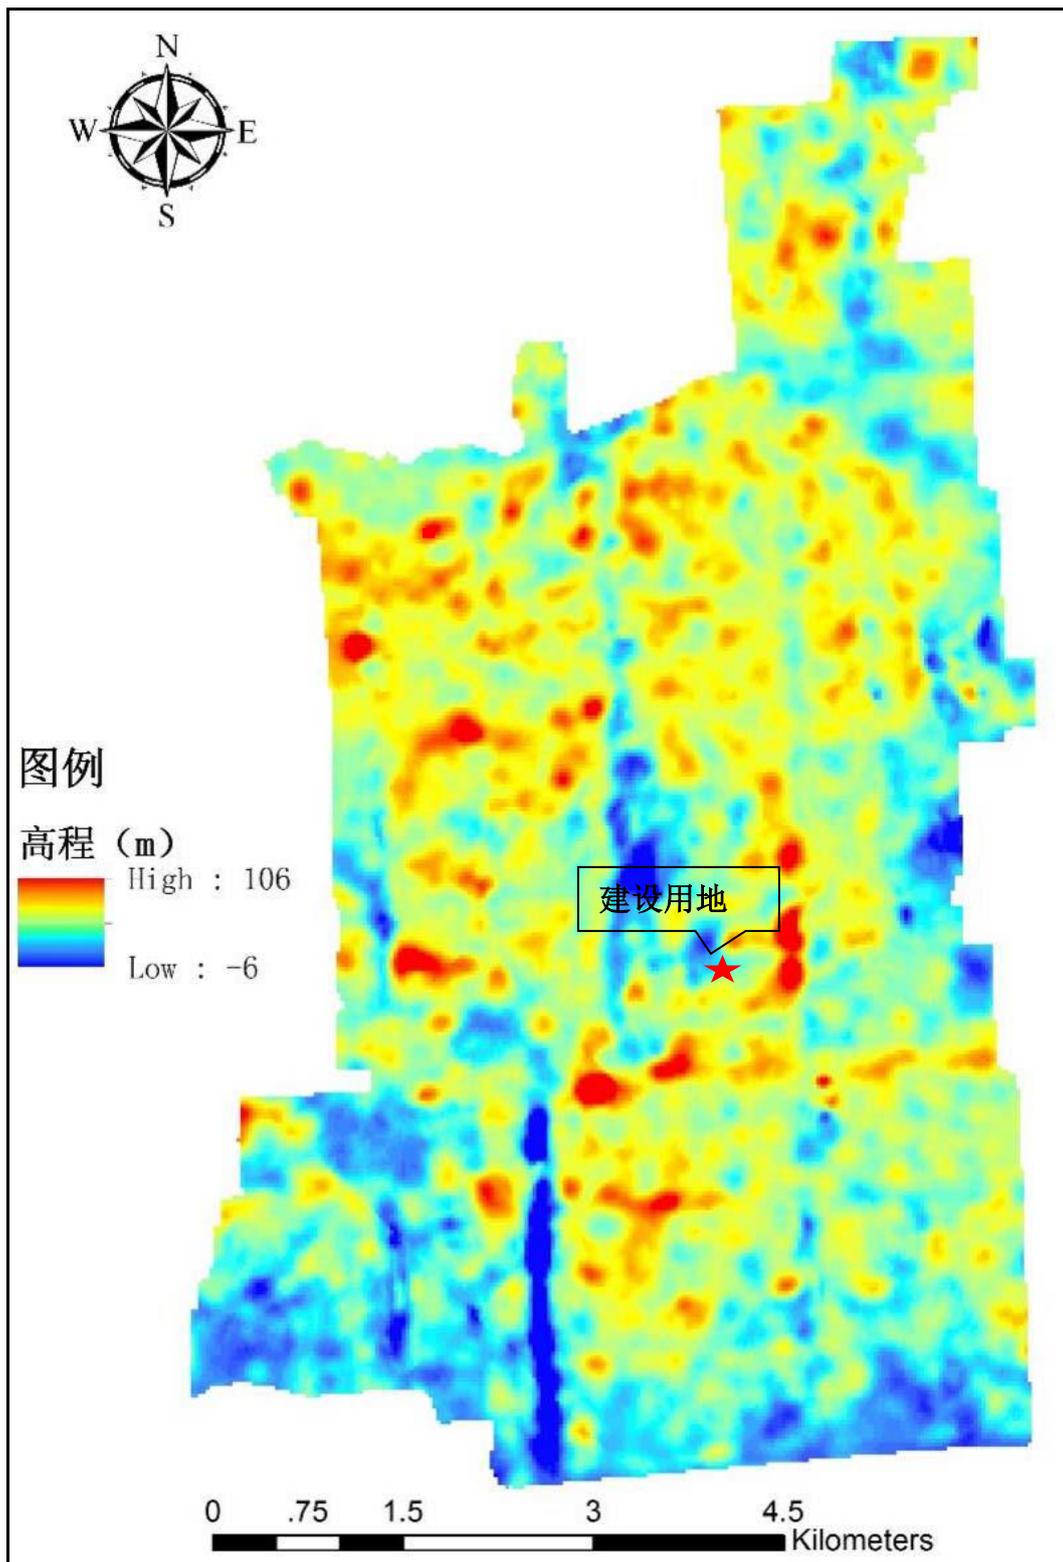
图 2.3-1 西城区区域地形地貌图

北京市西城区处于平原区中的“北京缓倾斜冲积平原区”内，地貌单元由古永定河、清水河、温榆河联合冲积而成，全区处于该地貌单元的中部。西城区境内地势自西北向东南倾斜，平均坡度为 1.2%至 1.3%，平均海拔 40m 左右。区境土壤属暖温带半湿润地区的褐土地带。评估区区域地形地貌参见图 2.3-1。

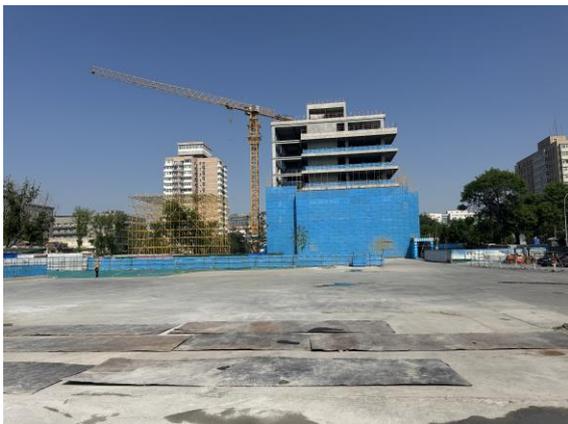
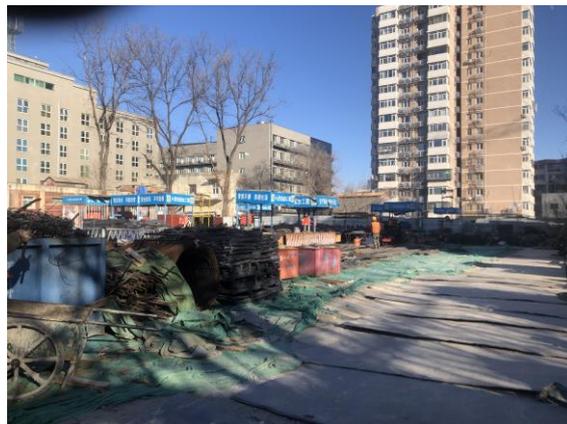
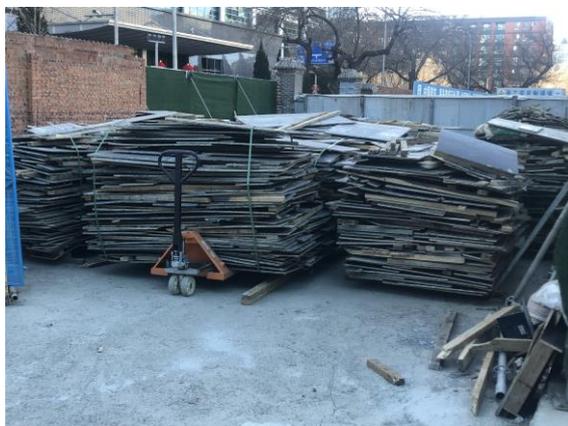
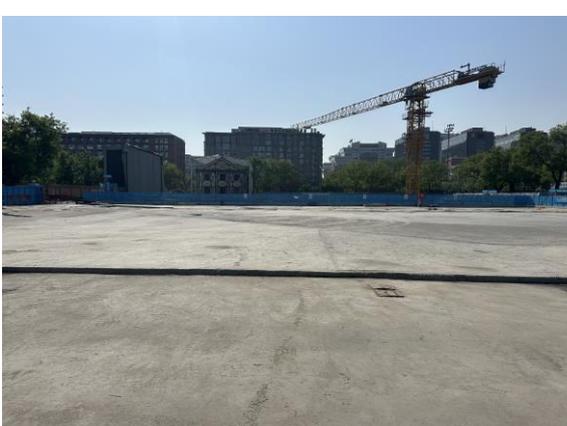
本次评估拟建用地位于西城区金融街街道，太平桥大街北侧、下岗胡同西侧，现状为拆迁后场地，西高东低，建设用地范围内地形平坦，地面标高在 45.76m~48.11m，整体地面坡度小于 2%，场地现状周边新兴盛危改项目（协议地部分）正

在进行施工，代征道路已经硬化，场地部分为 施工材料堆放区，详见照片 2.3-2 至照片 2.3-5。

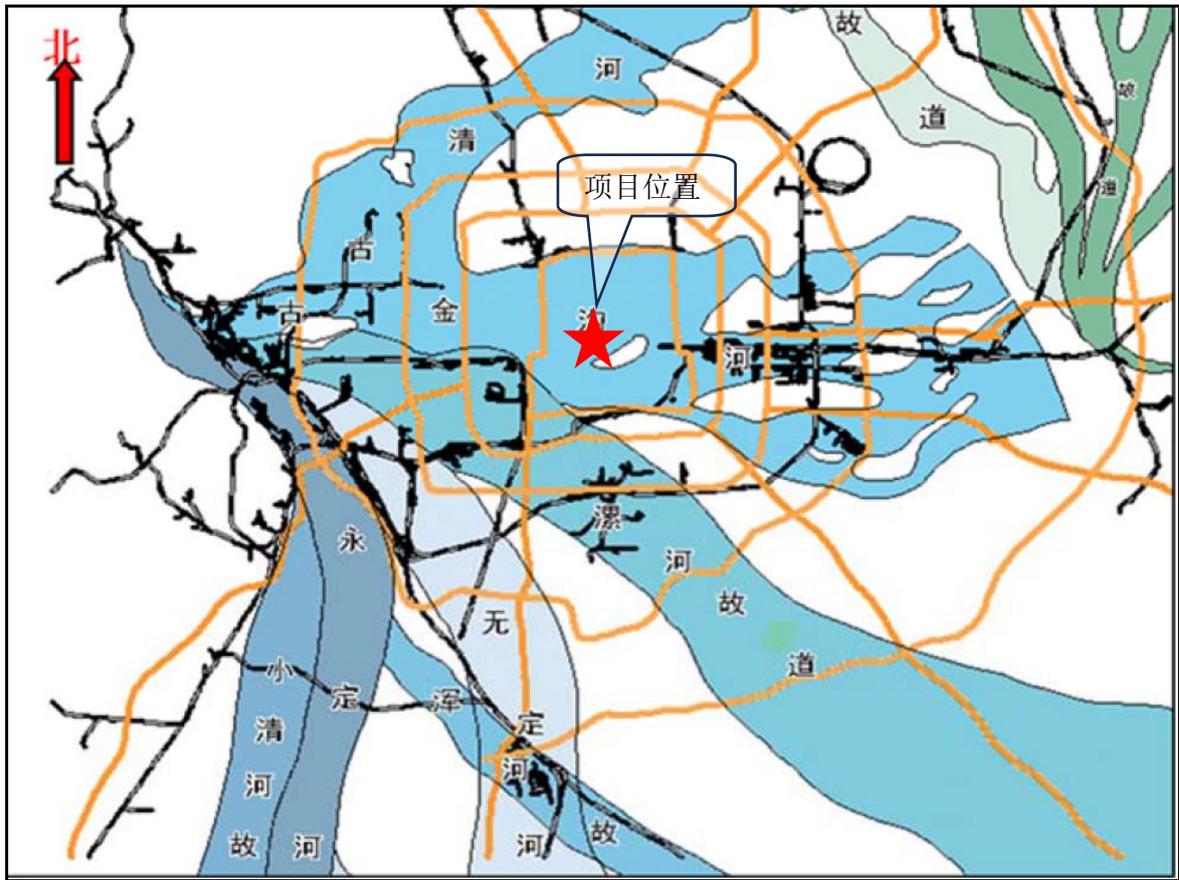
图 2.4-1 北京平原区古河道分布图

金钩河影响范围内填土由粘性土、炉灰及砖瓦碎石组成，最大厚度 5m~7m，填土以下为卵砾石与粘性土互层沉积。

漯河故道影响范内第四系岩性由砂卵砾石、砂砾石、砂与粉土及粉质黏土组成，颗粒自西北向东南逐渐变细，层次增多，沉积厚度随基底起伏而变化。根据对该区域地层资料的分析，第四系厚度约为 50m，场地附近区域第四系覆盖层厚度自西向东厚度逐渐增大，厚度约 50m~100m 左右，自然地面以下至基岩顶板之间的土层以黏性土、粉土与砂土、圆砾、卵石交互沉积为主。

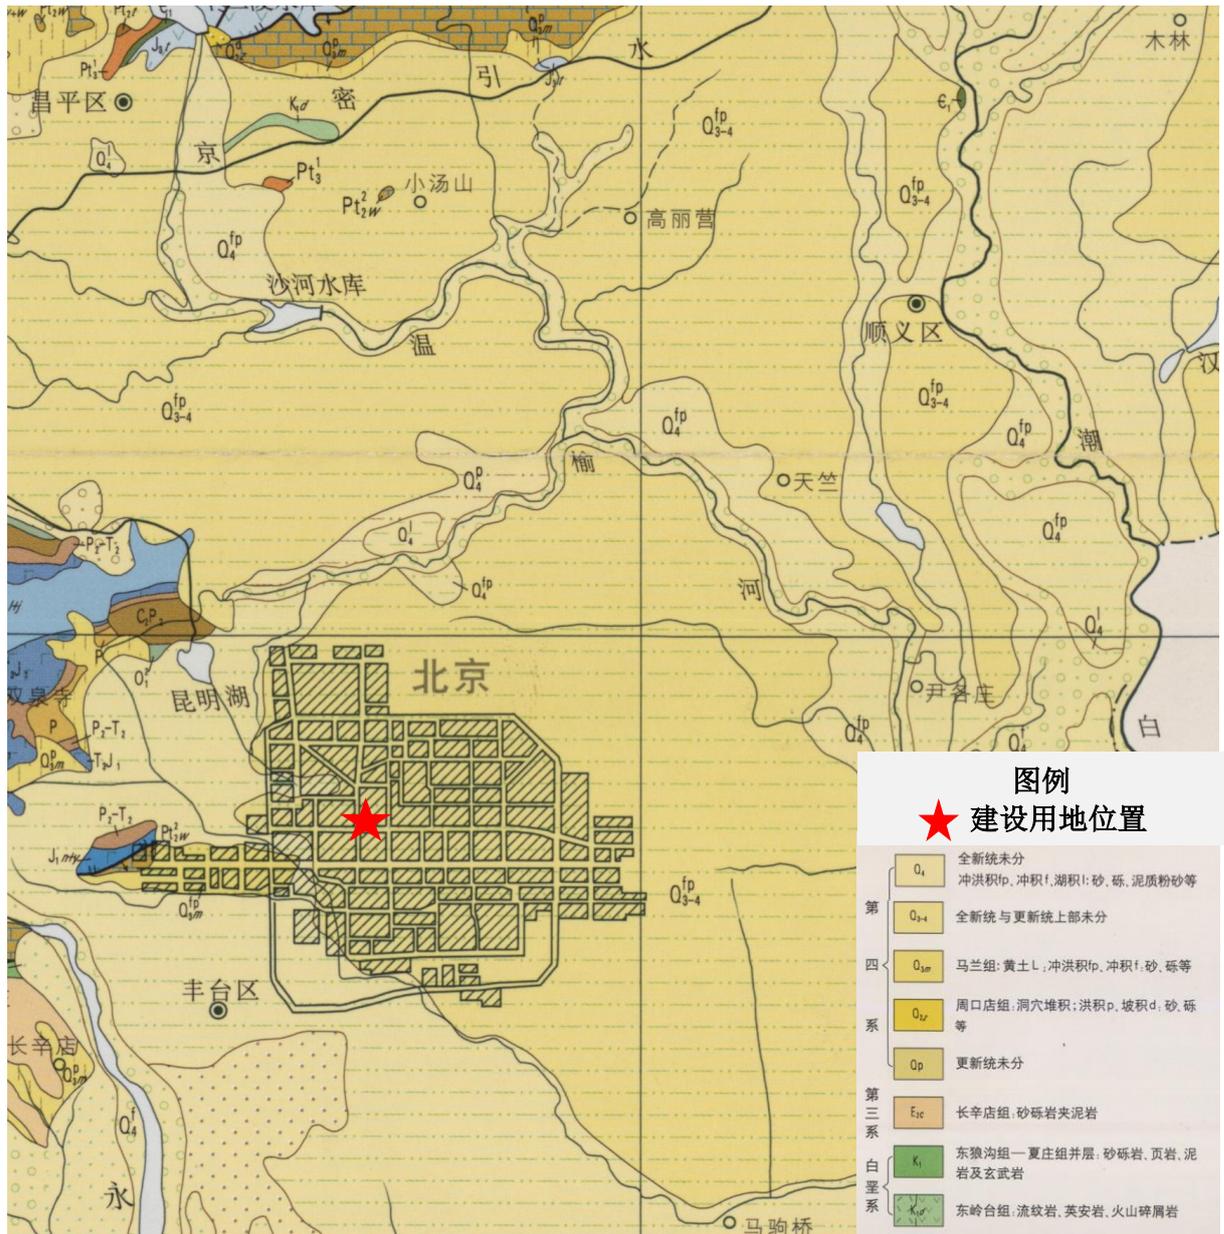
图 2.4-2 建设用地及评估区域地质图

建设用地及评估区域地质情况见图 2.4-2。

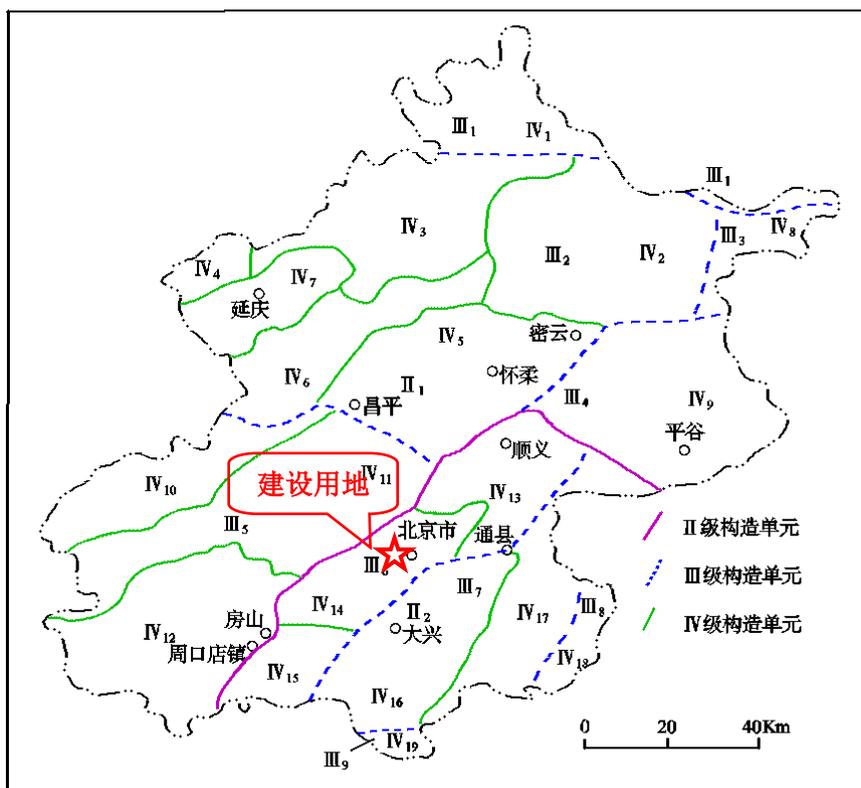
图 2.5-1 工作区地质构造位置图

评估区大地构造位置位于中朝准地台（I1）华北断坳（II2）中的北京迭断陷（III6）的丰台迭凹陷（IV14）（见图 2.5-1）。

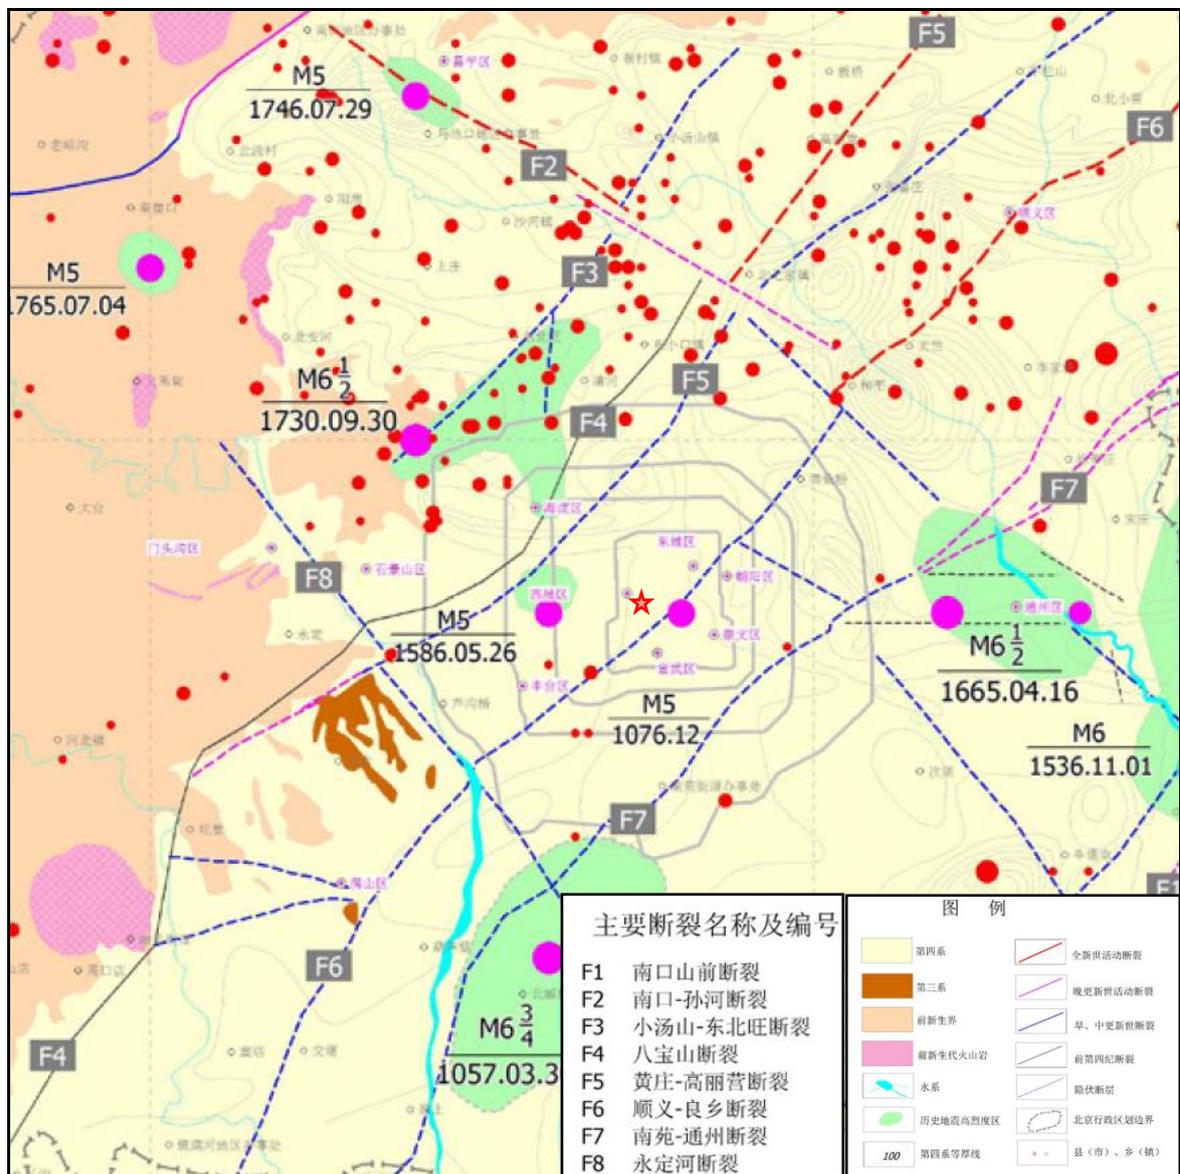
图 2.5-2 工作区活动断裂位置示意图

建设场地良乡~前门~顺义断裂、黄庄~高丽营断裂、八宝山断裂，见图 2.5-2。

北京地区位于华北平原的西北部，主要构造格架形成于燕山运动，该时期发育了一系列北东向、北北东向和北西向断裂，将本地区分割成隆凹相间的构造雏形，即西山迭拗褶，北京迭断陷、大兴迭隆起和大厂新断陷。与评估区相关的主要为良乡~前门~顺义断裂、黄庄~高丽营断裂、八宝山断裂，建设场地与这三条断裂的距离分别为 3.4km、3.5km、6.6km。现叙述如下：（见图 2.5-2）。

八宝山断裂位于北京平原与西部山区的接壤地带，南起河北省涞水县境向北经南尚乐、岳各庄、瓦井、牛口峪、磁家务、晓幼营、羊圈头、后甫营大灰厂、化工七厂、梨园、大沟 9 过永定河抵达八宝山，再往北东隐伏于北京平原，根据北京地震会战物探资料，往北东延伸至东三旗附近，全长约 110km(见图 2.5-2)，总体呈北东至北东向展布，倾向南东、倾角较缓(35°-45°)为前寒武系自东南方向逆掩于寒武系~下侏罗统之上的压扭性断裂。根据其空间展布，历史及新近活动特征等可将其分为南(房山一家务)、中(晓幼营永定河)、北(永定河以北)三段。本评估区仅涉及北段(永定河以北)，下面详述北段的活动特征。

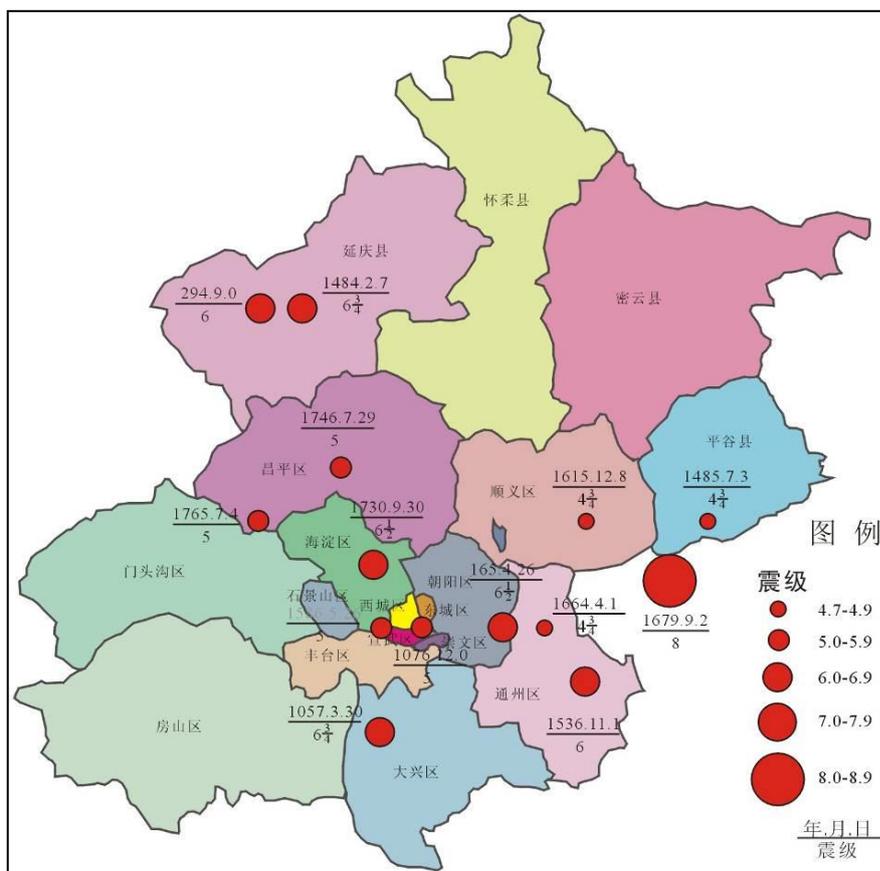
图 2.5-3 北京及周边地区历史强震分布图

北京地区是我国地震活动较强烈的地区之一，根据历史记载，北京及邻近地区历史上（ $38.5^{\circ}\sim 41^{\circ}\text{N}$ ； $114.8^{\circ}\sim 118.3^{\circ}\text{E}$ ）曾发生过若干次不同级别的地震，自公元 294 年记载居庸关 5<sup>1</sup>/<sub>2</sub> 级地震以来至 2006 年，共记录到 4<sup>3</sup>/<sub>4</sub> 级以上破坏性地震 92 次，其中 8 级地震 1 次（1679 年三河～平谷地震）；7～7.9 级地震 1 次；6～6.9 级地震 13 次。共计有历史记载的大于 4<sup>3</sup>/<sub>4</sub> 级的地震 15 次，见表 2.5-1 与图 2.5-3。

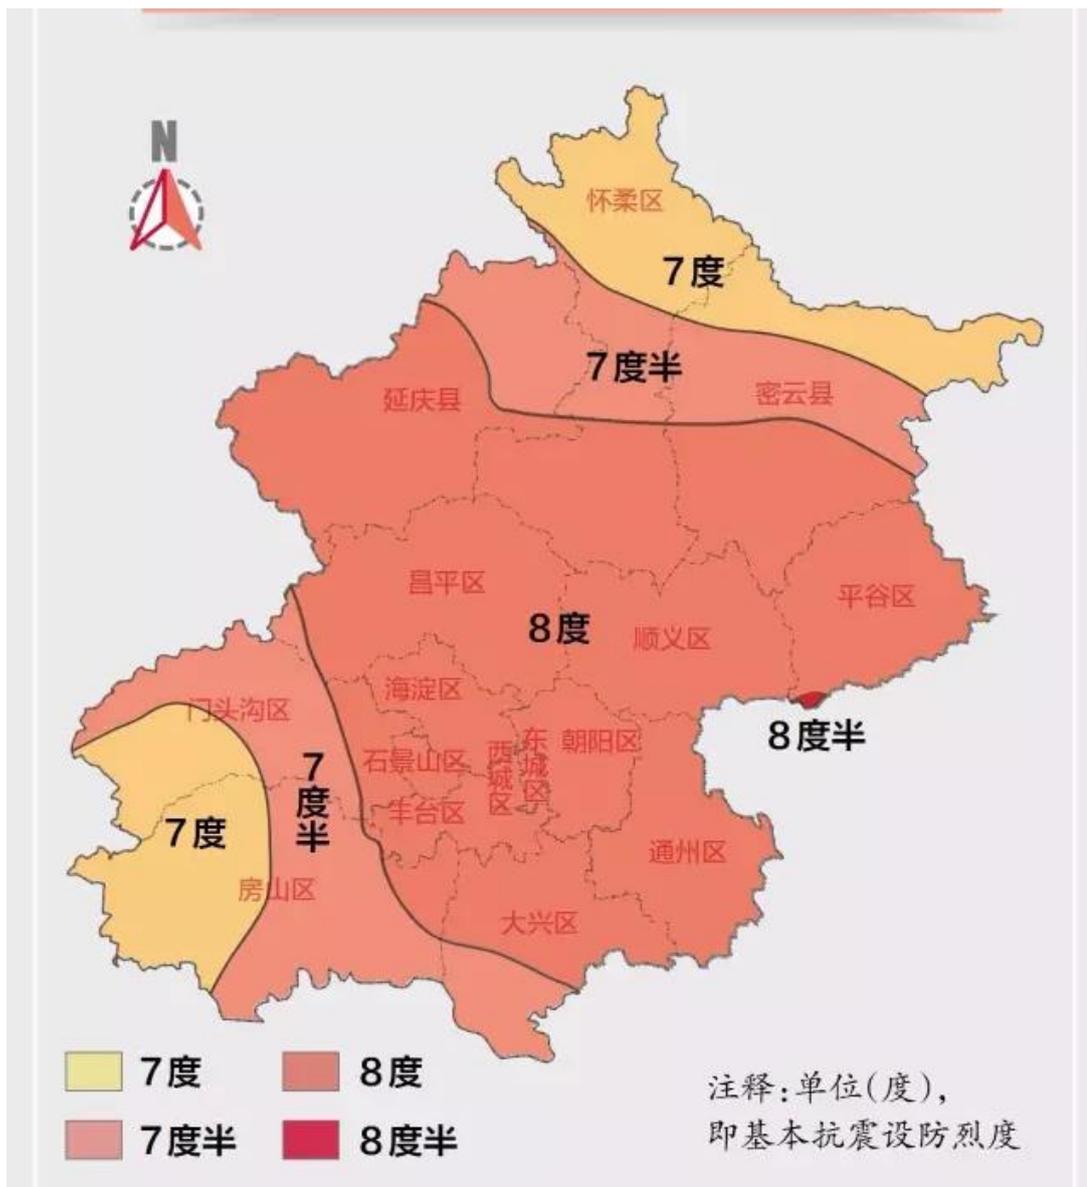
图 2.5-4 北京地区第五代区划峰值加速度分布图

据《西城区志》记载：“西城地区（不包括原宣武区）历史上未发生过破坏性地震。其他地区发生的波及西城地区，烈度 6 度以上的地震，清代以前有 11 次，有破坏记录的 8 次。”根据《中国地震动参数区划图》（GB18306-2015）之附录 A（“中国地震动峰值加速度区划图”）（图 2.5-4）和《建筑抗震设计规范》（GB50011-2010 2016 年版），评估区所在的地区设计基本地震加速度为 0.2g，设计地震分组为第一组，抗震设防烈度为 8 度。

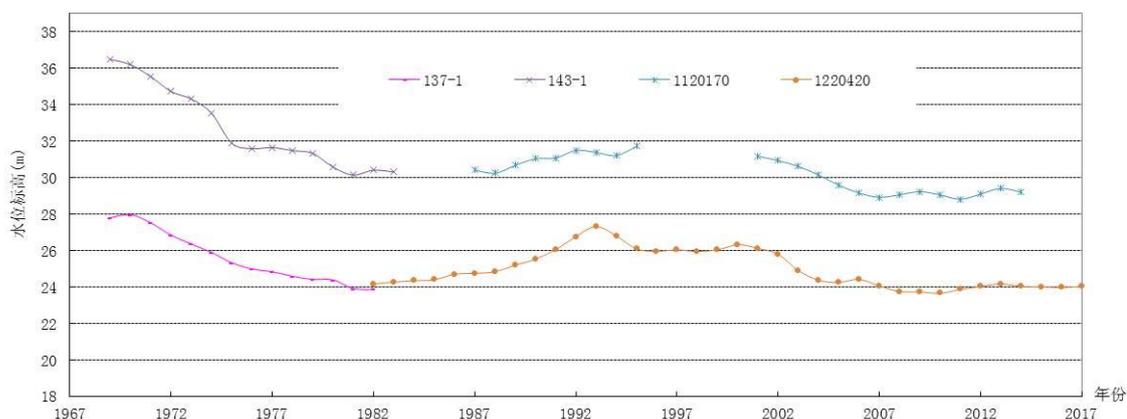
图 2.7-1 西城区代表性层间水年平均水位多年动态曲线

图 2.7-1 和图 2.7-2 分别为西城区代表性层间水和潜水水位多年动态曲线。从这两张图中可以看出，区域性该 2 层地下水多年来水位变化幅度均较大，且多年动态变化趋势基本一致，相比较而言，层间水水位变化幅度略小于潜水，显示出这 2 层地下水之间存在着较密切的渗流联系。

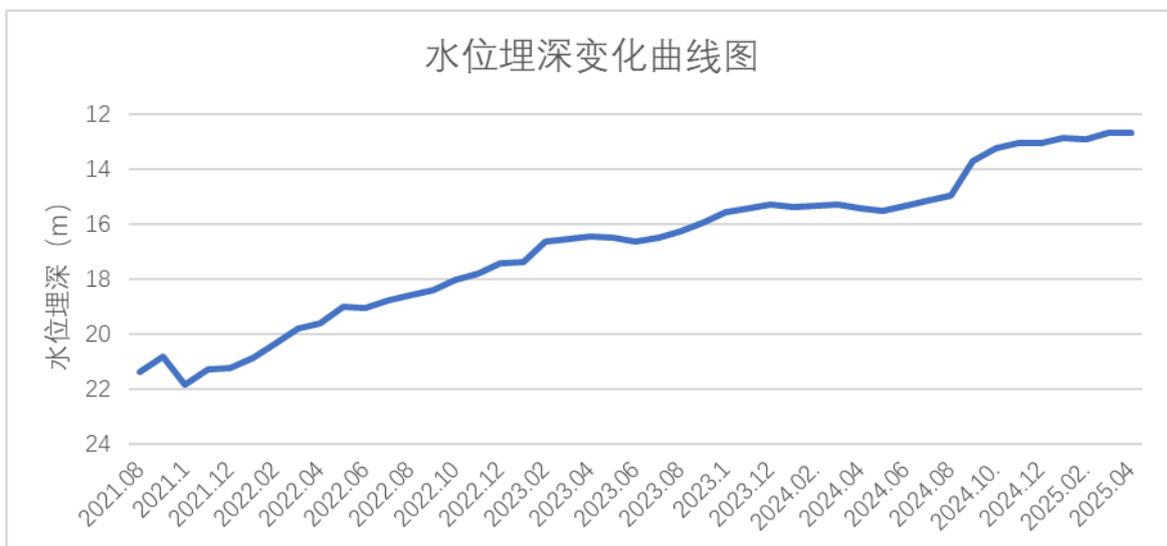
图 2.7-3 西城区水位埋深图

根据北京市水务局公布的西城区 2021 年 8 月~2025 年 4 月水位数据（见图 2.7-3），西城区第四系地下水埋深 2021 年~2025 年总体呈上升趋势，2021 年 8 月~2025 年 4 月水位上升约 8.67m。

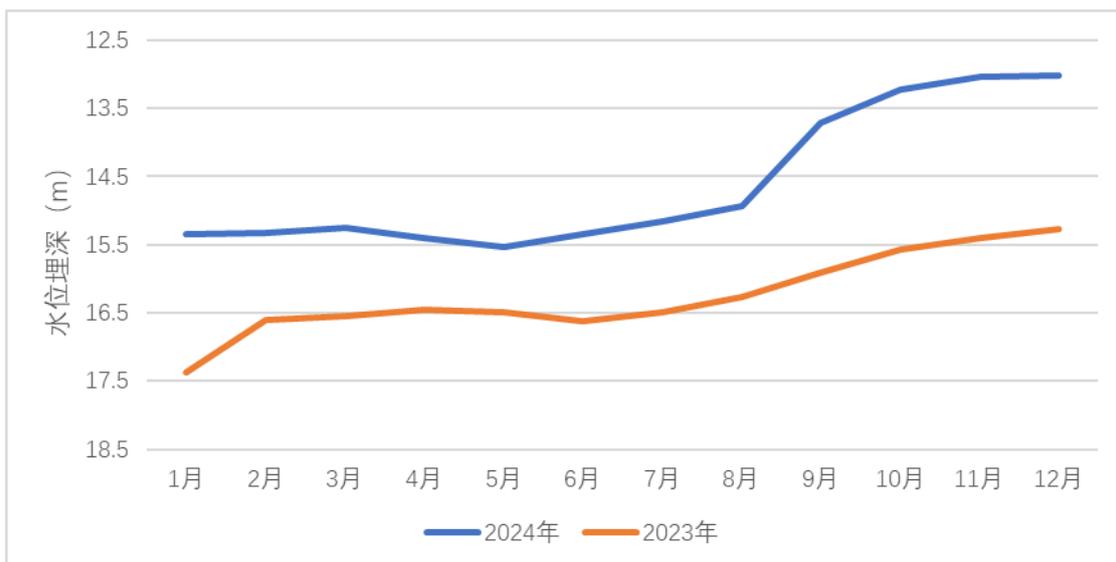
图 2.7-4 西城区内地下水埋深变化过程曲线对比图

近年西城地下水水位年内变化特征为：地下水水位呈持续上升态势，2023 年上升 2.10m，2024 年上升 2.33m（见图 2.7-4）。

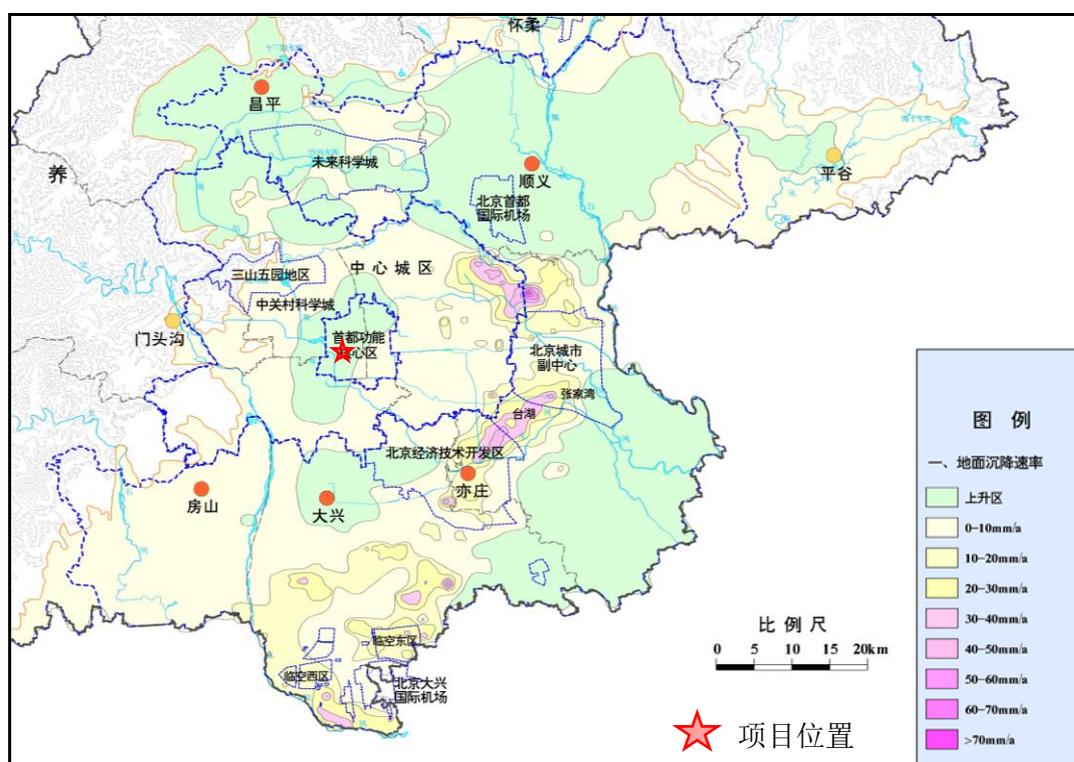
图 3.1-1 北京市平原区 2022 年地面沉降速率分区图

根据北京市地质矿产勘查院发布的北京平原区 1955~2022 年累计地面沉降量分布图，截止到 2022 年，项目建设区累计沉降量小于 50mm。根据《2022 年度北京市地质资源环境体检评估报告》（北京市地质矿产勘查院），项目区 2022 年属于上升区，现场调查也未发现有地面沉降迹象，因此地面沉降不列入评估灾种。

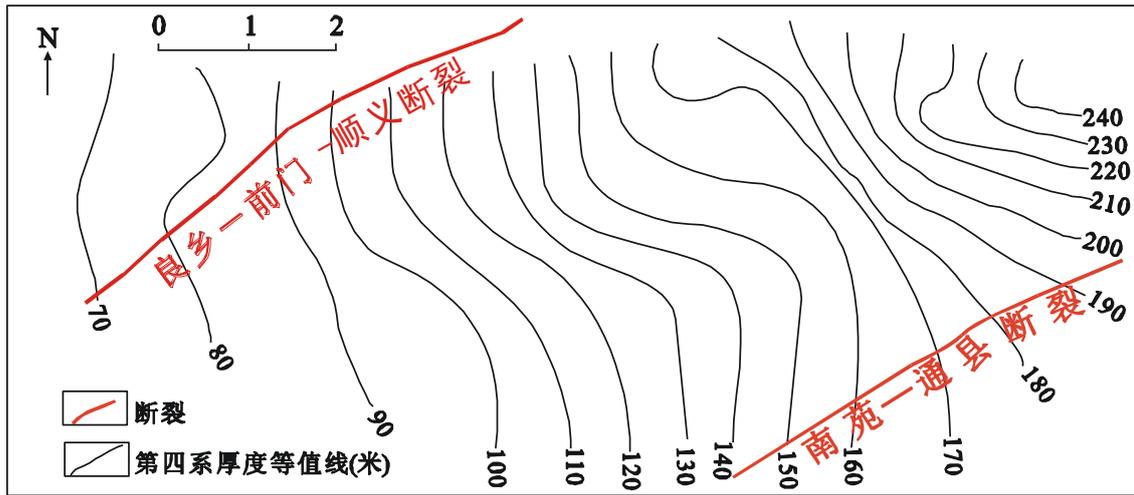
图 3.2-1 北京崇文门一带第四系厚度分布图

该段断裂地表被第四纪沉积物所覆盖，在城区一带主要是由钻孔所揭示。通过钻孔资料分析，断裂两侧中、晚元古代地层埋深差异可达 100m，第三系厚度差异可达 500m，如表 3.2-4。从地层埋深可以看出断裂主要活动时期是在早白垩纪和中、晚第三纪。根据城区崇文门一带第四系等深线分布来看（图 3.2-1），断裂对第四纪沉积厚度无控制作用。

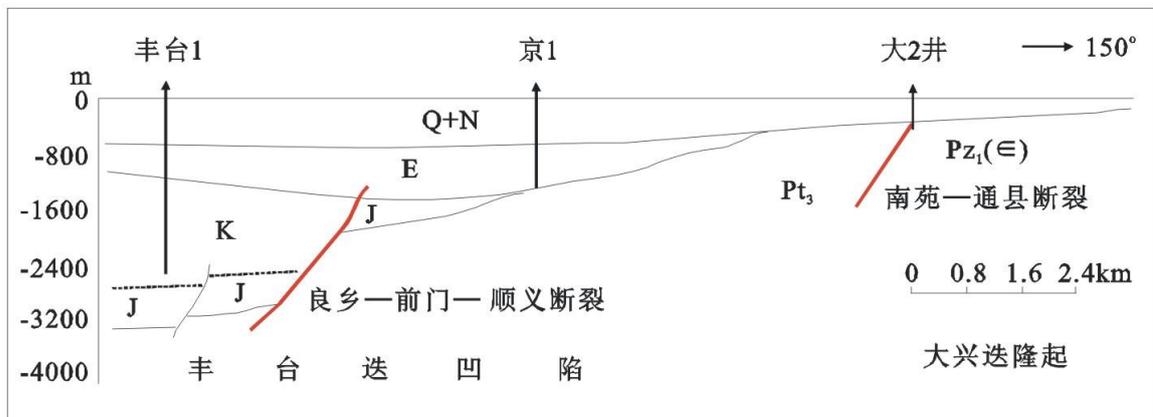
图 3.2-2 良乡~前门~顺义断裂石油人工地震钻孔联合剖面图

根据丰台东侧的石油人工地震钻孔联合剖面，钻孔京1孔位于黄土岗北1km，钻孔大2孔位于南苑南老三余村，如图3.2-2，从图中可以看出，良乡~前门~顺义断裂最新活动时代为中、晚第三纪。第四系厚度存在规律性变化，在丰台一带为28.5m，向南东逐渐增大，最厚可达50m，中间没有出现厚度急剧增大的现象。这种厚度的变化与区域沉降不均有关，沉降幅度大，沉积物的厚度将相应增大，反之，则厚度变小，与断裂活动没有关系。

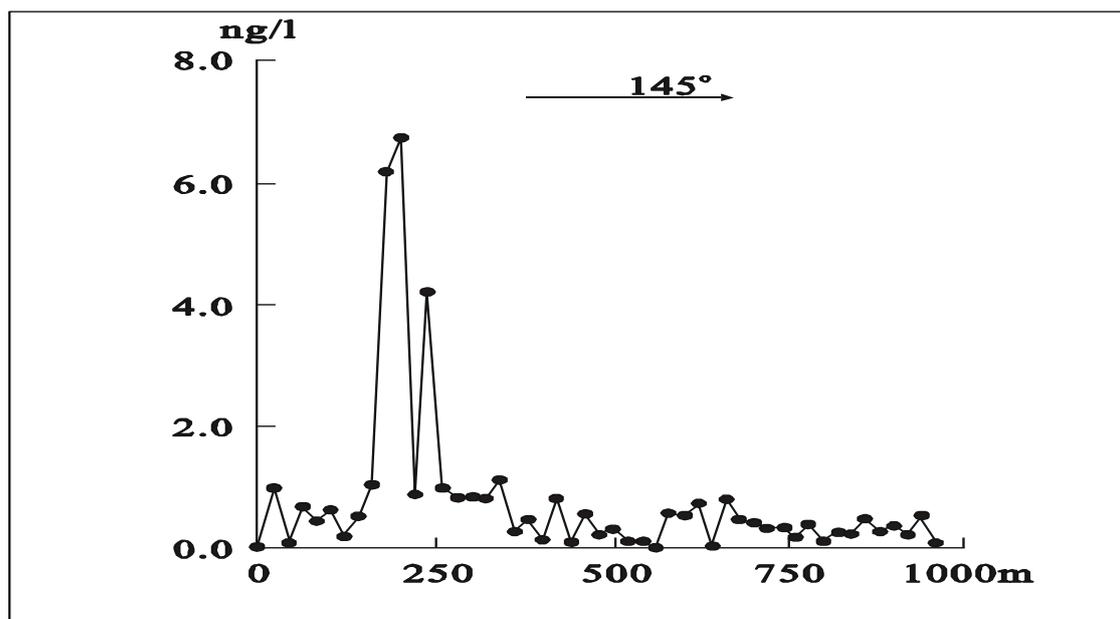
图 3.2-3 良乡~前门~顺义断裂气汞测线剖面

为了进一步确定该断裂的位置，北京市地震局在断裂可能通过的位置上布置了三条气汞测线：(1) 狼垡村东南测线；(2) 丰台康庄北测线；(3) 看丹西东老庄测线，其中后两条测线均未见气汞异常，而狼垡测线异常明显，如图3.2-3，说明断裂是通过狼垡向南延伸的。从浅层人工地震剖面可以看出，由多波段高密度成像所反映的地层层理清晰，自地表30m深的土层内未见层理错断现象。

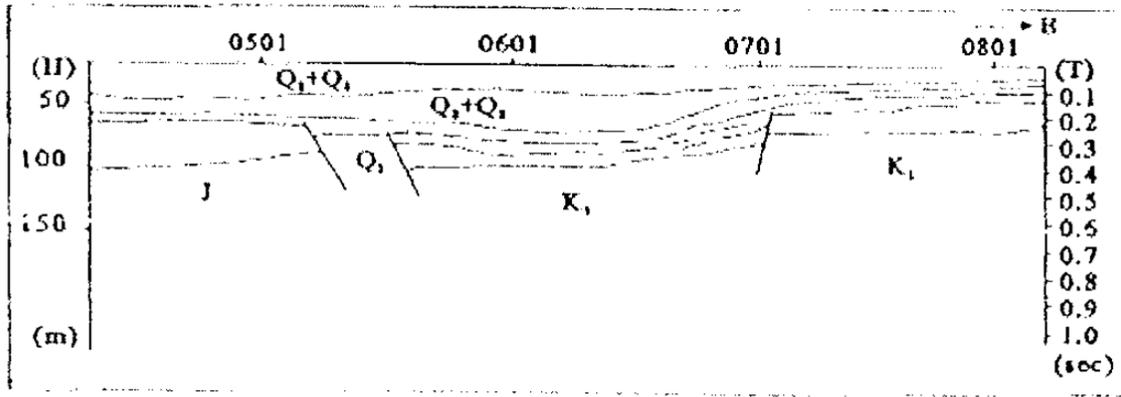
图 3.2-4 黄庄~高丽营断裂北沙滩人工地震剖面图

洼里~芦井段(中段)长约 26km，此段大部分隐伏于北京城区及城东北郊根据钻孔资料，该断裂两侧第四系厚度相差不大，根据地震会战钻孔及物区，探资料，在洼里一带，该断裂两侧第四系落差可达 50~70m，如图 3.2-4 所示断裂明显错断了中

更世地层，这说明断裂新近期的活动性，同时亦表明黄庄一高丽营断裂该段第四纪以来最新活动时期为中更新世，该段以北西向永定河推测隐伏断裂与南段分界。

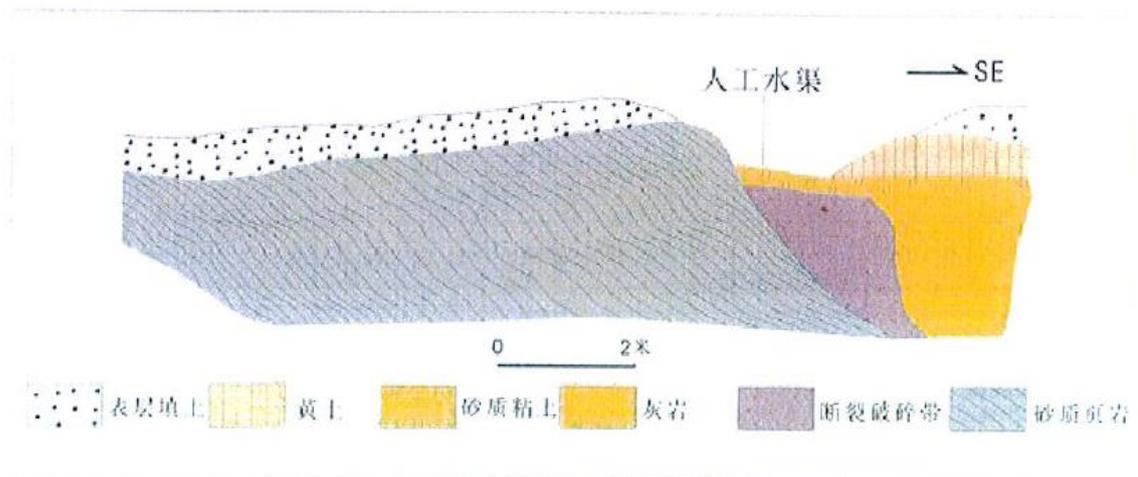
图 3.2-5 八宝山断裂剖面图

八宝山断裂北段南起永定河，往北东延至东三旗附近，止于南口~孙河断裂，总体走向 20-30°，倾向南东东，倾角 25-35°，除八宝山一带有出露外大部分地段隐伏于平原第四系覆盖层之下。该断裂在八宝山东侧有出露，断裂西侧为下侏罗系的含砾粉砂岩，东侧为县系雾迷山组硅质条带白云岩,后者逆冲到侏罗系含砾粉砂岩之上,国家地震局分析预报中心(1977)对断层面接触处的断裂泥进行了热释光测龄，测试结果为距今 13.97±1.13 万年，说明八宝山断裂该段的最新活动时代为中更新世。

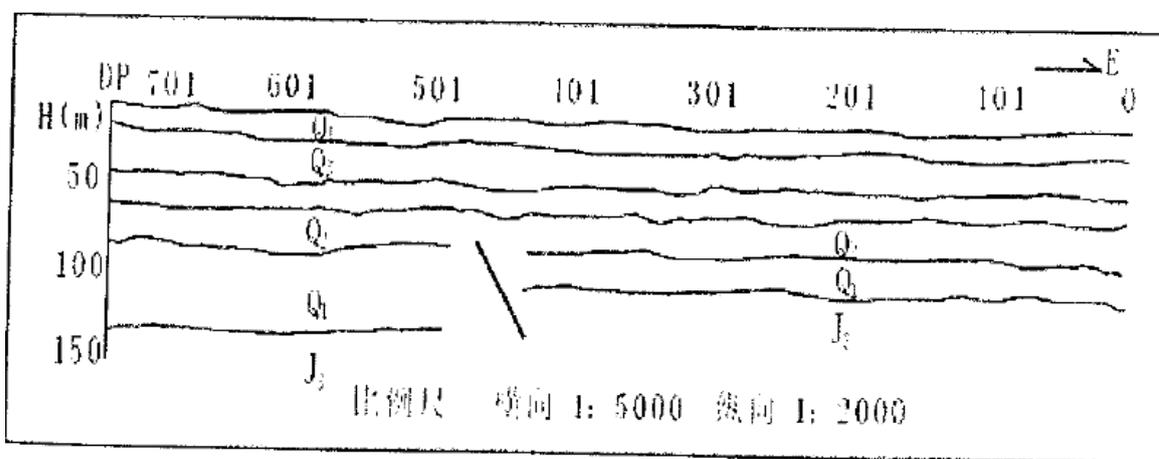
图 3.2-6 八宝山断裂清华园浅层人工地震剖面图

北京市地矿局物化探队(1990)在清华园附近进行了浅层人工地震探测如图 3.2-6 所示，表明八宝山断裂在该处仅切穿第四纪早、中更新世以前的地层对上更新世的地层没有任何影响，全新世和上更新世的地层层理清楚连续，亦说明该段最新活动时代为第四纪中更新世。
