# 新兴盛危改项目一级开发地块

## 地质灾害危险性评估报告

(报告编号：DZ-2025-003)

编制单位：北京市地质工程勘察院有限责任公司

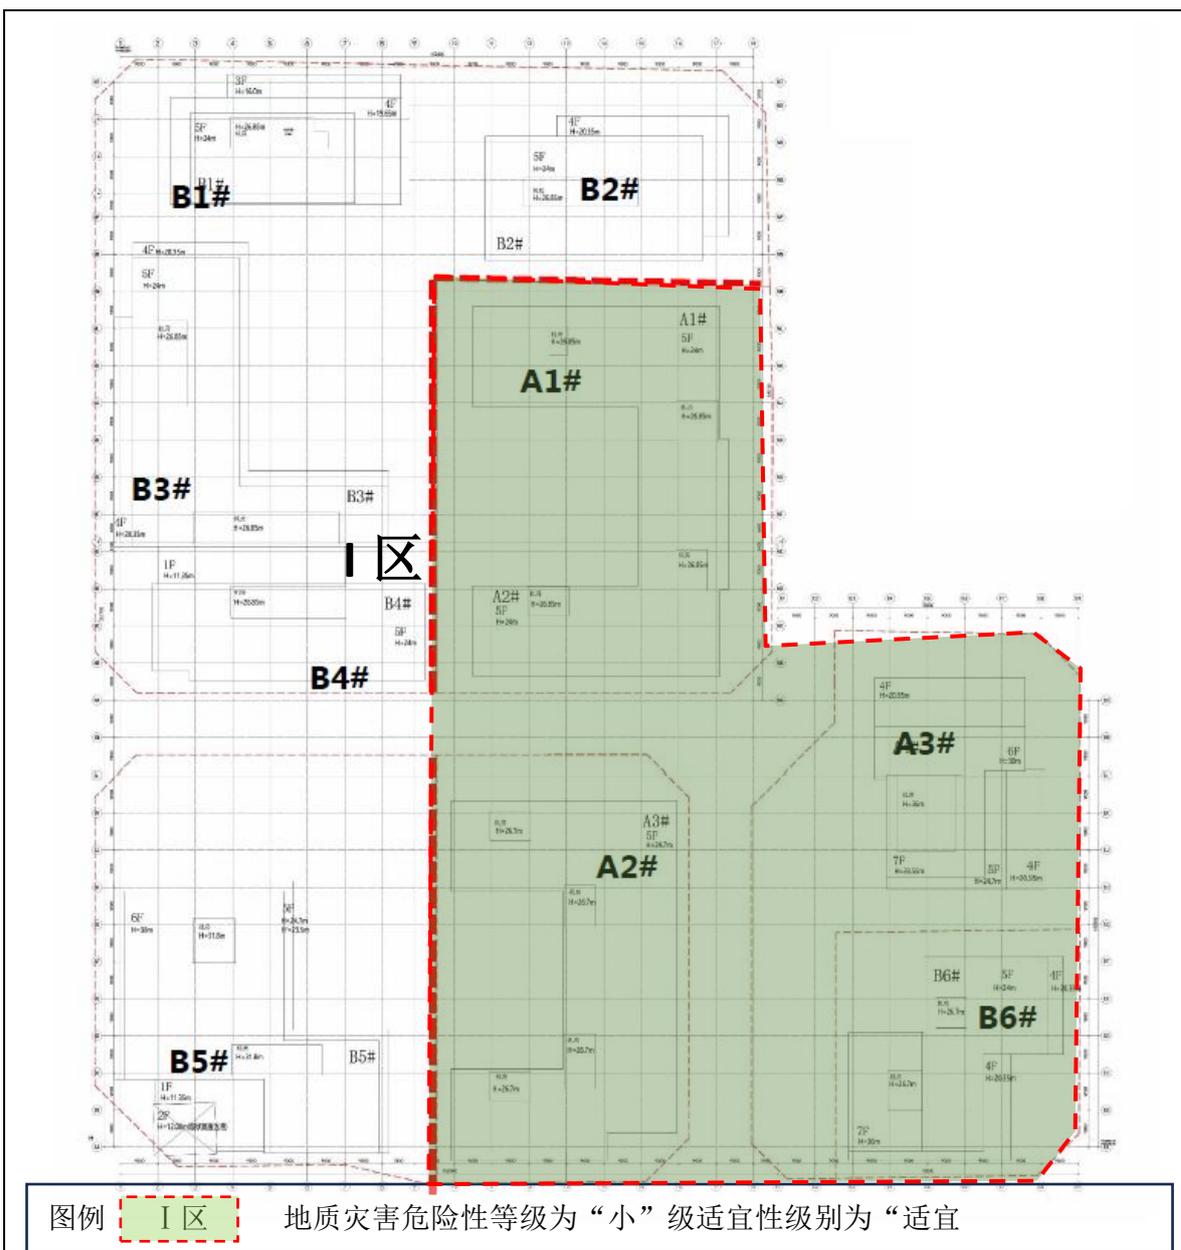
图 5.4-1 建设用地综合评估及适宜性评估分区图

综合考虑评估区所处地质环境条件、地质灾害危险性综合评估结果及采取防治措施的难易程度等因素，规划建设项目防治工程简单，治理费用较低，防治效益与投资比高，建设用地防治难度划分为“小级”，建设用地地质灾害危险性分级属“小级”，按小表 5.4-2，建设用地适宜性划分为“适宜”。
