2025年门头沟区普通公路沿线地质灾害防治工程  
(一标段)

施工图勘查设计

(本分册由设计说明和工程数量表组成)

广西交通设计集团有限公司  
2025年02月

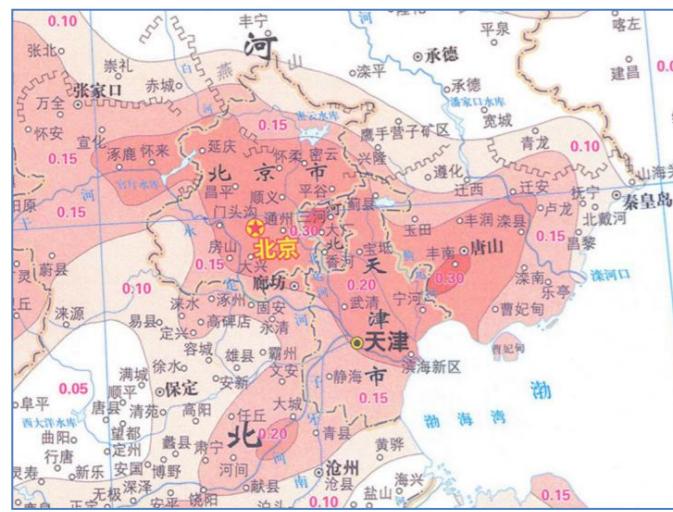
图 2.2-24 门头沟区地震动峰值加速度区划图

根据GBI8306-2015《中国地震动参数区划图》资料显示，项目区地震烈度区属VIII度区，地震动峰值加速度 $0.2\text{g}$ ，地震动加速度反应谱特征周期值为 $0.4\text{s}$ 。设计地震分组为第二组。

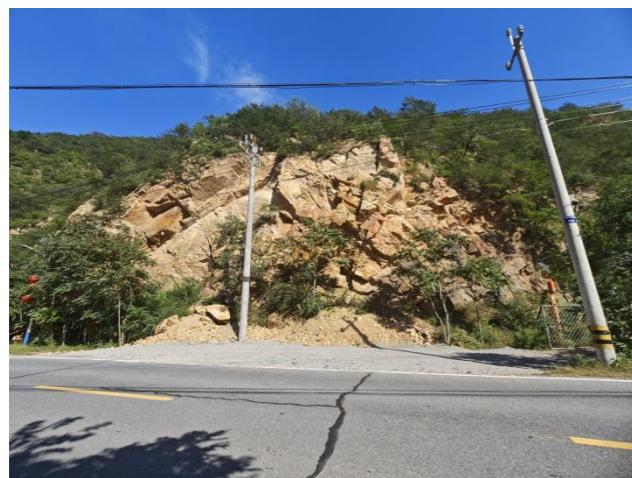
**崩塌：**崩塌是门头沟区乃至全北京市山区常见的一种不良地质现象，崩塌主要是斜坡被陡倾的张性破裂面分割而成的块体突然脱离母体，一般以垂直运动为主，多处于岩石坚硬、性脆、构造节理发育的陡倾（山体坡度多大于 $55^{\circ}$ ）基岩坡面、地形陡峭地段或处于既有道路或建筑工程已开挖形成的高陡裸露边坡处，坡面多不平整，在雨水冲刷下，碎裂岩石易被雨水冲刷流失，产生崩塌。在项目区各公路边坡侧均有分布，规模从 $0.3m^3\sim10m^3$ 不等，其发生时间不受降雨限制，也较少制约因素，因此较难预防；对公路运营和行车安全影响较大。

图 2.2-1 崩塌、岩堆

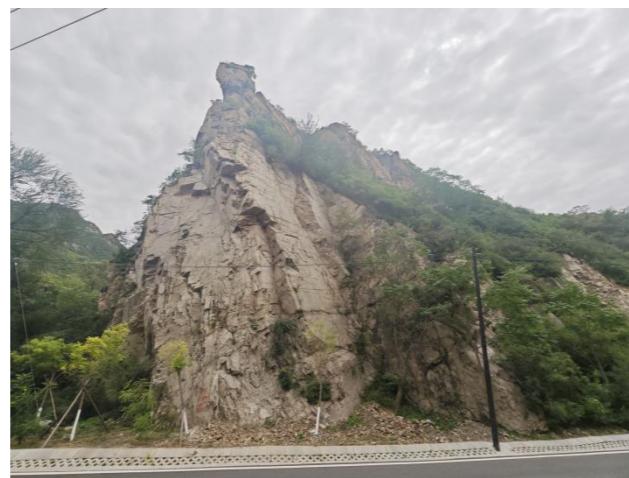
**危岩：**为崩塌前期的特定表征形式，在既有公路开挖形成的高陡边坡或是自然山体陡峭斜坡段，岩体直接裸露于地表，经过长期的风化作用，岩体及结构面强度低，裂隙间充填物被冲刷殆尽，裂隙进一步扩张，岩石结构体间黏结力几乎为零，最终形

图 2.2-2 危 岩

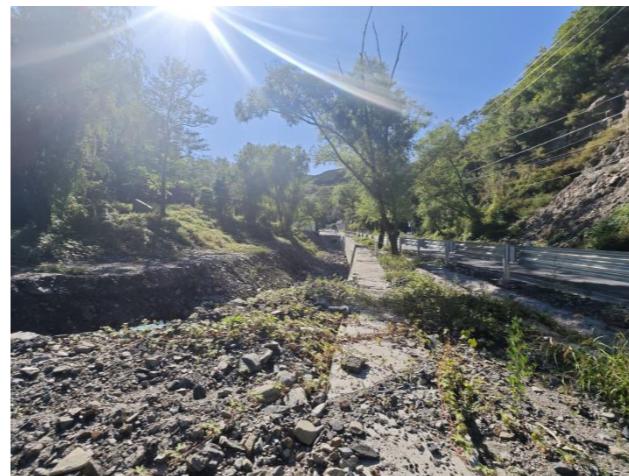
泥石流爆发突然，成因复杂，它是地质地貌、水文气候等多种环境条件综合作用下的产物，其时间和空间分布仍有一定的规律性，主要表现为其分布在空间上受主干断裂控制，多分布于节理裂隙发育的坚硬岩石区或软硬相间岩石区，多集中在中、小沟谷，与局部地区暴雨密切相关；泥石流时间分布上其活动强弱与洪水周期一致，多发生于每年的七月下旬至八月上旬的连续中高强度降雨时间段内。

图 2.2-3 泥石流

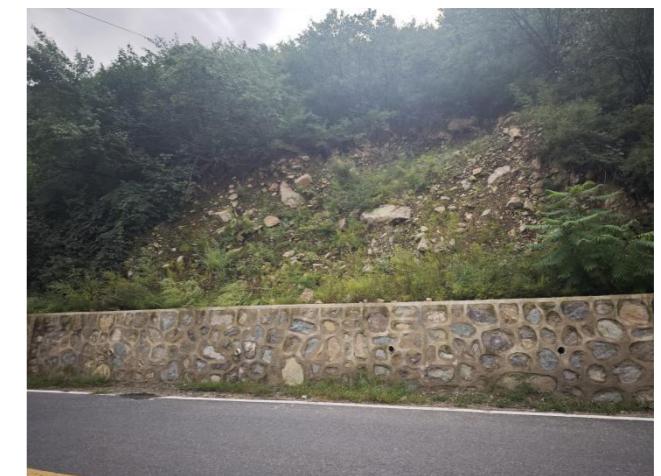
**坡面溜滑：**坡面溜滑主要集中在残坡积层相对略厚（多大于 0.5 米），地形坡度在 25-40° 间的坡面上，规模一般几一几十立方米，大者可超几百立方米，当地人称“龙扒掌”或“山剥皮”。

图 2.2-4 坡面溜滑

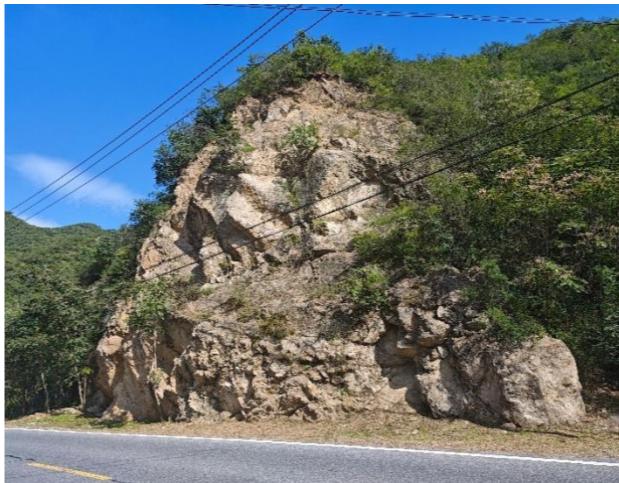
图 3.2-1 崩塌危岩 (斋幽路)

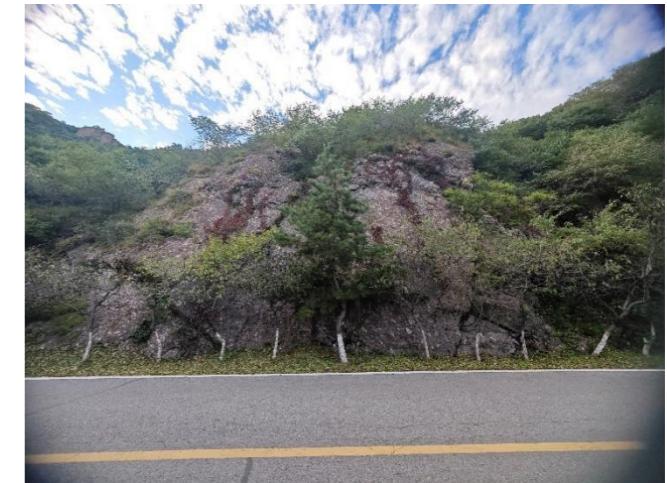
图 3.2-2 崩塌危岩 (妙峰山路)

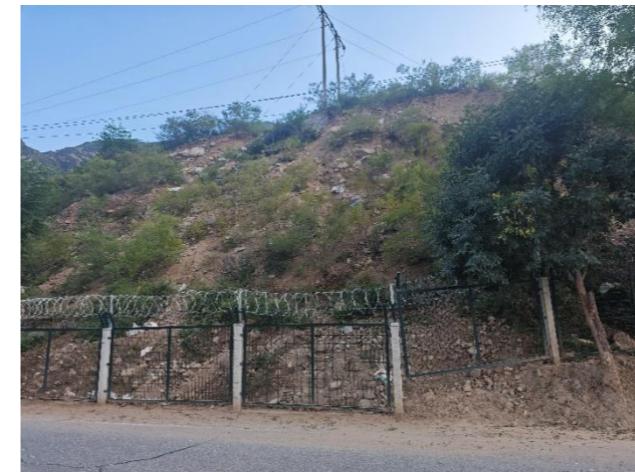
图 3.2-3 坡面溜滑 (斋幽路)

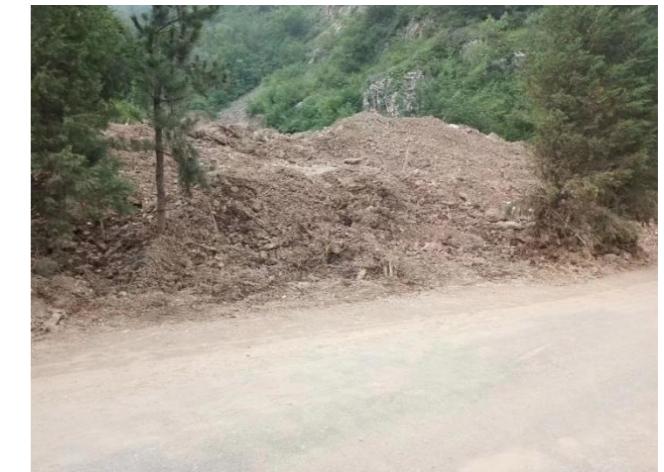
图 3.2-4 泥石流 (高芹路)

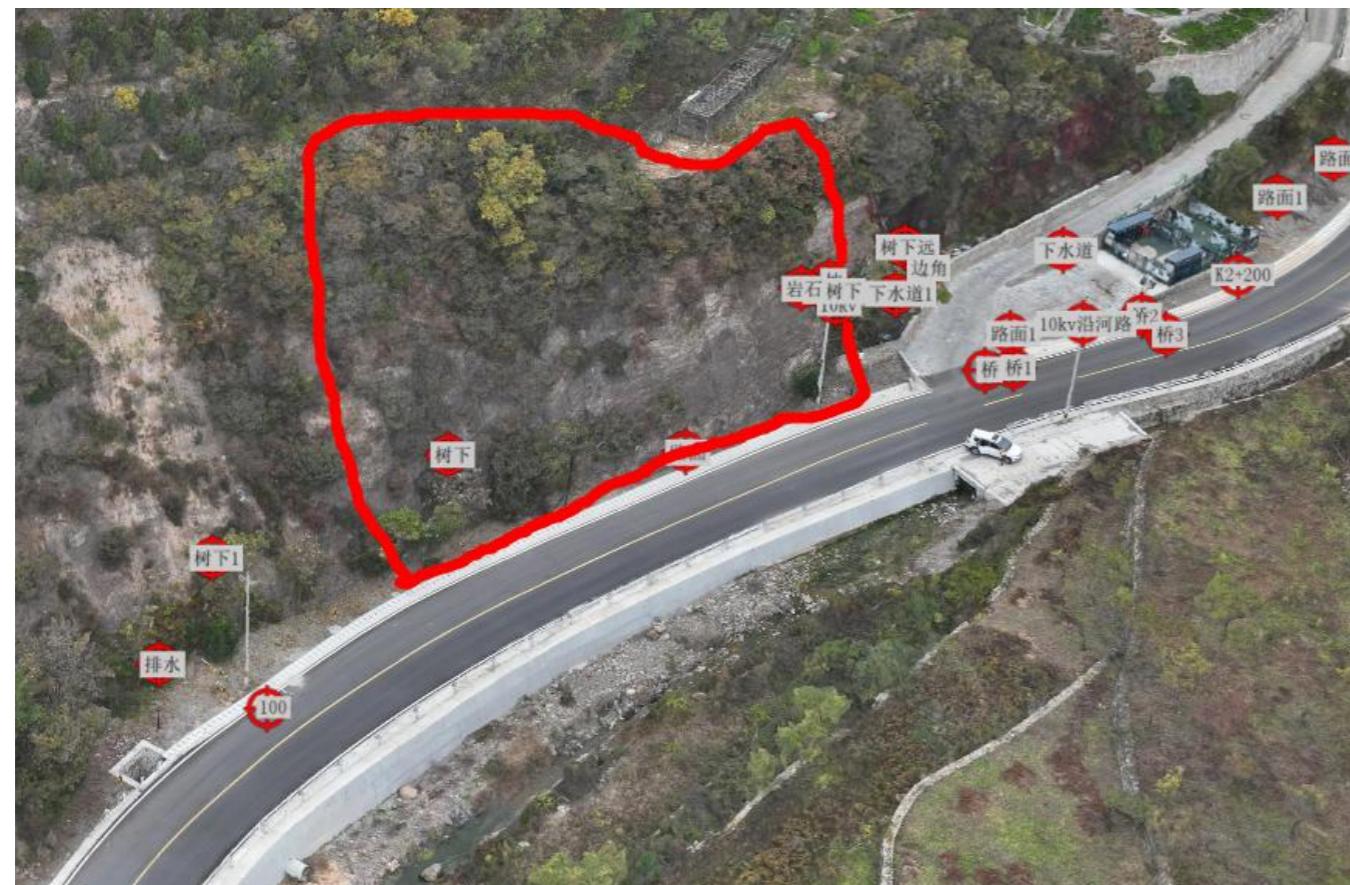
图 7.1.1 防治区域全貌

S211-1 崩塌隐患点位于斋幽路 K2+105~K2+180 处左侧边坡。防治区域如下：

地质灾害点 编号	S211-1	里程桩号及边侧	斋幽路 K2+105~K2+180 处左 侧
既有边坡状况			边坡整体坡向 $117^\circ \sim 121^\circ$ ，坡面基岩裸露，坡角较平缓，自然斜坡坡度约 $5\sim 15^\circ$ ，局部发育灌木植被，坡面表层岩体因不利结构面切割、风化等影响，局部发生小规模掉块落石现象，隐患点现状坡率 $1:0.1\sim 1:0.3$ ，高度为 18m。
工程地质条件			勘查区地貌类型属构造剥蚀低山地貌；边坡坡面基岩裸露，坡顶以上地形较为平缓，自然斜坡坡度约 $5\sim 15^\circ$ ，灌木植被较发育。边坡为岩质边坡，坡体主要由侏罗系龙门组砂砾岩组成，中风化状态，露褐色，多呈薄~厚状分布，岩质较硬。岩层产状 $250^\circ \angle 29^\circ$ ；四组节理产状及密度为 J1:120° $\angle 65^\circ$ ，1~2 条/m，延伸 3~10m；J2:165° $\angle 41^\circ$ ，1~2 条/m，延伸 1~10m；J3:353° $\angle 75^\circ$ ，<1 条/m，延伸 2~15m；J4:65° $\angle 52^\circ$ ，2~3 条/m，延伸 0.5~3m。
不良地质现象			区内岩体节理裂隙发育，岩体切割成块状，加之人工切坡较陡，坡面长期裸露，表层岩体风化剥蚀，岩体破碎，因此区内主要不良地质现象为崩塌、危岩。
周边环境条件			坡脚为斋幽路，有 10KV 电杆、电力线等。
现状变形特征			该边坡无整体变形现象；现状变形破坏形式主要为表层岩体因不利结构面切割、风化等影响，局部发生小规模掉块落石现象。
地灾影响因素 及形成机制			①人类工程活动，区域人类工程活动强烈，边坡为建设 S211 道路爆破切坡所致，一方面，使得原本较完整的岩体产生多组不规则裂隙。而切坡坡度过

防治措施建议	坡面整体滑动可能性小，但坡体岩体破碎，且前缘切坡较陡，坡面易发生松散块石掉块现象，建议左侧设置坡脚挡土墙，右侧设置覆盖式引导系统。
--------	---

里程桩号	K2+105~K2+180
里程长度 (m)	75
实际防治宽度 (m)	49
设计高度 (m)	21
网面面积 (m <sup>2</sup> )	1029
治理措施	左侧设置坡脚挡土墙，右侧GPS-150-C 覆盖式引导系统
选型理由	(1) 边坡整体稳定性较好，仅进行浅表层落石运动控制；(2) 坡脚地带坡度较缓，有利于落石缓冲及拦截；(3) 落石块径较小、频发率较低；(4) 破碎区松散岩体分布于边坡中上部，在边坡中下部设覆盖式引导系统能拦截并引导落石掉落至坡脚，便于后期清理及维护；(4) 对于不稳定斜坡，增设坡脚挡土墙增加其稳定性。

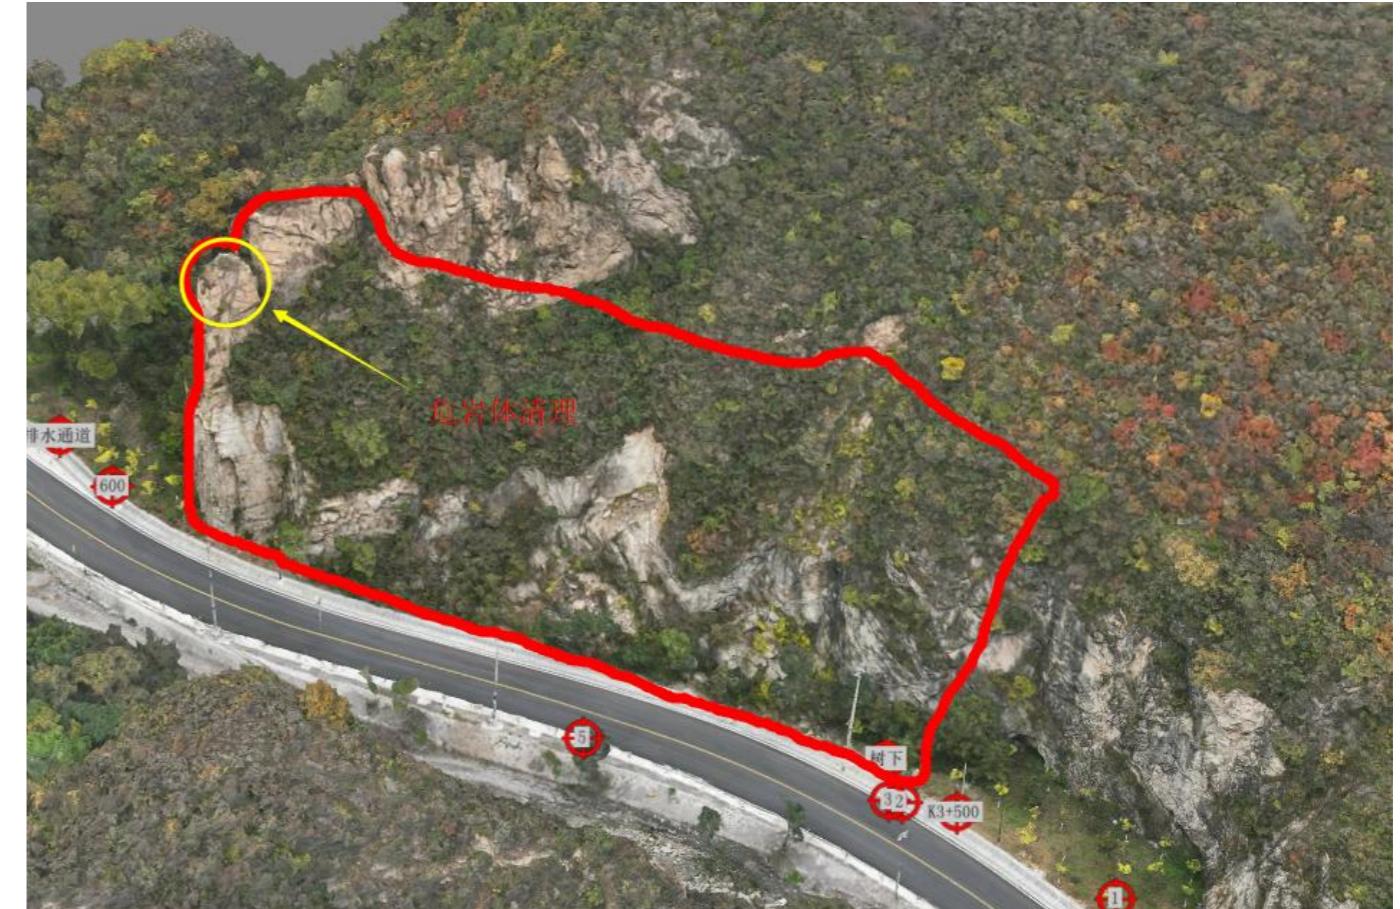
图 7.2.1 防治区域全貌

S211-2 崩塌隐患点位于斋幽路 K3+520~K3+600 处右侧边坡。防治区域如下：

地质灾害点 编号	S211-2	里程桩号及边侧	斋幽路 K3+520~K3+600 处右 侧
既有边坡状况	边坡整体坡向 303° ~307°，坡面基岩裸露，坡角较陡峭，自然斜坡坡度约 45~55°，局部发育灌木植被，坡面顶处分布多处危岩体，隐患点现状坡率 1:0.1~1:0.3，最大高度约 50m。右侧坡脚有块径 0.5~2m 不等落石，规模约为 200m³。		
工程地质条件	勘查区地貌类型属构造剥蚀低山地貌；边坡坡面基岩裸露，坡顶以上地形较为陡峭，自然斜坡坡度约 45~55°，灌木植被较发育。边坡为岩质边坡，坡体主要由侏罗系窑坡组变质砂砾岩组成，中风化状态，青灰色，多呈巨厚状分布。岩层产状 94°∠10°；两组节理产状及密度为 J1:343°∠73°，1~2 条/m，延伸 5~20m，裂隙内泥质充填或无充填；J2: 231°∠85°，1~3 条/m，延伸 2~5m。		
不良地质现象	区内岩体节理裂隙发育，岩体切割成块状，加之人工切坡较陡，坡面长期裸露，表层岩体风化剥蚀，岩体破碎，因此区内主要不良地质现象为崩塌、危岩。根据地质调查，该边坡属逆层边坡，但发育一组顺层节理外加 1 组竖向节理，相互切割成豆腐块，块径 1~3m 不等，边坡下半部分危岩体已被清理，上部呈悬空状镶嵌于坡体中，高度自坡脚往上约 8m 一直延伸到坡顶，最大高度约 50m，受岩石风化、雨水作用及地震作用易发生坠落。

综合评价	边坡与岩层产状斜交，沿边坡坡向方向岩层产状视倾角平缓，边坡发生整体失稳的可能性较小，通过工程地质类比法对边坡进行分析评价，边坡整体在2024水文年暴雨期间基本无明显变形迹象，初步判断边坡整体稳定，但长期若遇外动力或强降雨等因素，由于节理裂隙发育，可能存在局部崩塌。
防治措施建议	坡面整体滑动可能性小，但坡体岩体破碎，且前缘切坡较陡，坡面易发生松散块石掉块现象，建议坡脚清理落石+上部主动防护系统+下部张口式引导防护系统+局部危岩锚杆加固。

里程桩号	K3+520~K3+600
里程长度 (m)	80
实际防治宽度 (m)	56、78
设计高度 (m)	21.1、32
网面面积 (m <sup>2</sup> )	1182 (主动网)、2496 (张口式网)
治理措施	坡脚清理落石+上部 APS-300-P 主动防护系统+下部 GPS-300-0 张口式引导防护系统+局部危岩锚杆加固
选型理由	(1) 边坡整体稳定性较好，仅进行浅表层落石运动控制；(2) 坡脚地带坡度较缓，有利于落石缓冲及拦截；(3) 落石块径较小、频发率较低；(4) 主动网能有效遏制危岩的进一步发展，避免形成更大的崩塌隐患；(5) 破碎区松散岩体分布于边坡中上部，在边坡中下部设张口式引导网能承接并引导落石掉落至坡脚，便于后期清理及维护；(6) 边坡岩体存在明显卸荷裂隙，裂隙倾向与坡向相同，存在整体倾倒风险，需考虑锚杆加固。
施工安全保障措施	1、按照先清危再挂网的顺序进行施工，危岩及浮石务必清理到位，清理后无明显松动及脱落迹象；2、施工前公路临时交通导改，单车道通行，设置交通管理员、监督员及施工监测员；3、坡面危岩、浮石清理时临时中断交通，边坡下方严禁车辆、行人通行；4、吊车作业人员、高空作业人员持证上岗、戴好安全帽、系好安全绳；5、严禁同一桩号处边坡上下同时作业；6、雨季、汛期施工注意防患山洪、崩塌等灾害风险。

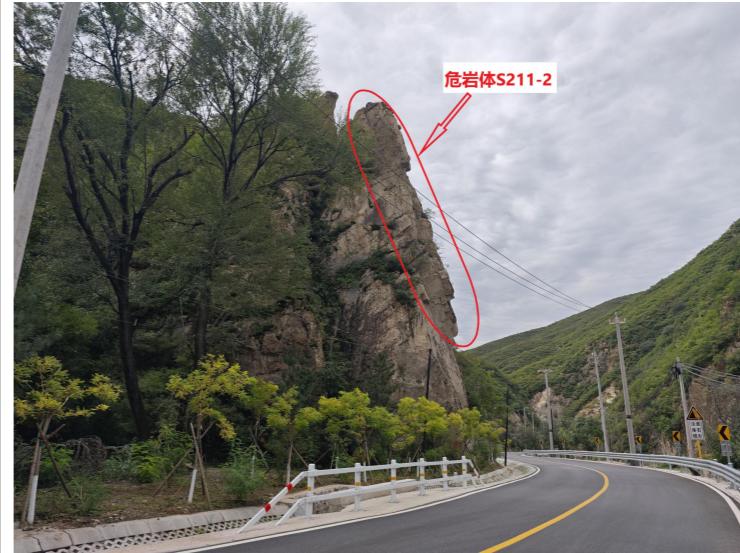
表 7.2.2-1

周边环境条件	坡脚为斋幽路，有 10KV 电杆、电力线等。
现状变形特征	该边坡无整体变形现象；现状变形破坏形式主要为表层岩体因不利结构面切割、风化等影响，局部发生小规模掉块落石现象。
地灾影响因素 及形成机制	<p>①人类工程活动，区域人类工程活动强烈，边坡为建设 S211 道路爆破切坡所致，一方面，使得原本较完整的岩体产生多组不规则裂隙。而切坡坡度过陡使得岩体在自重作用下沿裂隙缓慢向下弯曲、滑移。其中外倾坡体的裂缝形成了软弱基座，纵向切割的裂缝构成了崩塌体的两侧壁。另一方面，切坡在一定程度上破坏了陡崖的整体稳定性，为危岩的形成提供了临空条件，加快危岩的变形破坏。爆破和切坡过陡是该崩塌形成的初始成因；</p> <p>②强降雨，强降雨对崩塌的主要作用有三：一是水的物理化学作用降低了结构面的粘结力；二是在陡崖后缘裂缝中的水柱形成静水压力；三是入渗滑塌体外倾结构面内形成的扬压力作用，都使得危岩在雨季的稳定性大幅下降，因而暴雨对危岩体的稳定性影响极大；</p> <p>③风化作用，工程区域内季节变化明显，气温，湿度等风化因素变化剧烈，这些因素综合作用加速了危岩体裂隙的扩展，降低了岩体强度，加快了岩体的变形破坏。</p> <p>多组陡倾节理裂隙将局部岩体切割破碎，在陡倾空坡面中容易产生坠落式崩塌破坏，表现为局部崩塌落石。</p>
稳定性因素	(1) 岩层层面与边坡斜交，为切层坡，发生整体滑动的可能性很小。

分析	(2) 三组陡倾节理将岩体切割为块状，坡体前缘临空，切割岩体易沿临空面滑动坠落，加之局部岩体破碎，局部区域掉块形成小规模凹岩腔，易发生局部掉块落石。

坡面整体滑动可能性小，但坡体岩体破碎，且前缘切坡较陡，坡面易发生松散块石掉块现象，建议设置主动防护系统。

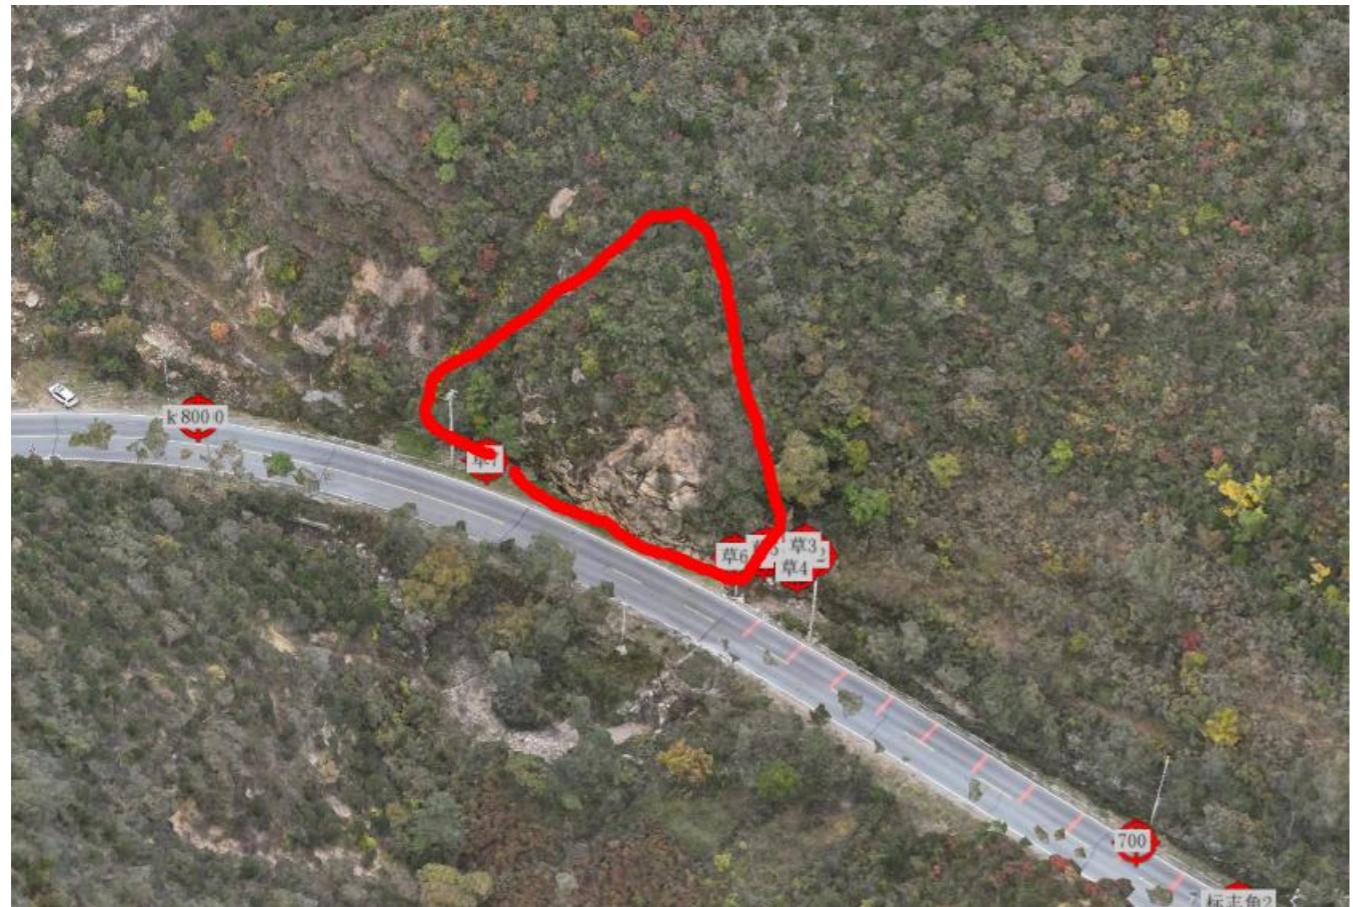
S211-3 崩塌隐患点位于斋幽路 K9+750~K9+770 处右侧边坡。防治区域如下：

根据现场勘查结合区域资料，坡体主要由白垩系东岭台组火山碎屑岩组成，中风化状态，露褐色，多呈厚状分布。边坡整体坡向约  $309^{\circ}$ ，坡面基岩裸露，坡角较平缓，自然斜坡坡度约  $35\sim 55^{\circ}$ ，局部发育灌木植被，坡面表层岩体风化剥蚀，岩体破碎，因此区内主要不良地质现象为崩塌、危岩，隐患点现状坡率  $1:0.1\sim 1:0.3$ ，最高约 20m。其基本特征详见地质灾害隐患点综合分析评价表。

里程桩号	K9+750~K9+770
里程长度 (m)	20
实际防治宽度 (m)	26
设计高度 (m)	24
网面面积 (m <sup>2</sup> )	624
治理措施	APS-150-P 主动防护系统
选型理由	(1) 边坡整体稳定性较好，仅进行浅表层落石运动控制；(2) 坡脚地带坡度较缓，有利于落石缓冲及拦截；(3) 落石块径较小、频发率较低；(4) 破碎区松散岩体分布于边坡中上部，且坡率不大，设置主动防护系统能较好挂网成型并防护落石。
施工安全保障措施	1、按照先清危再挂网的顺序进行施工，危岩及浮石务必清理到位，清理后无明显松动及脱落迹象；2、施工前公路临时交通导改，单车道通行，设置交通管理员、监督员及施工监测员；3、坡面危岩、浮石清理时临时中断交通，边坡下方严禁车辆、行人通行；4、吊车作业人员、高空作业人员持证上岗、戴好安全帽、系好安全绳；5、严禁同一桩号处边坡上下同时作业；6、雨季、汛期施工注意防患山洪、崩塌等灾害风险。

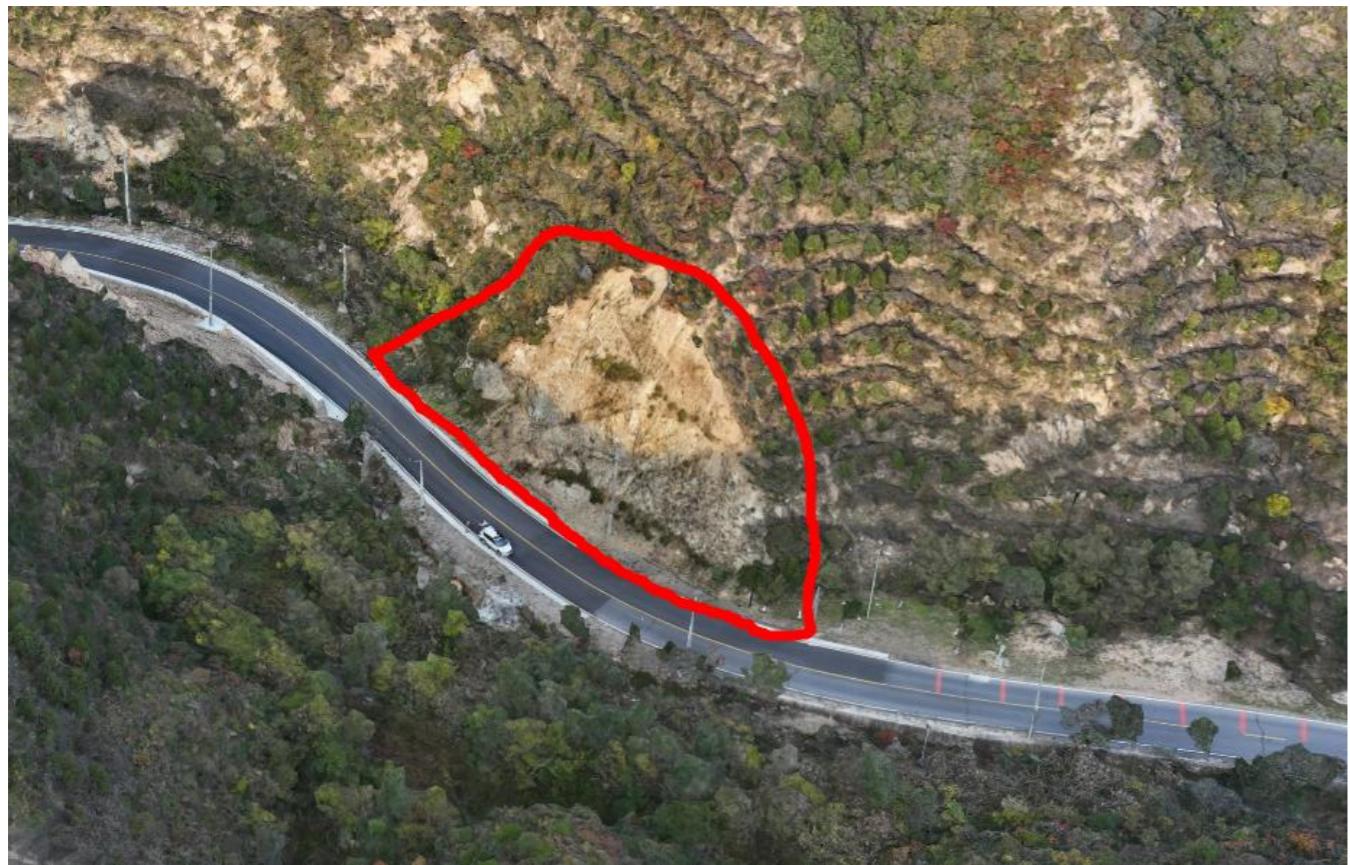
S211-4 崩塌隐患点位于斋幽路 K9+990~K10+042 处右侧边坡。防治区域如下：

地质灾害点 编号	S211-4	里程桩号及边侧	斋幽路 K9+990~K10+042 处 右侧
既有边坡状况	边坡整体坡向约 $309^{\circ}$ ，坡面基岩裸露，坡角较平缓，自然斜坡坡度约 $5\sim 15^{\circ}$ ，局部发育灌木植被，坡面顶处分布多处危岩体，隐患点现状坡率 $1:0.1\sim 1:0.3$ ，最大高度约 20m。		
工程地质条件	勘查区地貌类型属构造剥蚀低山地貌；边坡坡面基岩裸露，坡顶以上地形较为平缓，自然斜坡坡度约 $5\sim 15^{\circ}$ ，灌木植被较发育。边坡为岩质边坡，坡体主要由白垩系东岭台组火山碎屑岩组成，中风化状态，露褐色，多呈厚状分布。岩层产状 $94^{\circ} \angle 10^{\circ}$ ；两组节理产状及密度为 $J1:343^{\circ} \angle 73^{\circ}$ ， $1\sim 2$ 条/m，延伸 $5\sim 20$ m，裂隙内泥质充填或无充填； $J2: 231^{\circ} \angle 85^{\circ}$ ， $1\sim 3$ 条/m，延伸 $2\sim 5$ m。		
不良地质现象	区内岩体节理裂隙发育，岩体切割成块状，加之人工切坡较陡，坡面长期裸露，表层岩体风化剥蚀，岩体破碎，因此区内主要不良地质现象为崩塌。		
周边环境条件	坡脚为斋幽路，有 10KV 电杆、电力线。		
现状变形特征	该边坡无整体变形现象；现状变形破坏形式主要为表层岩体因不利结构面切割、风化等影响，局部发生小规模掉块落石现象。		
地灾影响因素 及形成机制	<p>①人类工程活动，区域人类工程活动强烈，边坡为建设 S211 道路爆破切坡所致，一方面，使得原本较完整的岩体产生多组不规则裂隙。而切坡坡度过陡使得岩体在自重作用下沿裂隙缓慢向下弯曲、滑移。其中外倾坡体的裂缝形成了软弱基座，纵向切割的裂缝构成了崩塌体的两侧壁。另一方面，切坡在一定程度上破坏了陡崖的整体稳定性，为危岩的形成提供了临空条件，加快危岩的变形破坏。爆破和切坡过陡是该崩塌形成的初始成因；</p> <p>②强降雨，强降雨对崩塌的主要作用有三：一是水的物理化学作用降低了结构面的粘结力；二是在陡崖后缘裂缝中的水柱形成静水压力；三是入渗滑塌体外倾结构面内形成的扬压力作用，都使得危岩在雨季的稳定性大幅下降，</p>

里程桩号	K9+990~K10+042
里程长度 (m)	52
实际防治宽度 (m)	52
处治面积 (m <sup>2</sup> )	1240
治理措施	滑塌体清除+锚杆挂钢筋网喷砼+植被混凝土绿化
选型理由	(1) 该边坡属于土岩结合边坡，风化层较厚，原边坡开挖后坡面未防护，在连续降雨的影响下，边坡出现浅层滑塌；(2) 原边坡已滑塌，大部分松散滑塌体已清除，边坡处于基本稳定状态，需对边坡进行加固，避免进一步滑塌；(3) 锚杆可用于边坡稳定性加固，挂网喷砼可有效防止雨水冲刷；(4) 破碎区松散岩体分布于边坡中上部，在边坡中下部清理坡面有助于坡面稳定；(5) 边坡喷砼后坡面景观效果较差，结合植被混凝土可对喷砼坡面进行有效的绿化。
施工安全保障措施	1、按照先清除坡面松散岩土体再进行锚杆施工，后挂网喷砼，对于坡面的大块浮石务必清理到位，清理后无明显松动及脱落迹象；2、施工前公路临时交通导改，单车道通行，设置交通管理员、监督员及施工监测员；3、坡面松散岩土体及浮石清理时临时中断交通，边坡下方严禁车辆、行人通行；4、吊车作业人员、高空作业人员持证上岗、戴好安全帽、系好安全绳；5、严禁同一桩号处边坡上下同时作业；6、雨季、汛期施工注意防患山洪、崩塌等灾害风险。

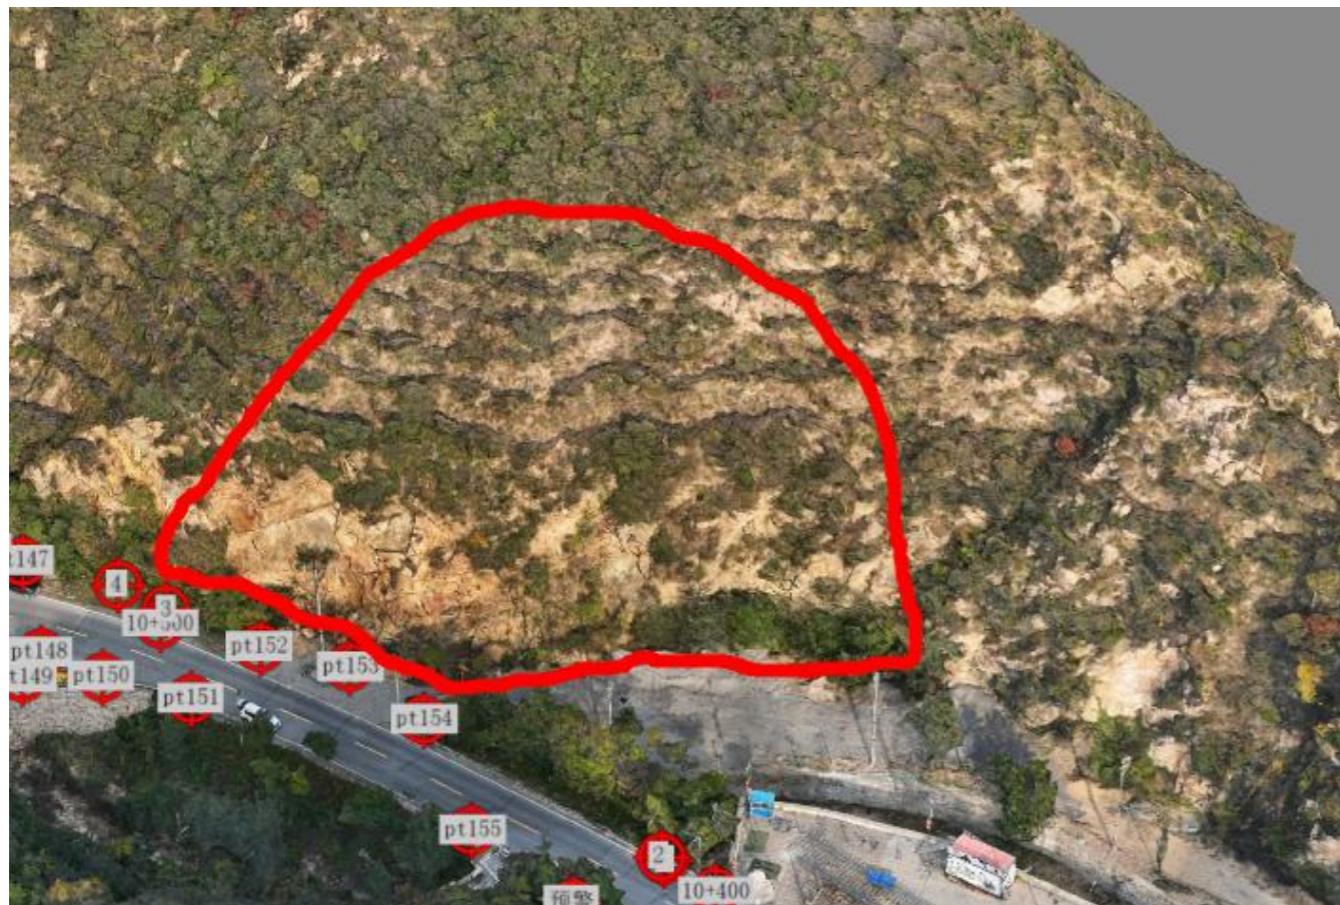
S211-5 崩塌隐患点位于斋幽路 K10+470~K10+520 处右侧边坡。防治区域如下：

地质灾害点 编号	S211-5	里程桩号及边侧	斋幽路 K10+465~K10+520 处 右侧
既有边坡状况	边坡整体坡向 $305^{\circ}$ ，坡面基岩裸露，坡面有危岩，规模约 $1\sim10m^3$ 不等，极易崩塌，部分模型体已崩塌，隐患点现状坡率 $1:0.1\sim1:0.4$ ，最大高度约 30m。		
工程地质条件	勘查区地貌类型属构造剥蚀低山地貌；边坡坡面基岩裸露，坡顶以上地形较为较陡，自然斜坡坡度约 $30\sim35^{\circ}$ ，灌木植被较发育。边坡为岩质边坡，坡体主要由白垩系东岭台组英安岩组成，中风化状态，露褐色，多呈中厚~巨厚状分布。岩层产状 $33^{\circ}\angle45^{\circ}$ ；三组节理产状及密度为 $J1:319^{\circ}\angle67^{\circ}$ ， $1\sim2$ 条/ $m$ ，延伸 $3\sim20m$ ； $J2:130^{\circ}\angle56^{\circ}$ ， $<1$ 条/ $m$ ，延伸 $5\sim20m$ ， $J3:43^{\circ}\angle65^{\circ}$ ， $1\sim2$ 条/ $m$ ，延伸 $5\sim20m$ 。		
不良地质现象	区内岩体节理裂隙发育，岩体切割成块状，加之人工切坡较陡，坡面长期裸露，表层岩体风化剥蚀，岩体破碎，因此区内主要不良地质现象为崩塌。根据地质调查，坡顶存在一处危岩体，高约 5-7m，受岩层及节理相互切割成 4-6 块单体，镶嵌于坡体中，一部分突出坡面，单个块径 1-2m 不等，受岩石风化、雨水冲刷及地震作用易发生坠落。

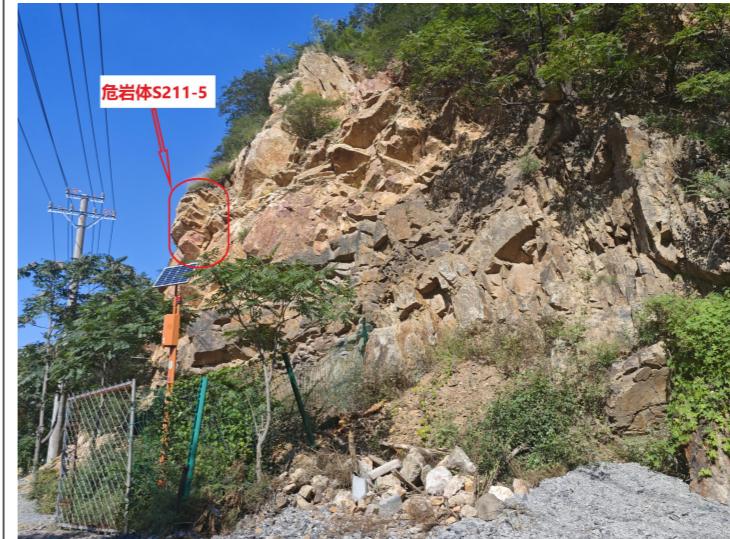
**表 7.5.2-1**

周边环境条件	坡脚为斋幽路，有 10KV 电杆、电力线。
现状变形特征	该边坡无整体变形现象；现状变形破坏形式主要为表层岩体因不利结构面切割、风化等影响，局部发生小规模掉块落石现象。
地灾影响因素及形成机制	<p>①人类工程活动，区域人类工程活动强烈，边坡为建设 S211 道路爆破切坡所致，一方面，使得原本较完整的岩体产生多组不规则裂隙。而切坡坡度过陡使得岩体在自重作用下沿裂隙缓慢向下弯曲、滑移。其中外倾坡体的裂缝形成了软弱基座，纵向切割的裂缝构成了崩塌体的两侧壁。另一方面，切坡在一定程度上破坏了陡崖的整体稳定性，为危岩的形成提供了临空条件，加快危岩的变形破坏。爆破和切坡过陡是该崩塌形成的初始成因；</p> <p>②强降雨，强降雨对崩塌的主要作用有三：一是水的物理化学作用降低了结构面的粘结力；二是在陡崖后缘裂隙中的水柱形成静水压力；三是入渗滑塌体外倾结构面内形成的扬压力作用，都使得危岩在雨季的稳定性大幅下降，因而暴雨对危岩体的稳定性影响极大；</p> <p>③风化作用，工程区域内季节变化明显，气温，湿度等风化因素变化剧烈，这些因素综合作用加速了危岩体裂隙的扩展，降低了岩体强度，加快了岩体的变形破坏。</p> <p>多组陡倾节理裂隙将局部岩体切割破碎，在陡倾临空坡面中容易产生坠落式崩塌破坏，表现为局部崩塌落石。</p>
稳定性因素分析	<p>(1) 岩层层面与边坡斜交，为切层坡，发生整体滑动的可能性很小。</p> <p>(2) 三组陡倾节理将岩体切割为块状，坡体前缘临空，切割岩体易沿临空面滑动坠落，加之局部岩体破碎，局部区域掉块形成小规模凹岩腔，易发生局部掉块落石。</p>

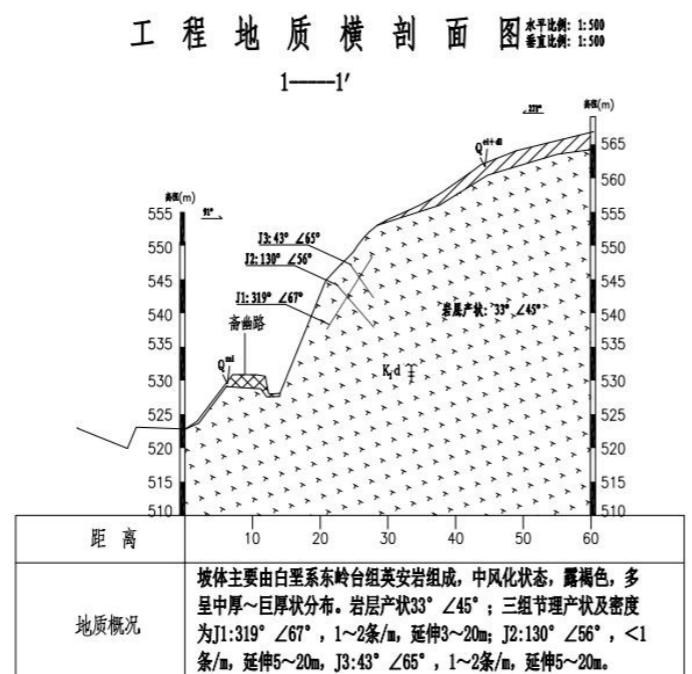
危岩剖面示意图

本次区内已经查明 1 个危岩，编号为 WY211-5，方量总计 20m<sup>3</sup>，被结构面切割开来属于小型崩塌，详细信息下表。

编号	坐标	X: 389805.04	危岩顶标高	563	岩层产状		193°∠16°		斜坡倾向		305°		危岩前缘倾角		77°	斜坡结构类型		碎屑岩质斜坡
WY211-5		Y: 4434680.60	危岩底标高	534	顶宽 (m)	1	底宽 (m)	2	高 (m)	10	厚 (m)	1	体积 (m³)	6	崩塌方向	305°	破坏方式	滑移式

危岩形态及变形特征	危岩体立面形态呈不规则形，前缘临空，主要受优势结构面切割，岩体较破碎。	危岩稳定性评价	析评价，危岩体基本无明显变形迹象，初步判断危岩体天然工况、暴雨工况下处于稳定状态，但长期若遇外动力或强降雨等因素，危岩体不良地质现象加剧，可能发生局部小型崩塌。	治理方案	清除危岩体，底部被动防护网
-----------	-------------------------------------	---------	--	------	---------------

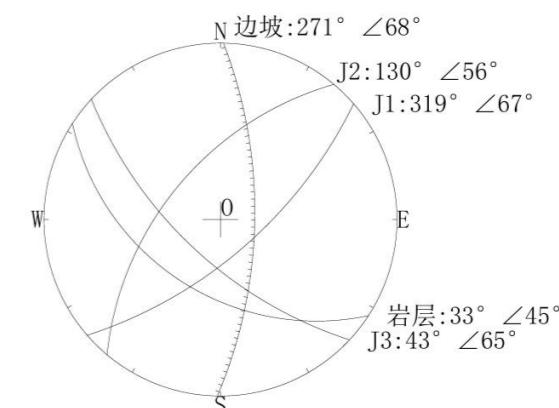
赤平投影分析图

据赤平投影分析：块体易沿结构面产生坠落式破坏，其余节理面起切割岩体作用。通过工程地质类比法对边坡进行分

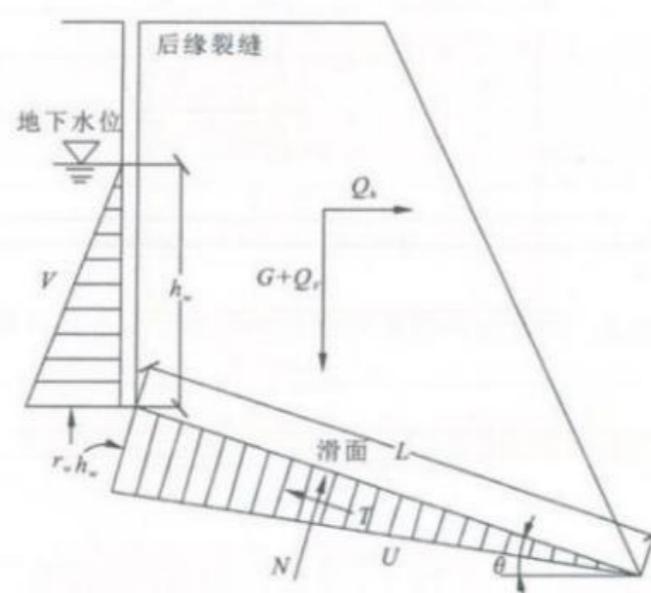
图 7.5.2-1 滑移式危岩稳定性计算(后缘有陡倾裂隙)

1) 后缘有陡倾裂隙时按下式计算(图 7.5.2-1)：

V—裂隙水压力(kN/m)，V=0.5\*γ w\*hw2；

F—危岩稳定性系数；

G—危岩体自重(kN/m)。

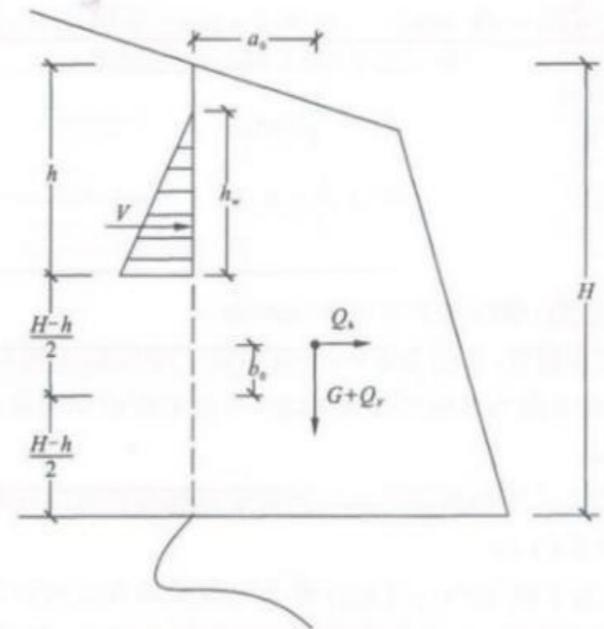
图 7.5.2-2 坠落式危岩稳定性计算

(2) 坠落式危岩体

$$F = \frac{(H-h)c}{G + Q_v}$$

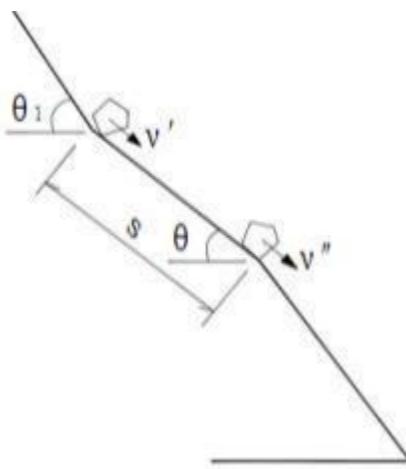
图 7.5.2-3 滚动或滑动模式计算示意图

在落石以滚动或滑动模式运动时，其运动轨迹即为坡面形状（如图 7.5.2-3），其运动速度的变化主要受坡面摩擦作用控制，则平行于坡面的运动速度可计算为：

$$V' = (V' + 2as)^{0.5}$$

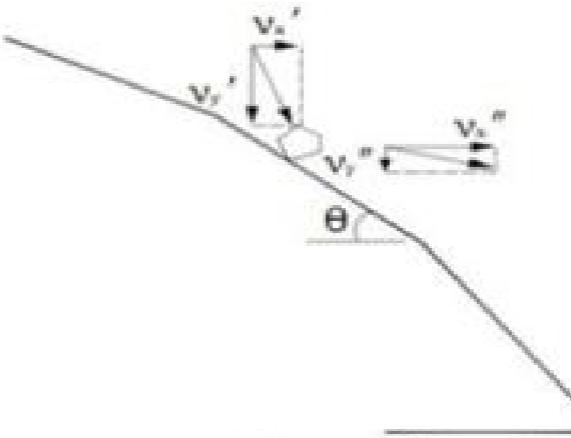
图 7.5.2-4 弹跳运动模式计算示意图

式中：  $\theta$  为计算点的坡面角；

$v_x$ 、 $v_y$ 、 $v_x'$ 、 $v_y'$  分别为落石触地弹跳前后  $x$  和  $y$  方向（水平和铅直方向）上的速度；  $R_t$ 、 $R_n$  分别为计算点处坡面的切向和法向阻尼系数；

以此计算速度作为落石抛物线运动轨迹的初始速度，可以计算出下一触地点前的瞬间速度大小和方向、触地点位置（运动抛物线与坡面线的解析交点），并

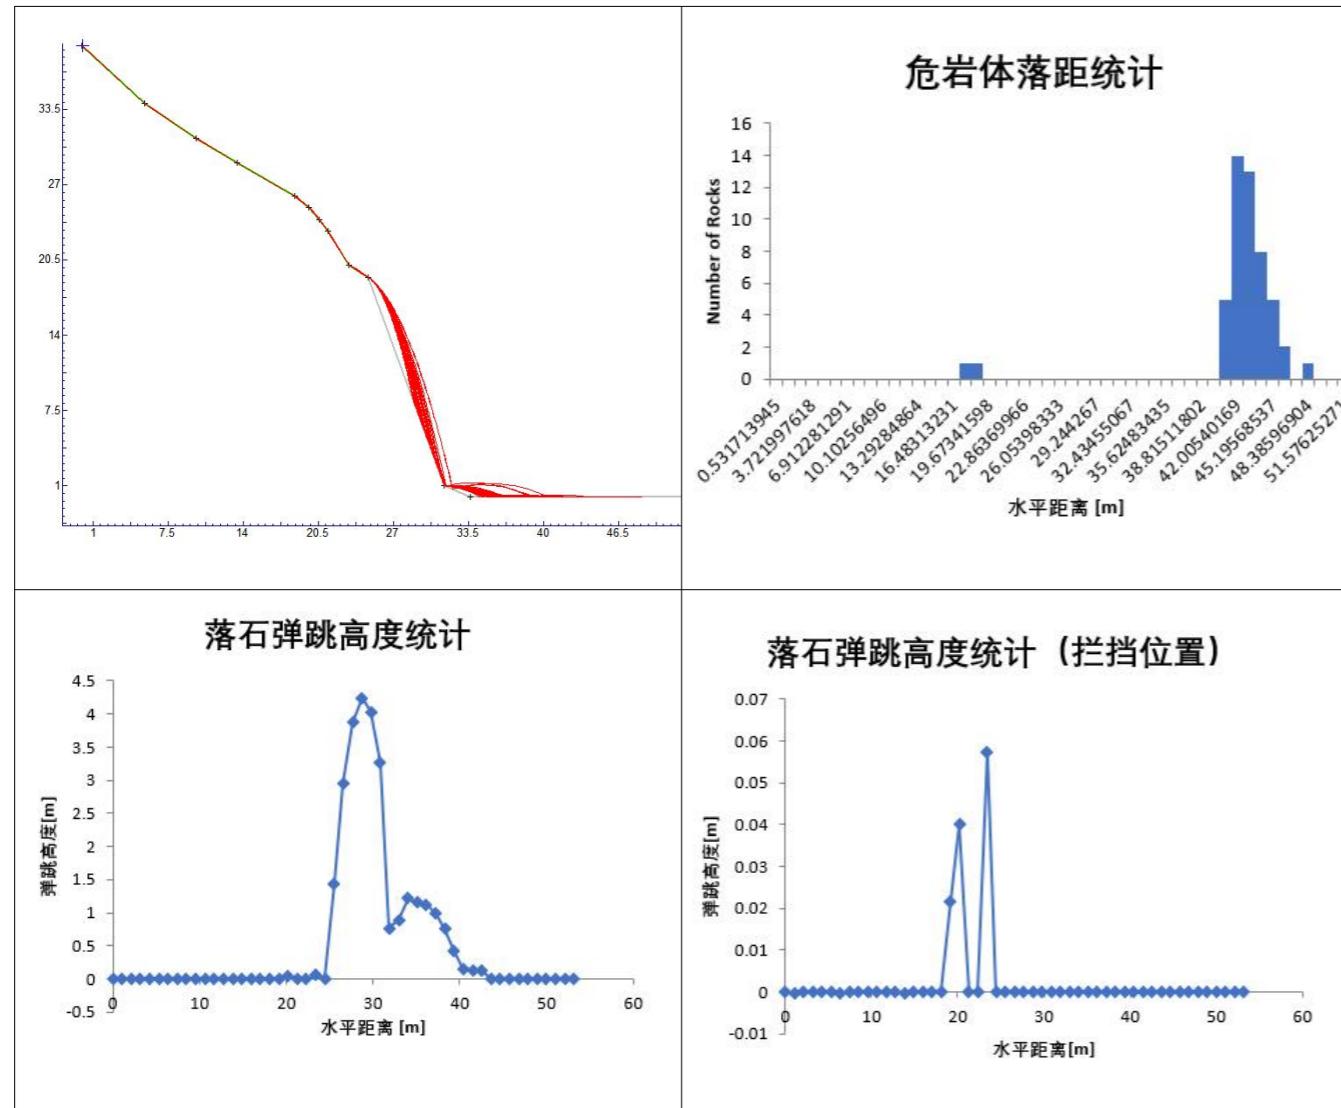
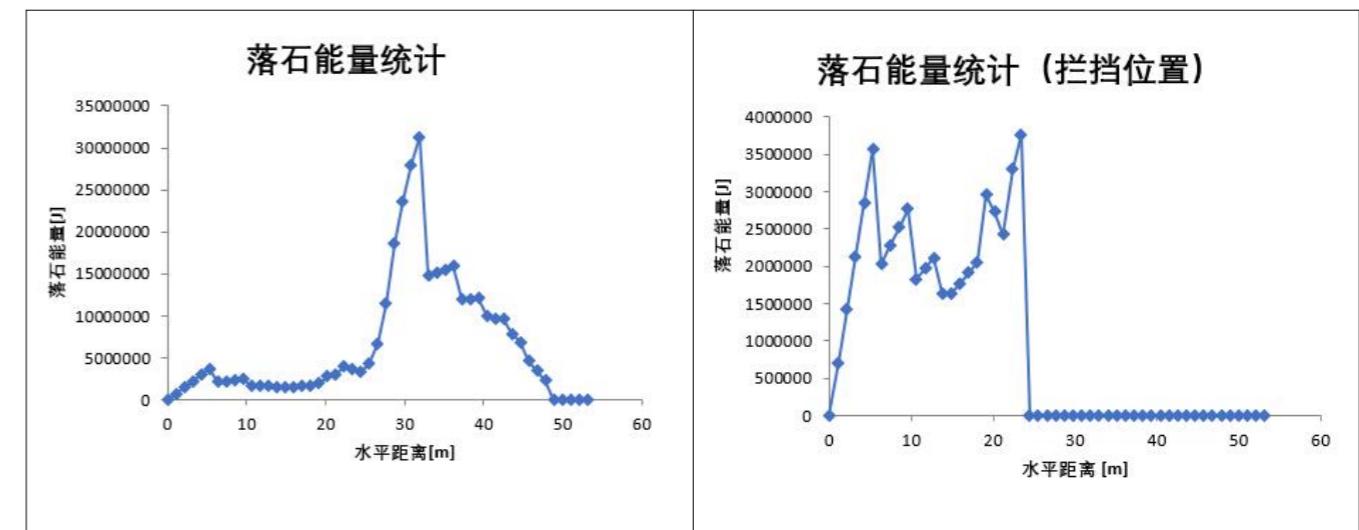
图 7.5.2-5 落石运动模拟结果图

S211-5 (K14+600 左侧) 地质灾害点 1-1' 剖面落石运动模拟计算及结果统计见下图：

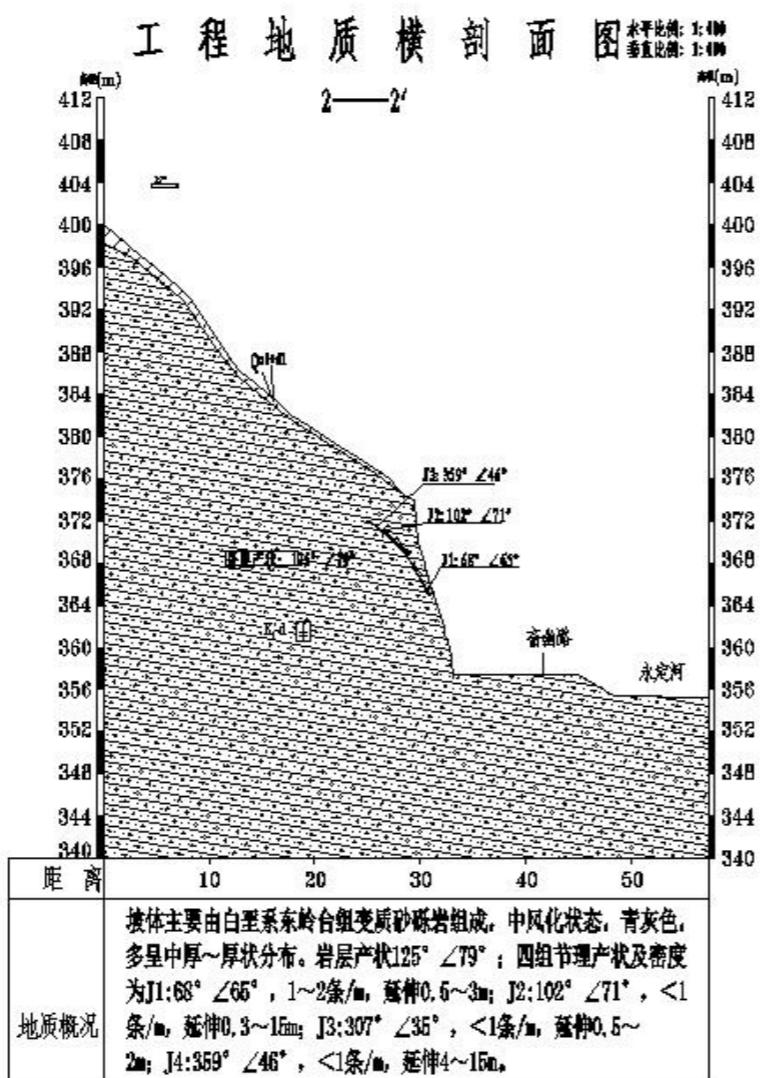
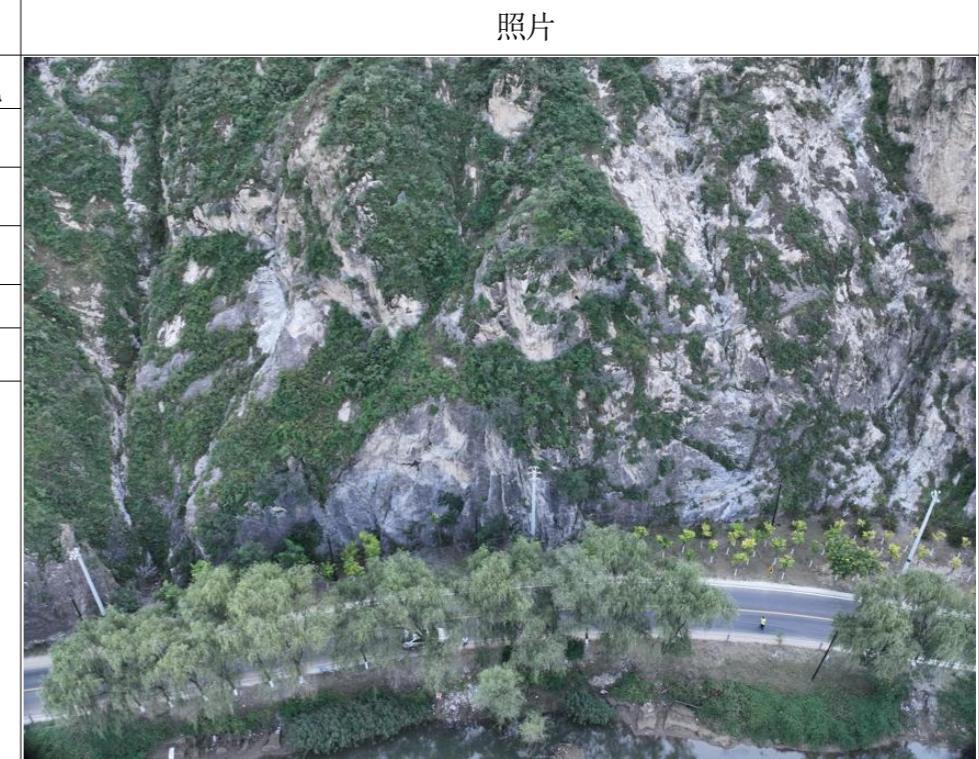
危岩剖面示意图

编号	位置	倾向	倾角	切割深度	张开度	充填物	裂面形态	裂面粗糙度	裂隙间距	地下水情况
J1	后壁	$32^{\circ}$	$82^{\circ}$	0.5~1.5m	1~2cm	无	较弯曲	较粗糙较光滑	0.5~1m	无
J2	底部	$146^{\circ}$	$79^{\circ}$	0.2~1m	0.5~1cm	无	较弯曲	较粗糙	1~2 m	无
产状	侧壁	$193^{\circ}$	$16^{\circ}$	0.5~1m	闭合	无	较平直	较光滑	1~3 m	无

危岩形态及变形特征	危岩体立面形态呈不规则形，前缘临空，主要受优势结构面切割，岩体较破碎。	危岩稳定性评价	余节理面起切割岩体作用。 通过工程地质类比法对边坡进行分析评价，危岩体基本无明显变形迹象，初步判断危岩体天然工况、暴雨工况下处于稳定状态，但长期若遇外动力或强降雨等因素，危岩体不良地质现象加剧，可能发生局部小型崩塌。	预测	财产安全。
				治理方案	清除危岩体，底部被动防护网

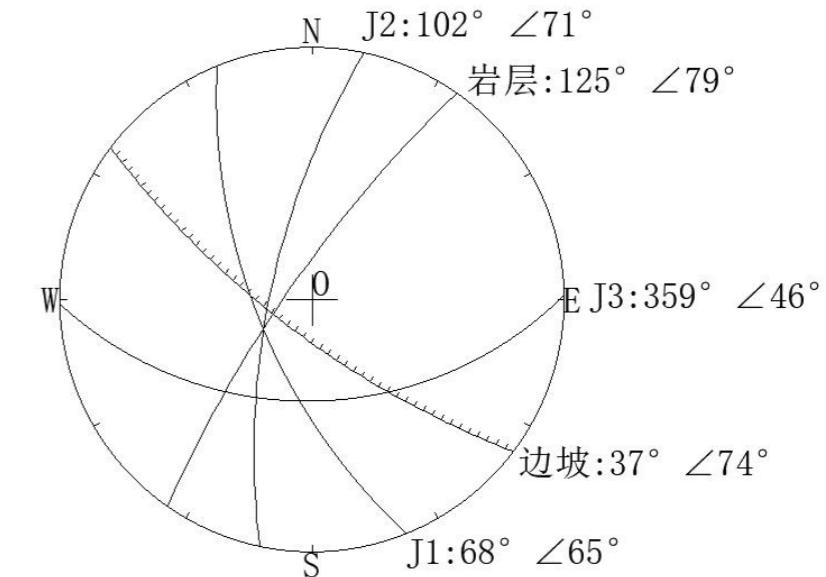
赤平投影分析图

据赤平投影分析: 块体易沿结构面产生坠落式破坏, 其	危害性	危岩体一旦失稳, 将威胁坡脚道路行人车辆的生命
--	--	--	--	----------------------------	-----	-------------------------

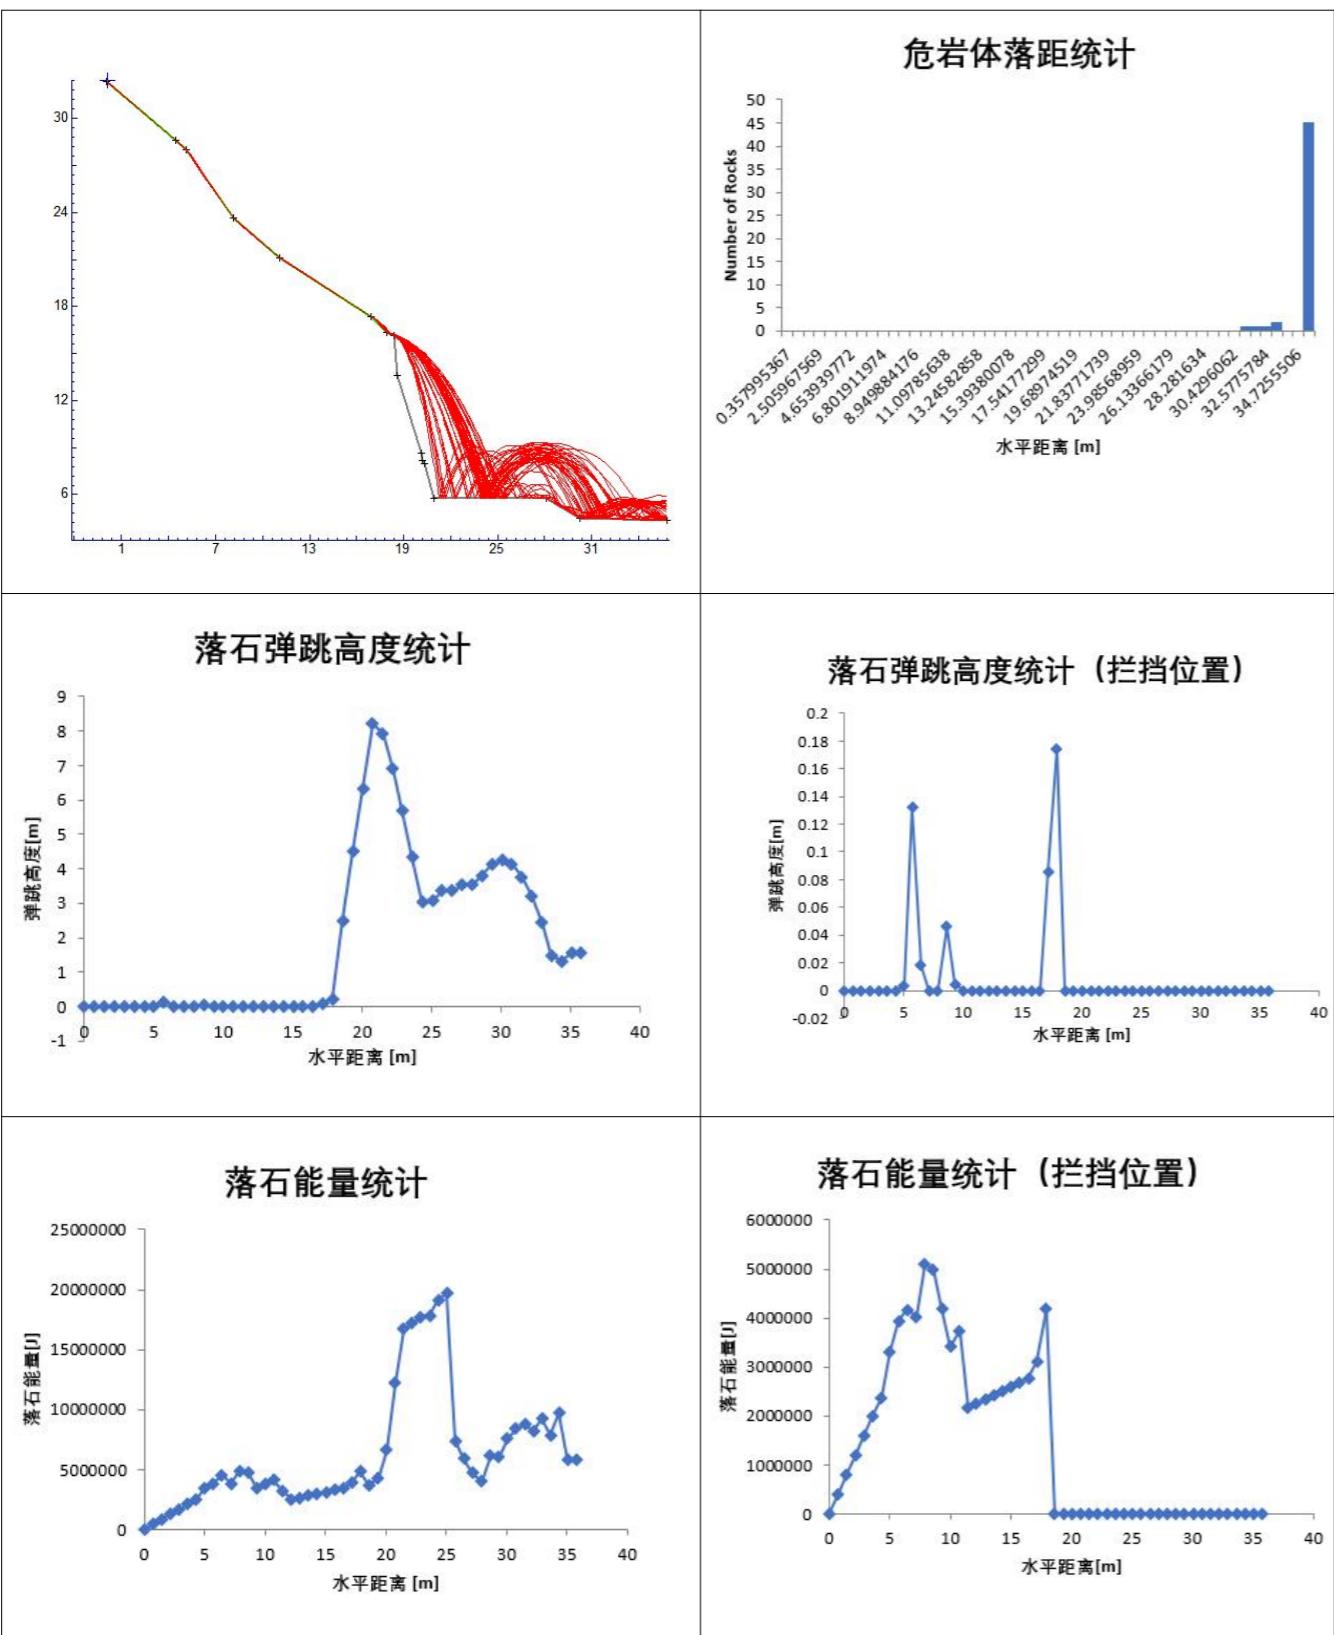
图 7.7.2-1 落石运动模拟结果图

S211-7 (K14+600 左侧) 地质灾害点 1-1' 剖面落石运动模拟计算及结果统计

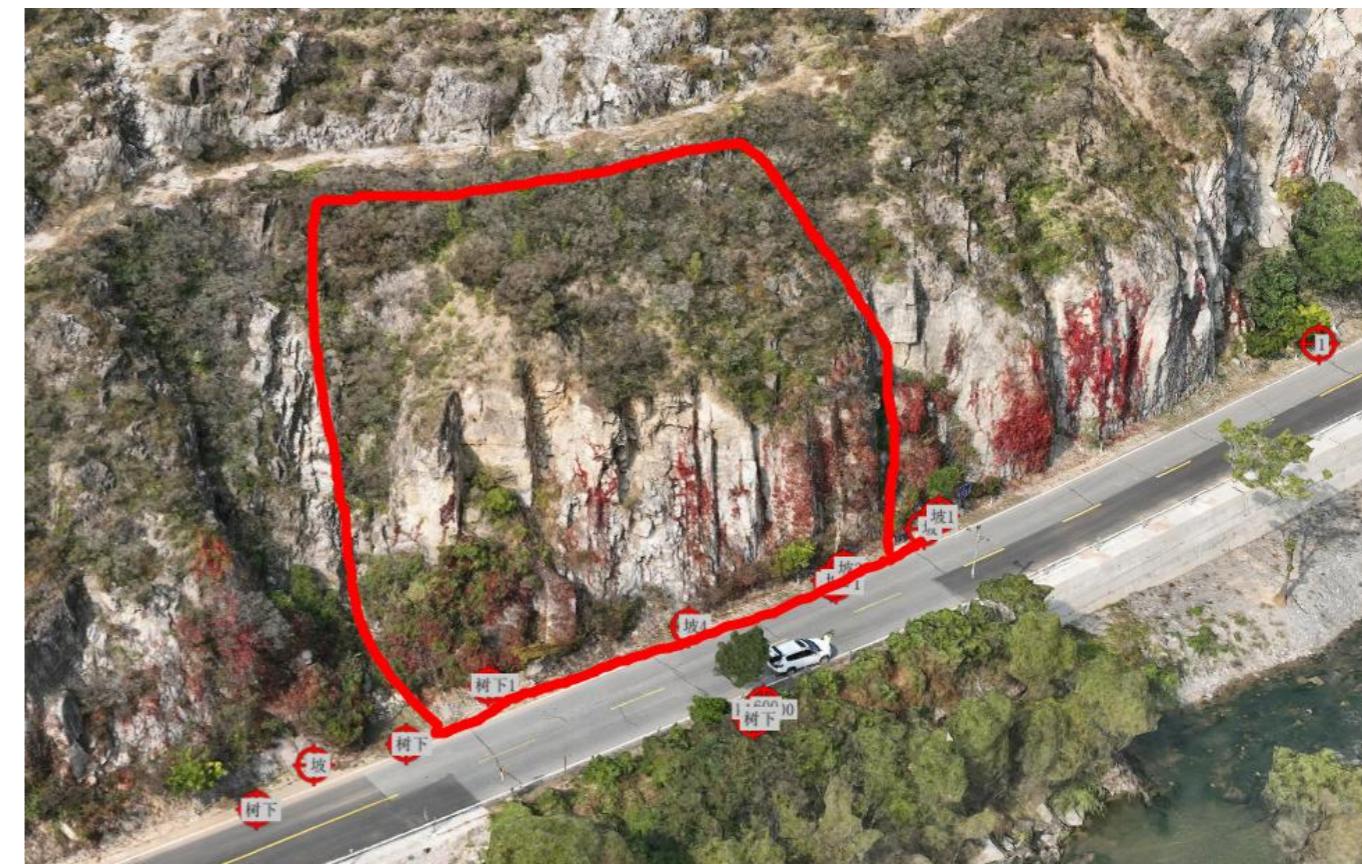
S211-9 崩塌隐患点位于斋幽路 K15+500~K15+625 处左侧边坡。防治区域如

地质灾害点 编号	S211-9	里程桩号及边侧	斋幽路 K15+500~K15+625 处 左侧
既有边坡状况	边坡整体坡向约 102°，坡面基岩裸露，坡顶部分形成倒坡，坡面有危岩，危岩规模较大，极易崩塌，部分危岩体已崩塌，隐患点现状坡率 1:0.2~1:0.4，最大高度约 12m。		
工程地质条件	勘查区地貌类型属构造剥蚀低山地貌；边坡坡面基岩裸露，坡顶以上地形较陡，自然斜坡坡度约 45~55°，灌木植被较发育。边坡为岩质边坡，坡体主要由蓟县群杨庄组和雾迷山组并层白云岩组成，中风化状态，青灰色，多呈薄~中厚状分布。岩层产状 345°∠82°；两组节理产状及密度为 J1:198°∠69°，<1 条/m，延伸 5~10m；J2:295°∠42°，<1 条/m，延伸 1~3m。		
不良地质现象	区内岩体节理裂隙发育，岩体切割成块状，加之人工切坡较陡，坡面长期裸露，表层岩体风化剥蚀，岩体破碎，因此区内主要不良地质现象为崩塌。		
周边环境条件	坡脚为斋幽路。		
现状变形特征	该边坡无整体变形现象；现状变形破坏形式主要为表层岩体因不利结构面切割、风化等影响，局部发生小规模掉块落石现象。		
地灾影响因素 及形成机制	①人类工程活动，区域人类工程活动强烈，边坡为建设 S211 道路爆破切坡所致，一方面，使得原本较完整的岩体产生多组不规则裂隙。而切坡坡度过陡使得岩体在自重作用下沿裂隙缓慢向下弯曲、滑移。其中外倾坡体的裂缝形成了软弱基座，纵向切割的裂缝构成了崩塌体的两侧壁。另一方面，切坡在一定程度上破坏了陡崖的整体稳定性，为危岩的形成提供了临空条件，加快危岩的变形破坏。爆破和切坡过陡是该崩塌形成的初始成因； ②强降雨，强降雨对崩塌的主要作用有三：一是水的物理化学作用降低了结构面的粘结力；二是在陡崖后缘裂缝中的水柱形成静水压力；三是入渗滑塌

防治措施建议	边坡与岩层产状斜交，沿边坡坡向方向岩层产状视倾角平缓，边坡发生整体失稳的可能性较小，通过工程地质类比法对边坡进行分析评价，边坡整体在 2024 水文年暴雨期间基本无明显变形迹象，初步判断边坡整体稳定，但长期若遇外动力或强降雨等因素，由于节理裂隙发育，可能存在局部崩塌。
	坡面整体滑动可能性小，但坡体岩体破碎，且前缘切坡较陡，坡面易发生松散块石掉块现象，建议危岩清理+张口式引导防护系统+锚杆加固。
