2025年门头沟区普通公路沿线地质灾害防治工程  
(一标段)

施工图勘查设计

(本分册由设计说明和工程数量表组成)

广西交通设计集团有限公司  
2025年02月

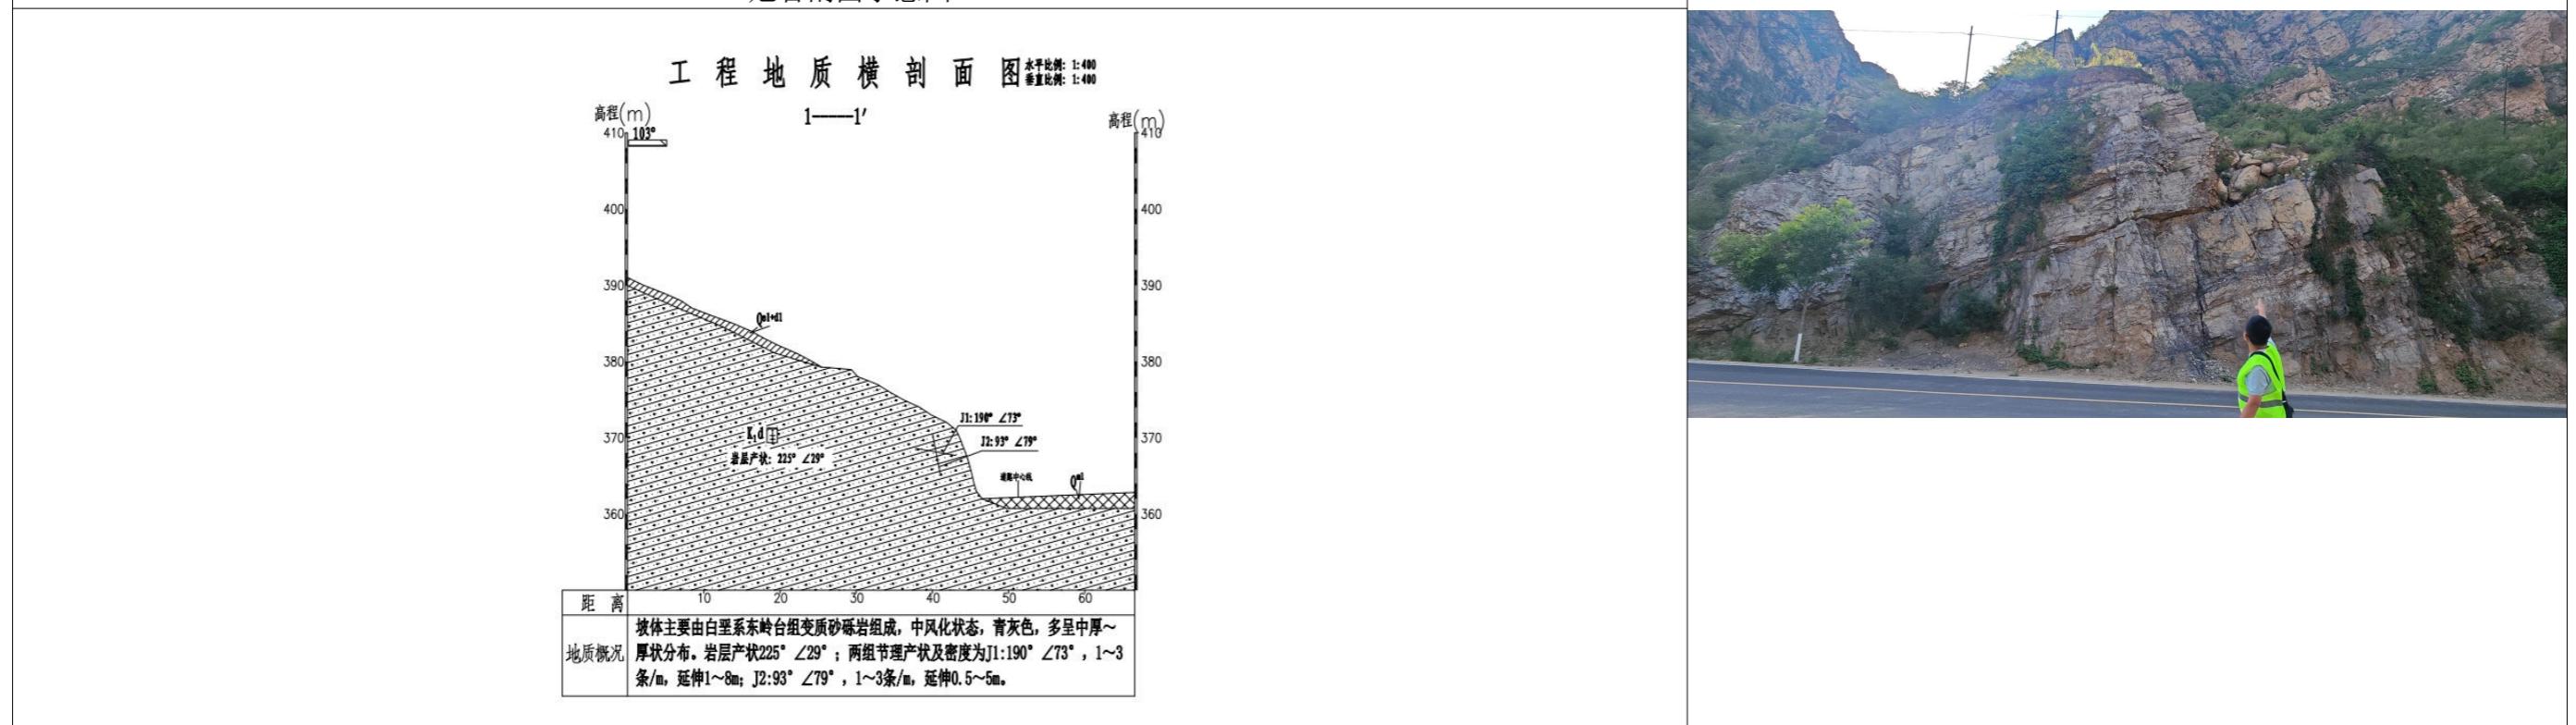
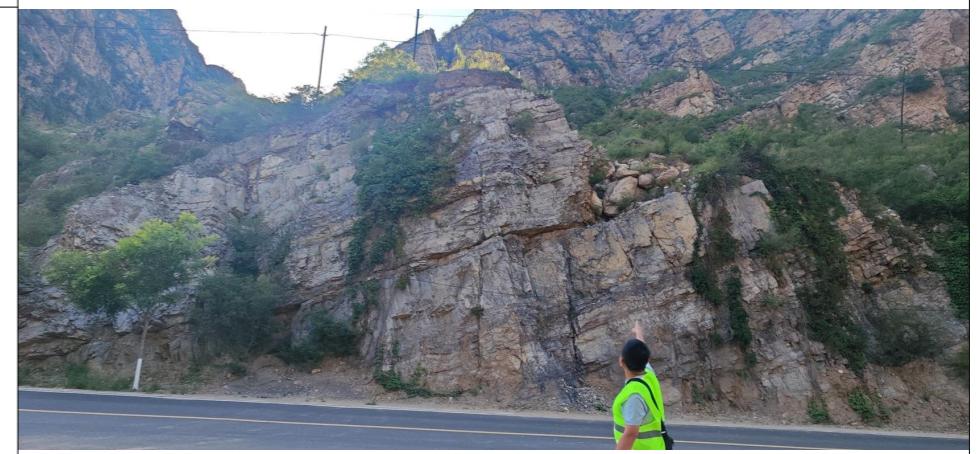
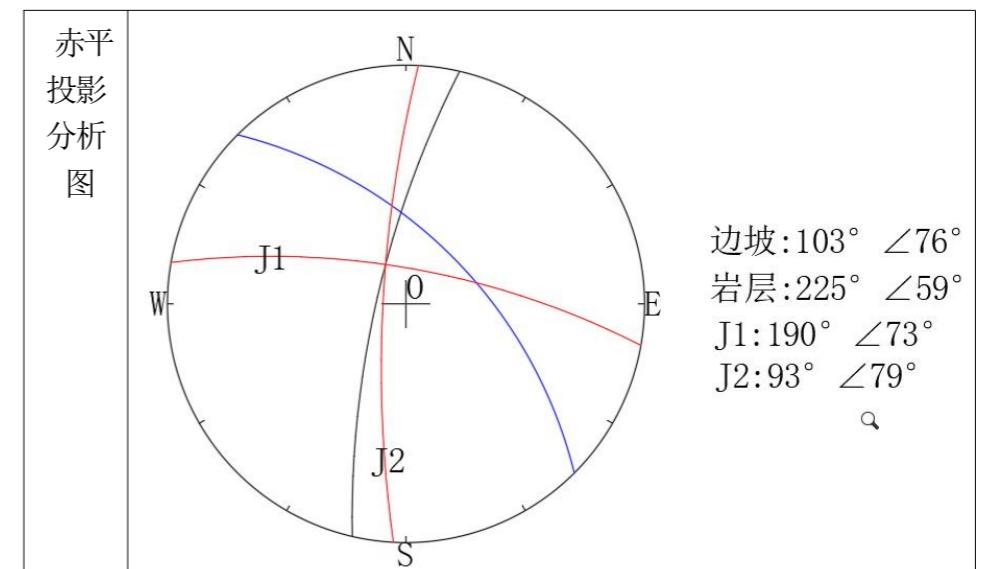
危岩剖面示意图

编号	位置	倾向	倾角	切割深度	张开度	充填物	裂面形态	裂面粗糙度	裂隙间距	地下水情况							
J1	后壁	93°	79°	0.5-1.5m	1~2cm	无	较弯曲	较粗糙较光滑	0.5~1m	无							
J2	底部	190°	73°	0.2~1m	0.5~1cm	无	较弯曲	较粗糙	1~2 m	无							
产状	侧壁	225°	29°	0.5~1m	闭合	无	较平直	较光滑	1~3 m	无

危岩形态及 变形特征	危岩体立面形态呈不规则形，前缘临空，主要受优势结构面切割，岩体较破碎。	危岩稳定性 评价	<p>据赤平投影分析：块体易沿结构面产生坠落式破坏，其余节理面起切割岩体作用。</p> <p>通过工程地质类比法对边坡进行分析评价，危岩体基本无明显变形迹象，初步判断危岩体天然工况、暴雨工况下处于稳定状态，但长期若遇外动力或强降雨等因素，危岩体不良地质现象加剧，可能发生局部小型崩塌。</p>	危害性 预测	危岩体一旦失稳，将威胁坡脚道路行人车辆的生命财产安全。
			治理 方案	危岩清理+坡顶 PPS-200-DB-A 被动系防护系统+坡面 APS-150-P 主动防护系统+坡底凹腔回填嵌补

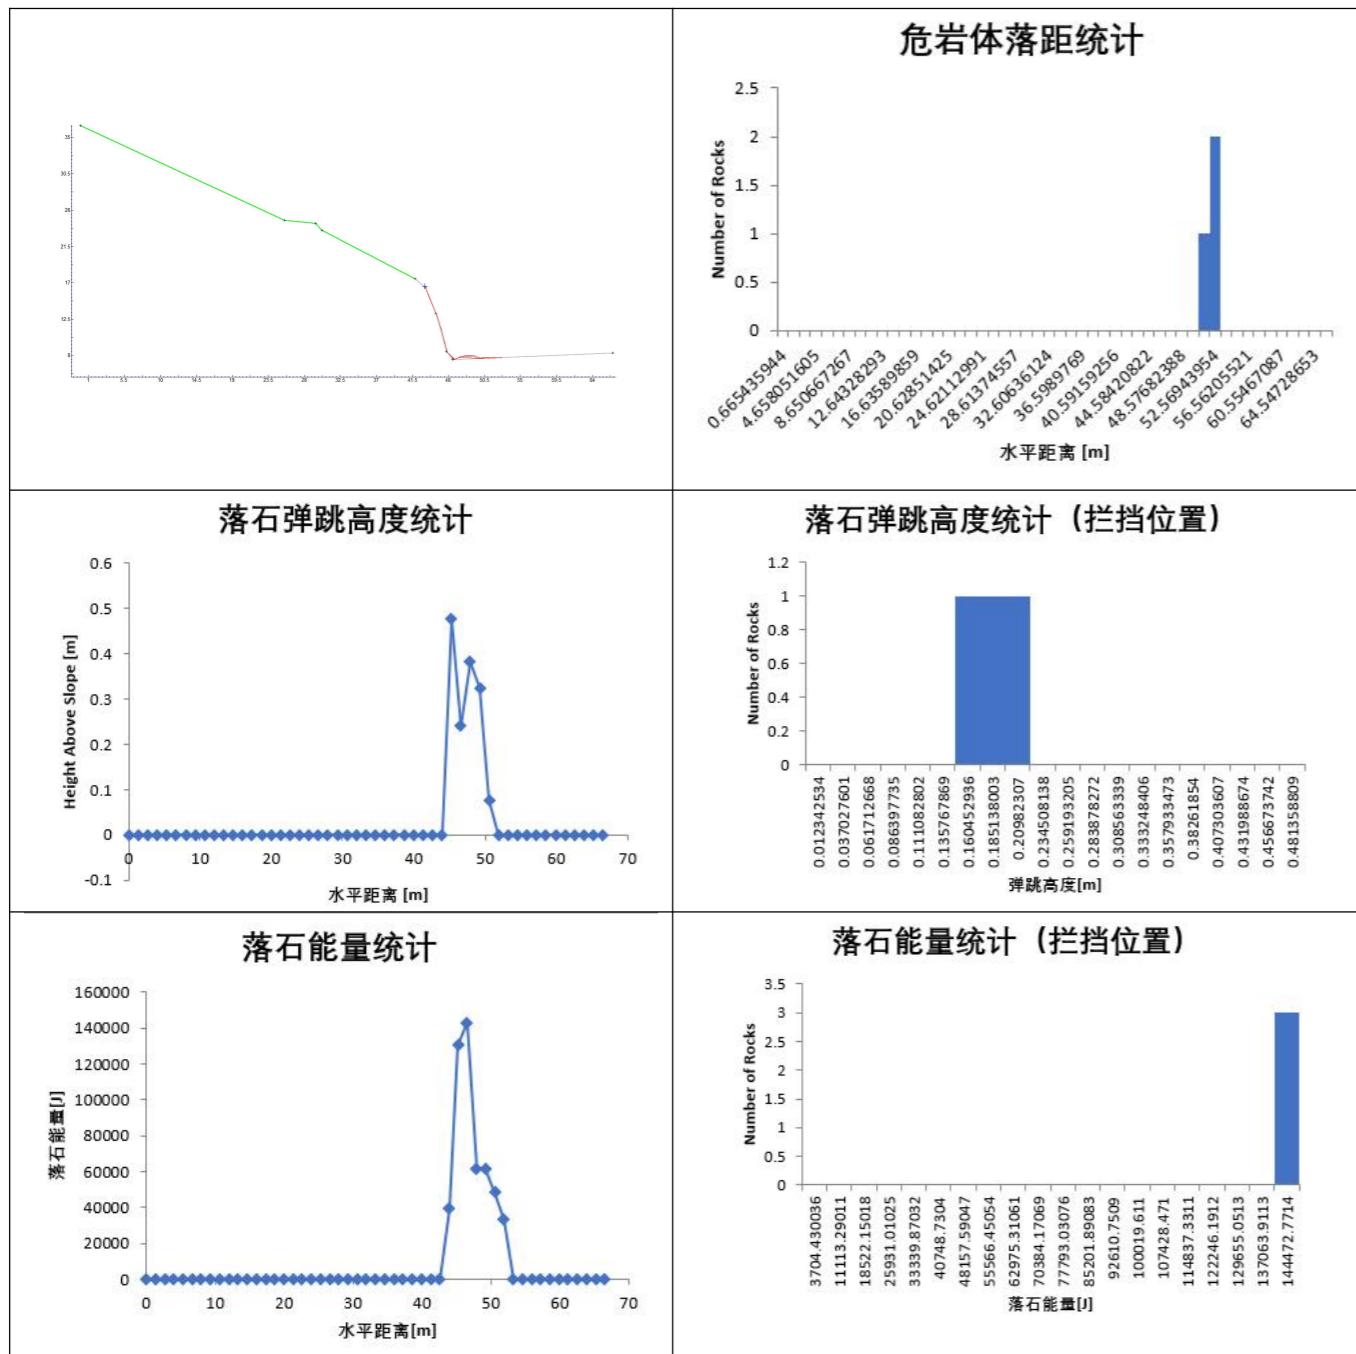
图 7.10.2-1 落石运动模拟结果图

S211-10 (K16+150~K16+200 左侧) 地质灾害点 1-1' 剖面落石运动模拟计算及结果统计见下图:

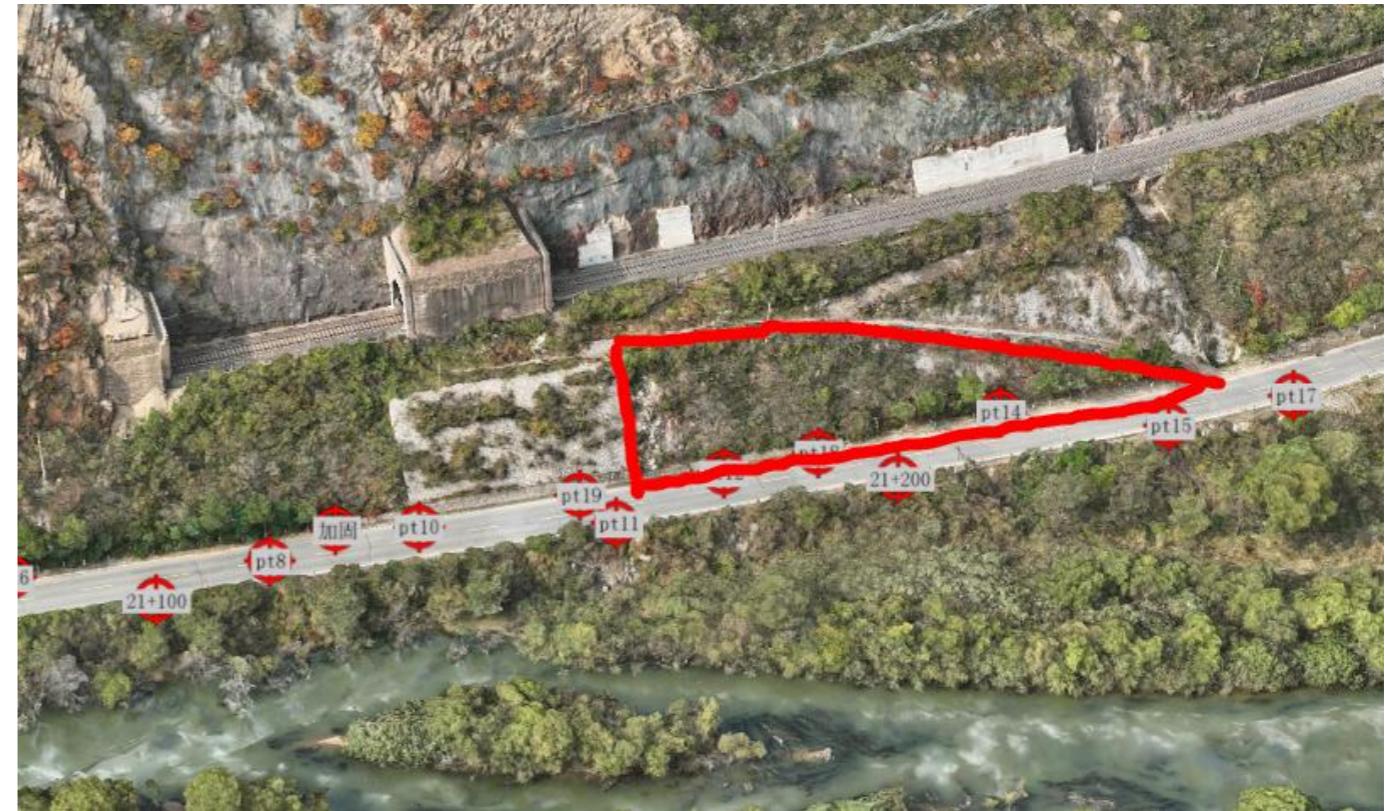
S211-14 崩塌隐患点位于 S211 斋幽路 K21+140~K21+200 处左侧。防治区域如下:

根据现场勘查结合区域资料,坡面出露基岩为燕山晚期晚侏罗世石英正长岩、石英二长岩,边坡整体坡向  $68^\circ$ ,坡度约  $40^\circ$ ,高度约 11m。其基本特征详见地质灾害隐患点综合分析评价表。

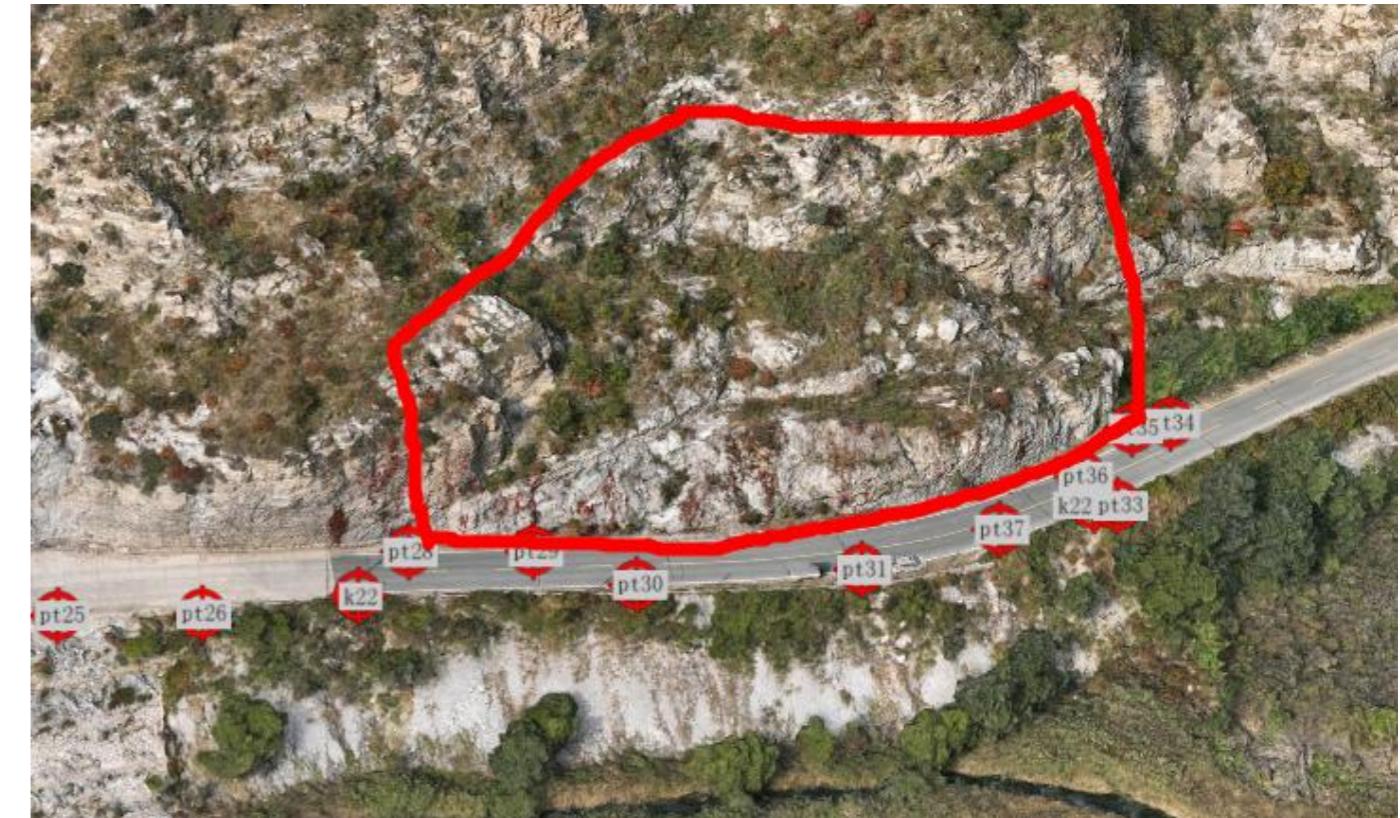
S211-15 崩塌隐患点位于 S211 斋幽路 K22+010~K22+090 处左侧。防治区域如下：

根据现场勘查结合区域资料，边坡属河谷陡崖地貌，坡体主要为蓟县群杨庄组白云岩组成，中风化状态，青灰色，多呈薄～中厚状分布，边坡表面多裸露，局部有爬藤，边坡整体坡向约 100°，区内地形陡峭，局部成陡崖微地貌，坡度一般大于 45°，局部临空面近乎直立，高度为 13m。其基本特征详见地质灾害隐患点综合分析评价表。

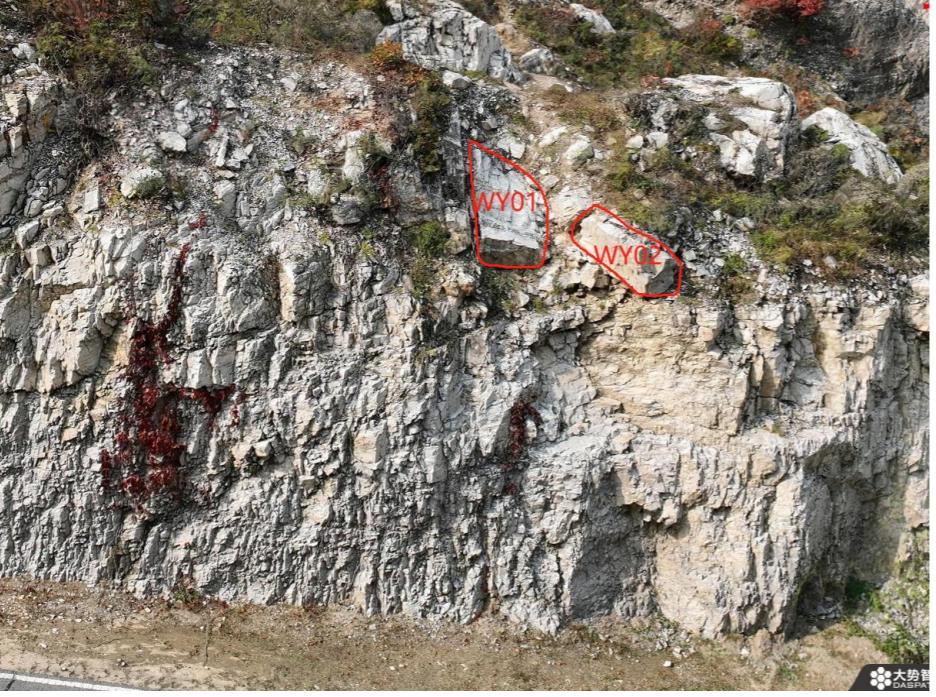
S211-15 崩塌地质灾害隐患点综合分析评价表 表 7.15.2-1

地质灾害点 编号	S211-15	里程桩号及边侧	S211 斋幽路 K22+010~K22+090 处左侧
既有边坡状况	该处边坡因人工切坡前缘地形陡峭,局部成陡崖微地貌,属岩质坡,边坡最高约13m,坡向100°,坡率约1:0.3~1:0.5,局部近直立(或倒坡)。坡面基岩裸露,植被零星发育。		
工程地质条件	边坡表面多裸露,局部发育灌木类植物坡。坡体主要蓟县群杨庄组白云岩组成,中风化状态,青灰色,多呈薄~中厚状分布。岩层产状193°∠16°;两组节理产状及密度为J1:32°∠82°,5~8条/m,延伸0.5~3m;J2:146°∠79°,3~6条/m,延伸0.3~2m。边坡区地下水贫乏,未见基岩裂隙水出露。		
不良地质现象	<p>区内岩体节理裂隙发育,岩体切割成块状,加之人工切坡较陡,坡面长期裸露,表层岩体风化剥蚀,岩体破碎,因此区内主要不良地质现象为崩塌、危岩。</p> <p>根据现场调查,边坡坡顶处有两处危岩,尺寸分别为1.2x1.8x0.6m,1.8x0.5x0.6m。</p>

周边环境条件	S211本路段沿河边修建,离小河高约14m,隐患边坡坡顶及公路外侧各有一输电线,推测电压220v,除此之外,隐患点附近未见其他构筑物。
现状变形特征	该边坡无整体变形现象;现状变形破坏形式主要为表层岩体因不利结构面切割、风化等影响,局部发生小规模掉块落石现象。
地灾影响因素 及形成机制	<p>①人类工程活动,区域人类工程活动强烈,边坡为建设S211道路爆破切坡所致,一方面,使得原本较完整的岩体产生多组不规则裂隙。而切坡坡度过陡使得岩体在自重作用下沿裂隙缓慢向下弯曲、滑移。其中外倾坡体的裂缝形成了软弱基座,纵向切割的裂缝构成了崩塌体的两侧壁。另一方面,切坡在一定程度上破坏了陡崖的整体稳定性,为危岩的形成提供了临空条件,加快危岩的变形破坏。爆破和切坡过陡是该崩塌形成的初始成因;</p> <p>②强降雨,强降雨对崩塌的主要作用有三:一是水的物理化学作用降低了结构面的粘结力;二是在陡崖后缘裂缝中的水柱形成静水压力;三是入渗滑塌体外倾结构面内形成的扬压力作用,都使得危岩在雨季的稳定性大幅下降,因而暴雨对危岩体的稳定性影响极大;</p> <p>③风化作用,工程区域内季节变化明显,气温,湿度等风化因素变化剧烈,这些因素综合作用加速了危岩体裂隙的扩展,降低了岩体强度,加快了岩体的变形破坏。</p> <p>多组陡倾节理裂隙将局部岩体切割破碎,在陡倾临空坡面中容易产生坠落式崩塌破坏,表现为局部崩塌落石。</p>
稳定性因素 分析	<p>(1) 岩层层面与边坡斜交,为切层坡,发生整体滑动的可能性很小。</p> <p>(2) 三组陡倾节理将岩体切割为块状,坡体前缘临空,切割岩体易沿临空面滑动坠落,加之局部岩体破碎,局部区域掉块形成小规模凹岩腔,易发生局部掉块落石。</p>

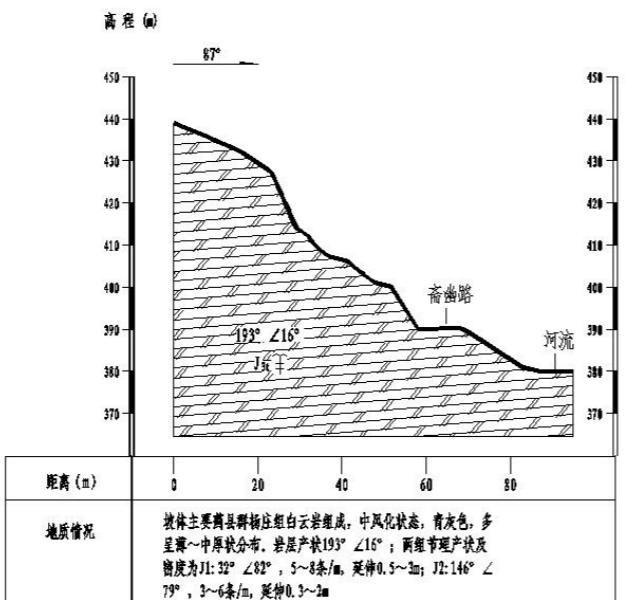
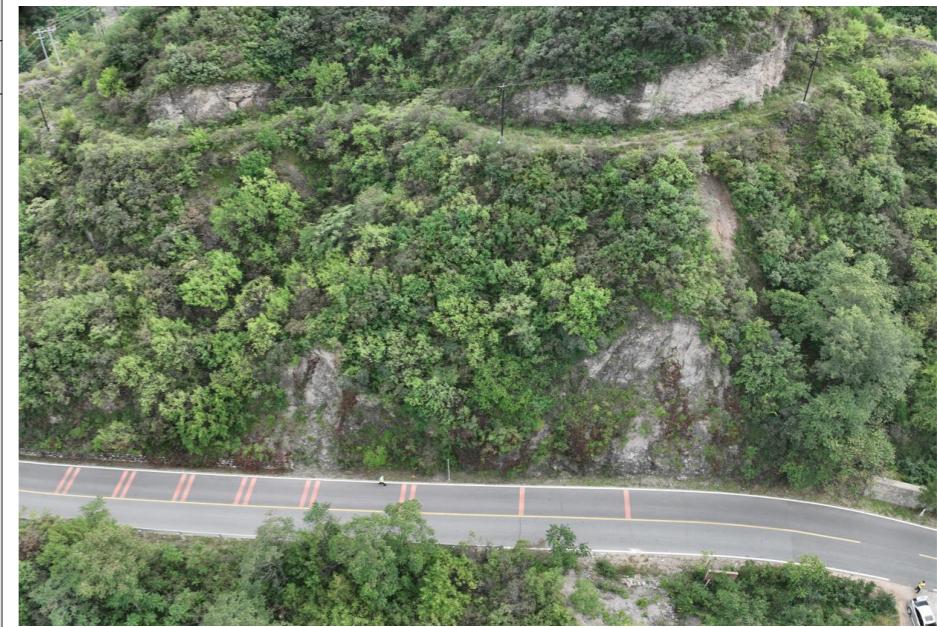
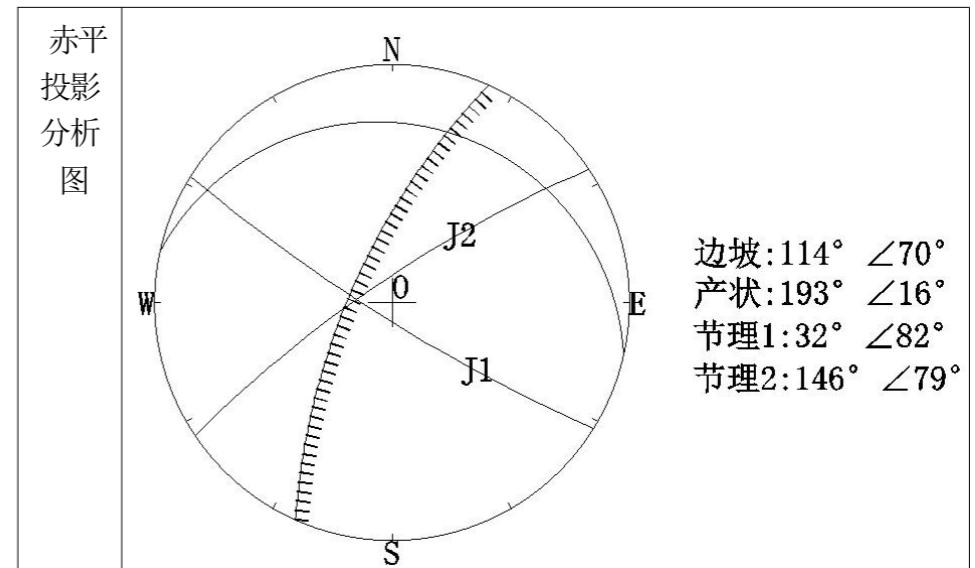
工程地质剖面图 P3—P3'

比例尺 水平 1:1000 垂直 1:1000

危岩形态及变形特征	危岩体立面形态呈不规则形，前缘临空，主要受优势结构面切割，岩体较破碎。	危岩稳定性评价	<p>据赤平投影分析：块体易沿结构面产生坠落式破坏，其余节理面起切割岩体作用。</p> <p>通过工程地质类比法对边坡进行分析评价，危岩体基本无明显变形迹象，初步判断危岩体天然工况、暴雨工况下处于稳定状态，但长期若遇外动力或强降雨等因素，危岩体不良地质现象加剧，可能发生局部小型崩塌。</p>	危害性预测	危岩体一旦失稳，将威胁坡脚道路行人车辆的生命财产安全。
			治理方案	张口式引导网系统

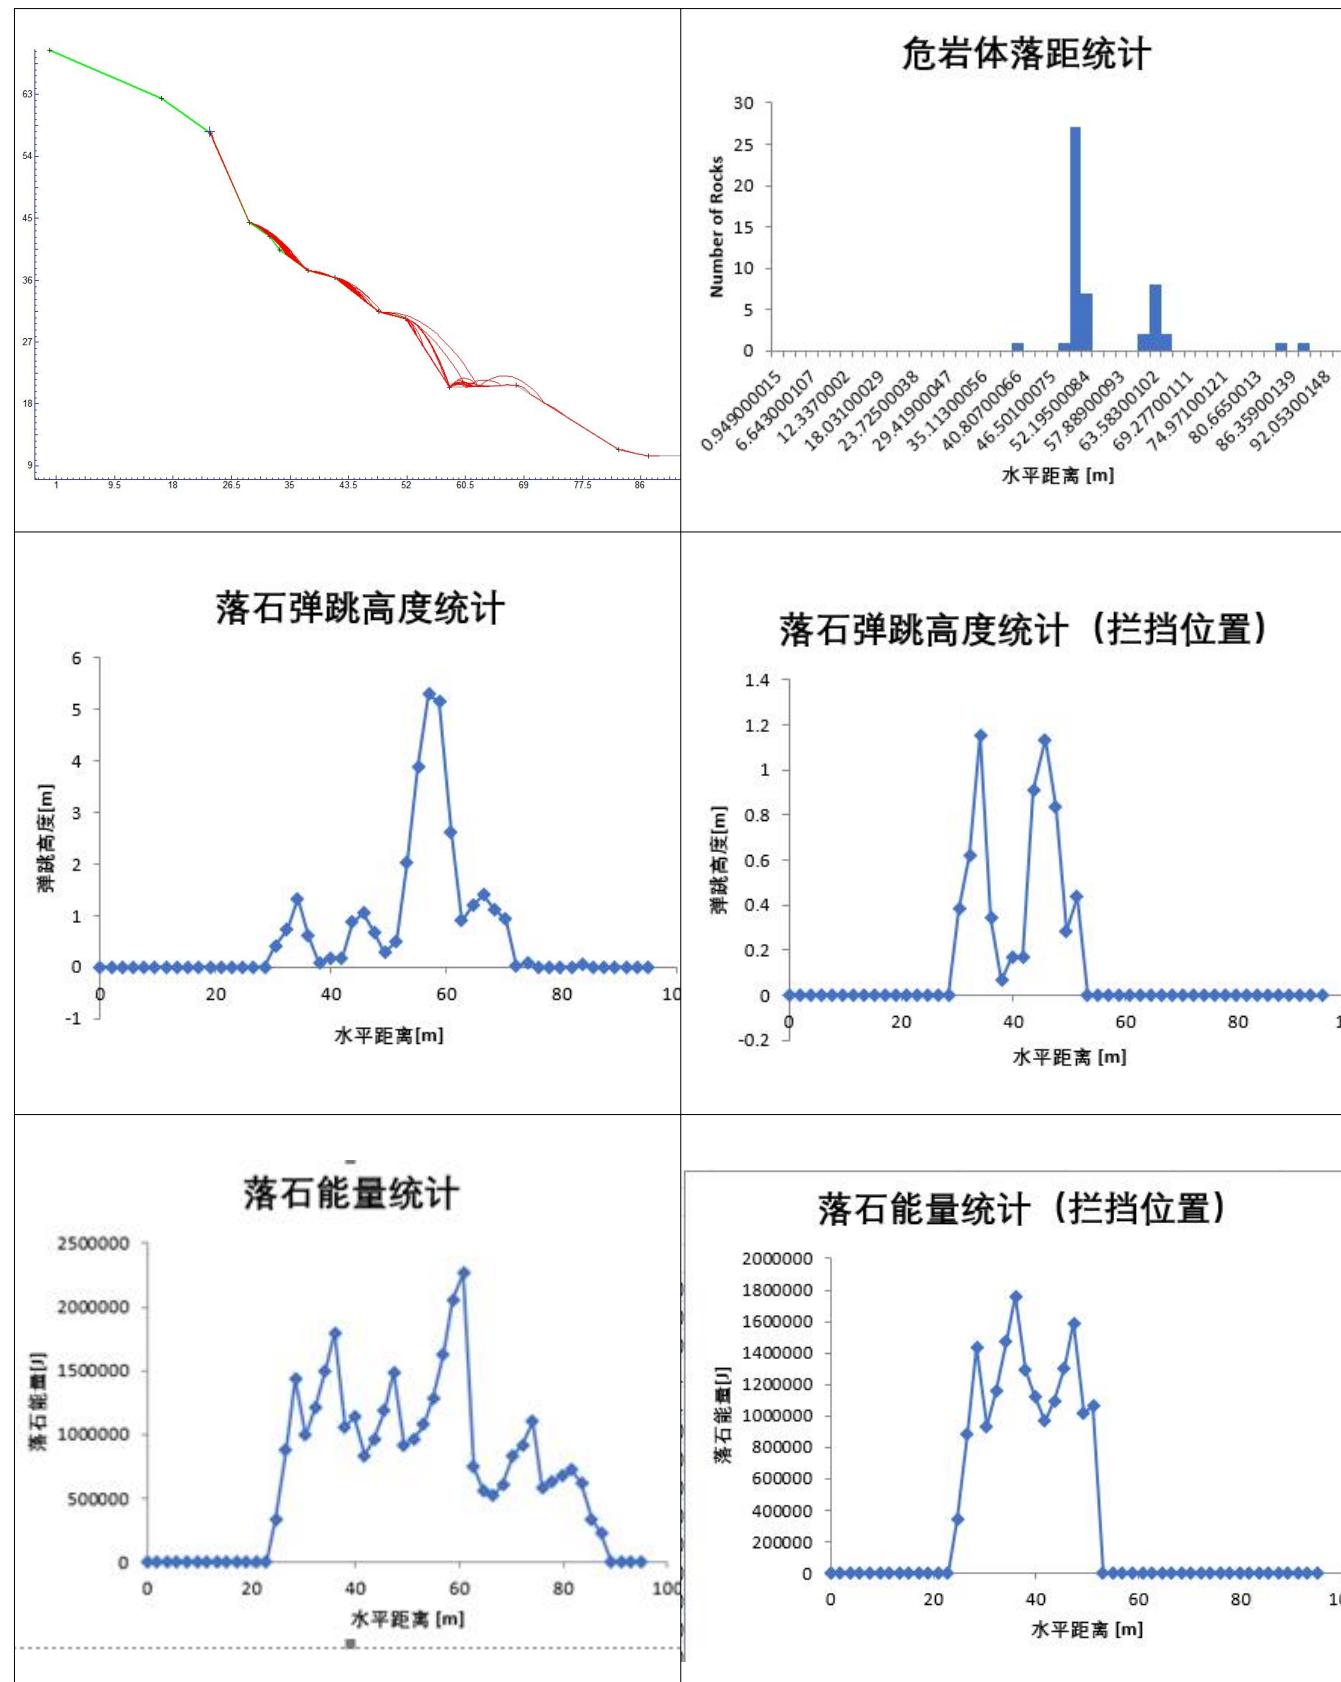
图 7.15.2-1 落石运动模拟结果图

S211-5 (K22+090 左侧) 地质灾害点 1-1' 剖面落石运动模拟计算及结果统计见下图:

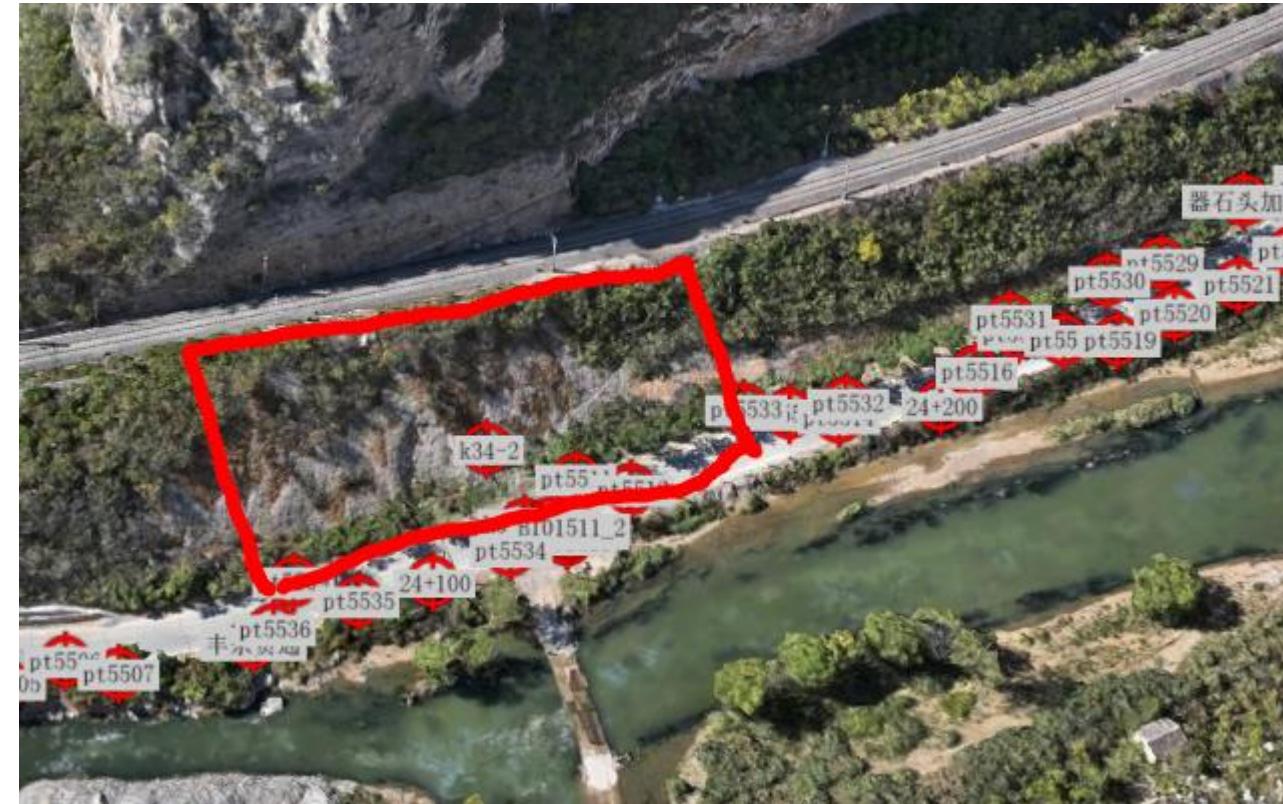
S211-16 浅层滑塌隐患点位于 S211 斋幽路 K24+100~K24+300 处左侧。防治区域如下：

根据现场勘查结合区域资料，边坡属河谷台地陡崖地貌，坡体主要由松散的残坡积体组成，属土质边坡，边坡表面多裸露，局部发育灌木类植物坡，边坡整体坡向约 55°，高度为 25m。其基本特征详见地质灾害隐患点综合分析评价表。

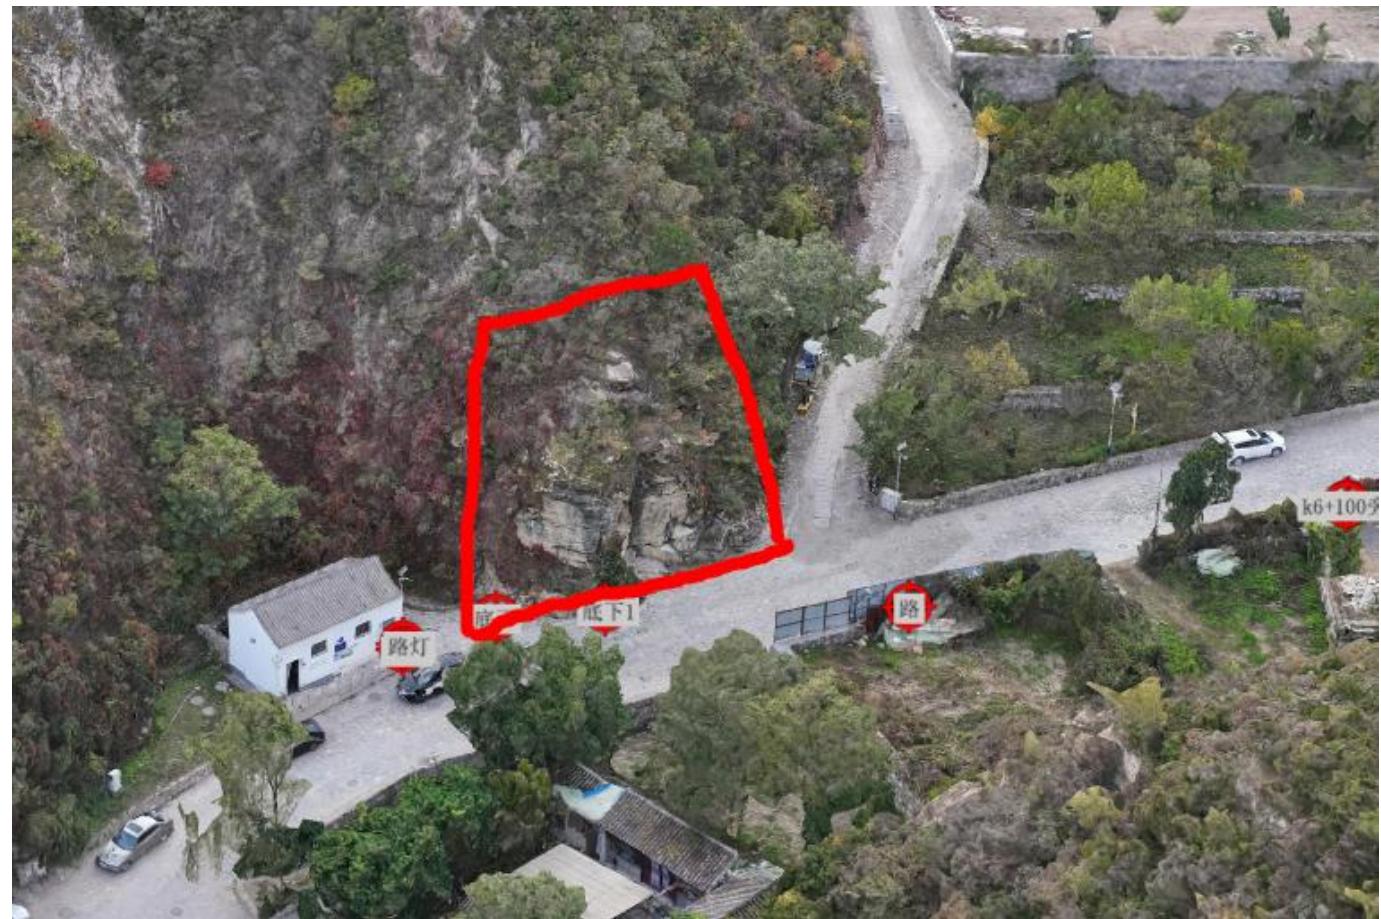
X007-1 崩塌隐患点位于 X007 斋柏路 K6+050~K6+065（对应原计划治理桩号 K6+50~K6+65）处左侧，防治区域如下：

根据现场勘查结合区域资料，坡面出露基岩为侏罗系龙门组 ( $J_1$ ) 砂岩，边坡整体坡向  $30^\circ$ ，区内地形陡峭，临空面陡立，高度约 20m。其基本特征详见地质灾害隐患点综合分析评价表。

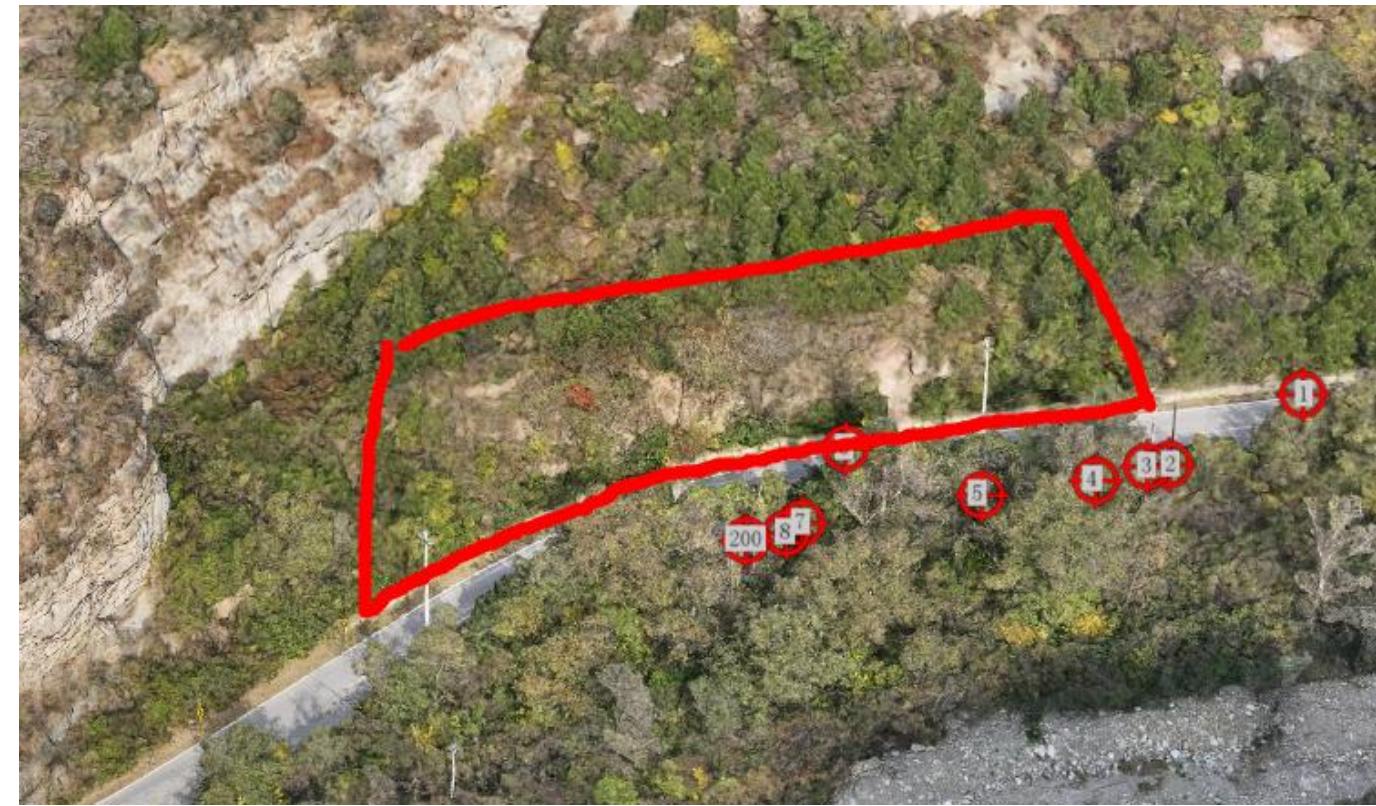
X209-1 滑塌隐患点位于 X209 军红路 K5+180~K5+250 (对应原计划治理桩号 K5+180~K5+230) 处左侧。防治区域如下:

根据现场勘查结合区域资料, 边坡为堆积体边坡, 整体坡向约  $228^\circ$ , 总体坡度为  $30^\circ$ , 后缘岩质临空面可陡至  $65^\circ$  乃至近乎直立, 边坡高度为约 10m。其基本特征详见地质灾害隐患点综合分析评价表。
