# 顺义高风险排水管线病害治理工程

## 设计说明

施工招标图

2024J435-ZB0101

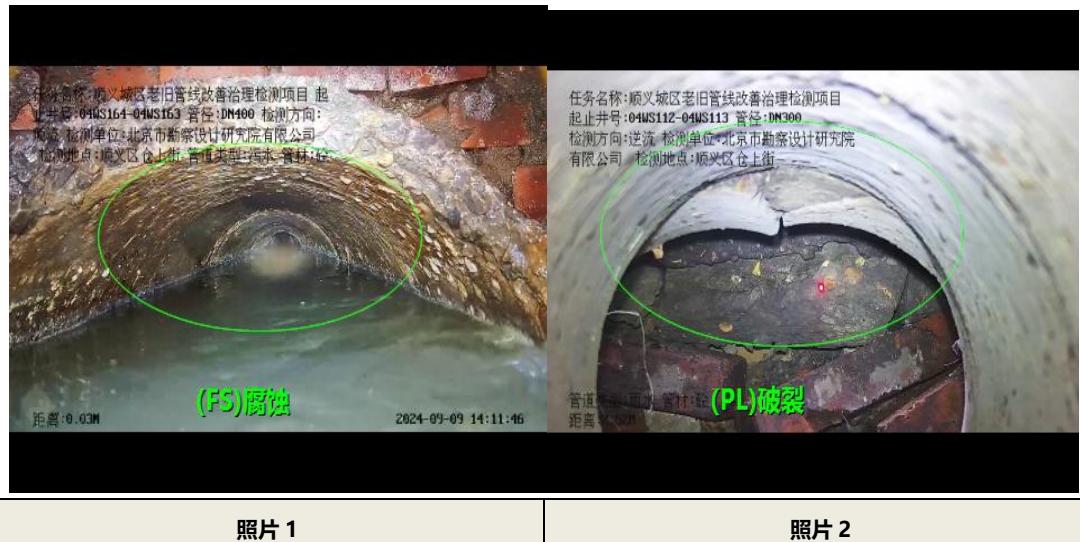
照片 1

共计存在缺陷103处（结构性缺陷73处，功能性缺陷30处），其中结构性缺陷共计64处，主要为腐蚀、破裂，该部分为本次修复工程的主要工作内容。

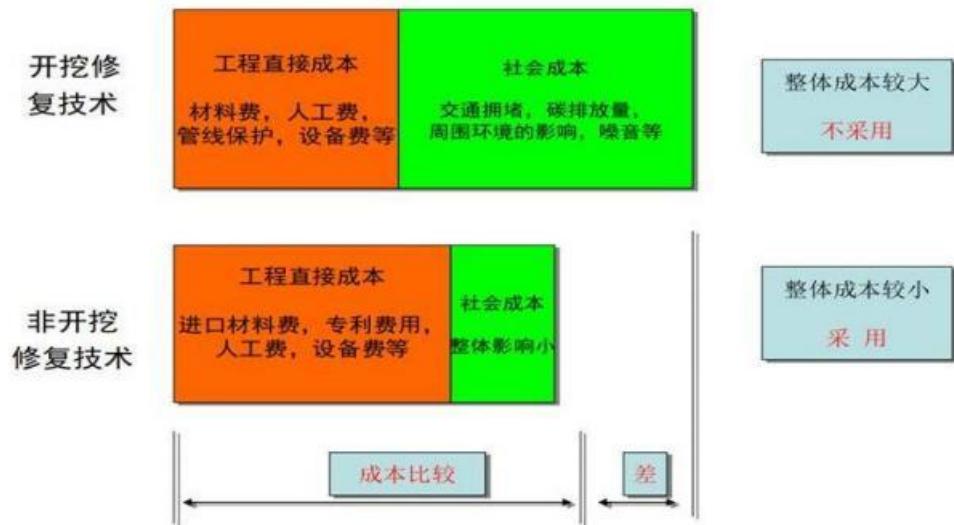
## 非开挖技术与开挖技术的综合比较

开挖修复受地下埋设管线、交通状况、周围环境等因素的影响较大，且需要较长时间的断道施工，社会成本较高。

本项目位于城区市政道路，受交通、周边及地下环境影响较大，推荐优先采用非开挖修复方法。

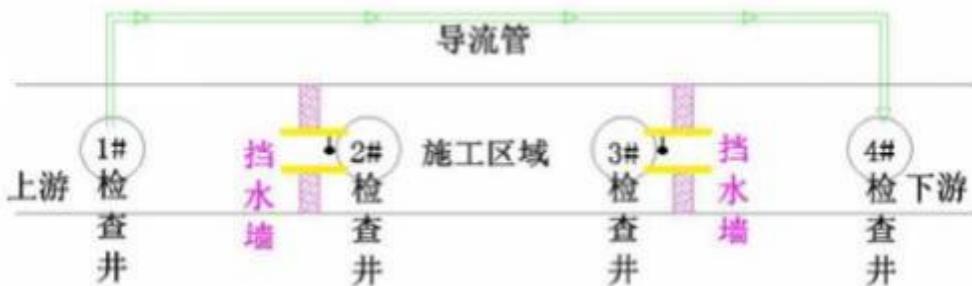
### 封堵导流作业示意图

另外，为保证雨季施工排水通畅，砖砌封堵各设置一个阀门，如遇大雨预报导排不及，下雨前派专业潜水员下井将封堵阀门打开，保障排水通畅。

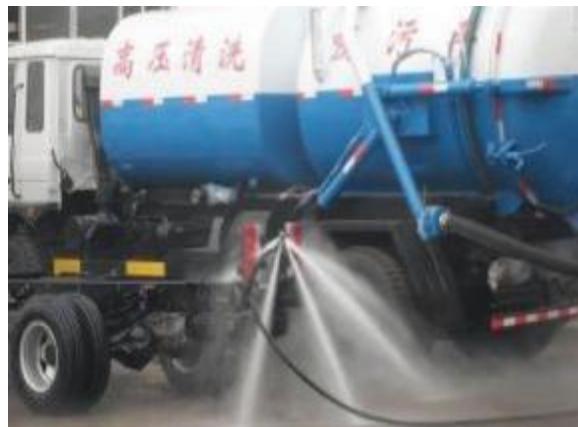
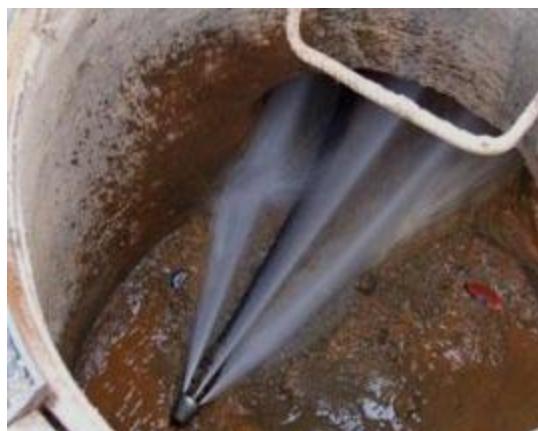
(1) 使用高压射流清洗车，高压射水产生的强大压力，通过高压射水头喷射在管道内的来回移动，使高压水流不断冲洗管壁，将管道内部的淤泥清理至检查井内，从而达到彻底疏通管道的效果，确保清洗后管壁无残留物，高压射水车的工作原理如图：

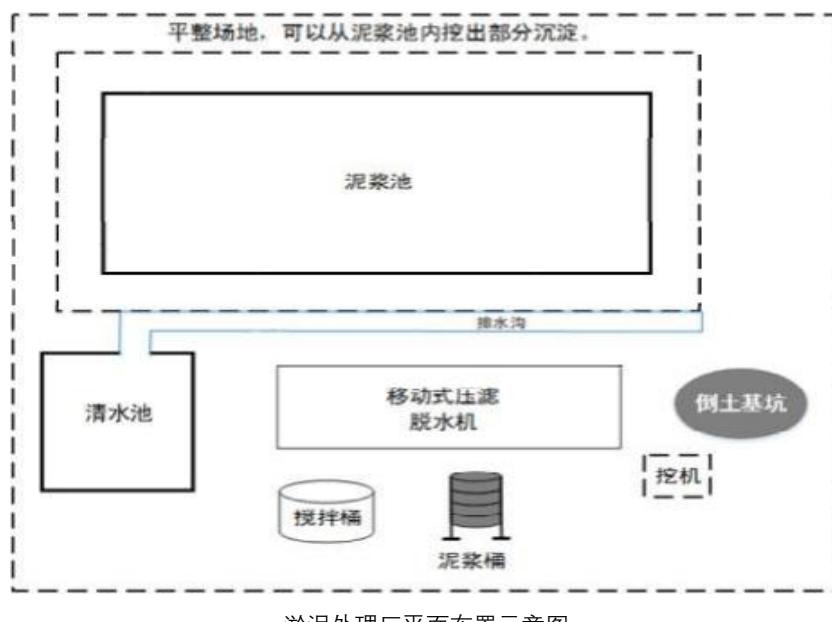
管道淤泥处置选择移动式板框脱水的方式进行脱水固化处理。在合适位置的临堆场内选择一块场地作为淤泥脱水固化处理点布置脱水设备，对淤泥进行脱水处理。

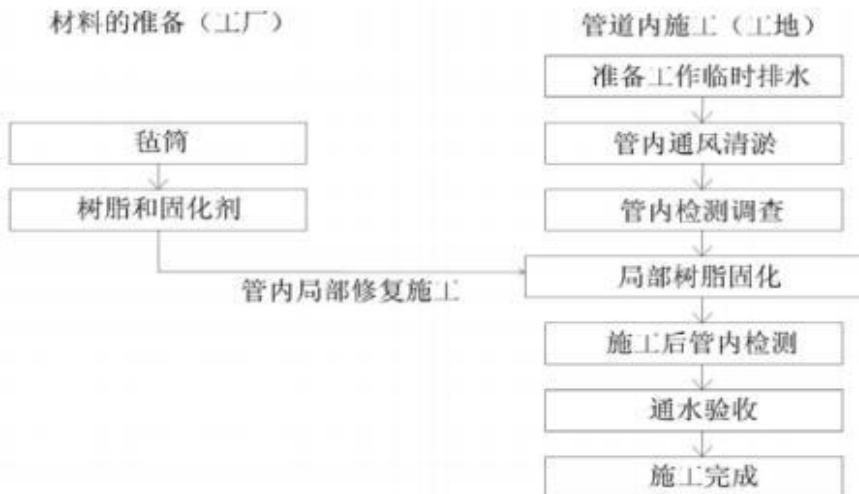
##### 一、施工工艺流程

### 点状原位固化工艺流程：

- 将毡筒用适合的树脂浸透。
- 将上述毡筒缠绕于气囊上，在电视引导下到达允许修复的地点。
- 向气囊充气，蒸汽或水使毡筒“补丁”被压覆在管道上，保持压力待树脂固化。
- 气囊泄压缩小并拉出管道。
- 最后进行电视检查，进行施工质量检测。
- 排水管道处于流沙或软土暗浜层，由于接口产生缝隙，管周流沙软土从缝隙渗入排水管道内，致使管周土体流失，土路基失稳，管道下沉，路面沉陷。因此，点状原位固化修复时，必须进行损坏处管内清洗，并且通过电视检测确认干净。

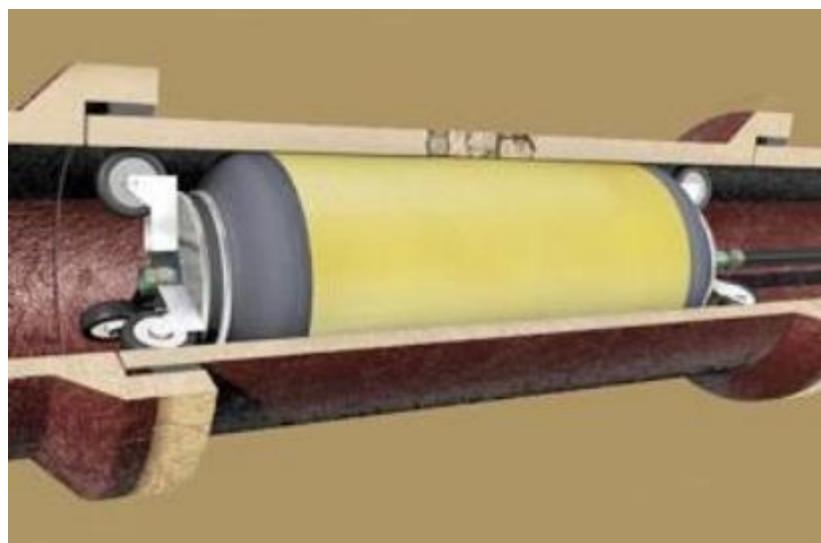
点状原位固化修复示意图

- 树脂和辅料的配比为 2:1 应合理。
- 钯筒应在真空条件下预浸树脂，树脂的体积应足够填充纤维软管名义厚度和按直径计算的全 部空间，考虑到树脂的聚合作用及渗入待修复管道缝隙和连接部位的可能性，还应增加 5%-10%的余量。
- 钯筒必须用铁丝紧固在气囊上，防止在气囊进入管道时钯筒滑落.。
- 充气、放气应缓慢均匀。
- 树脂固化期间气囊内压力应保持在 1.5Bar ，保证钯筒紧贴管壁。

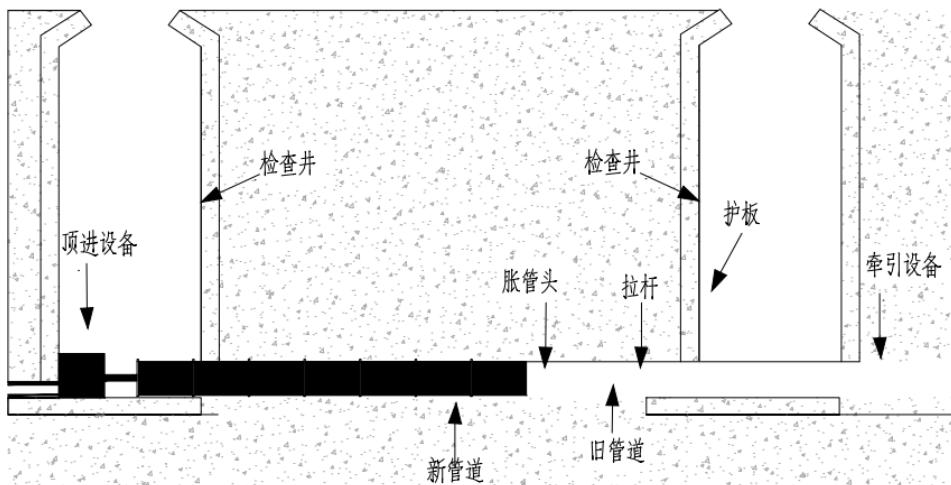
工艺原理图

短管内衬法是将短管逐节牵引或顶进至待修复的旧管道内, 通过特殊的连接方式使短管之间紧密相连, 形成新的内衬管, 从而起到修复旧管道的作用。内衬管作为独立的承压结构, 不仅能够承受管道内部的压力, 还能有效抵御外部土壤的压力和腐蚀, 显著延长管道的使用寿命。
