北京市朝阳区太阳宫新区 D 区土地一级开发项目 0210-627 地块 F1

住宅混合公建用地

建设用地地质灾害危险性评估报告

(2024 灾评 052)

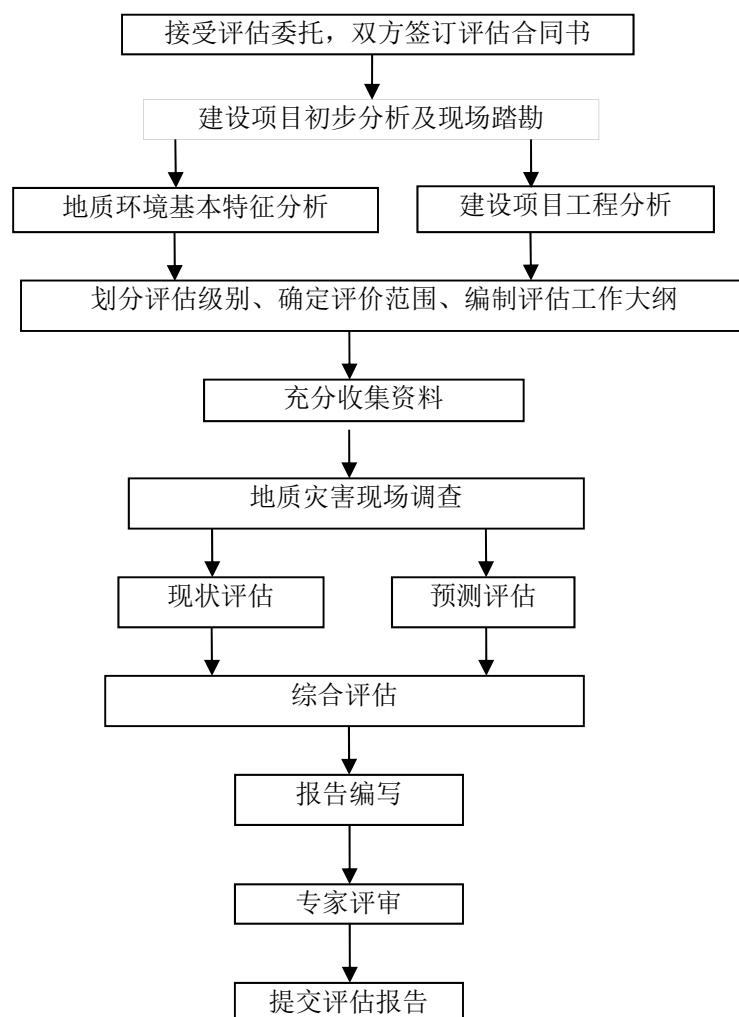
图 1.4-1 评估工作技术程序框图

本次地质灾害危险性评估工作采取收集、整理、分析已有资料、现场综合地质调查相结合的技术路线，依据《地质灾害危险性评估技术规范》(DB11/T 893-2021)相关要求，本项目评估工作技术程序见图 1.4-1(“评估工作技术程序框图”)。

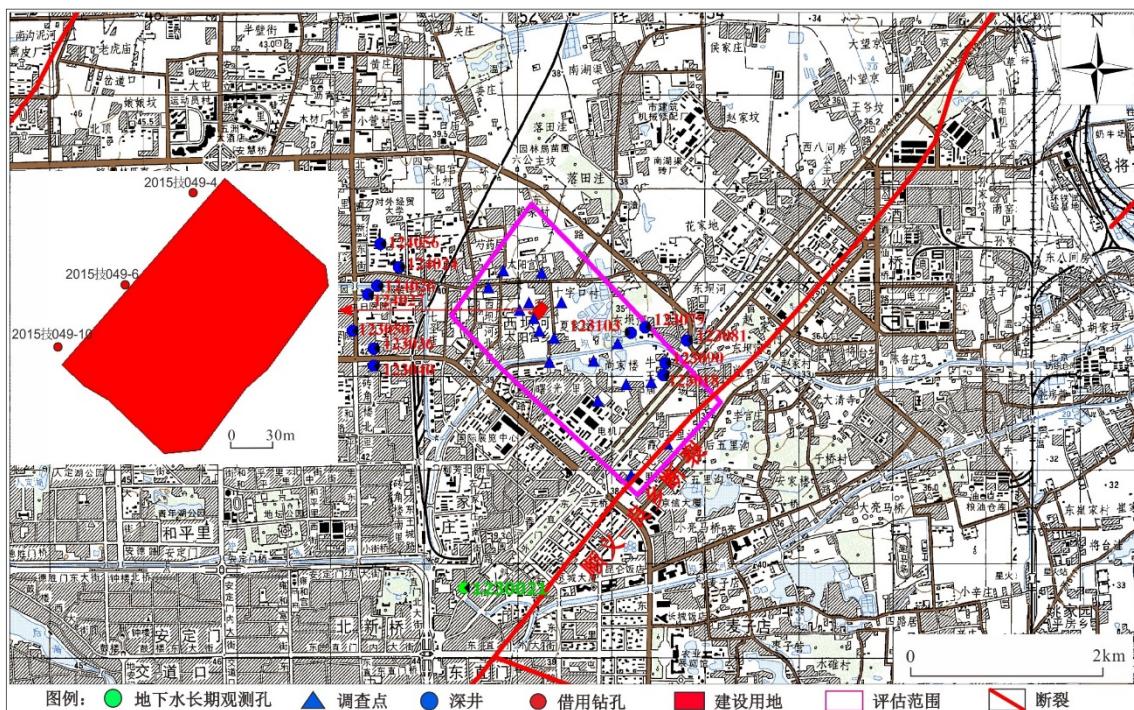
图 1.4-2 建设用地地质灾害危险性评估实际调查材料图

评估工作自 2024 年 10 月 17 日开始至 2024 年 10 月 30 日结束。具体完成工作内容见表 1.4-1(“完成工作量一览表”)及图 1.4-2(“建设用地地质灾害危险性评估实际调查材料图”)。

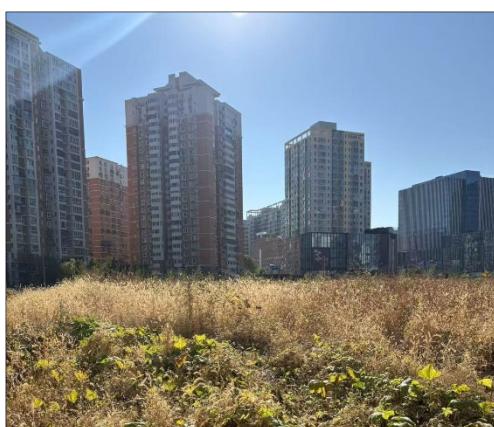
图 1.6-1 建设用地现状(镜向西)

**人类工程活动:** 建设用地现状为拆迁后荒地(见图 1.6-1), 建设用地附近分布有建设工地且交通繁忙(见图 1.6-2~图 1.6-4)。因此, 评估区属破坏地质环境的**人类工程活动较强烈区**。

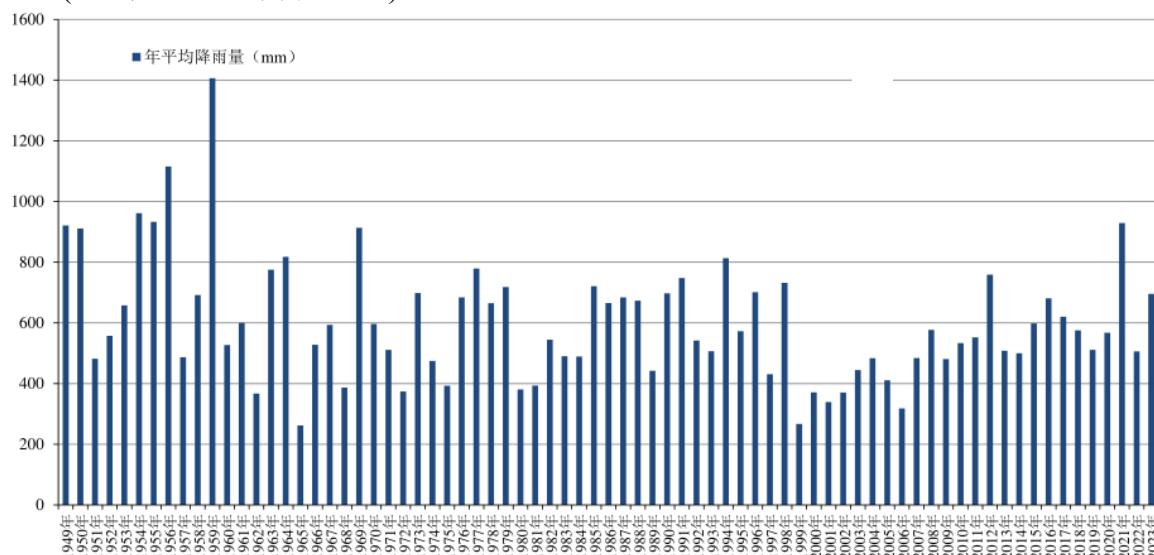
图 2.1-1 北京地区多年降雨量(截至 2023 年)

北京地区降水量在空间上分布不均匀，东北部和西南部山前迎风地区为相对降水中心，在 600mm~700mm 之间，西北部和北部深山区少于 500mm，平原及部分山区在 500mm~600mm 之间，夏季降水量约在全年降水量的 75%。北京年平均降雨量参见图 2.1-1(“北京地区多年降雨量”)。

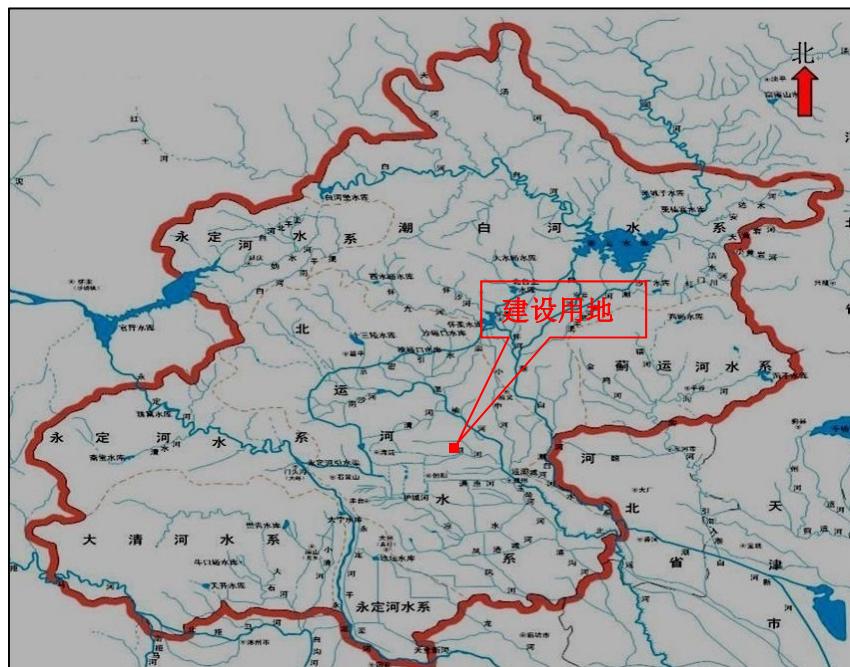
图 2.2-1 区域地表水系水体分布示意图

建设用地及评估区主要位于北运河水系流域范围(图 2.2-1)，坝河自建设用地南侧约 400m 处自西向东流过(图 2.2-2)。坝河源于东城区东北护城河，自西向东在朝阳区东郊边界入温榆河，坝河主河道全长 21.63 公里，流域面积 158.4 平方公里。

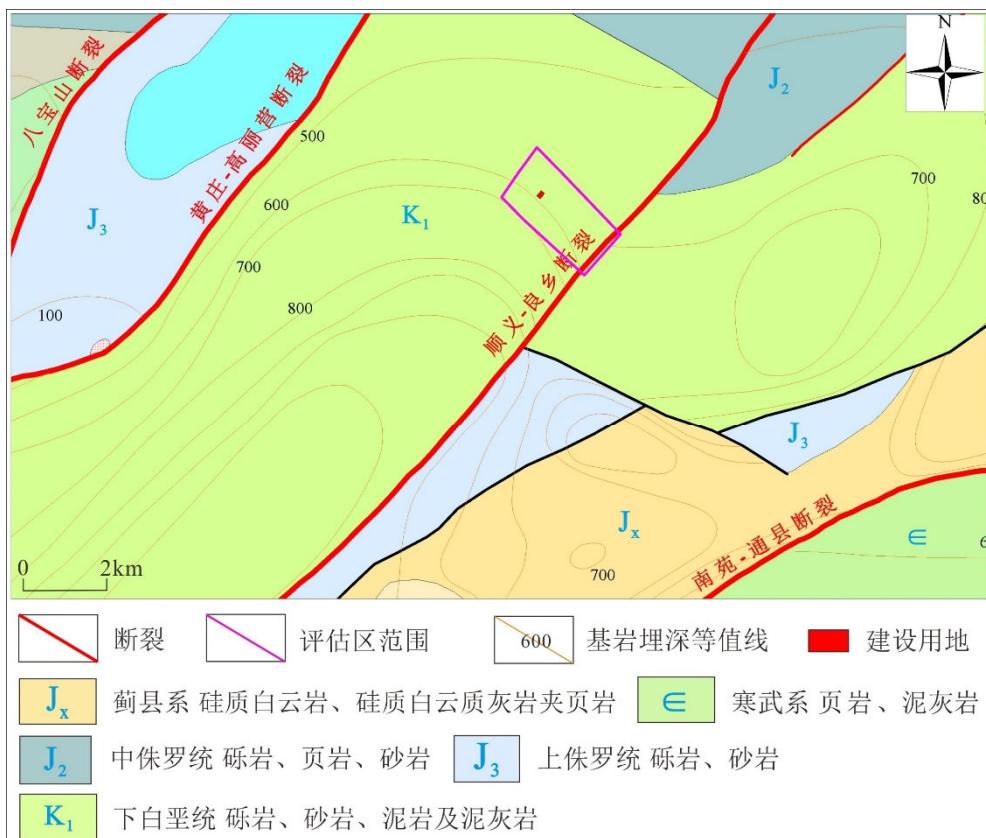
图 2.4-1 区域基岩地质构造图(引自 1:10 万北京市平原区基岩地质构造图)

根据区域地质资料及本次现场地质调查，评估区为第四系松散沉积层所覆盖，基岩埋深约600m，岩性以黏性土、粉土和砂土互层为主。第四系下伏基岩主要为下白垩统砾岩、砂岩、泥岩及泥灰岩。详见图2.4-1(“区域基岩地质构造图(引自1:10万北京市平原区基岩地质构造图)” )。

北东走向的顺义—良乡断裂从建设用地东南侧通过，距离建设用地最近距离为 1.9km。具体展布位置参见图 2.4-1。

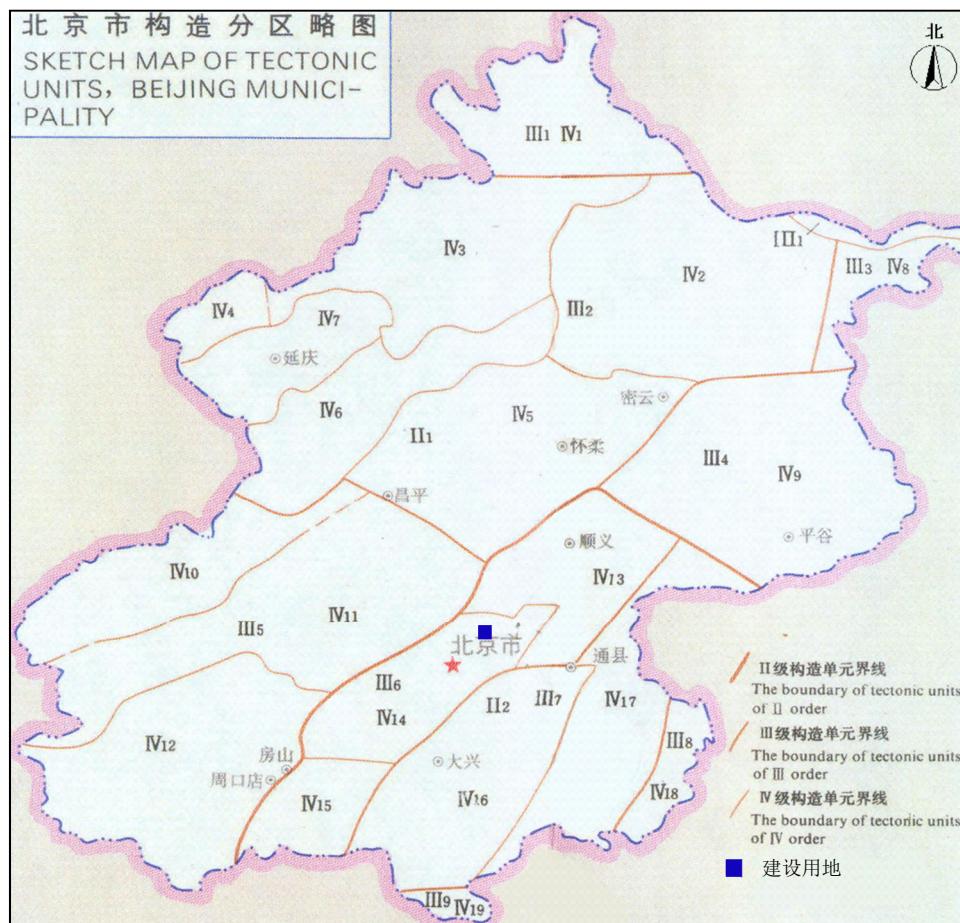
图 2.5-1 北京市构造分区略图

图 2.5-1 为北京市构造分区略图, 图中各级构造单元名称见表 2.5-1。评估区大地构造位置处于中朝准地台(I)－华北断坳(II<sub>2</sub>)－北京迭断陷(III<sub>6</sub>)－坨里-丰台迭凹陷(IV<sub>14</sub>)构造单元中。

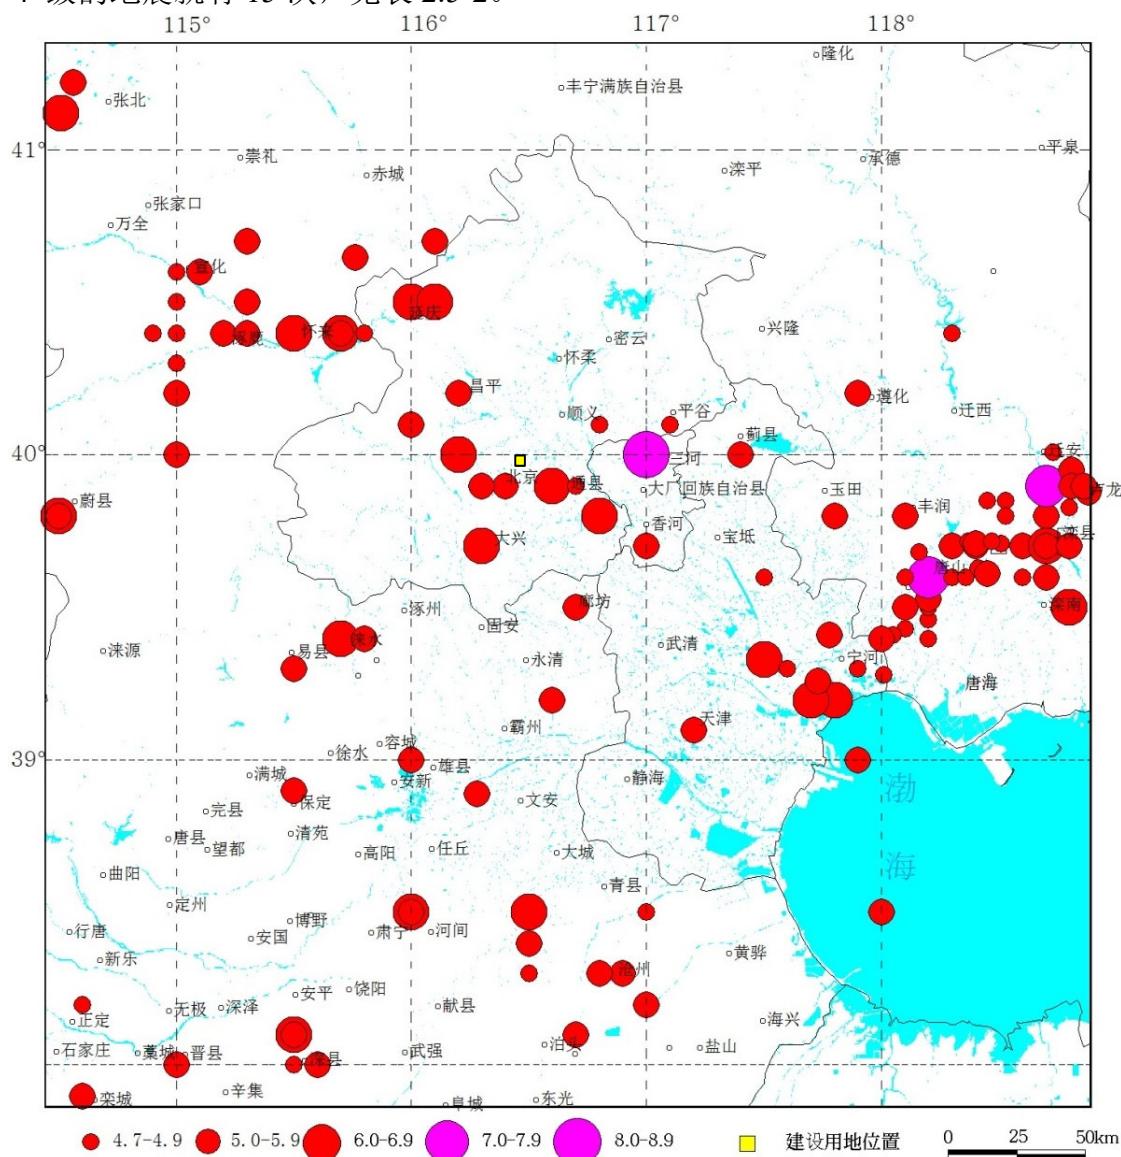
图 2.5-2 区域破坏性地震震中分布图( $\text{Ms} \geq 4.7$ , 公元 294 年~2023 年)

根据历史记载, 京津冀地区( $38.5^{\circ}\sim 41^{\circ}\text{N}$ ;  $114.8^{\circ}\sim 118.3^{\circ}\text{E}$ )曾发生过若干次不同级别的地震, 自公元 294 年居庸关 6 级地震以来至 2023 年, 共记录到  $4\frac{3}{4}$  级以上破坏性地震 92 次, 其中, 8 级地震 1 次 (1679 年三河~平谷地震); 7~7.9 级地震 1 次; 6~6.9 级地震 15 次。图 2.5-2 为“区域破坏性地震震中分布图”。仅北京市历史上发生震级大于  $4\frac{3}{4}$  级的地震就有 15 次, 见表 2.5-2。

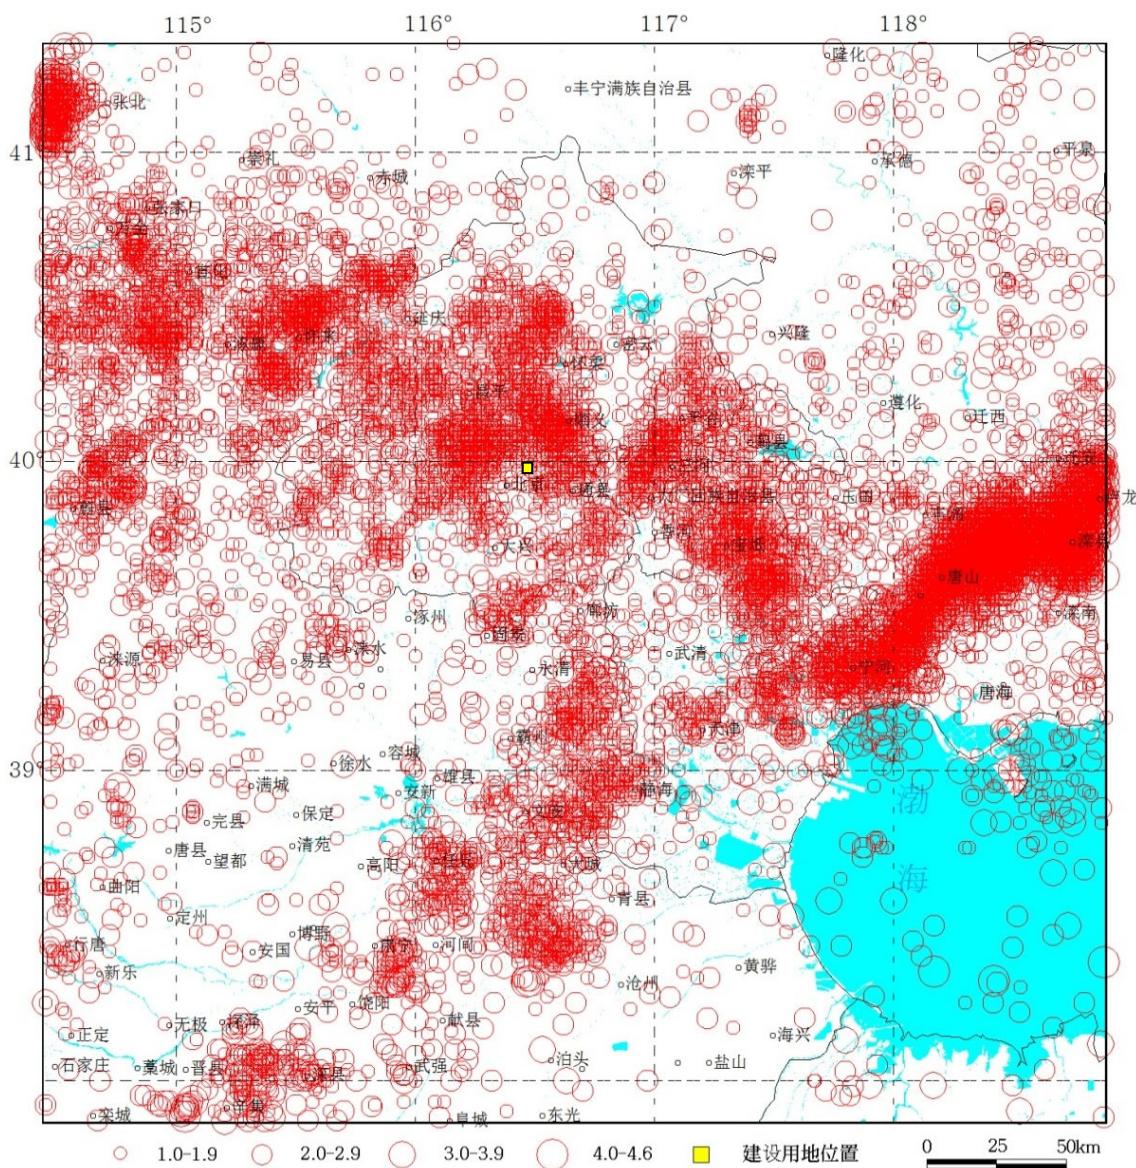
图 2.5-3 北京市及周边地区现代小震分布图

## (2)北京地区的现代小震

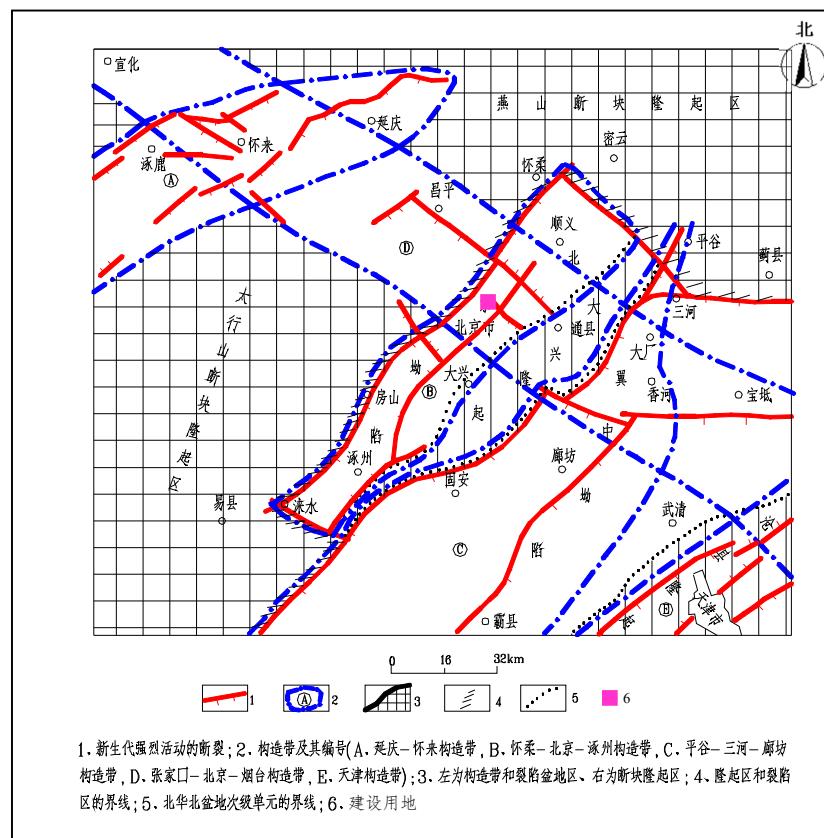
图 2.5-4 北京及邻近地区新生代构造格架

断陷盆地。断裂分布多集中成带，主要组成四条北北东—北东向和一条北西向的断裂构造带。北北东—北东向的有怀柔—北京—涿州构造带、平谷—三河—廊坊构造带、天津构造带和延庆—怀来构造带。北西向的为张家口—北京—烟台构造带的西段，从四条北北东—北东向构造带的北段斜穿而过。几条构造带将北京地区分割成一系列次级构造单元(见图 2.5-4 和表 2.5-3)。

根据区域地质资料，建设用地及评估区位于北京断陷—北京坳陷(怀柔—北京—涿州构造带)—来广营凸起。

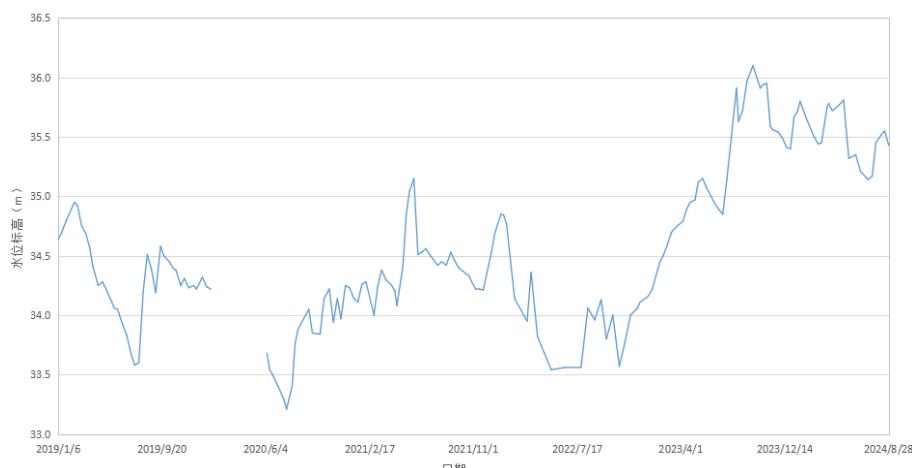
图 2.7-1 评估区附近潜水水位动态曲线

图 2.7-1 为我院设置于评估区附近的潜水长期观测孔(孔号: 1240570, 孔深 8.25m, 位于建设用地东北侧约 3.0km)的地下水位动态曲线。从图中可看出, 2019 年至 2022 年水位较稳定。2023 年水位出现大幅上升, 上升了约 2.5m。

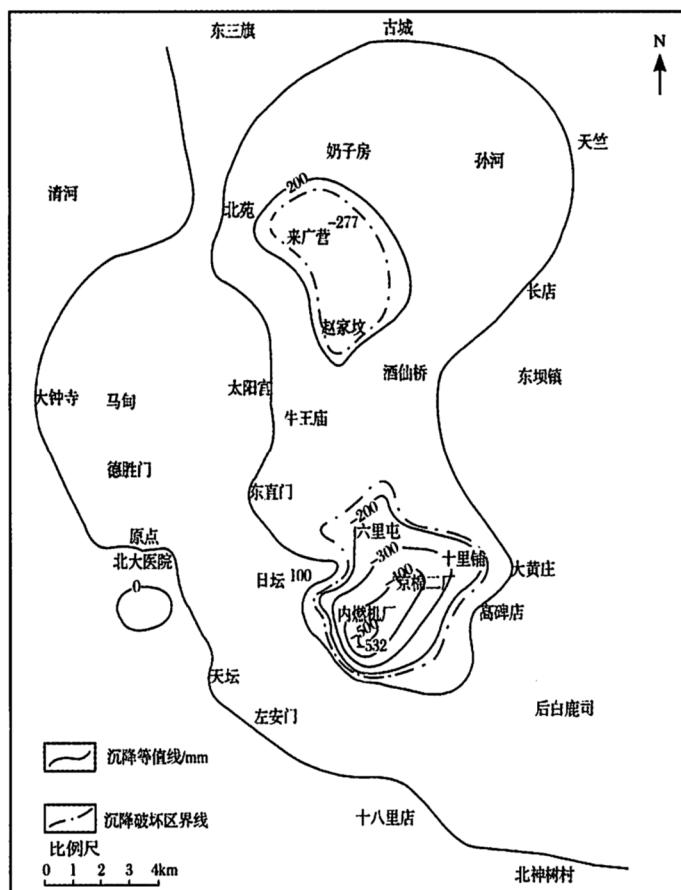
图3.2-1 北京市东郊地面沉降1966~1983年等值线图

1973~1983 年为地面沉降发展阶段。20 世纪 70 至 80 年代初，北京市地下水长期处于大量超采状态，水位大幅度下降，东郊地面沉降也随之快速发展扩大。该时期东郊和东北郊地面沉降区面积迅速扩大，累计沉降量快速增加。据 1983 年 5 月北京市地面水准测量资料，北京东郊地面沉降区范围北起昌平区东三旗、顺义区古城，南至左安门、十八里店，西起西四环、大钟寺，东到双桥一带，沉降面积达 600km<sup>2</sup>，其中，地面累计沉降量大于 100mm 的面积为 190km<sup>2</sup>，累计沉降量大于 200mm 的面积为 42km<sup>2</sup>。在大郊亭和来广营地区形成似哑铃状的南、北两个地面沉降中心(见图 3.2-1)。据北京内燃机总厂内双陶 1 号水准点测量资料，1955~1983 年该点地面累计沉降量 590mm，年平均沉降速率 31mm/a。其中 1979 年至 1980 年个别地面水准监测点的沉降量甚至达到 81mm。这个时期北京市地面沉降发展特点是沉降速率高、沉降范围相对集中，最大累计沉降量达到 590mm。远郊区昌平沙河-八仙庄、大兴榆垡-礼贤等沉降区逐渐形成。

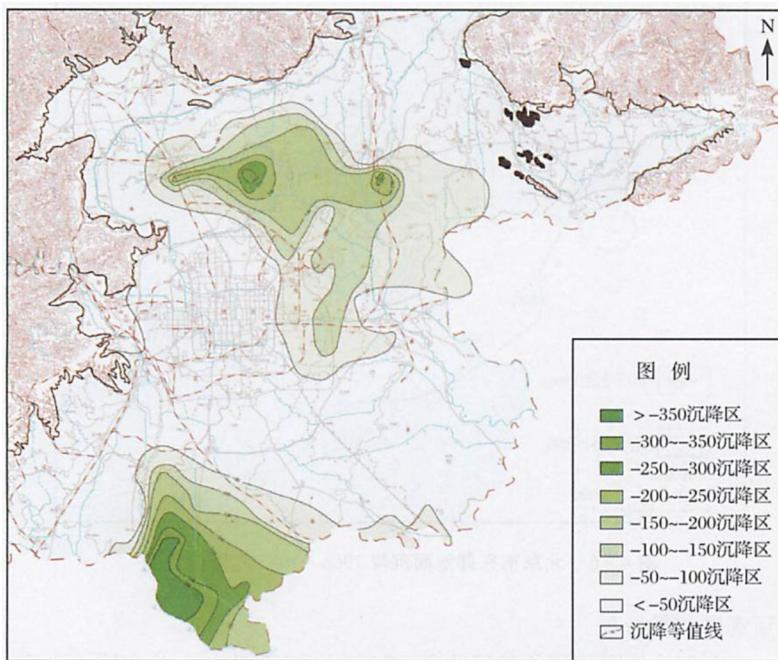
图3.2-2 北京市地面沉降1987~1999年等值线图

东郊、东北郊沉降区沉降速率逐渐变缓, 昌平沙河-八仙庄、大兴榆垡-礼贤、顺义平各庄等沉降区沉降速率以 20mm/a~35mm/a 快速发展。到 1999 年, 全市累计沉降量大于 50mm 的地面沉降区面积达到 2815km<sup>2</sup>(见图 3.2-2)。在东郊八里庄-大郊亭、东北郊来广营、昌平沙河-八仙庄、大兴榆垡-礼贤、顺义平各庄等地形成了 5 个较大的

沉降区，沉降中心累计沉降量分别达到 722mm、565mm、688mm、661mm 和 250mm。在通州、顺义等地区逐渐形成了新的沉降区。累计沉降量大于 100mm 的面积达到 1826km<sup>2</sup>，累计沉降量大于 500mm 的沉降范围为 104km<sup>2</sup>。

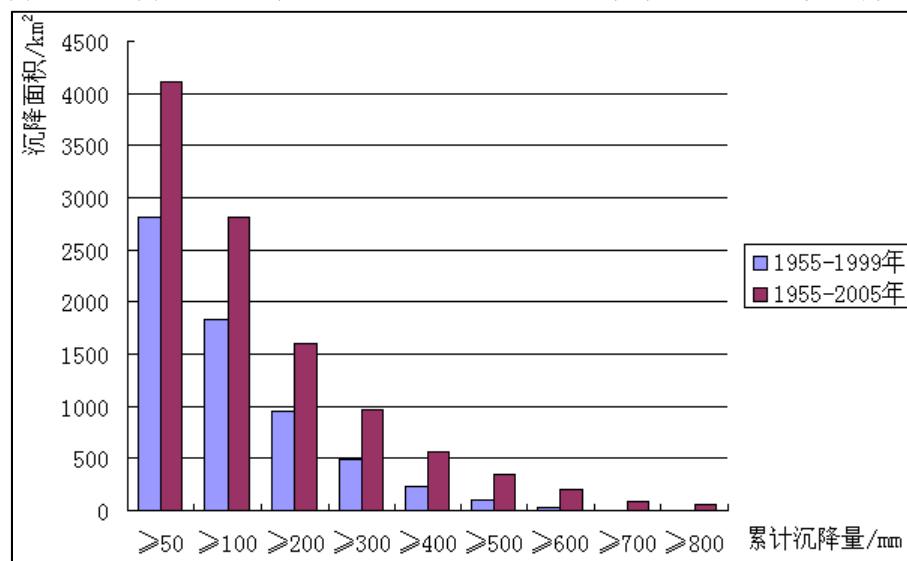
图 3.2-3 1999 年与 2005 年地面沉降面积对比直方图

分析 1999~2005 年地面沉降发展变化(图 3.2-3 和图 3.2-4)，可明显看出，北京市平原区地面沉降处于快速发展时期。从沉降速率来看，1999~2005 年 6 年间地面沉降面积的年均增加速度要远快于以往的 45 年。2005 年最大沉降速率是 20 世纪 80 年代

的 2~3 倍，也是北京有监测资料以来最快的时期，且远大于上海、天津、沧州等沉降严重区同期的年沉降速率。从沉降面积来看，1999~2005 年 6 年期间沉降速率大于 17mm/a 的区域有 1441km<sup>2</sup>，大于 33mm/a 的区域达到 310km<sup>2</sup>，主要集中在沙河-八仙庄、来广营、后沙峪、大郊亭-三间房、通州梨园-台湖以及榆垡-礼贤等沉降区。大于 50mm 沉降量的沉降面积的年均增加速度是过去 45 年年均增长速率的 3 倍多，大于 100mm 沉降量的沉降面积的年均增加速度是过去 45 年年均增长速率的将近 4 倍。

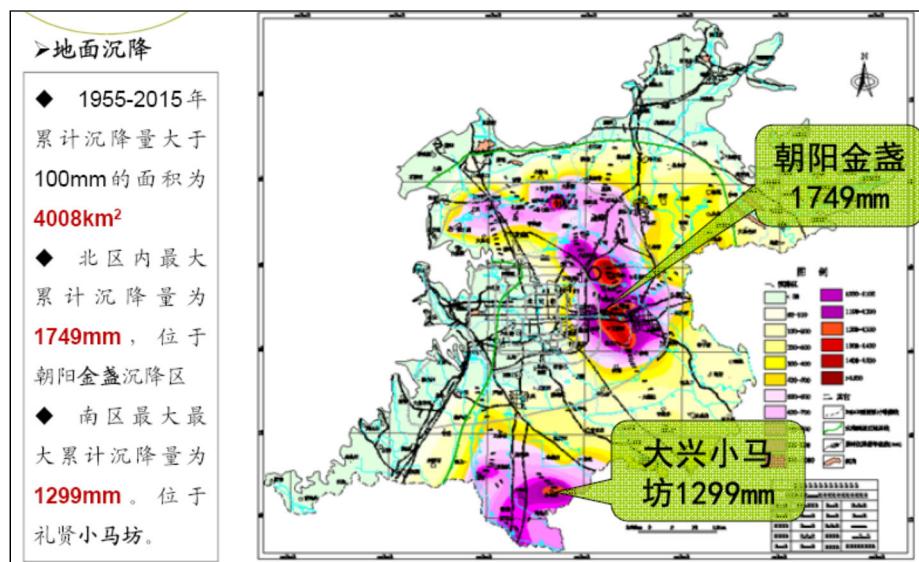
图 3.2-5 北京平原区 1955~2015 年累计沉降量综合分析图

由图 3.2-5 可知，1955~2015 年累计沉降量大于 100mm 的面积为 4008km<sup>2</sup>，北区内最大沉降量为 1749mm，位于朝阳区金盏沉降区；南区最大沉降量为 1299mm，位于礼贤小马坊。2005~2015 年间北京平原区地面沉降仍处于快速发展阶段。

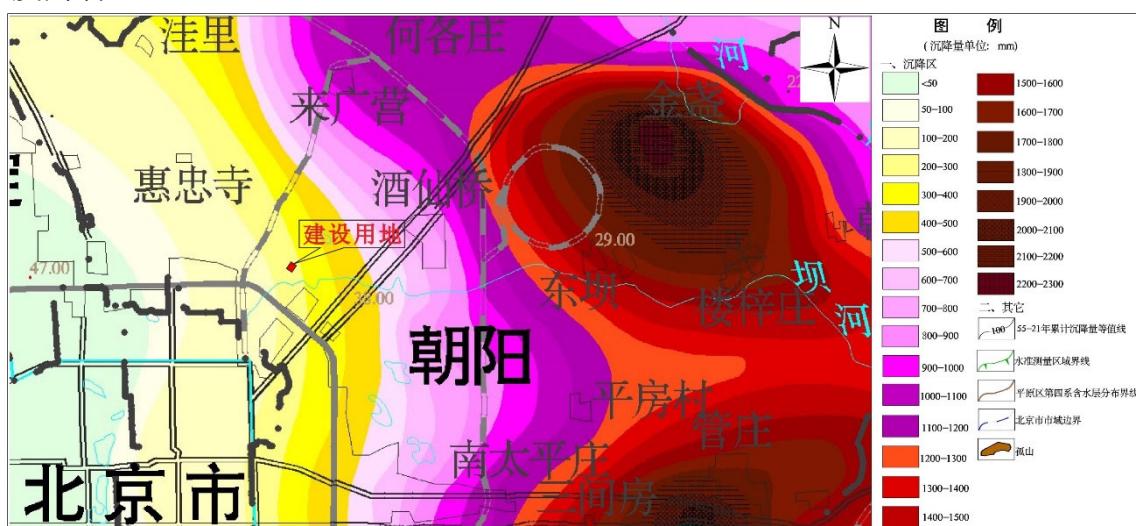
图 3.2-6 建设用地及周边地面累计沉降量等值线图(截止至 2021 年)

根据相关资料, 截至2021年, 建设用地中心点累计地面沉降量约为280mm, 见图3.2-6(“建设用地及周边地面累计沉降量等值线图(截止至2021年)”)。根据搜集到的该地区2017年、2021年的地面沉降监测资料, 地面沉降速率约在17mm/a左右。因此, 推算1955年到2023年建设用地地面累计沉降量约在314mm左右, 评估区地面沉降现状发育程度为弱。

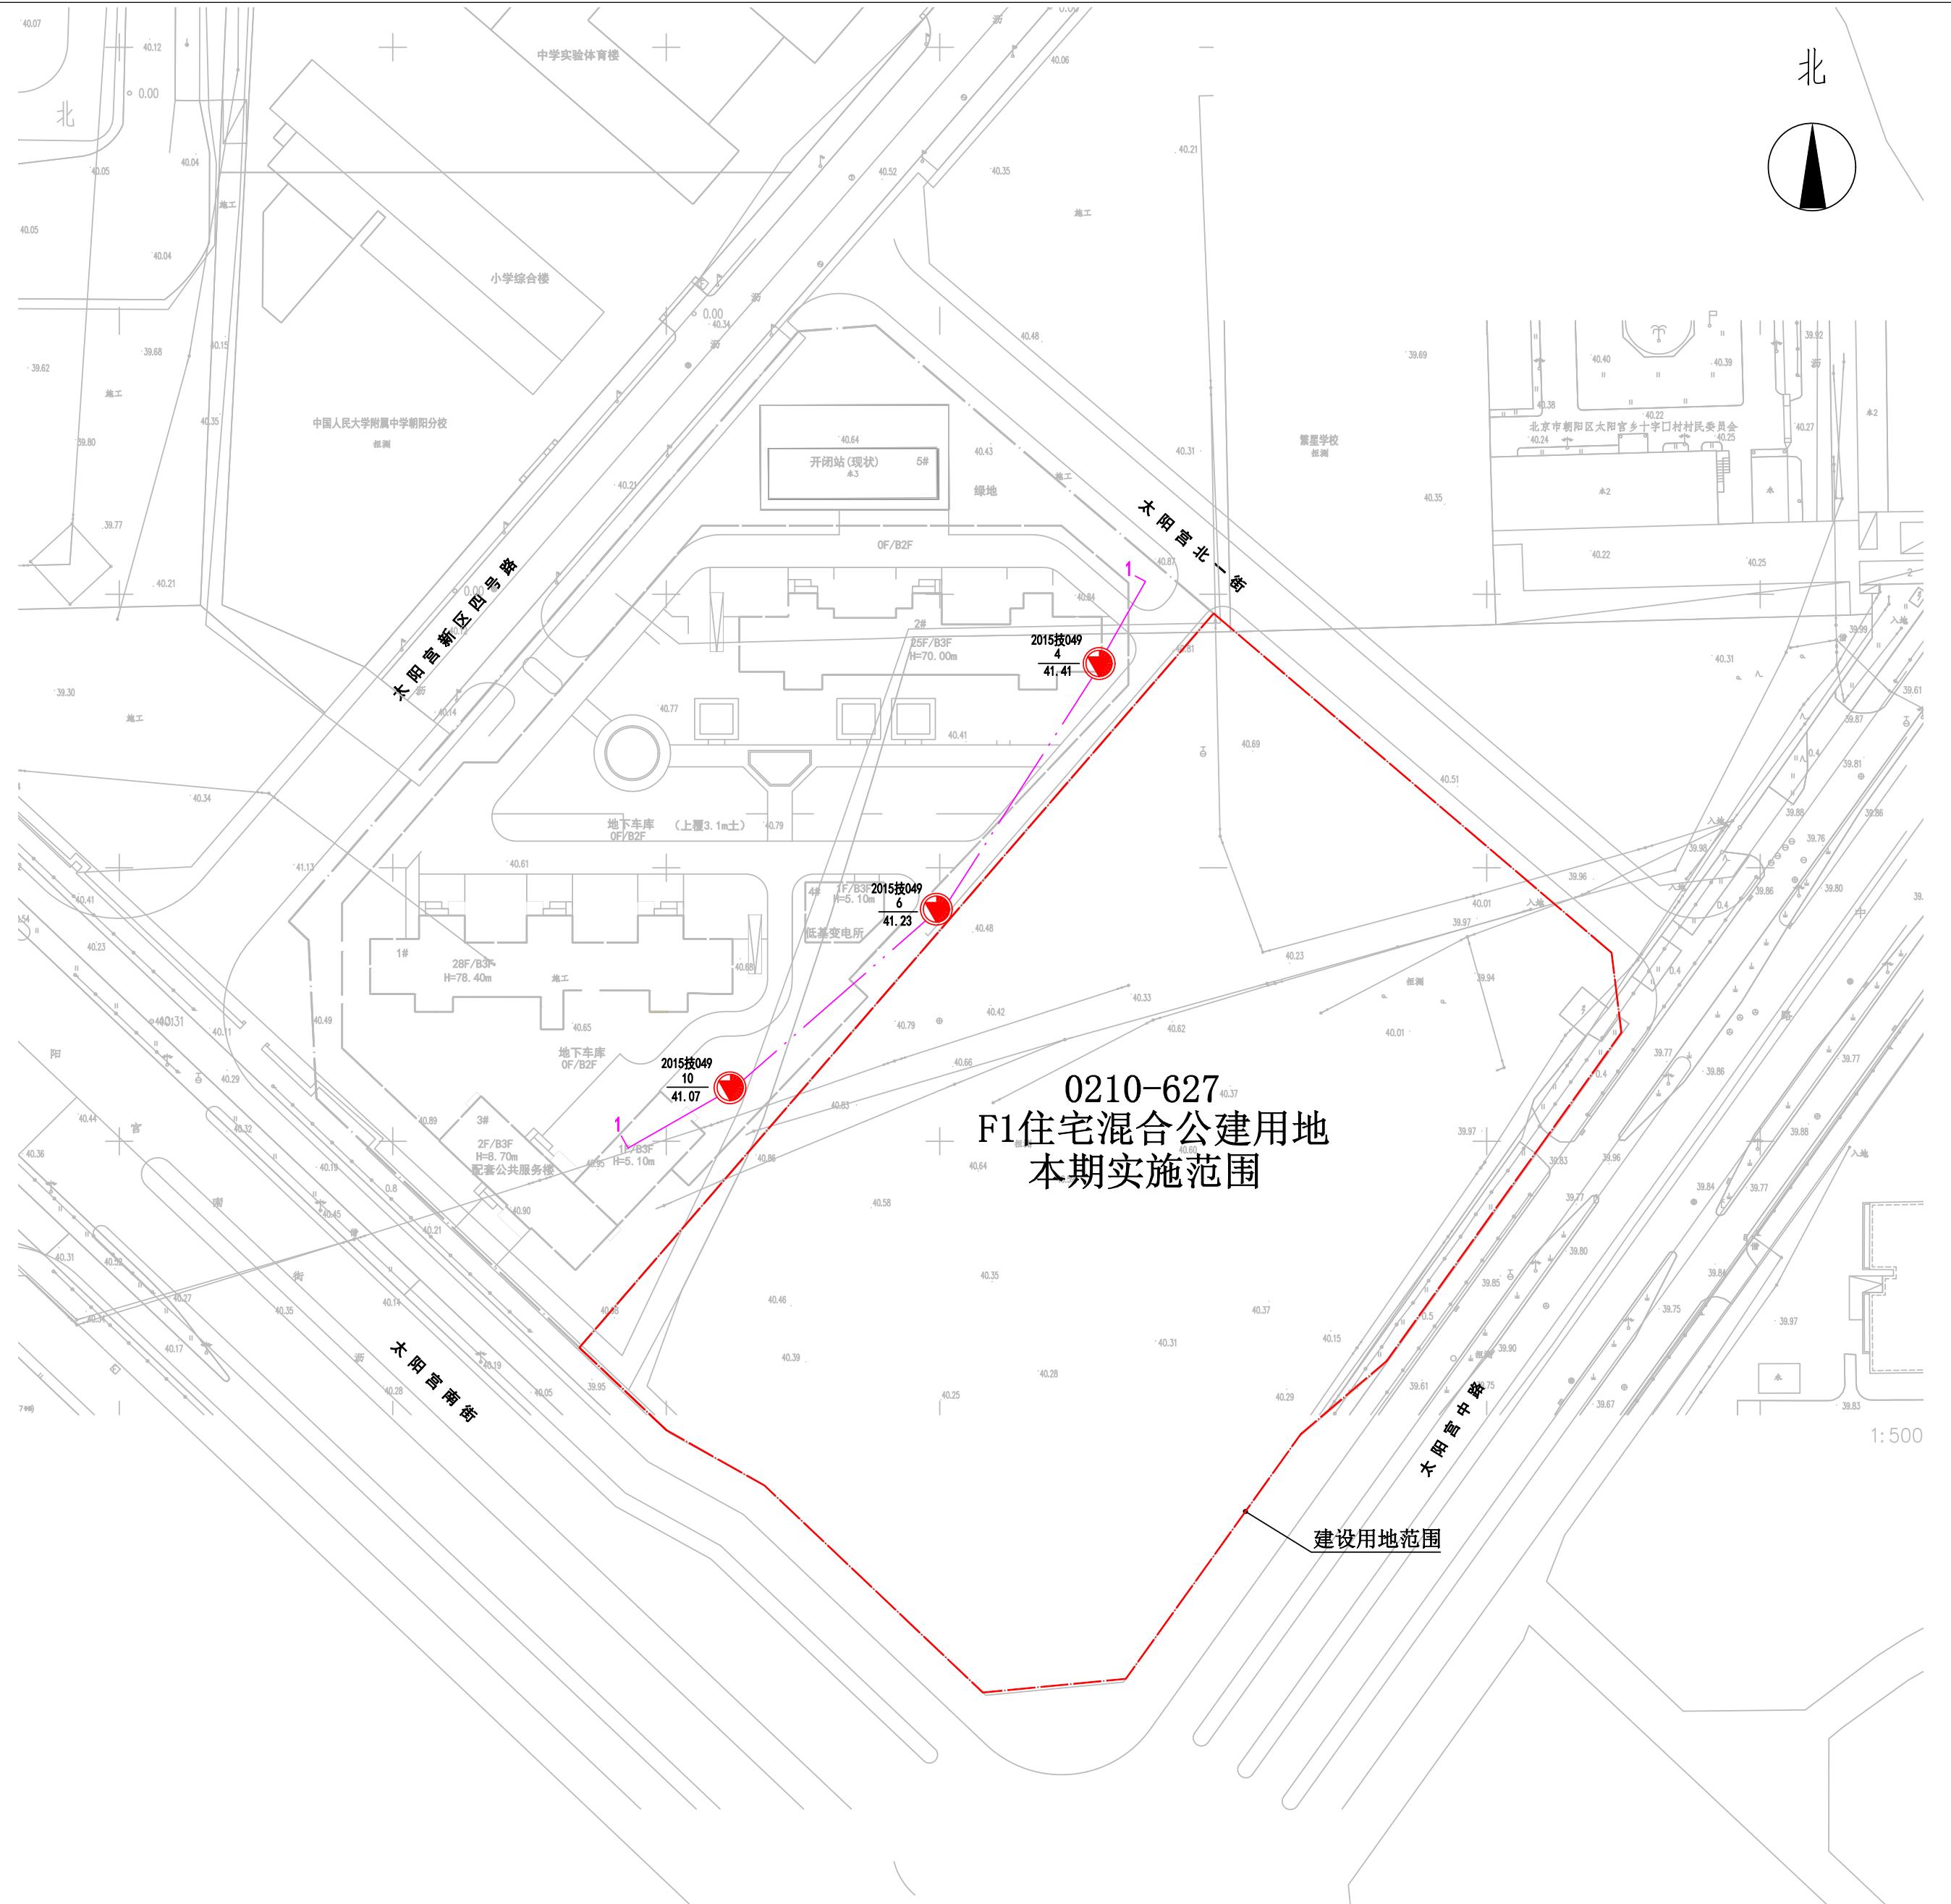
上述主要地层的物理力学指标参见表 2.6-1，钻孔位置见附图 1，地层剖面见附图 2。
