项目编号: DZ15-2024 0012

海淀区上地0702街区东地块土地一级开发项目

地质灾害危险性评估报告

航天规划设计集团有限公司

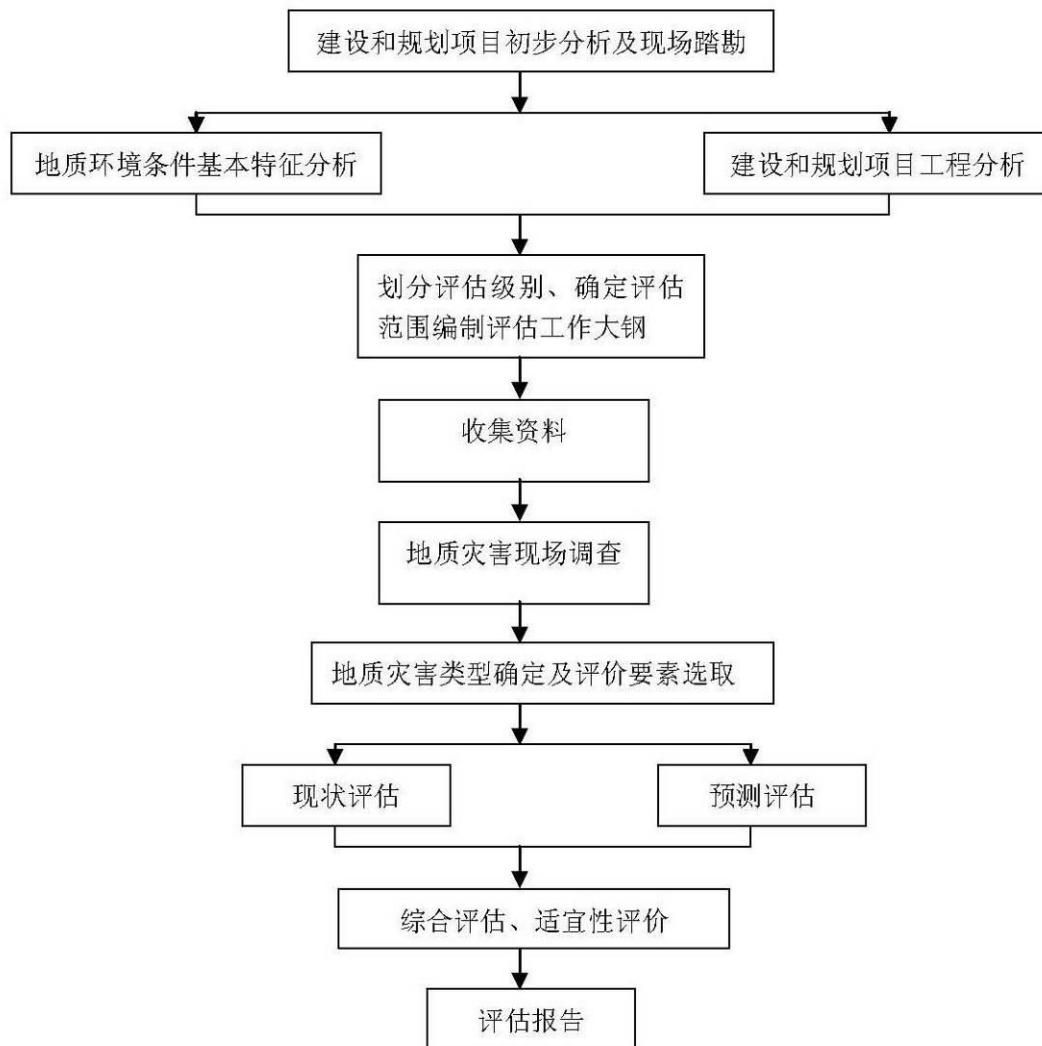
图 1-3 地质灾害评估工作程序框图

本次地质灾害危险性评估工作首先按照“评估规范”及“技术要求”详细编写地质灾害评估纲要，通过现场调查、资料搜集、现状评估、预测评估及综合评估等流程完成了评估报告，详细的工作流程见图 1-3。

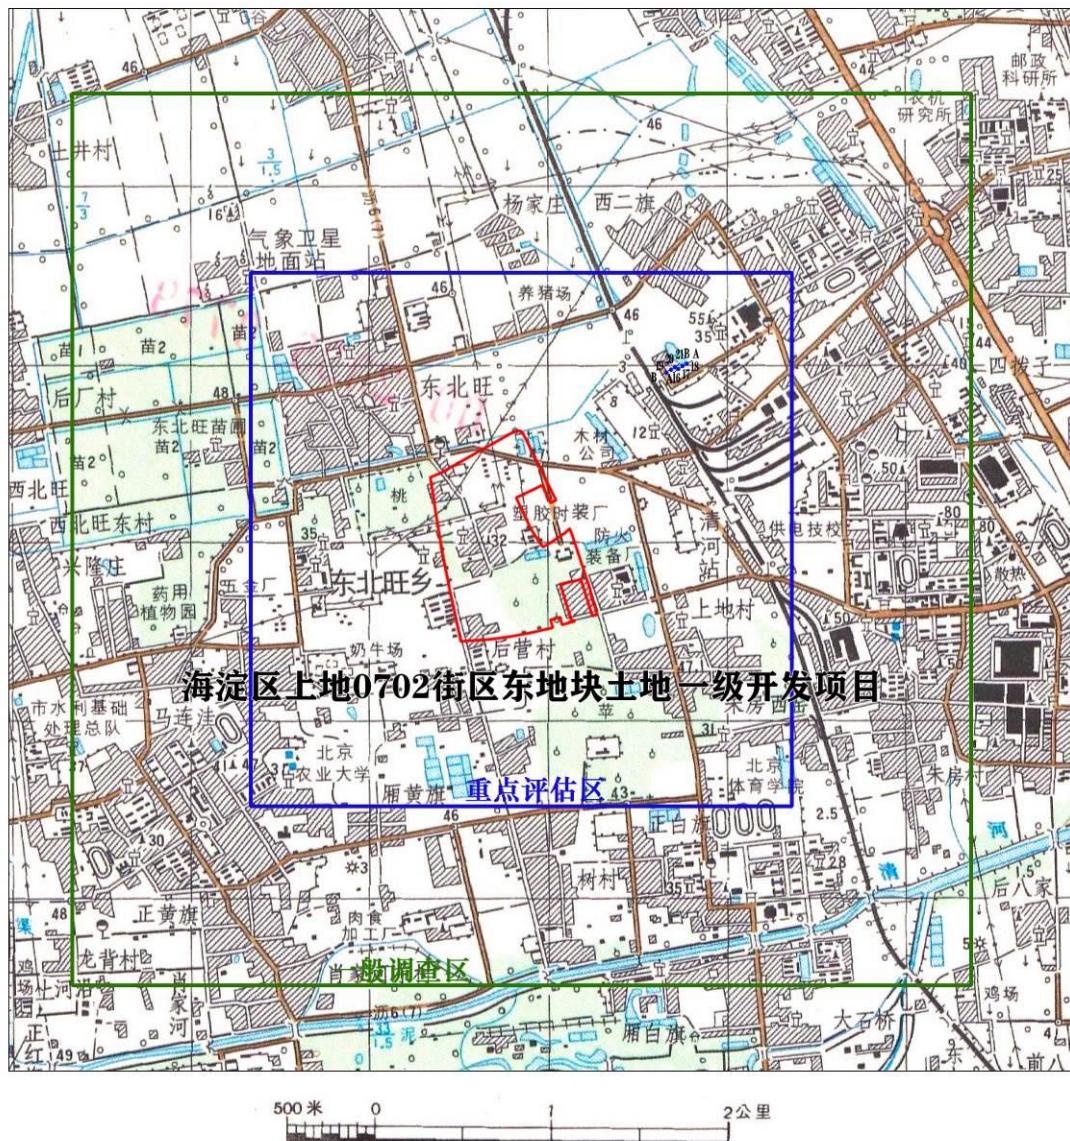
图 1-4 评估范围图

整个评估工作完成地质调查 9.0km²，工作内容见表 1-4，具体工作范围见图 1-4。

通过现场踏勘，分析研究了大量资料，确定评估区应对活动断裂、地面沉降及砂土液化的危害进行评估，按照“评估规范”的规定，确定本次评估以规划用地周边 9km^2 为评估范围，在评估范围内进行工程地质、水文地质和环境地质调查。

本次评估利用勘察钻孔的平面位置见图 1-4，工程地质剖面见图 2-8“工程地质剖面图 A-A”和图 2-9“工程地质剖面图 B-B”，土体的部分物理力学指标参见表 2-3。

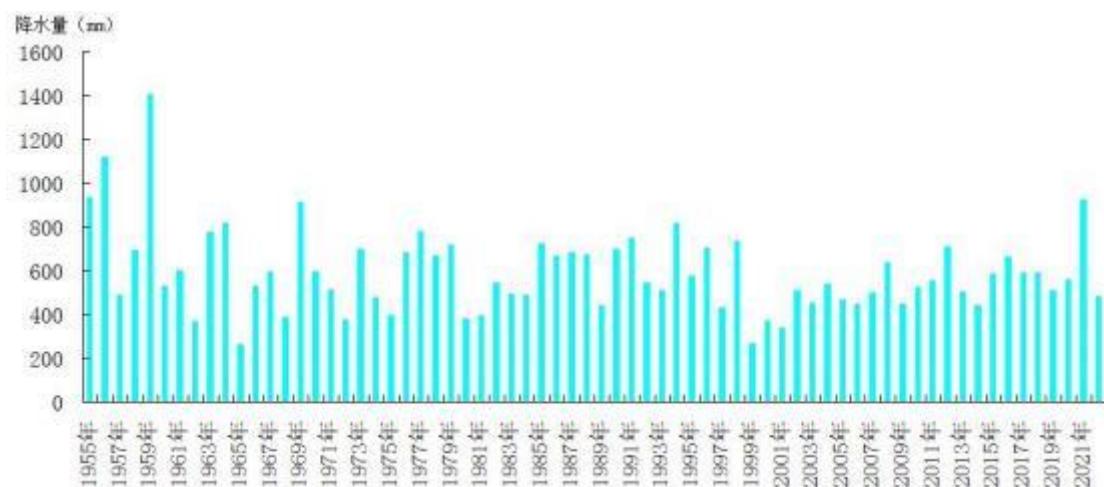
图 2-1 北京市 1955~2022 年降水量直方图

本区年平均降水量 628.9 毫米，集中于夏季的 6~8 月，降水量为 465.1 毫米，占全年降水的 70%；冬季的 12~2 月份降水量最少，仅占 1%。海淀区降雨量多年变化见图 2-1。

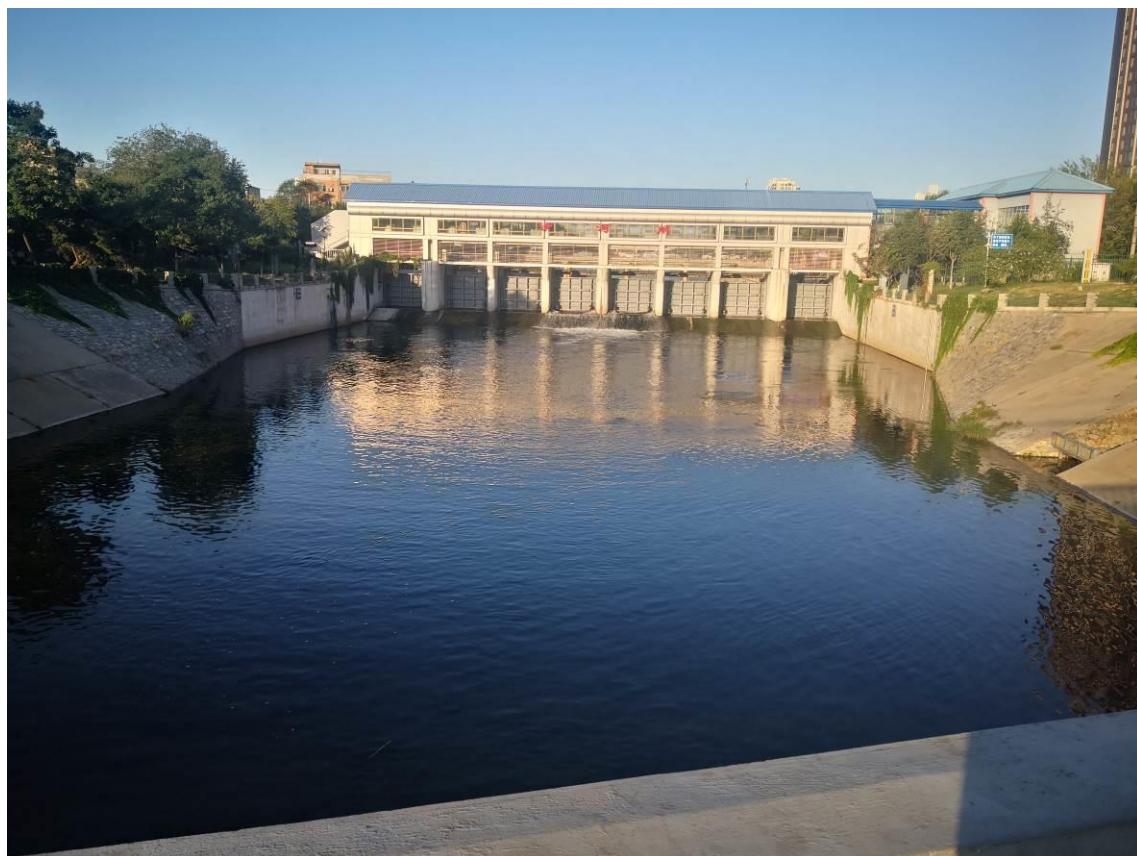
图 2-2 规划用地南侧的清河（镜向西）

规划用地附近的主要河流为清河。清河以水清冽而名，清代曾名“会清河”，清河发源于玉泉山附近，从安河闸起东北流，经肖家河、朱房村、清河镇、河北村、立水桥、沈家村、沙子营后，入温榆河，长 28km。清河在海淀区厢白旗北纳入万泉河（源于万泉庄），在清河镇南纳入小月河。清河位于规划用地南侧约 2km 处，河道宽约 70~80m，深约 10m，评估期间平均水深约 1~2m，上游建有清河闸，见图 2-2。

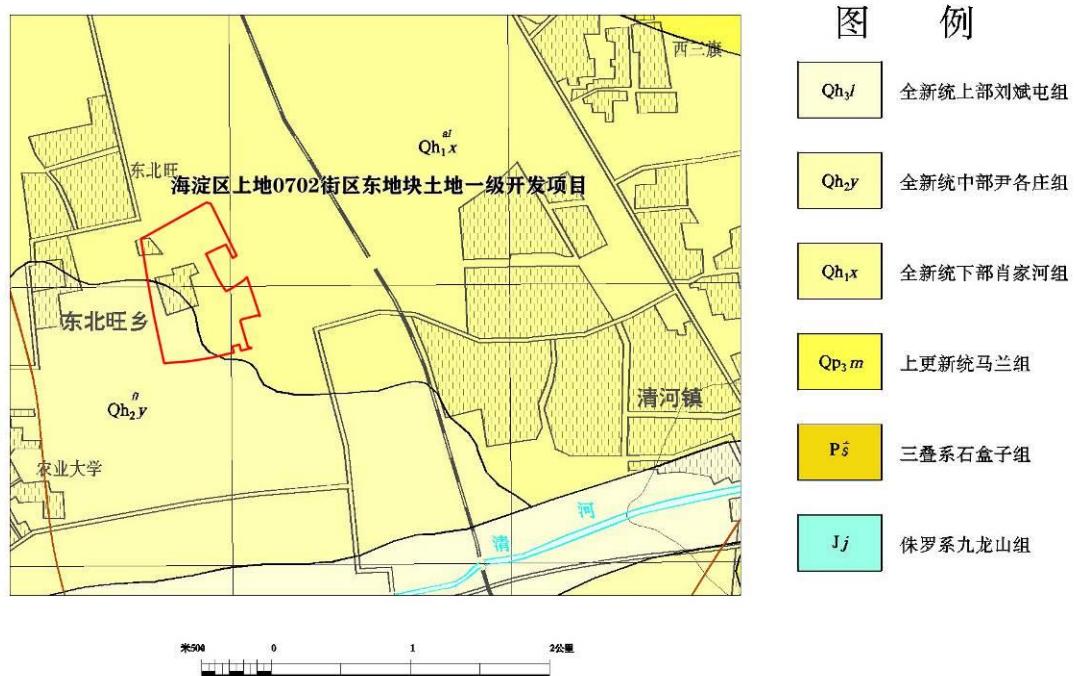
图 2-4 规划用地附近区域地质图

评估区表层为第四系所覆盖，第四系厚度约 150m，表层为人工填土层，其下为一般第四纪成因的黏性土、粉土和砂土等，下伏基岩地层主要为侏罗系中统（J₂）。评估区地质图和基岩地质图分别见图 2-4 和图 2-5。

分布在本区大部分地区，岩性以凝灰质砂岩、砾岩及火山碎屑砂岩为主。

分布在本区表层，表层为人工填土，其下为一般第四纪成因的黏性土、粉土和砂土等。

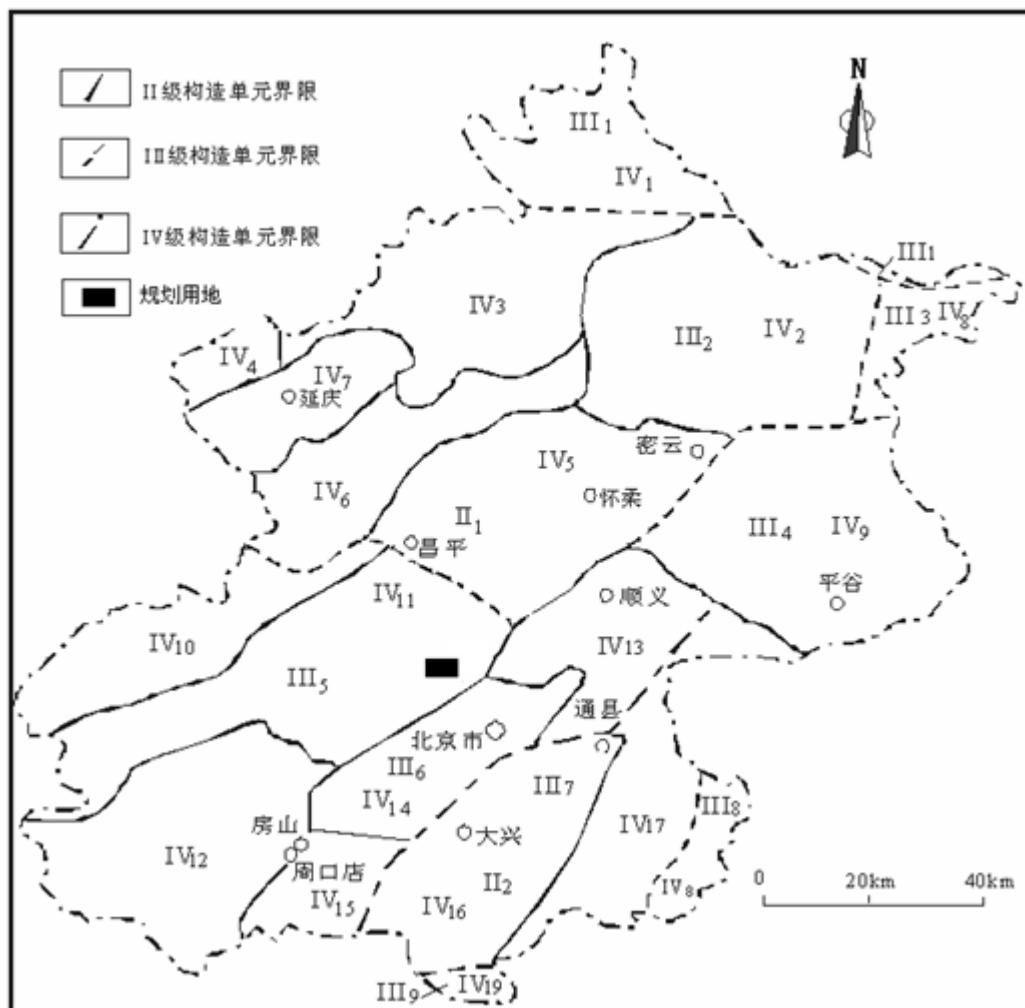
图 2-6 规划用地大地构造位置图

规划用地大地构造位置位于中朝准地台（I）燕山台褶带（II₁）中段的西山迭坳褶（III₅）中的门头沟迭陷褶（IV₁₁），如图 2-6 所示。

门头沟迭陷褶（IV₁₁）位于门头沟至杜家庄一带，属西山迭坳褶之腹心地带。与北部青白口中穹褶和南部十渡-房山中穹褶呈构造过渡关系，东北与昌怀中穹断和北京迭断相邻。受燕山运动的作用形成了一系列的北东-南西向的构造线，且因构造运动和侵蚀作用的剧烈影响，使地层改造成为多个连续或不连续的短轴背向斜构造。

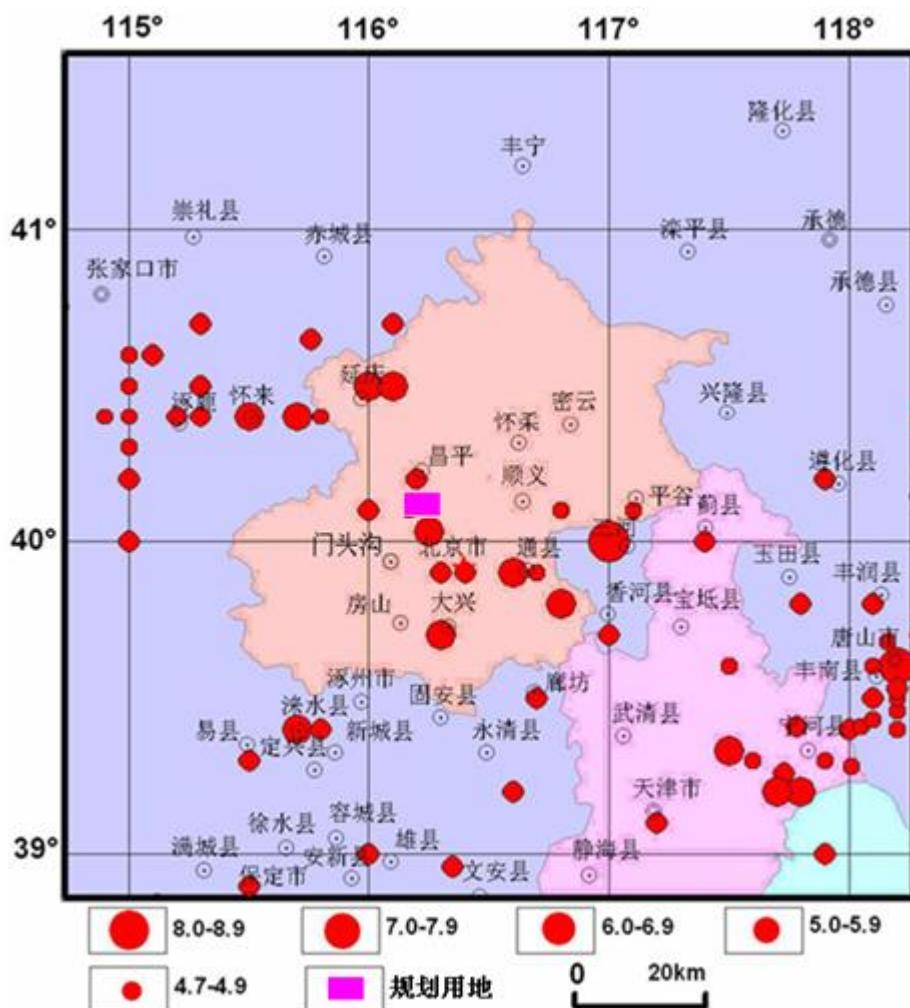
图 2-7 北京市周围破坏性地震震中分布图

北京周边地区 ($38^{\circ}51' \sim 41^{\circ}34'N$; $114^{\circ}43' \sim 118^{\circ}16'E$)，共查证到 4.7 级以上地震 75 次(不含余震)。计 4.7~4.9 级地震 28 次，M5.0~5.9 级地震 33 次，M6.0~6.9 级地震 12 次，M7.0~7.9 级地震 1 次，M8.0 级地震 1 次(图 2-7)。最早的一次地震发生在公元 294 年居庸关一带，为 6 级地震；最近的一次地震发生在 2006 年 7 月 4 日河北文安县附近，为 5 级地震。总体来看，地震频率不高但破坏极大。如 1679 年 9 月 2 日三河-平谷地震，是中国东部人口稠密地区影响广泛和损失惨重的知名历史地震之一，也是北京附近历史上发生的最大地震。据史书记载，以河北省三河县和北京市平谷县的灾情最重，震中烈度为 XI 度，破坏面积纵长 500 千米，北京城内皇宫有多处损坏。再如 1976 年 7 月 28 日河北唐山大地震，是近

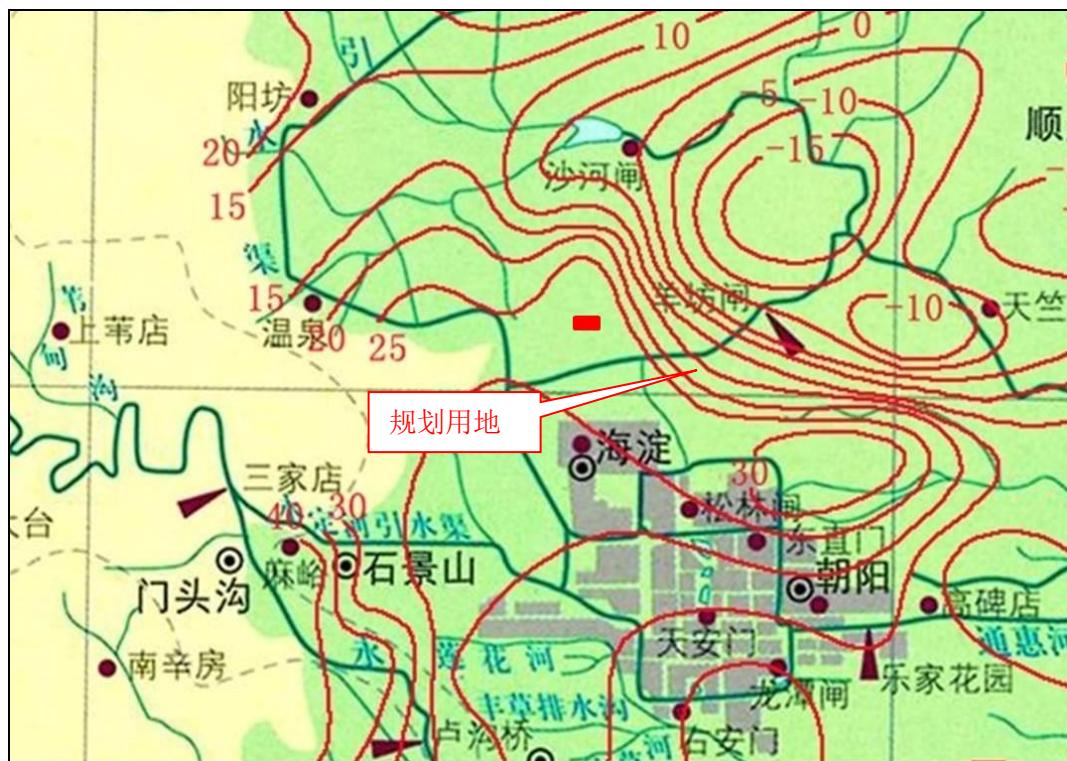
图 2-10 潜水水位等值线图

根据我公司收集到地下水位资料，如图 2-10 所示，2018 年规划用地附近潜水水位标高约 27m，本次现状评估最高水位按水位埋深 9.0m 考虑。

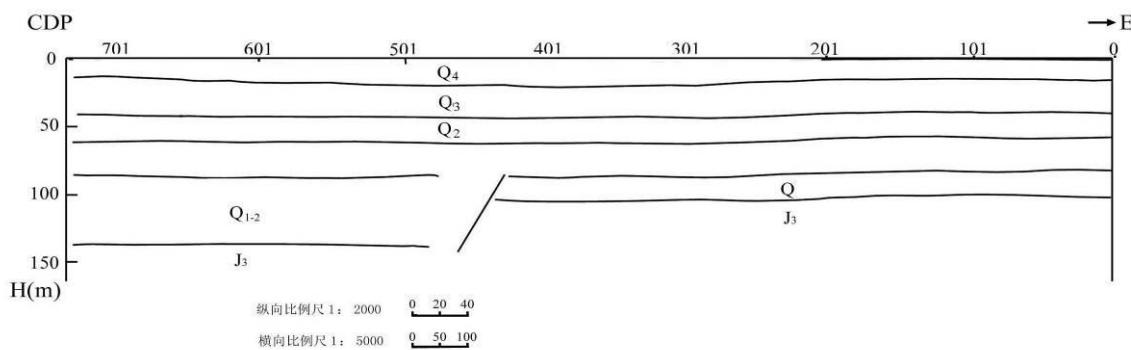
图 3-1 清华园附近浅层地震勘探解释剖面

北段：位于永定河断裂以北，走向北东-北北东，倾向南东，长约 30km。除八宝山南缘能见到断裂出露之外，其余段落均被第四系覆盖。北京市地矿局物探队（1990）在北沙滩-清华大学的浅层地震勘探（图 3-1）表明，八宝山断裂在第四纪早期有活动，晚更新世以来无活动显示。

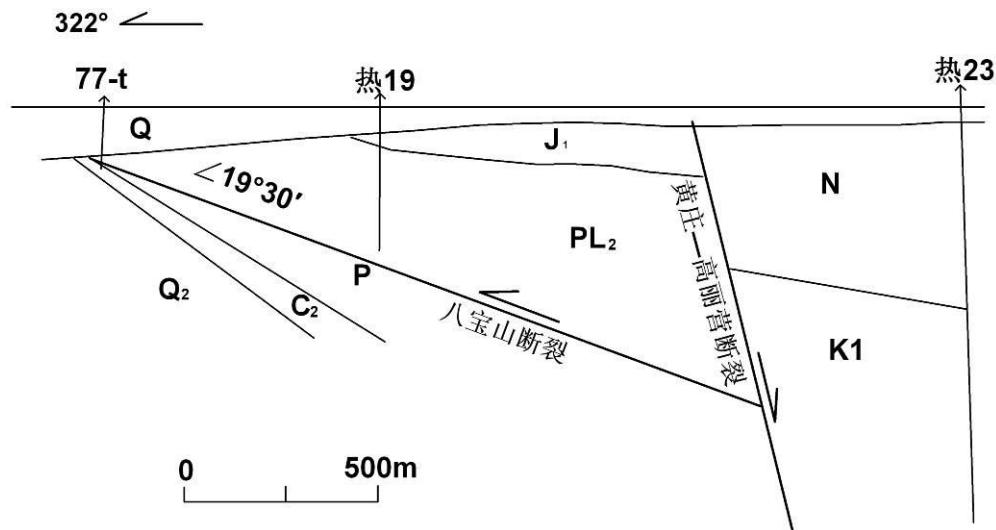
图 3-2 彰化村附近八宝山断裂和黄庄-高丽营断裂钻孔地质剖面图

石景山奶牛场附近的钻探资料表明，中上元古界地层推覆到侏罗系地层之上，断层倾角 20° 。由彰化村、二里庄、八里庄附近三条由钻孔组成的剖面图（图 3-2、图 3-3、图 3-4）可以清楚表现出八宝山断裂的结构、活动性及其与黄庄-高丽营断裂的关系。

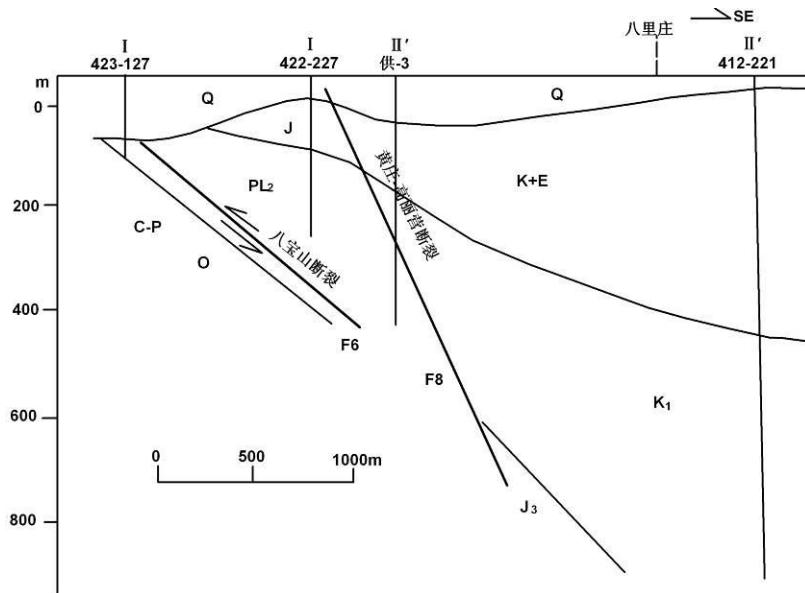
图 3-4 八里庄附近八宝山断裂和黄庄-高丽营断裂钻孔地质剖面(中国地震局地壳应力, 2000)

隐伏的八宝山断裂被第四系覆盖, 断裂上方的第四系不存在厚度急剧变化或断错现象, 在石景山奶牛场和焦家坟的钻孔剖面等均显示同样的现象。因此, 断裂北段第四纪期间的活动并不显著。而八宝山东侧的开挖剖面(图 3-5)显示, 蓟县纪硅质白云岩逆冲到侏罗纪含砾粉砂岩之上, 断层走向 75°, 倾向南, 倾角 30°, 断层泥热释光年龄为距今 13.97 ± 1.13 万年(国家地震局分析预报中心, 1994), 说明断层最新活动时代为中更新世。

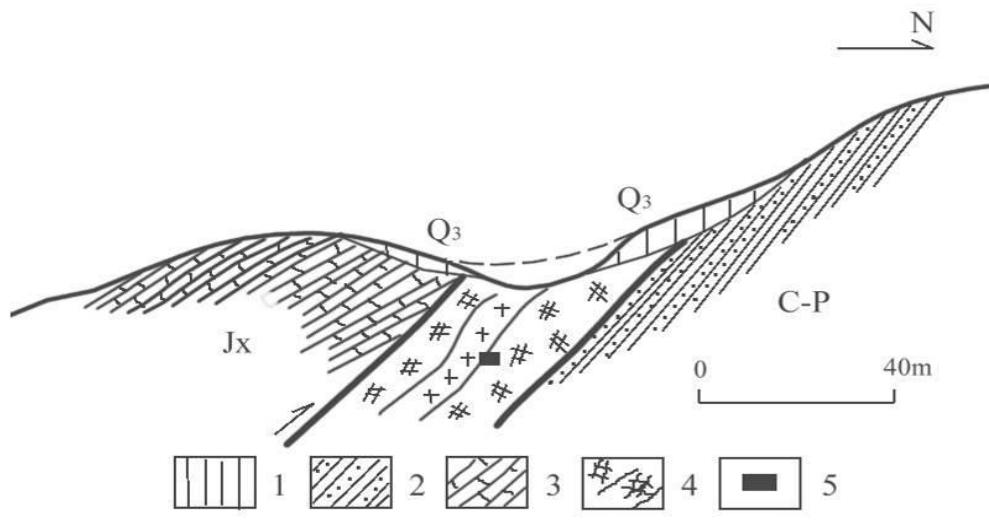
图 3-6 梨园村东八宝山断裂剖面

南段：沿山麓分布，倾向南东，多处可见断裂露头。在近场区南部梨园村东垭口东侧，蓟县纪白云质灰岩逆冲于石炭-二叠纪变质页岩、千枚岩和砂岩之上，破碎带宽达 40~50m，由杂色含炭泥岩、砂岩、页岩、白云岩块的粘土岩，并有花岗岩侵入体（图 3-6）。此处基岩和破碎带之上原来覆盖有马兰黄土，未见变形（国家地震局地质研究所，1988），而断层泥的热释光年龄为距今 19.1 ± 1.39 万年，故断裂最新活动发生在中更新世期间。

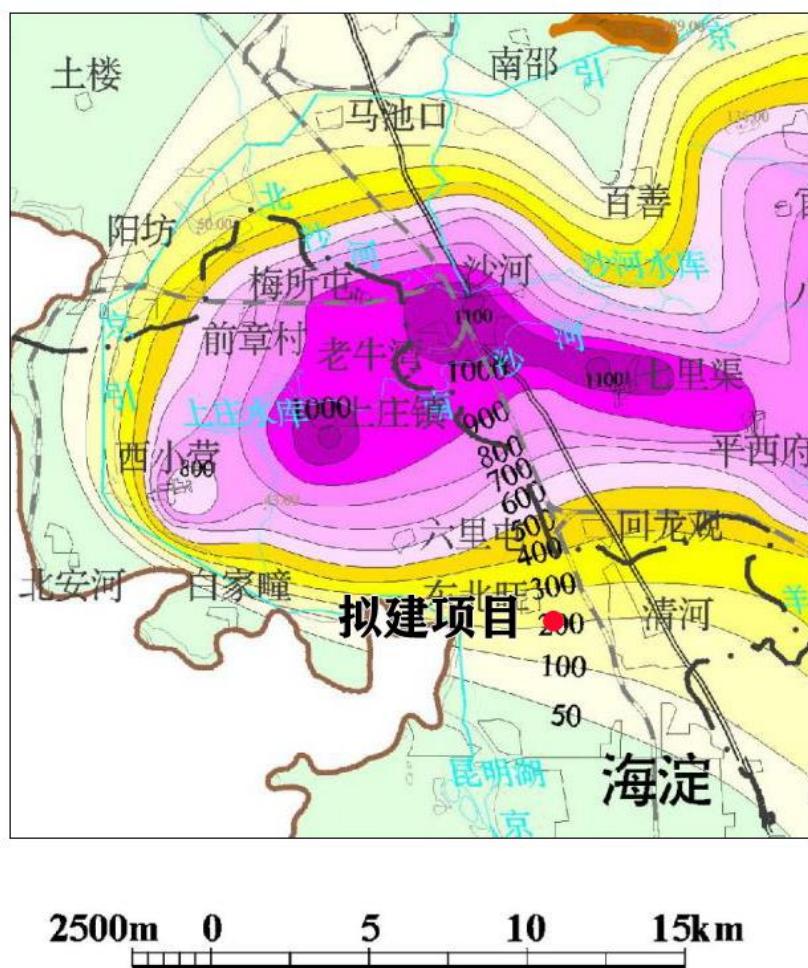
图 3-5 规划用地 1955~2022 年累计地面沉降等值线图

地面沉降的危害主要体现在两个方面：一是由于差异性的地面沉降，直接引起建筑物及构筑物的开裂；二是由于区域性的地面沉降影响给排水系统、加剧地基沉降量及使地面高程点失准。本次评估对区内的道路、建筑物等进行了详细调查，没有发现建筑物开裂现象。规划用地位于昌平沙河-八仙庄沉降区的南部区域，1955~2022 年的累计地面沉降量约 200mm，见图 3-7，近几年地面沉降不明显。根据《地质灾害危险性评估技术规范》(DB11/T 893-2021)，确定规划用地地面沉降的现状发育程度为“弱”，规划用地地面沉降的灾情分级为“轻”，规划用地地面沉降的现状“危险性小”。
