# 蓝景丽家收储项目 地质灾害危险性评估报告

北京龙源科建地质工程有限公司

二〇二四年十月

LY-DP-2024-012

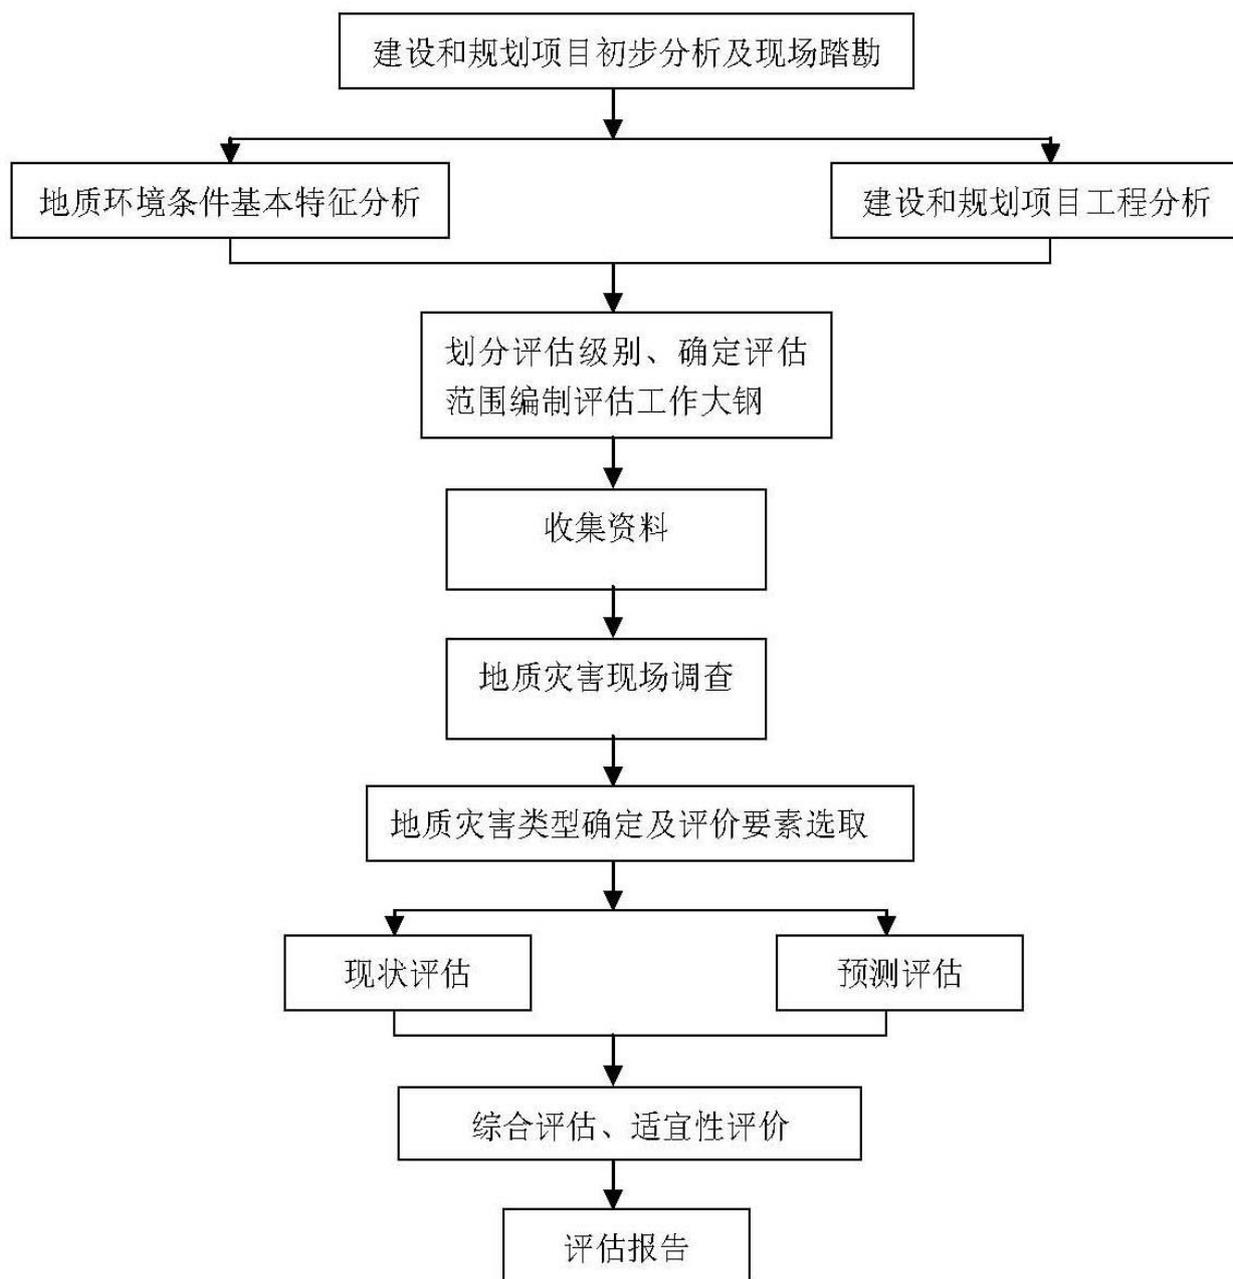
图 1-3 地质灾害评估工作程序框图

本次地质灾害危险性评估工作首先按照“评估规范”详细编写地质灾害评估纲要，通过现场调查、资料搜集、现状评估、预测评估及综合评估等流程完成了评估报告，详细的工作流程见图 1-2。

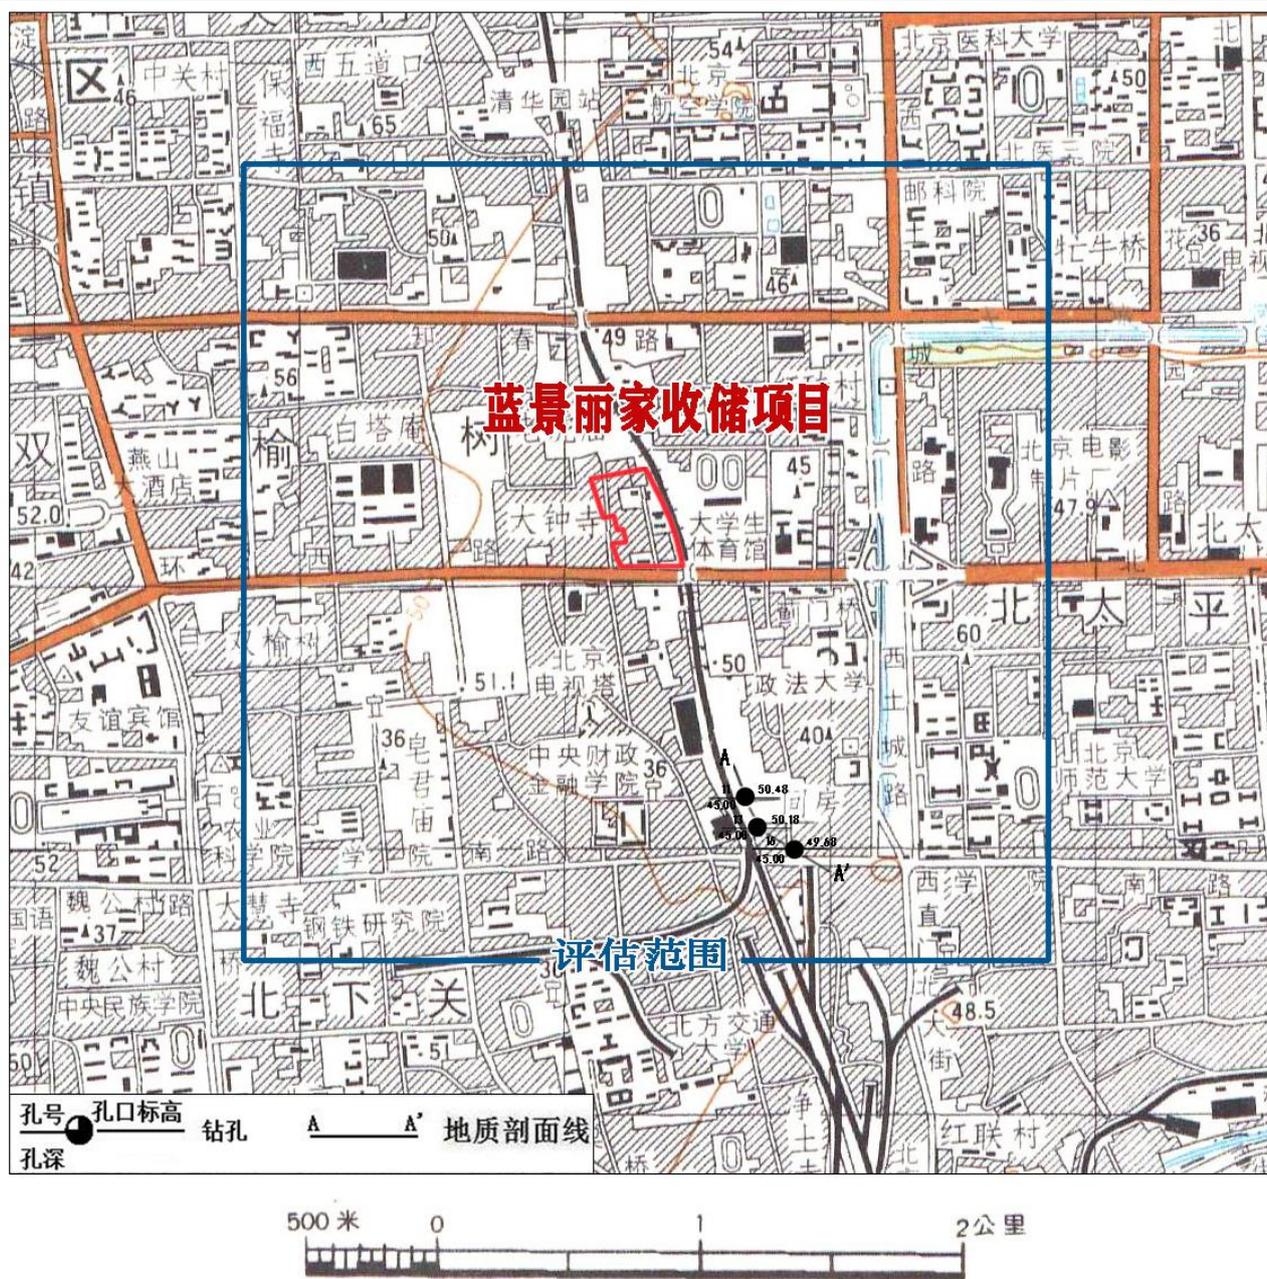
图 1-3 调查范围图

整个评估工作从 2024 年 9 月 24 日开始，于 2024 年 10 月 20 日结束，完成地质调查 9km<sup>2</sup>，工作内容见表 1-3，具体工作范围见图 1-3。

利用钻孔的平面位置见图 1-3，工程地质剖面见图 2-6。

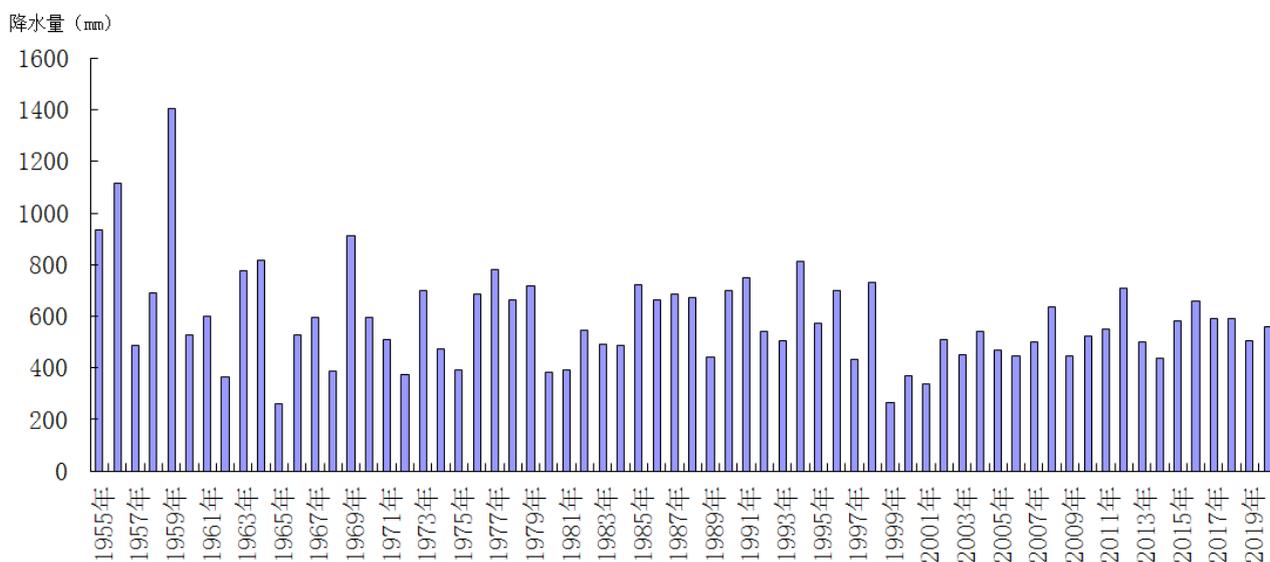
图 2-1 北京市 1959~2020 年降水量变化直方图

本区年平均降水量 628.9mm，集中于夏季的 6~8 月，降水量为 465.1mm，占全年降水的 70%；冬季的 12~2 月份降水量最少，仅占 1%。北京市降水量多年变化见图 2-1。

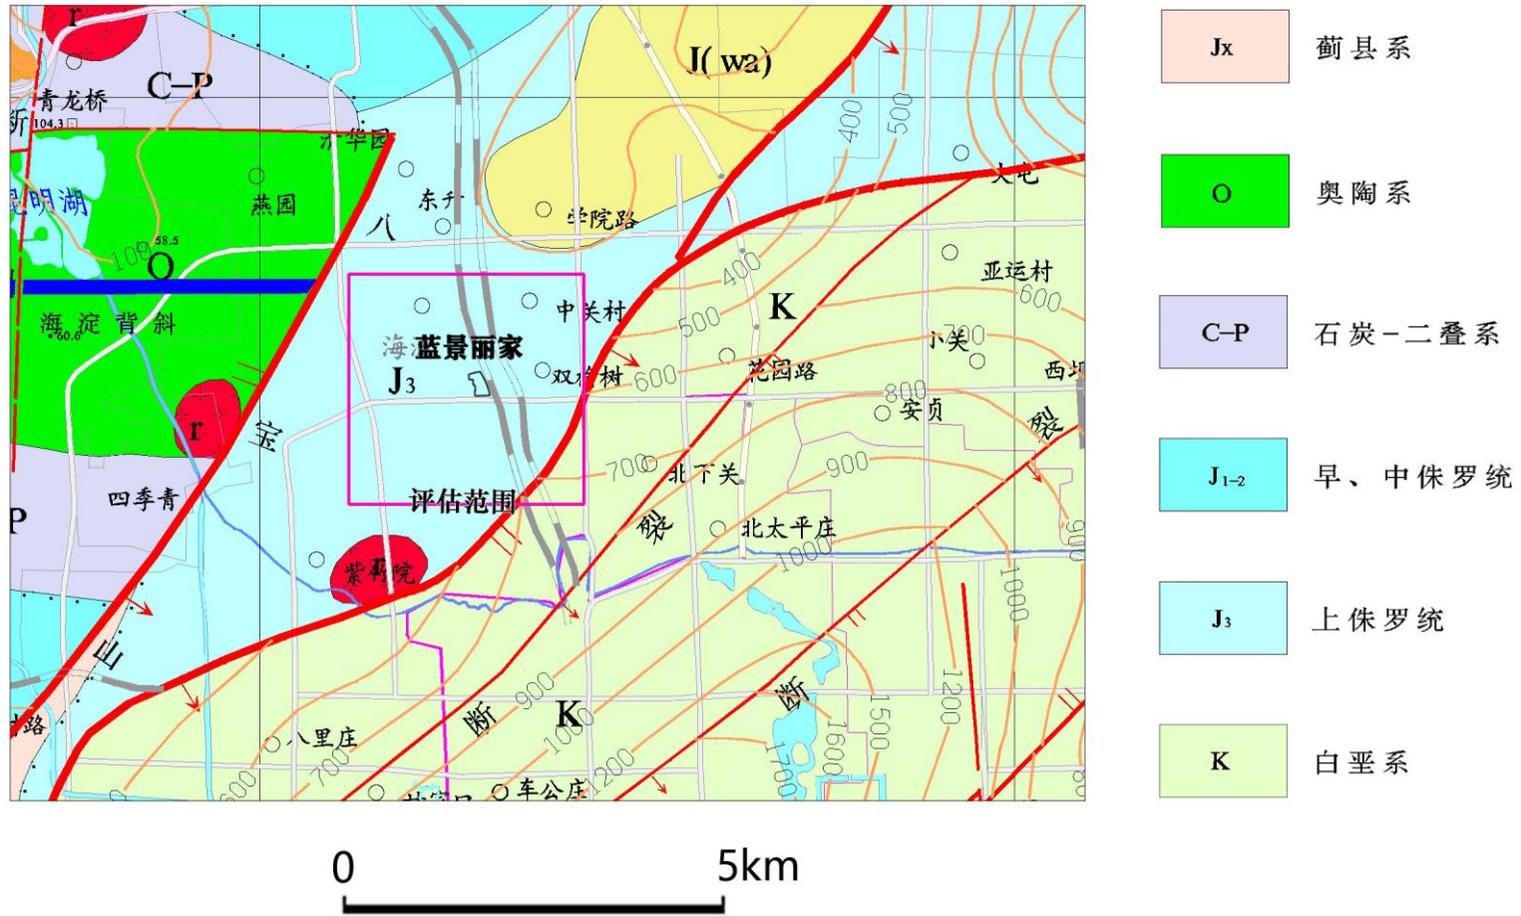
图 2-3 评估区基岩地质构造图

评估区表层为第四系所覆盖，第四系厚度约 80m，表层为人工填土层，其下为一般第四纪成因的黏性土、粉土、砂土及卵石等，下伏基岩地层主要为侏罗纪上统及白垩纪下统地层，见图 2-3，评估区区域地层岩性简述如下：

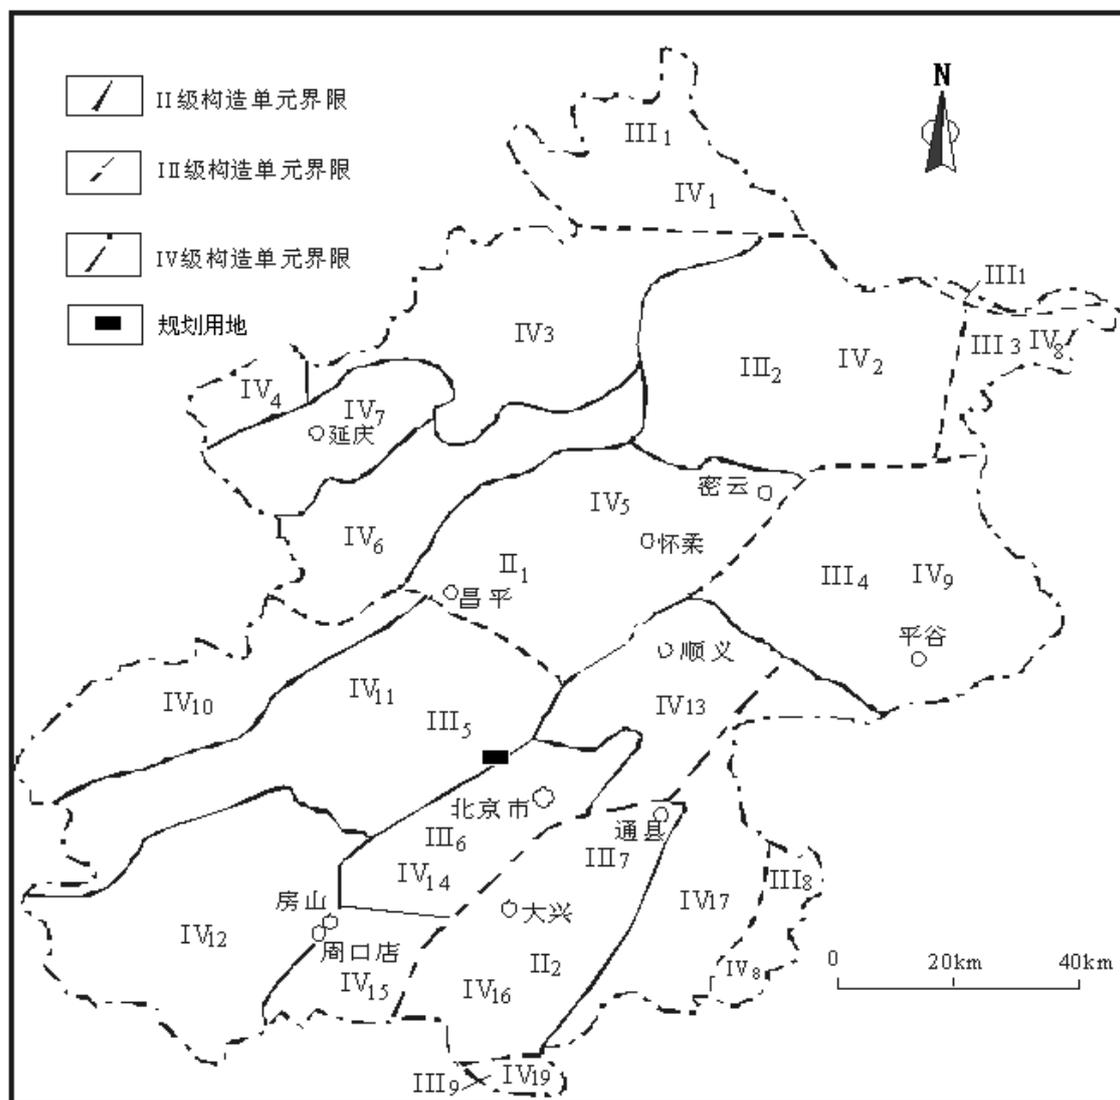
图 2-4 蓝景丽家收储项目大地构造位置图

蓝景丽家收储项目大地构造位置位于中朝准地台（I）燕山台褶带（II<sub>1</sub>）中段的西山迭拗褶（III<sub>5</sub>）中的门头沟迭陷褶（IV<sub>11</sub>），如图 2-4 所示。

门头沟迭陷褶（IV<sub>11</sub>）位于门头沟至杜家庄一带，属西山迭拗褶之腹地。与北部青白口中穹褶和南部十渡-房山中穹褶呈构造过渡关系，东北与昌怀中穹断和北京迭断陷相邻。受燕山运动的作用形成了一系列的北东-南西向的构造线，且因构造运动和侵蚀作用的剧烈影响，使地层改造成为多个连续或不连续的短轴背向斜构造。

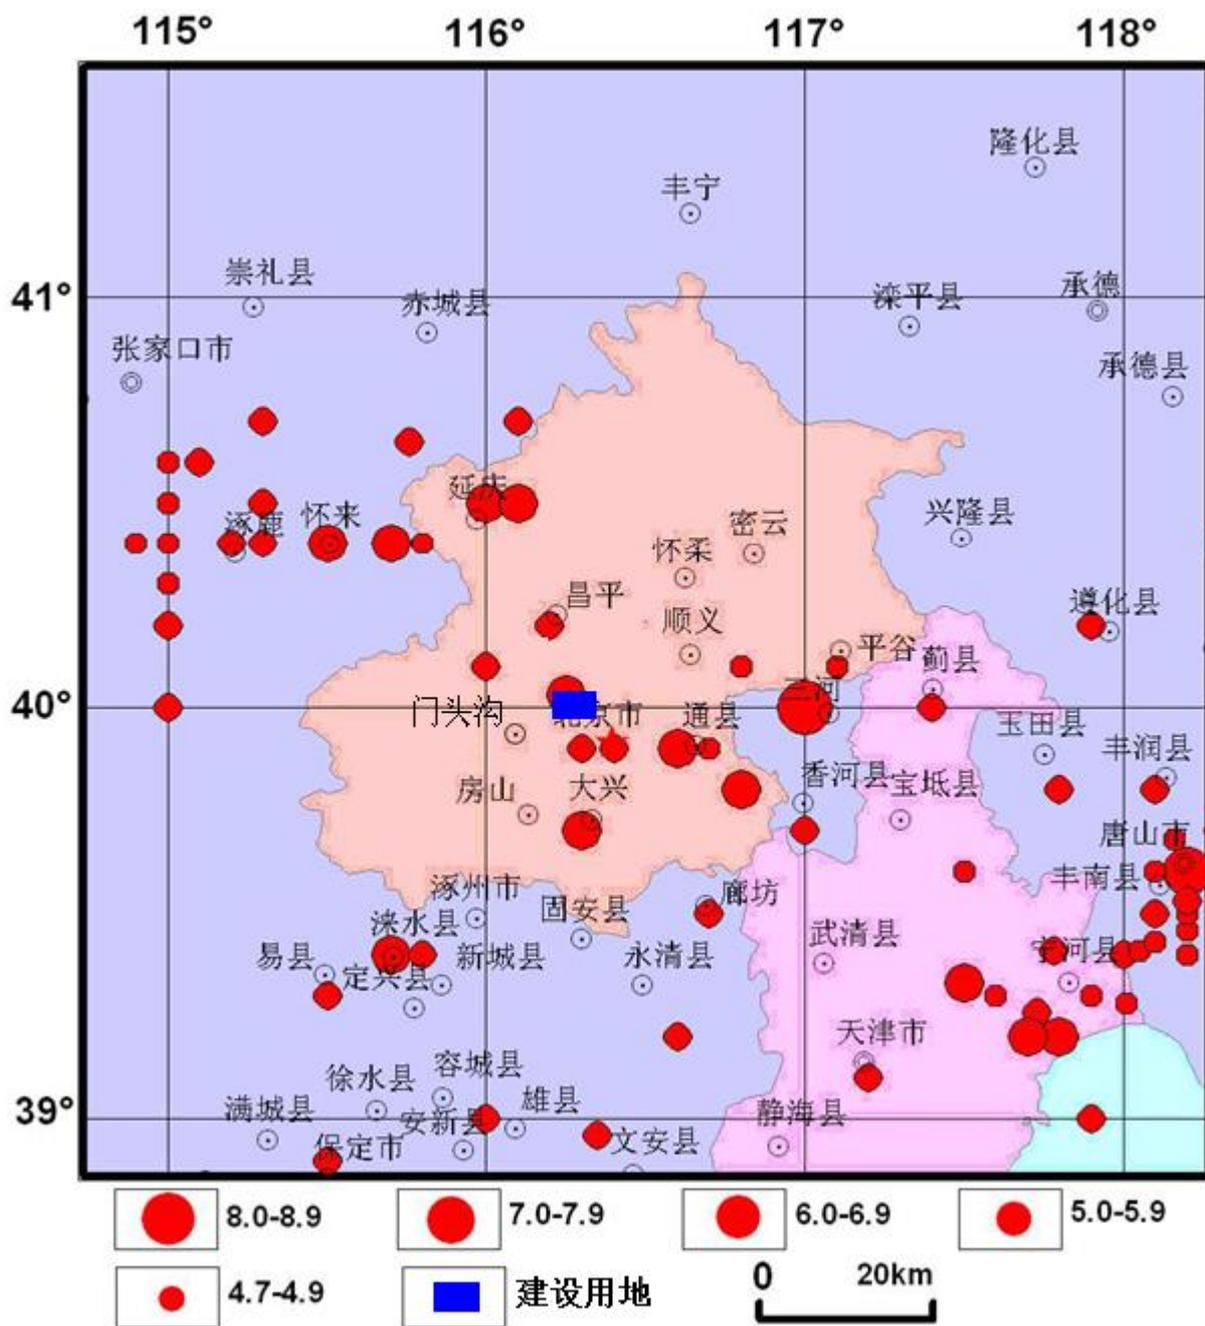
图 2-5 北京市周围破坏性地震震中分布图

北京周边地区（38°51′~41°34′N；114°43′~118°16′E），共查证到 M4.7 级以上地震 75 次（不含余震）。计 M4.7~M4.9 级地震 28 次，M5.0~M5.9 级地震 33 次，M6.0~M6.9 级地震 12 次，M7.0~M7.9 级地震 1 次，M8.0 级地震 1 次（图 2-5）。最早的一次地震发生在公元 294 年居庸关一带，为 M6 级地震；最近的一次地震发生在 2006 年 7 月 4 日河北文安县附近，为 M5 级地震。总体来看，地震频率不高但破坏极大。如 1679 年 9 月 2 日三河-平谷地震，是中国东部人口稠密地区影响广泛和损失惨重的知名历史地震之一，也是北京附近历史上发生的最大地震。据史书记载，以河北省三河县和北京市平谷县的灾情最重，震中烈度为 XI 度，破坏面积纵长 500km，北京城内皇宫有多处损坏。再如 1976 年 7 月 28 日河北唐山大地震，是近年来中国东部震级最大、破坏性最强的一次地震，震中烈度为 XI 度。北京周边地区生过  $M^{5\frac{1}{2}}$  级及以上的破坏性地震共 23 例（表 2-1）。

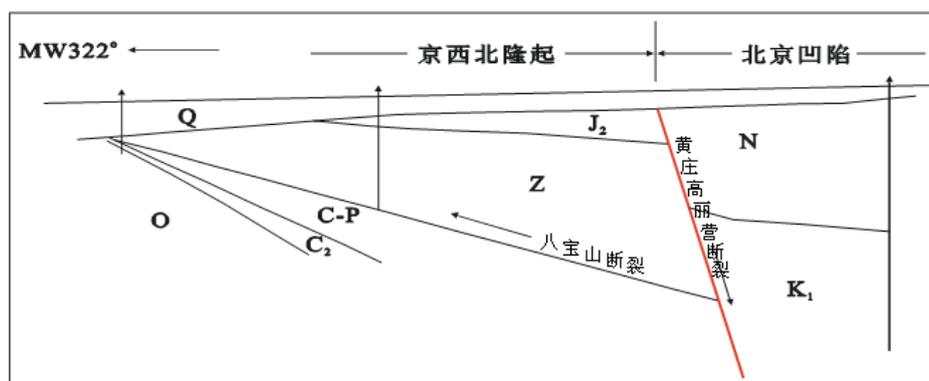
图 3-1 黄庄—高丽营断裂彰化村钻孔联合剖面图

在蓝靛厂南侧的彰化村，地震会战期间在此进行了钻探工作，钻孔京热 19 孔、77-1 孔位于八宝山断裂的上盘，京热 23 孔位于黄庄—高丽营断裂的上盘，见图 3-1，前二者皆穿透八宝山断裂。京热 19 孔在 417m 钻透蓟县系的白云质灰岩之后，见到中生界石炭系、二叠系杨家屯煤系中的黑色页岩地层，在断裂接触带的上下地层均有严重破碎，并可见岩性相互混杂，砾石为白云质灰岩和黑色页岩的破碎产物。77-1 孔在 128.8m 见到震旦系白云质灰岩的破碎颗粒和断层泥，所见为白云质灰岩的破碎块夹杂于浅白色粘泥中，其下 139.8m 见到石炭系清水涧的绢云母砂页岩，最后钻到奥陶系灰岩。京热 23 孔 1001.5m 仍未见到震旦系地层，说明东侧的黄庄—高丽营断裂两盘的垂直落差在千米以上，将此钻孔与八宝山东侧的出露对比，可以看出黄庄—高丽营断裂在平原区随着往北延伸，埋深亦随着增大。

(据北京市水文地质工程地质大队，1978)

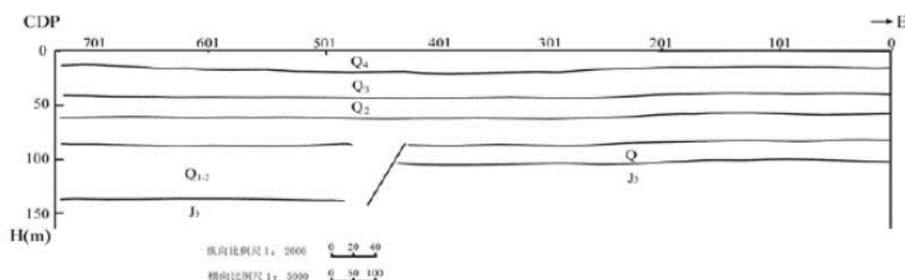
图 3-4 清华园附近浅层地震勘探解释剖面

断裂位于永定河断裂以北，走向北东—北北东，倾向南东，长约 30km。除八宝山南缘之外，其余段落均被第四系覆盖。北京市地矿局物探队(1990)在北沙滩—清华大学的浅层地震勘探结果(图 3-4)表明，八宝山断裂在第四纪早期有过活动，晚更新世以来无活动显示。

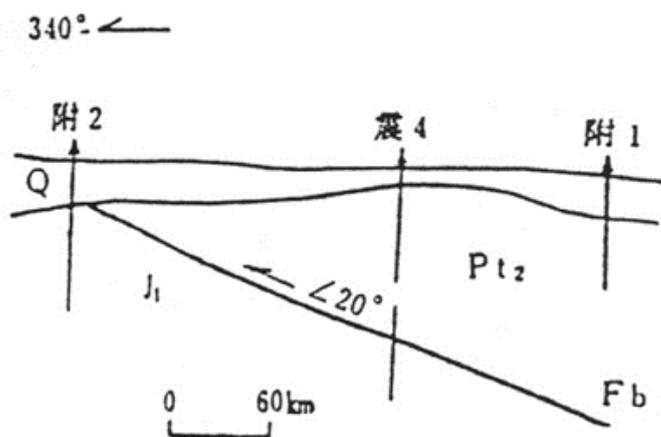
图 3-5 石景山奶牛场八宝山断裂钻孔剖面图

石景山奶牛场附近的钻探资料表明(图 3-5)，中元古界地层推覆到侏罗系地层之上，断面倾角较缓。此外，在八宝山至中国地质大学一线的一些钻孔资料证实，断裂没有明显地断开新近系地层的顶界面。而八宝山东侧的地基开挖剖面(图 3-6)显示，蓟县纪硅质条带白云岩逆冲到侏罗纪含砾粉砂岩之上，断层走向  $75^\circ$ ，倾向南，倾角  $30^\circ$ 。断裂下盘还可见 3 条高角度次级断层和挤压揉皱，主断面的断层泥热释光年龄为距今  $13.97 \pm 1.13$  万年，说明该处断裂的最新活动时代为中更新世晚期。以上结果表明，八宝山断裂为早、中更新世活动断裂，晚更新世以来无新的活动。

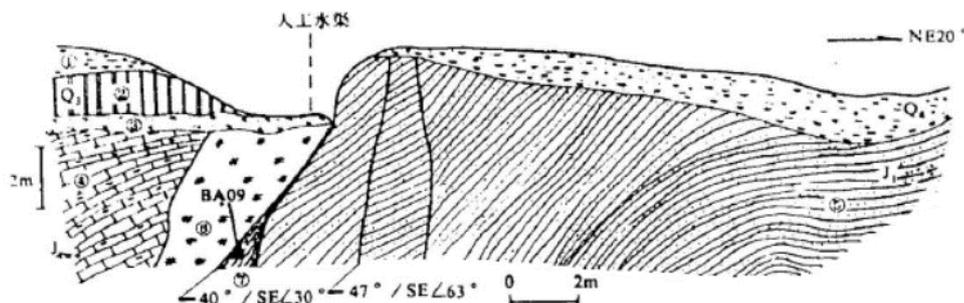
图 3-6 八宝山东侧八宝山断裂剖面图

①坡积物；②粘性土；③风化壳；④硅质白云岩；⑤含砾粉砂岩及煤层；⑥断层破碎带；⑦断层角砾岩；▲取样位置
