# 密云区水源路南侧 B、C-1 地块土地一级开发项目

## 建设用地地质灾害危险性评估报告

报告提交日期: 2024 年 11 月

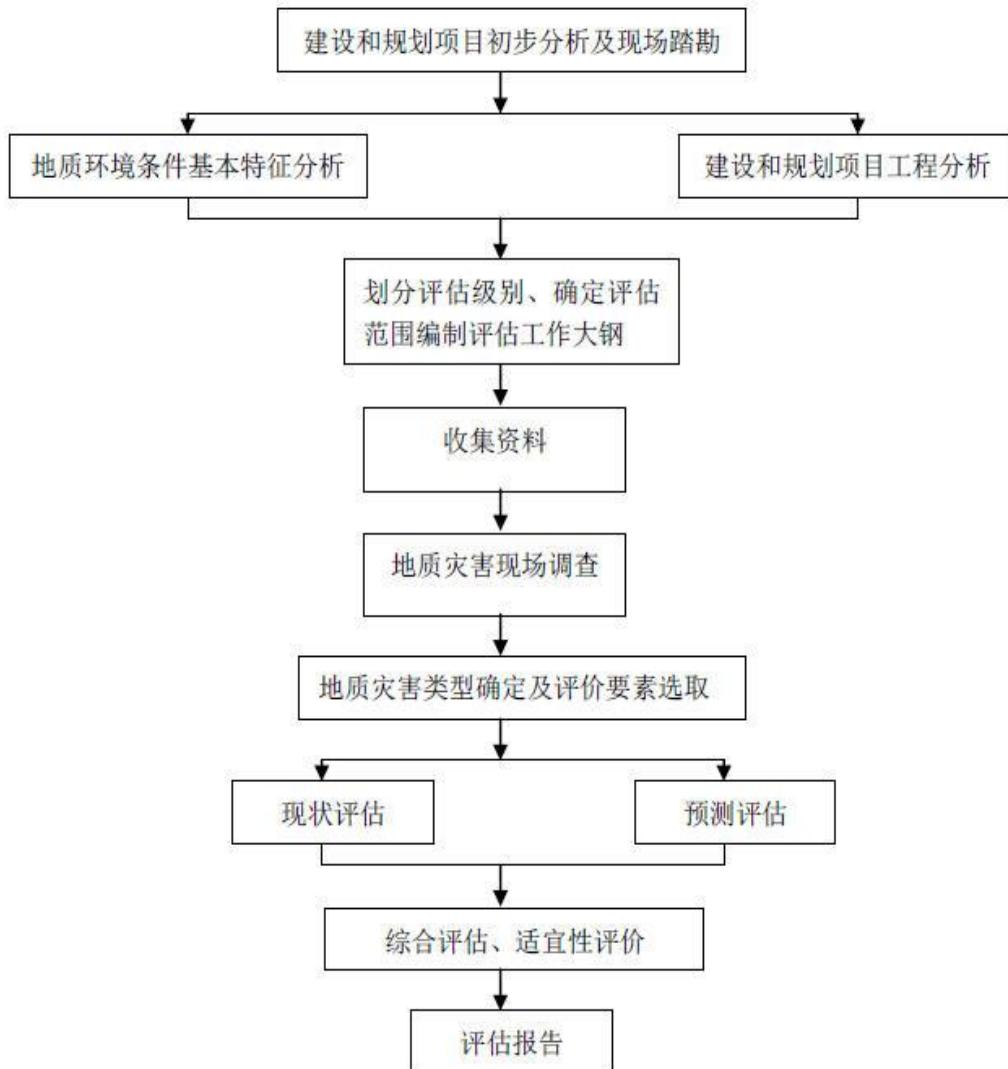
图 1-3 评估工作程序框图

评估工作流程详见图 1-3。

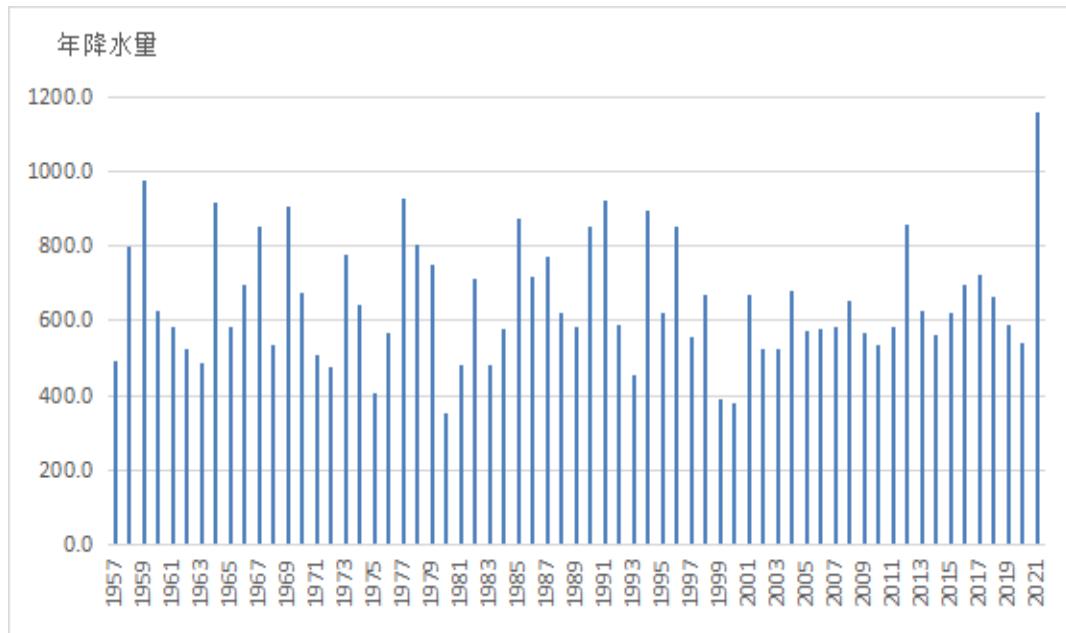
图 2-1 密云区多年降水量柱状图

(1) 年际间不均匀，据密云区气象站1957-2021年资料，区内多年平均降水量651.91mm(图2-1)，年最大降水量发生在2021年，降水量为1157.21mm。年平均降水日数75天，少雨年多在二、三年内连续发生。多雨年出现在特少雨年或平水年的翌年。

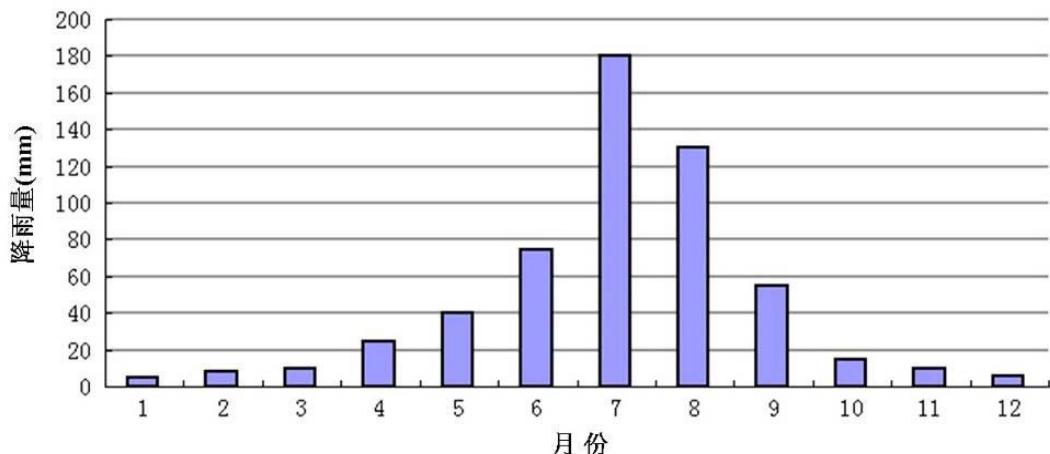
图 2-2 密云区多年月平均降水量分布图

(2) 各季分配不均。降水季节性变化很大，年降水量80%以上集中在6~9月，占全年降水量70~80%，而冬季降雨极少，仅占年降水量的1.3% (图2-2)。

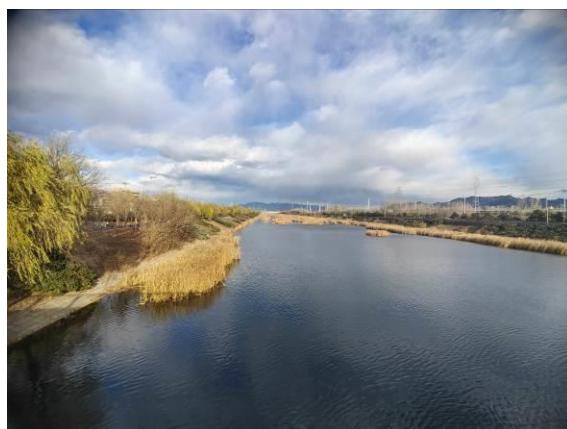
照片 2-1 建设用地南侧潮河河道（镜向东）

规划建设用地南侧紧邻潮河，西侧约0.6km为白河。

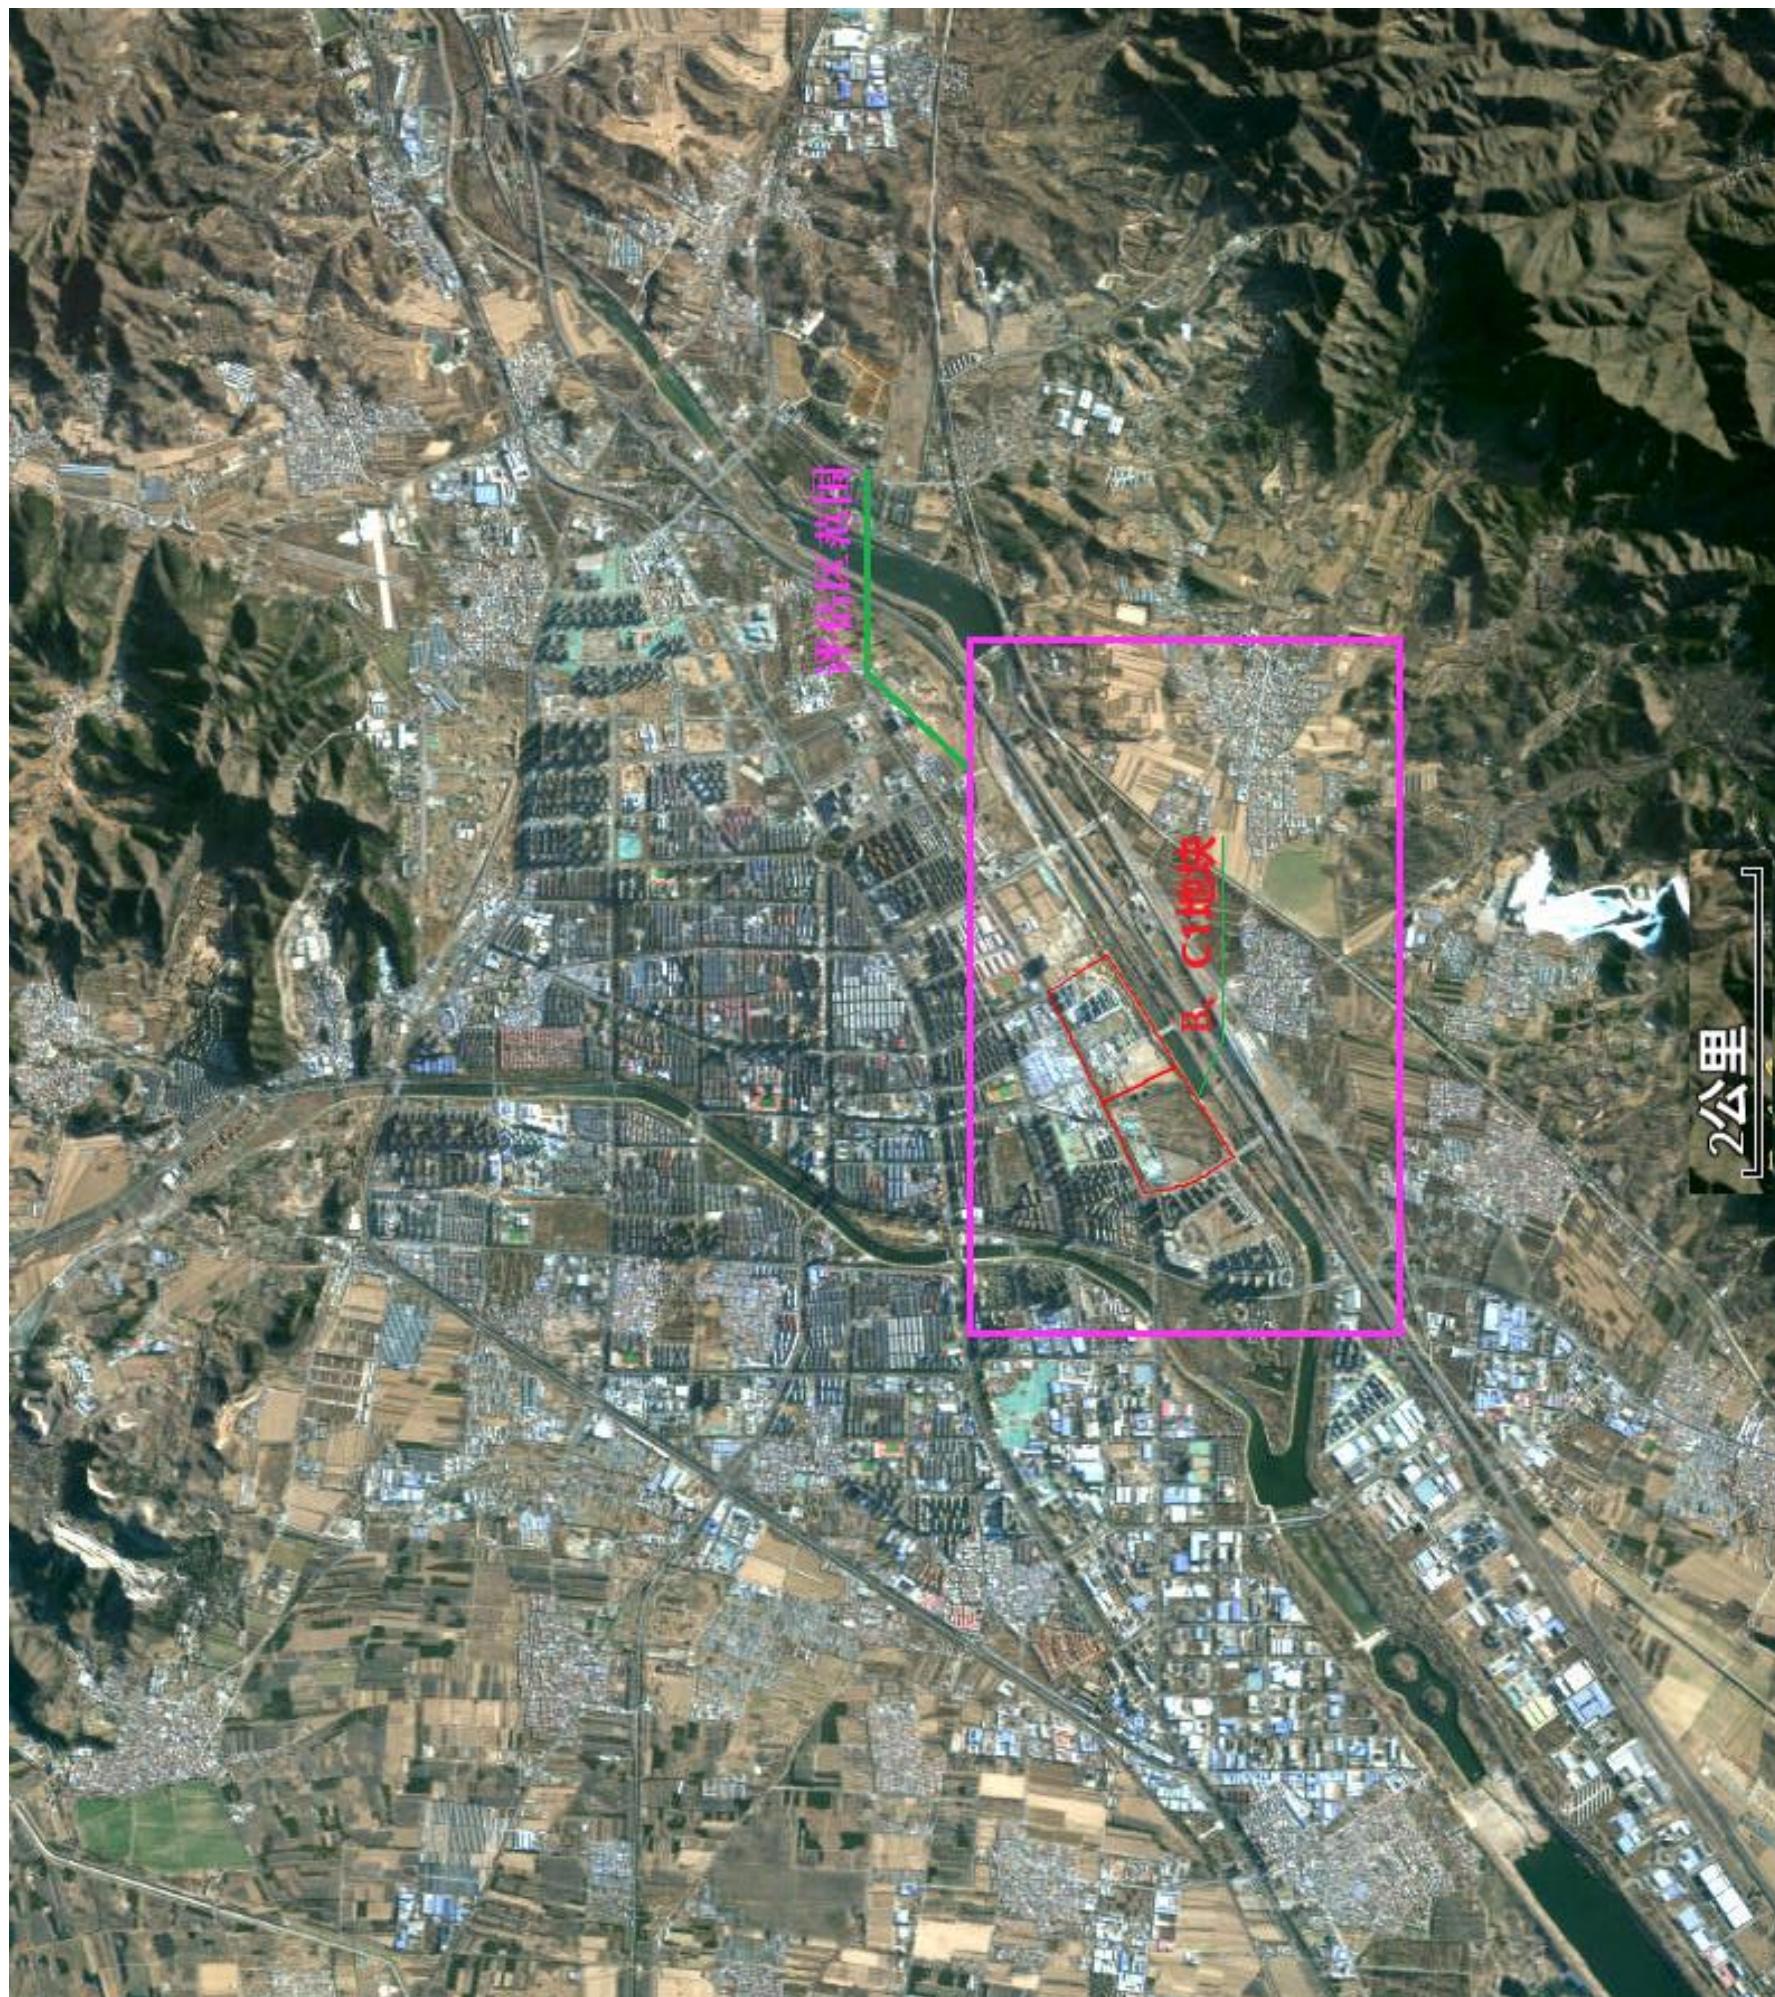
图 2-3 评估区区域卫片图

规划建设用地位于潮河河漫滩、一级阶地之上，地形较平坦，自然地面标高 64.00m~67.00m 左右，原以民房、工业用厂房、林地为主，建设用地现状仍有少量民房尚未拆除，局部有房渣土堆积。建设用地南侧紧邻潮河河道，北部紧邻水源路。

评估区北部主要以居民楼、学校和市场为主。评估区地形地貌详见图 2-3 和照片 2~3 至照片 2~6。

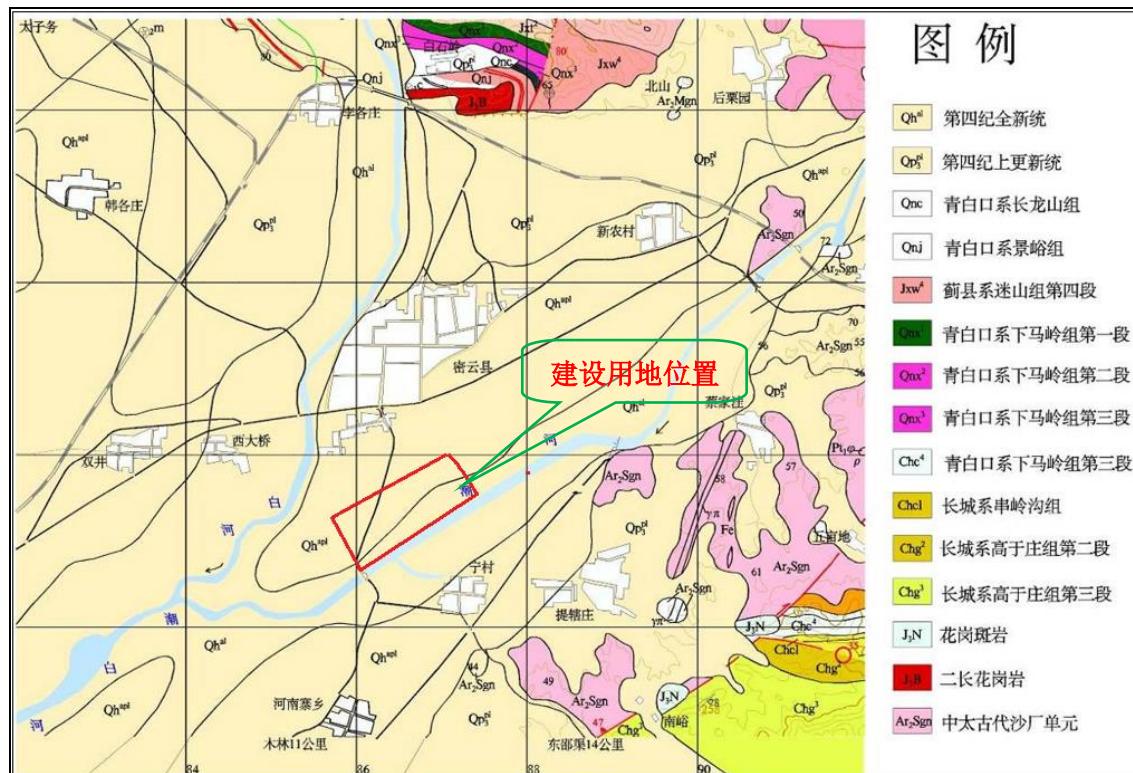
图 2-4 评估区区域地质图

评估区地表均被第四系所覆盖, 厚度 35m 左右, 沉积物以潮河冲洪积物为主体, 下伏基岩以太古代片麻岩 (评估区区域地质图见图 2-4、图 2-5)。

1、密云群 (Arm): 广泛分布于拟建场区及周边地区, 岩性以变质类片麻岩、麻粒岩为主。

2、第四系 (Q): 拟建场区及周边第四系地层主要分布潮河冲洪积作用形成的更新统军营组和全新统中部尹各庄组。

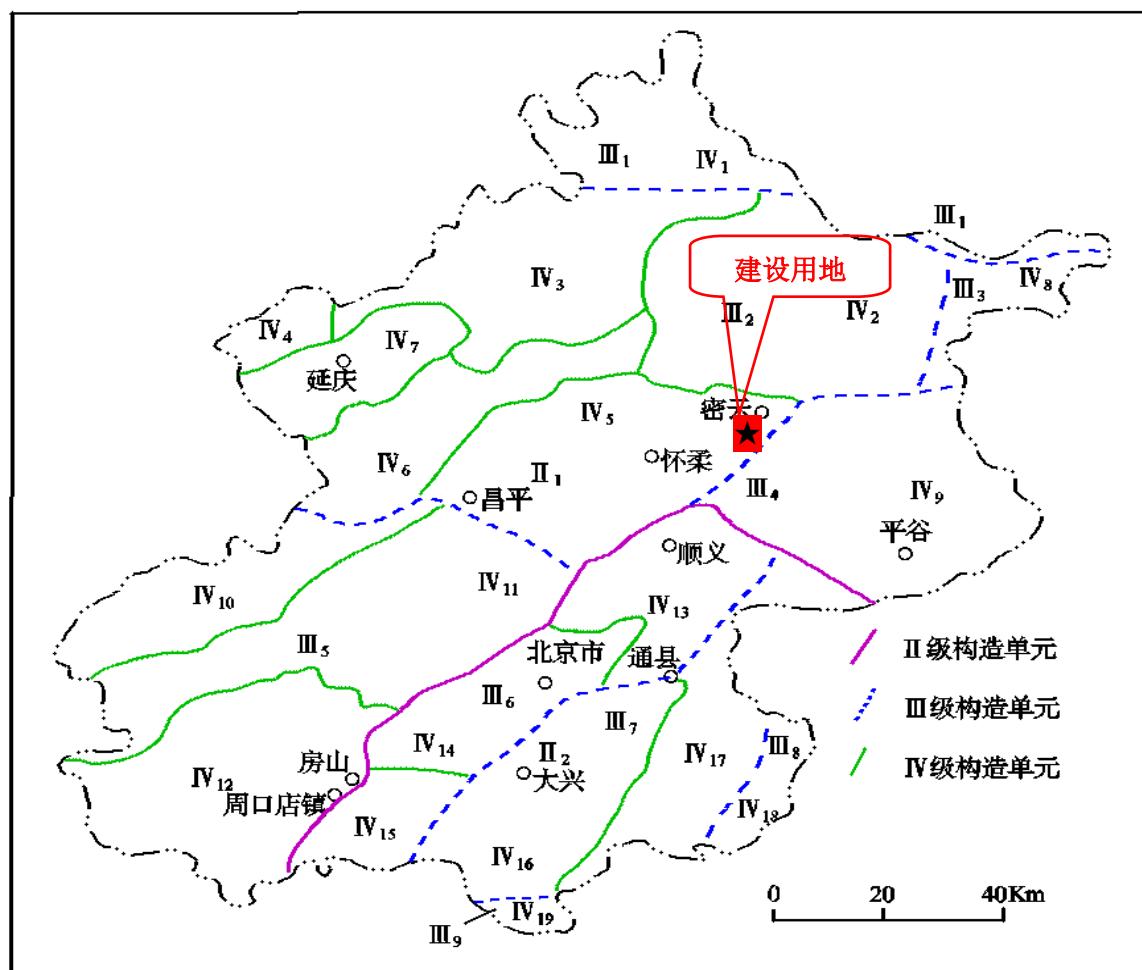
图 2-6 建设用地大地构造位置图

建设场地处于中朝准地台、燕山台褶带 (II<sub>1</sub>)、密(云)怀(来)中隆断 (III<sub>2</sub>)、昌(平)怀(柔)中穹断 (IV<sub>5</sub>) 的东北部 (见图 2-6)。

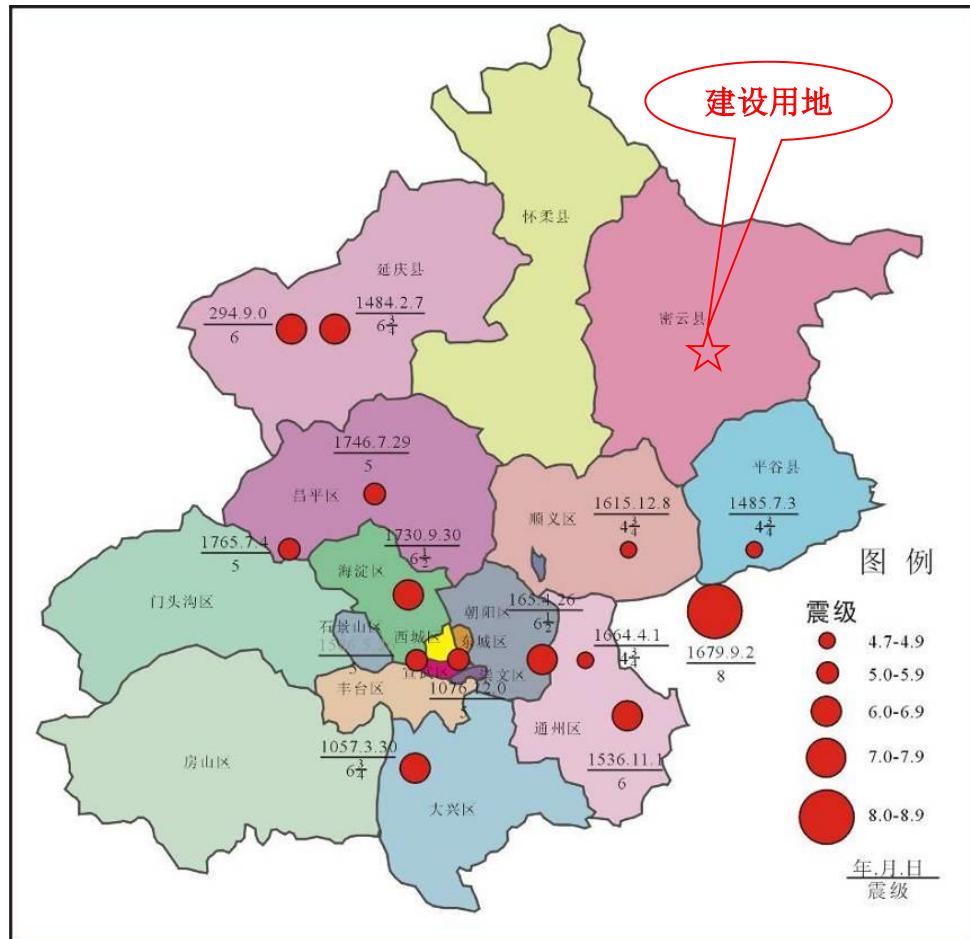
图 2-7 北京及周边地区历史强震震中分布示意图

据史料记载（西晋开始），京津唐张地区（ $38.5^{\circ} \sim 41^{\circ}$  N;  $114^{\circ} \sim 120^{\circ}$  E），查证 5 级以上地震 60 余次（不含余震），其中 5 级 20 次， $5 \sim 51/2$  级 20 次， $53/4 \sim 6$  级 6 次， $61/4 \sim 61/2$  级 6 次， $63/4 \sim 7$  级 4 次， $71/2$  级以上 4 次。平均 10 年发震一次，震频虽低但破坏性大，多次造成重大财产损失和人员伤亡。北京范围，大至 8 级各种级别地震均发生过，这些地震震中距市区的距离仅几十公里。见表 2-1、图 2-7。

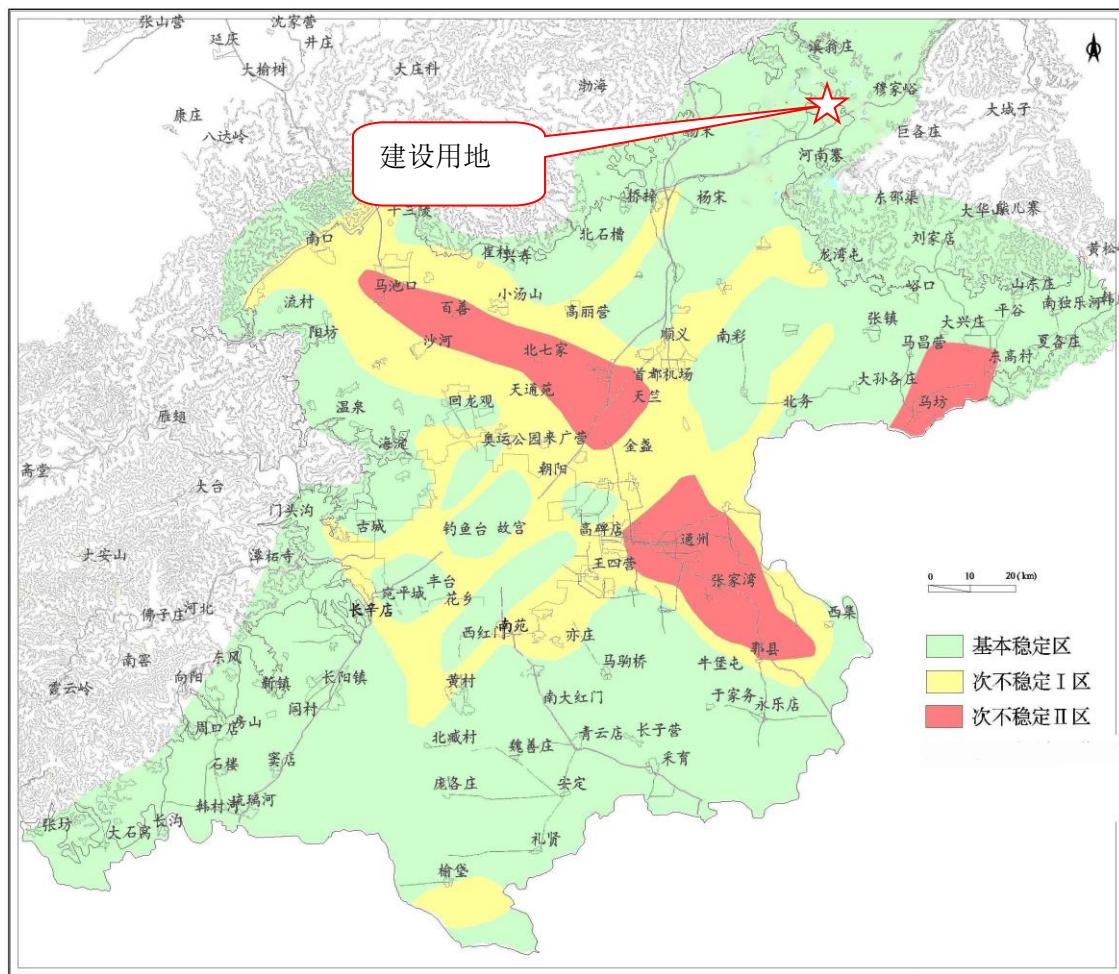
图 2-8 北京市平原区地壳稳定性分区图

区域地壳的稳定性取决于该区区域地质发展史、地质构造的发育程度及其活动性。北京平原地区地质构造活动性比较明显，主要表现为地震的频繁活动。依据《北京城市地质图集》“北京市平原区地壳稳定性分区图”（见图 2-8），确定项目用地区域属于基本稳定区。

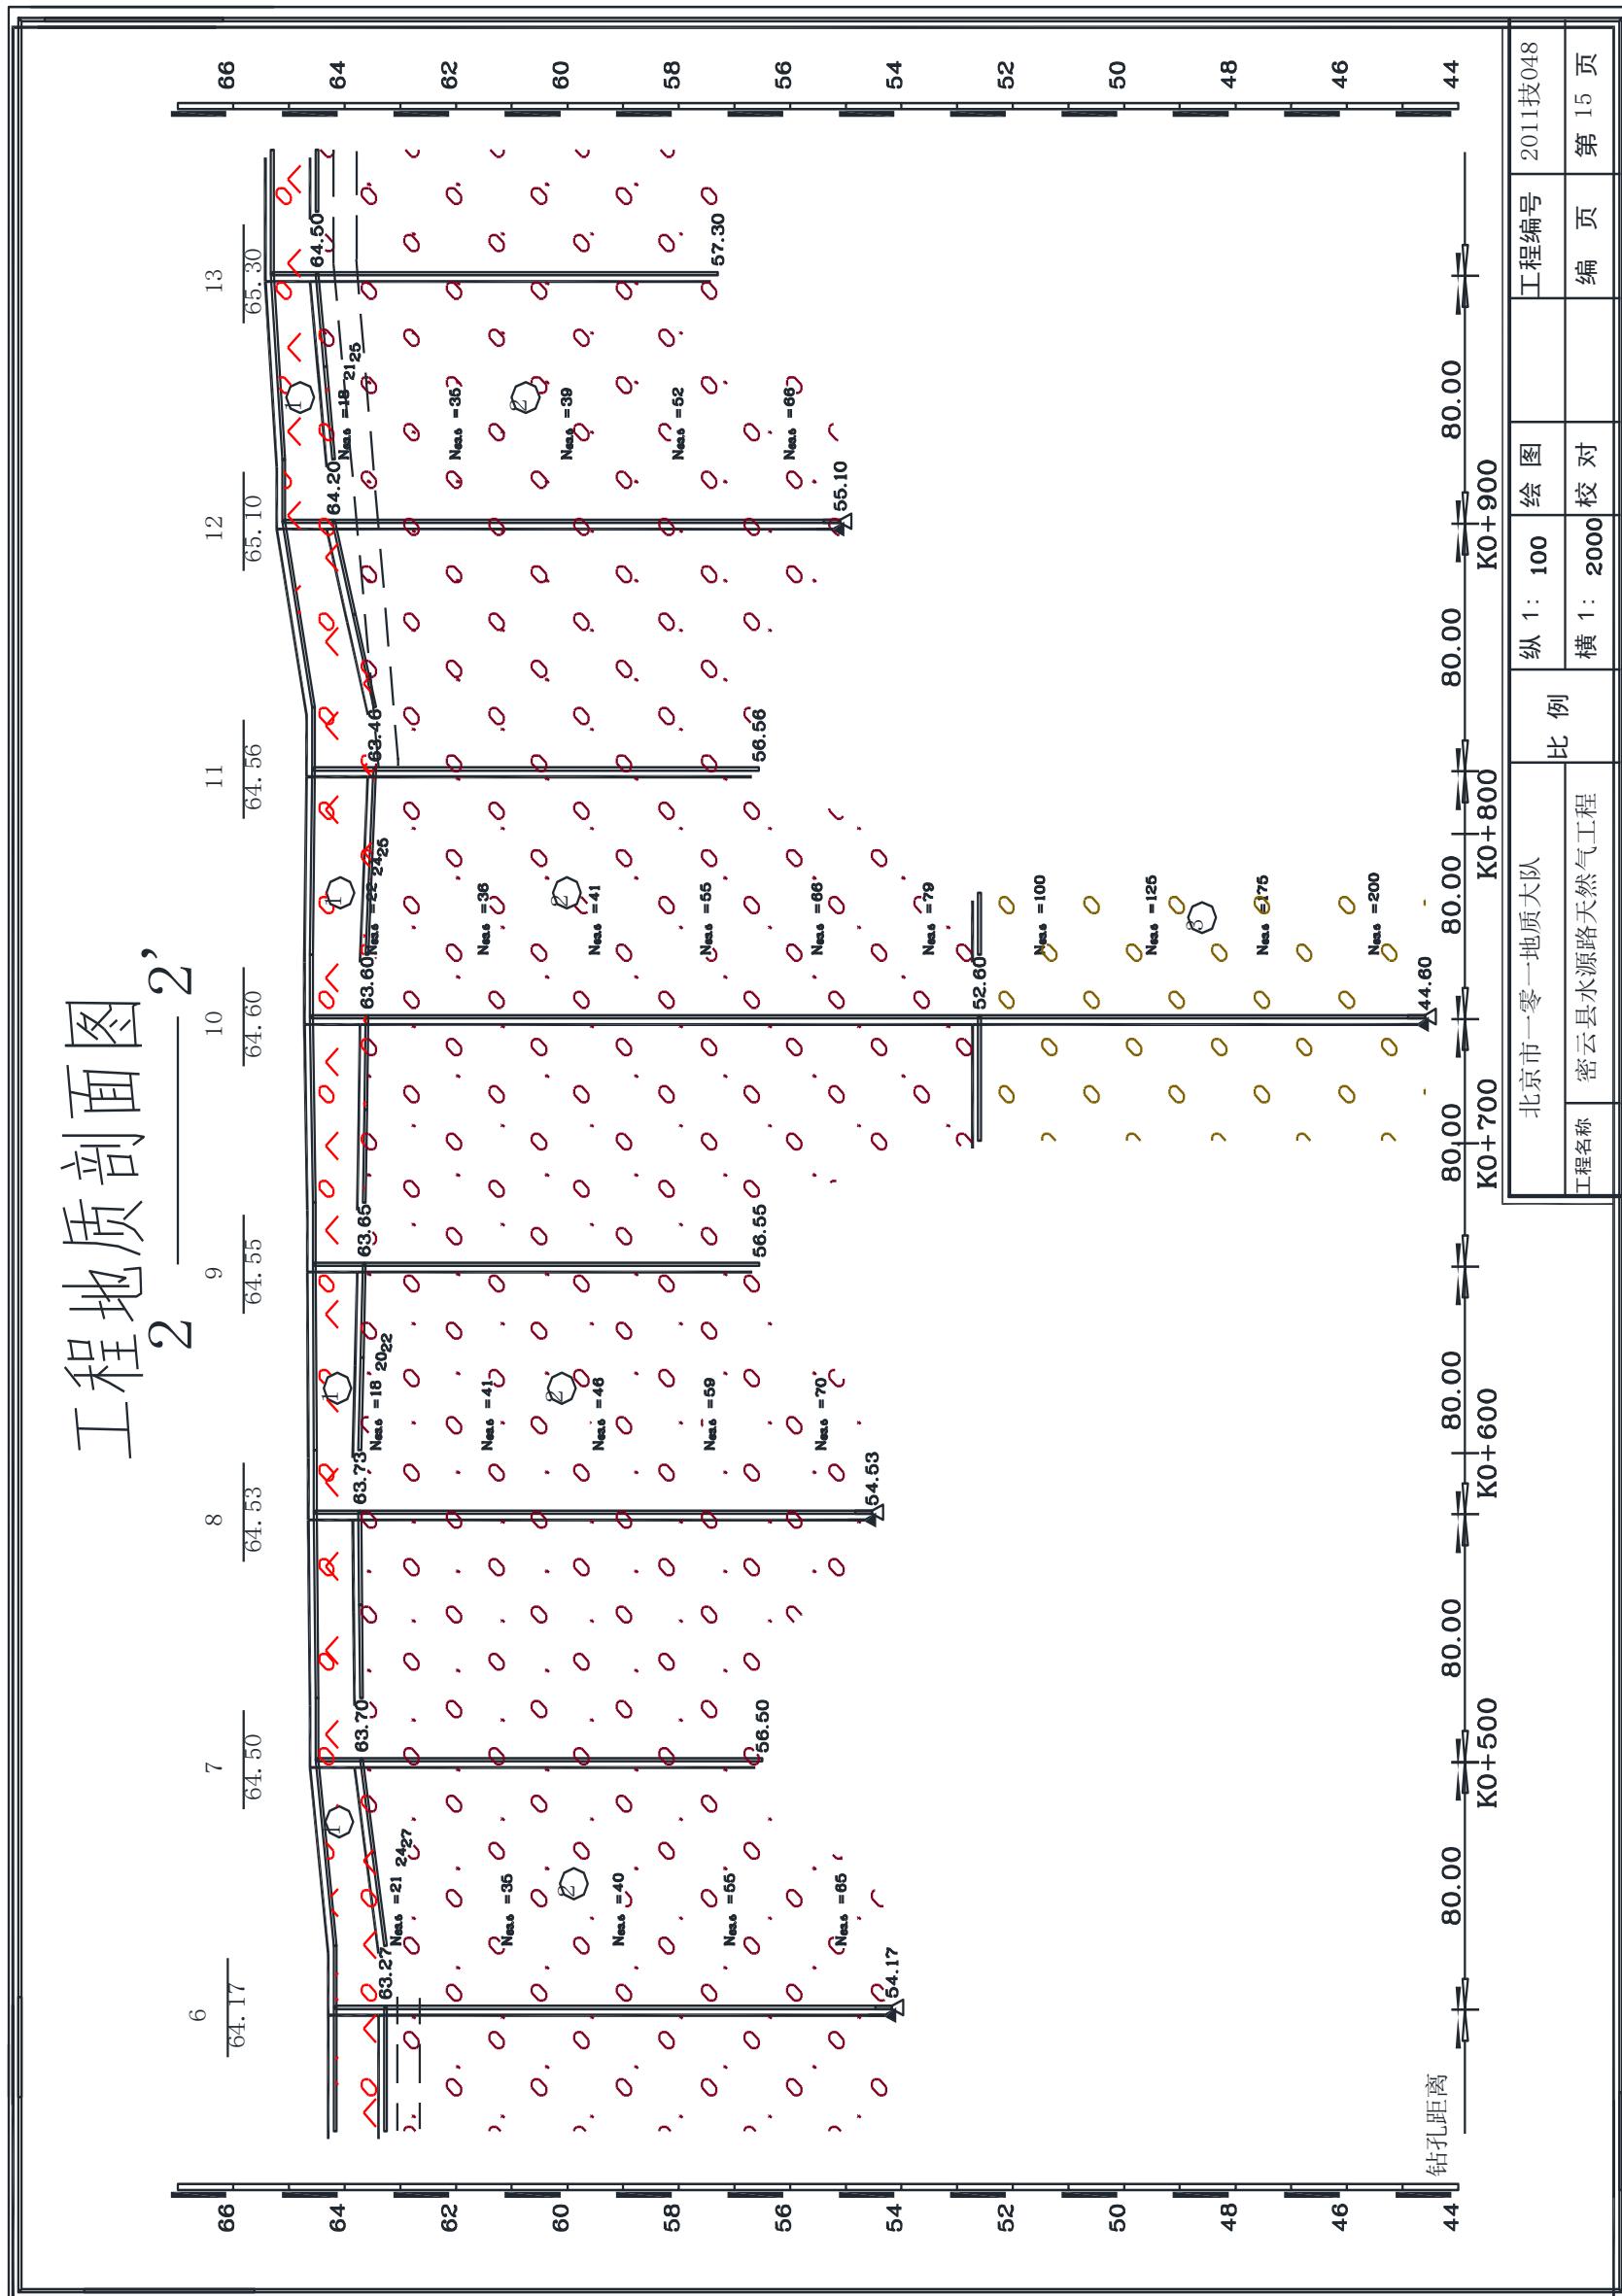
图 9-8 工程地质剖面图

根据收集建设用地北侧《密云县水源路天然气工程岩土工程详细勘察报告》(2011年)显示,将拟建场地地面以下 20 米深度范围内的地层划分为人工堆积层、新近沉积层和第四纪沉积层。从空间分布规律上,按地层岩性及土的物理力学性质进一步划分为 3 个大层,各岩土层的基本岩性特征如下:

表层为人工堆积的卵石土①层,填土厚度 0.80~1.10 米;

于标高 62.20~72.23 米以下为新近沉积的卵石②层,夹细砂②1 层透镜体;

于标高 51.90~52.60 米以下为卵石③层。

地层分布情况详见工程地质剖面图 2-8。

根据钻探结果,评估区地层在 20 米深度范围内,表层为人工填土,其下为新近沉积、第四纪以来冲洪积作用形成砂卵石层,局部含细粉砂薄层。

根据勘察报告中钻探、标准贯入试验、重力触探试验和室内试验成果，评估区地表浅层分布人工填土层，土层松散软弱，且分布不均匀、无规律，为不良工程地质层。其下卧的砂卵石层，地层分布稳定，土层物理力学性质较好，垂直和水平分布均匀。

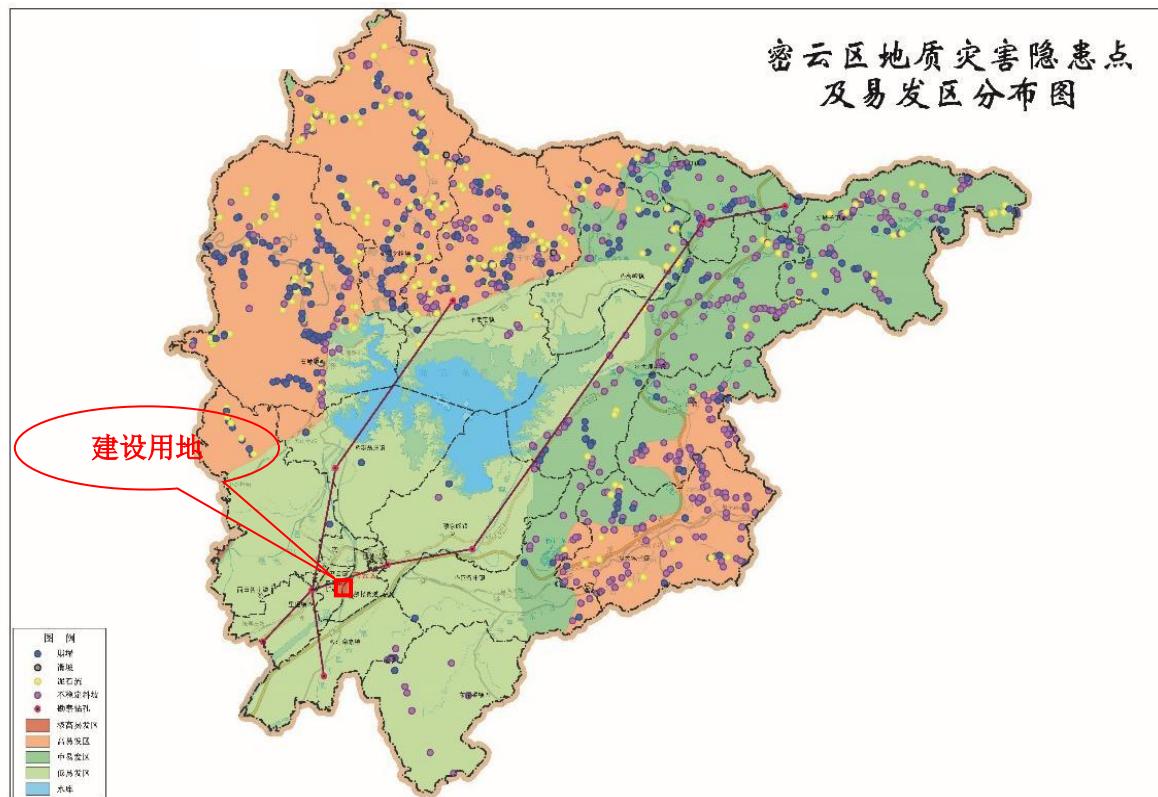
图 3-1 密云区地质灾害隐患点及易发区分布图

根据对已有资料及现场实际调查情况综合分析,评估区属地质灾害低易发区(图3-1)。
