中关村科技园昌平园东区四期联合储备开发项目
建设用地地质灾害危险性评估报告

中材地质工程勘查研究院有限公司

二〇二五年十一月

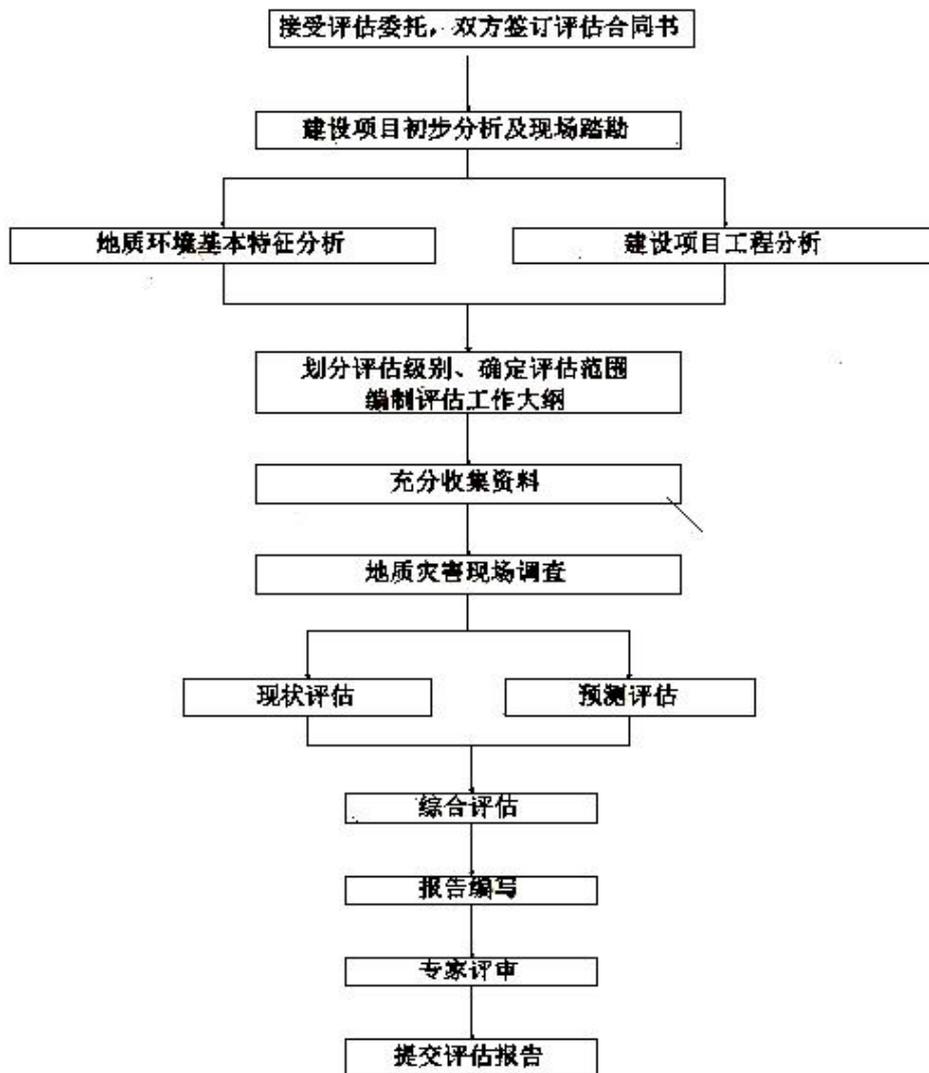
图 1-6 评估工作程序框图

评估工作按北京市地方标准《地质灾害危险性评估技术规范》(DB11/T893-2021) 等有关规定进行，对技术规范中未明确的，执行国家和行业标准与技术规程。评估工作程序见图 1-6。

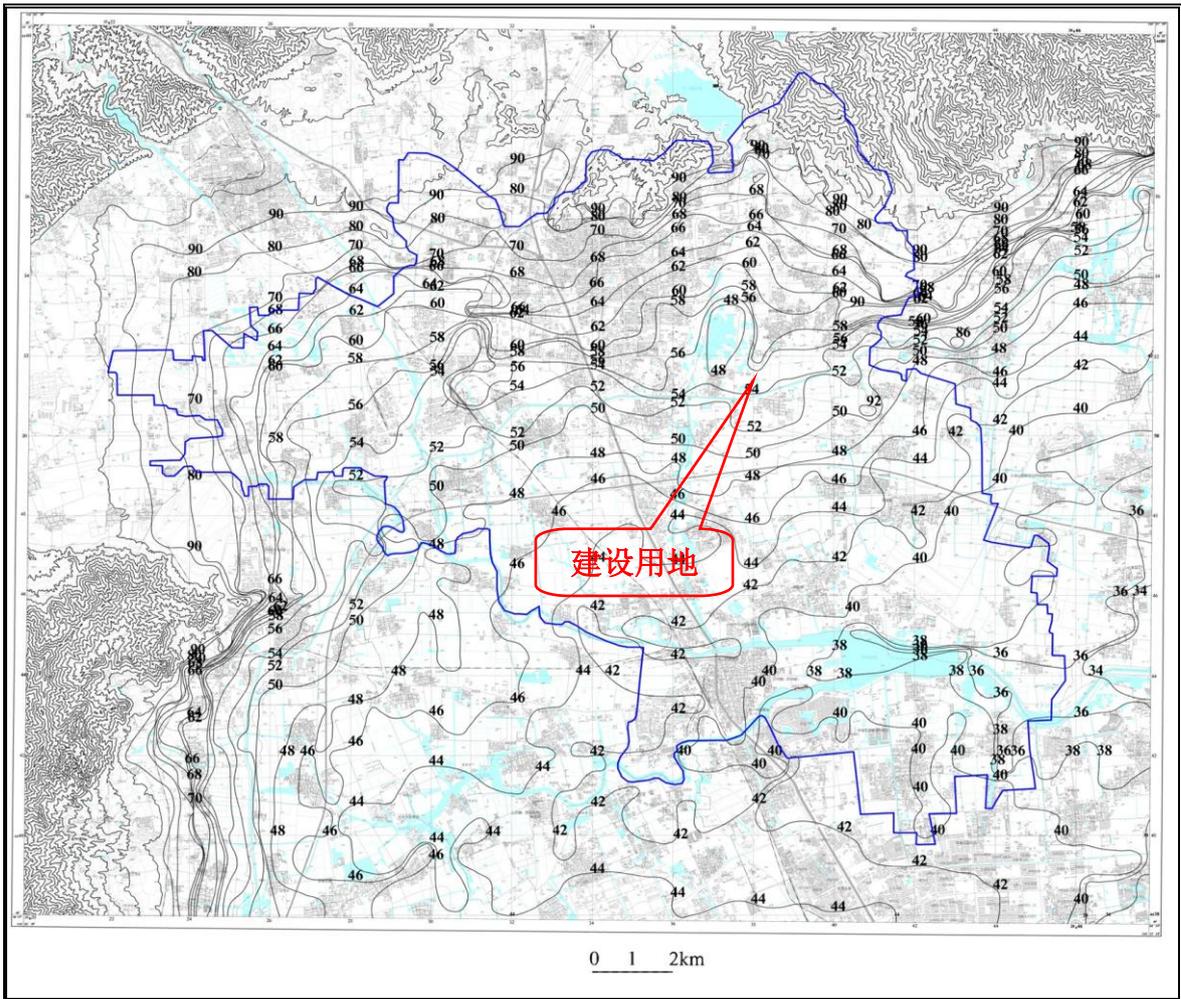
图 2-2 评估区地面高程等值线图

评估区位于昌平区中部，属于低洼地，整体地势上由北西、北向南东、南地形呈缓倾斜状，地面高程在 52-48m，地面坡降约 0.5%左右。地面起伏情况见图 2-2、。

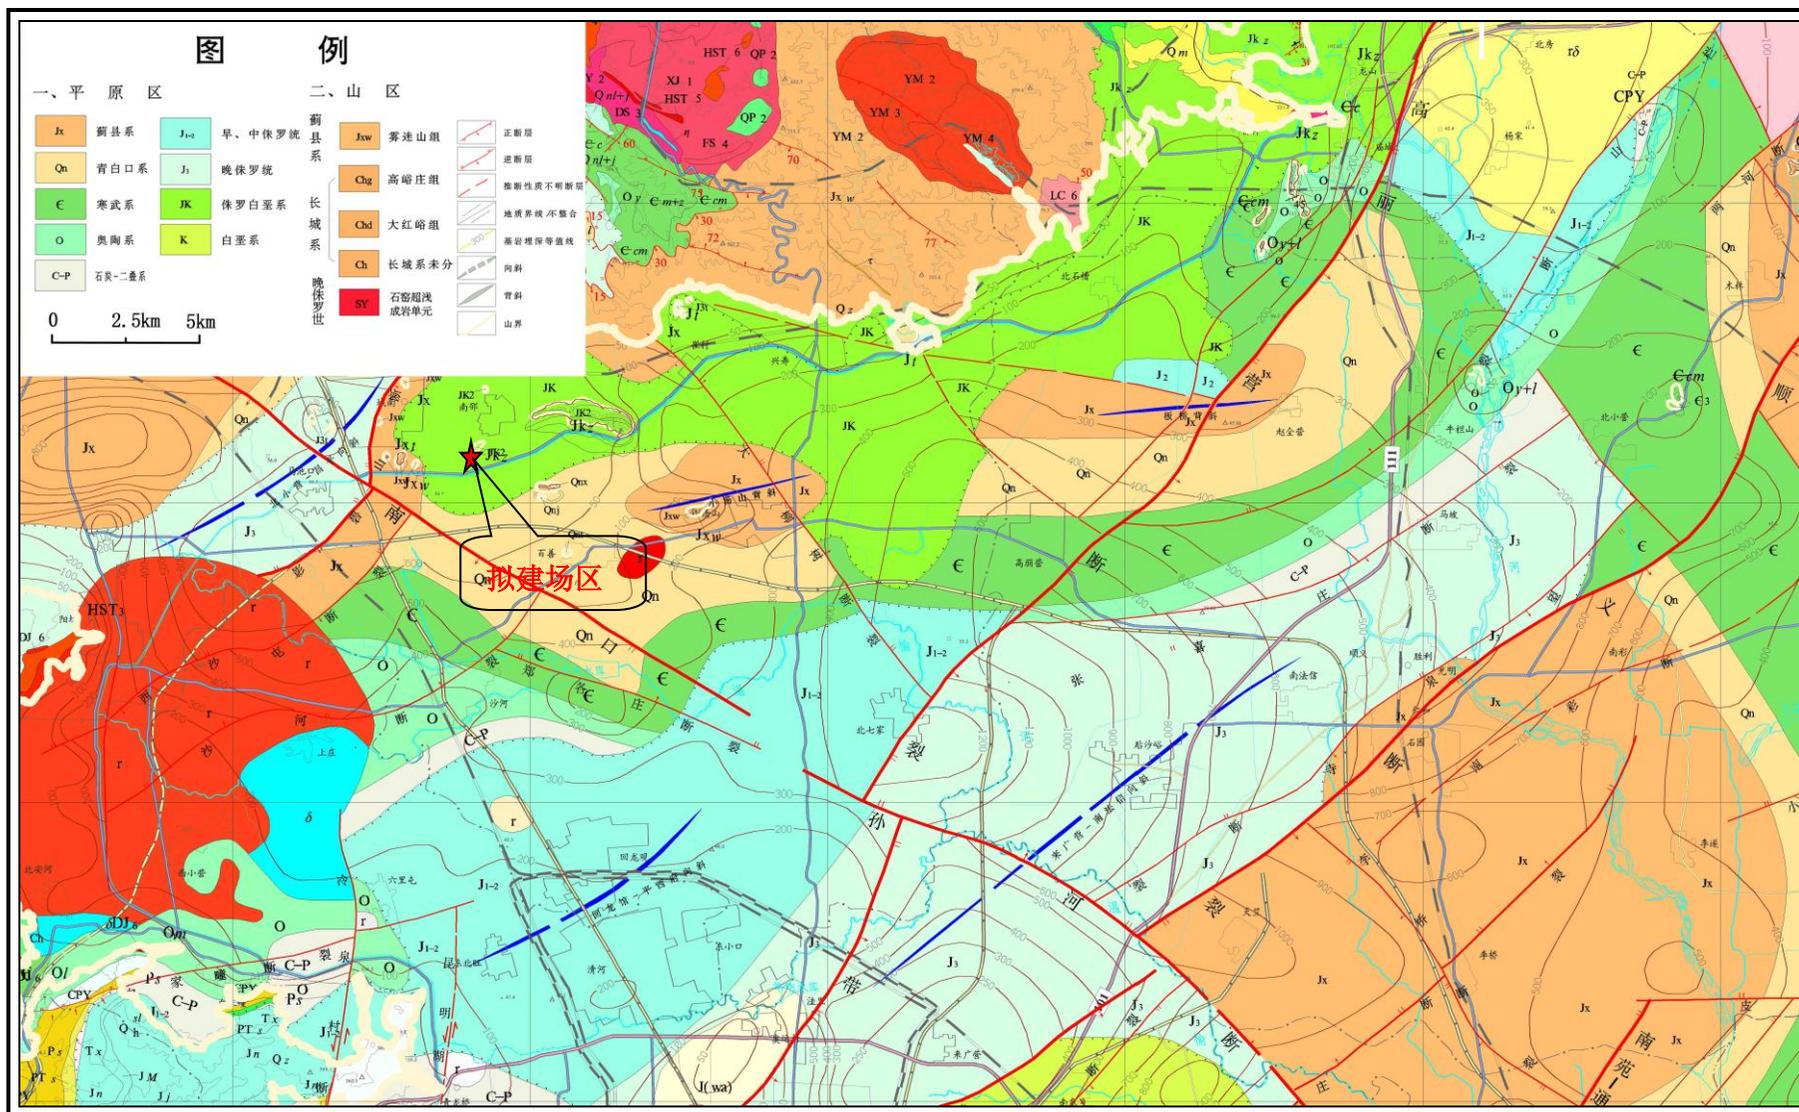
图 2-3 评估区基岩地质图

建设场地周边的基岩地层主要为蓟县系 (J_x)、青白口系 (Q_n)、寒武系 (C)、侏罗白垩系 (JK) 和侵入岩地层。基岩地层由老到新描述如下(基岩地质图见图 2-3、附图 3)：

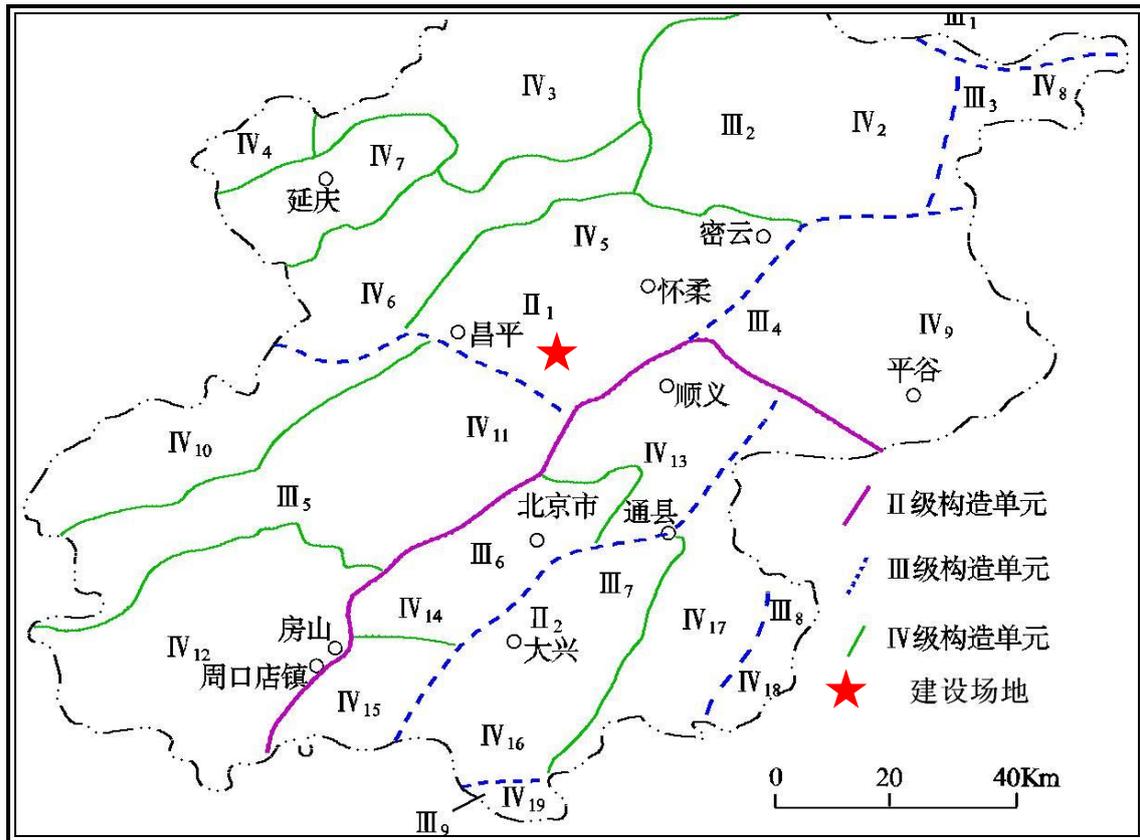
图 2-4 北京地区构造单元划分略图

大地构造位置上，评估区位于中朝准地台（I）燕山台褶带（II₁）的密（云）怀（来）中隆断（III₂）中的昌（平）怀（柔）中穹断（IV₅）构造单元中（图 2-4）。

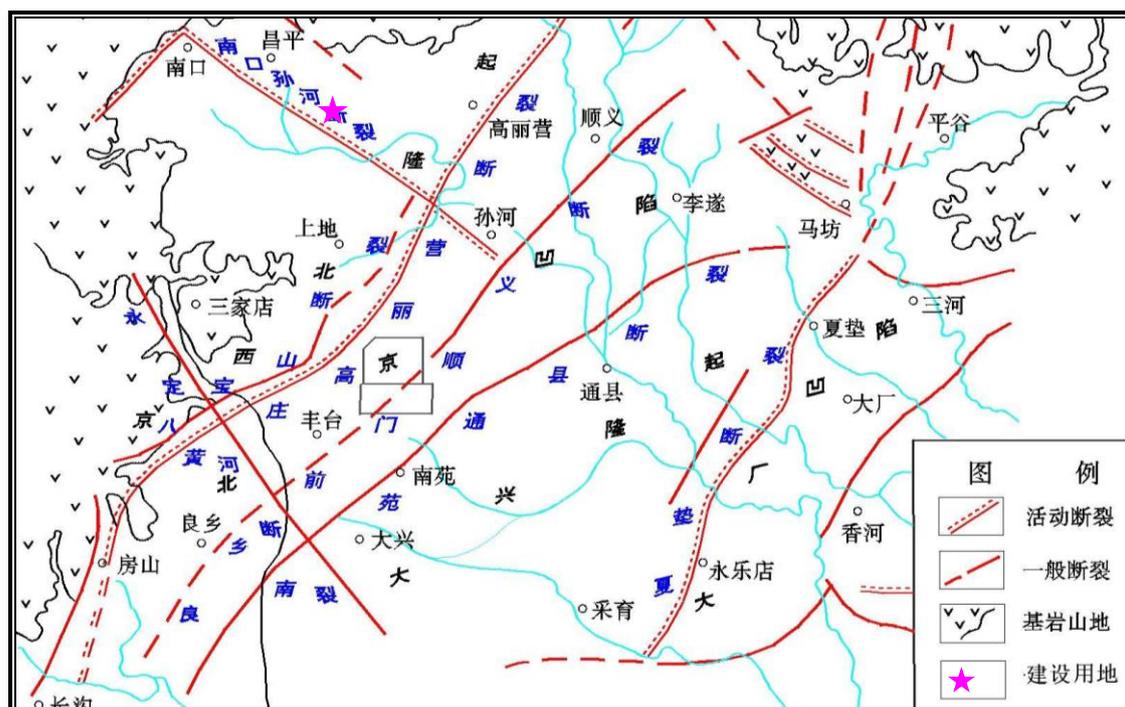
图 2-5 北京平原区构造略图

贤~夏垫断裂，北西向断裂自南向北主要为永定河断裂和南口~孙河断裂。受断裂活动的控制，以北东向黄庄~黄庄-高丽营断裂、南苑~通县断裂和礼贤~夏垫断裂构造为界，北京平原区分划为京西北隆起、北京凹陷、大兴隆起和大厂拗陷四个区域性构造单元（见图 2-5），断块之间第四系沉积物厚度变化较大。

评估区位于京西北隆起北部，建设用地距离南口-孙河断裂约为 1.1km。评估区区域稳定性较好，受到黄庄-高丽营断裂和南口-孙河断裂的影响。

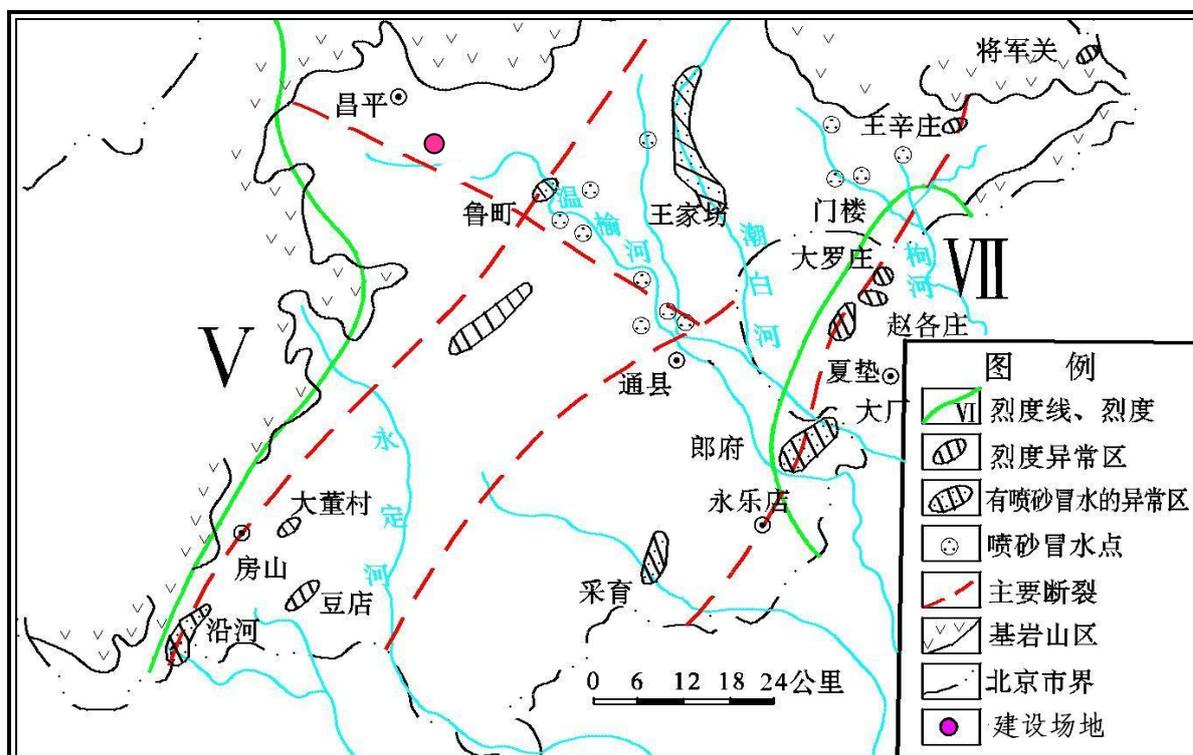
图 3-1 唐山地震北京地区砂土液化分布图

1976年唐山大地震对北京温榆河流域中下游地区等部分地区造成了较为严重的砂土液化灾害，液化导致地表变形，对农田水利工程、河岸及建筑物等造成较严重破坏。经资料收集和现场调查，唐山地震时在其

影响烈度VI度条件下，评估场区范围未产生地震引发的喷砂冒水现象，评估区内只有少部分处于轻微液化区，附图 7。

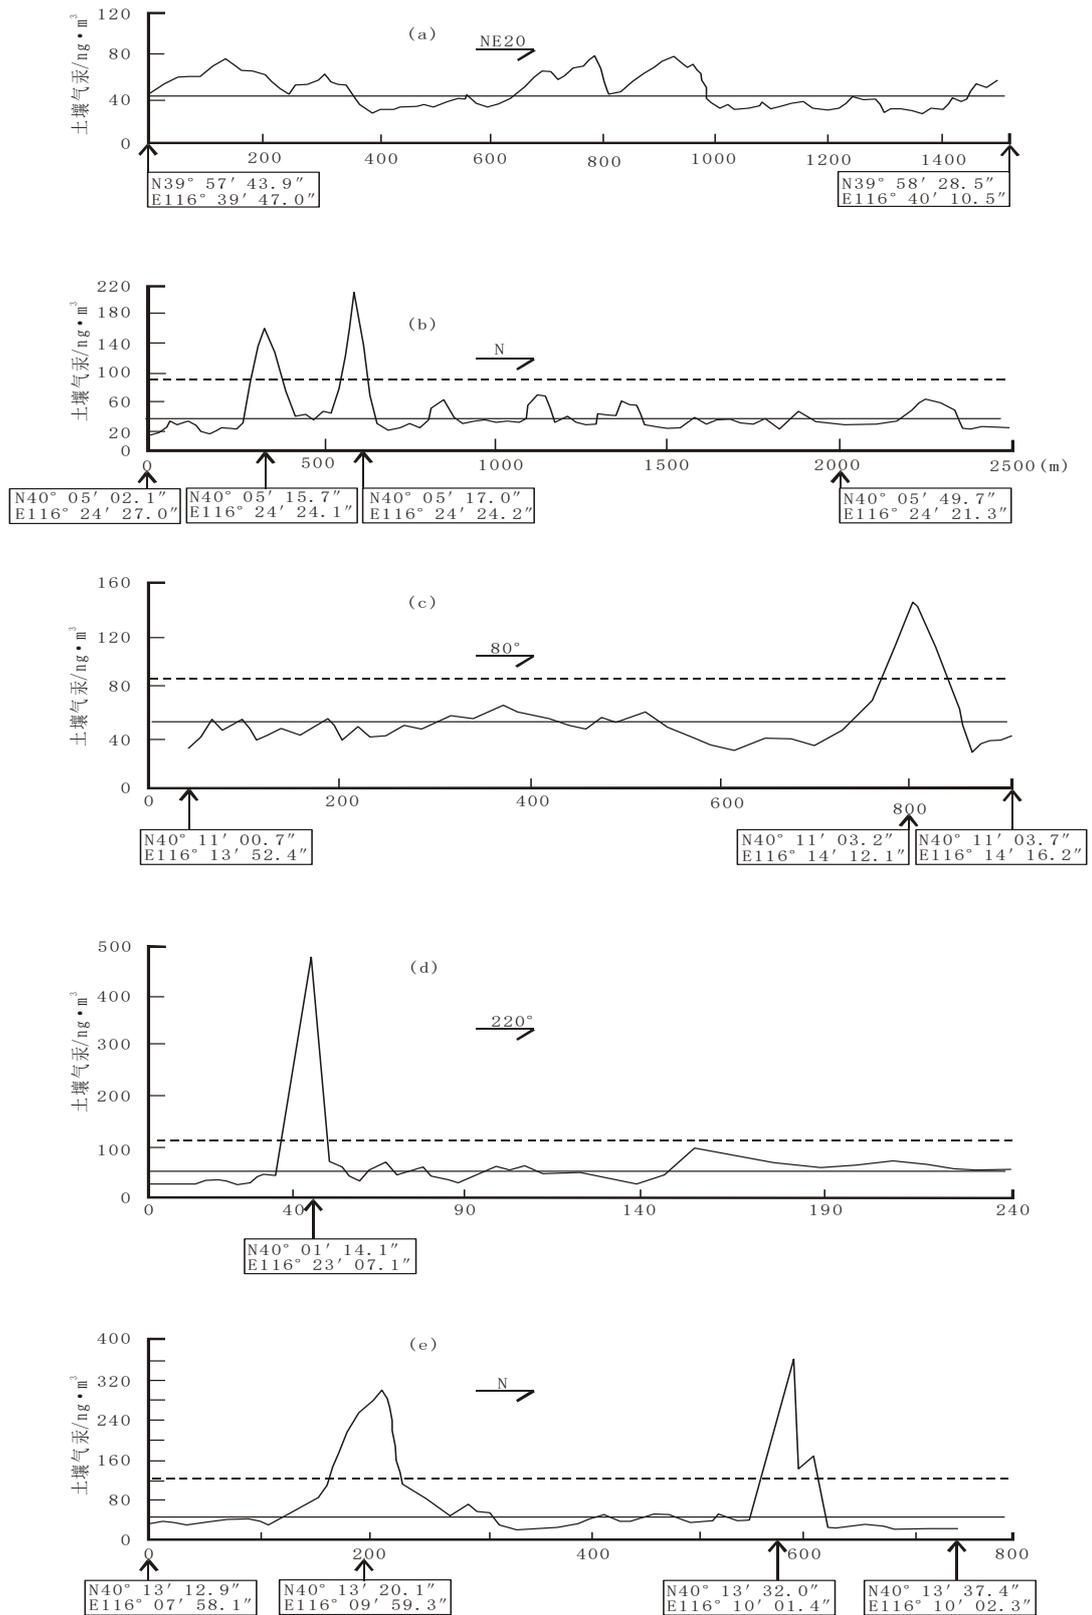
图 3-2: 南口-孙河断裂带上 5 条测线探查结果 (据王基华)

(a) 富豪村 (NS-1) 测线; (b) 东三旗 (NS-2) 测线; (c) 白浮 (NS-3) 测线;
 (d) 百泉庄 (NS-4) 测线; (e) 雪山村 (NS-5) 测线

沿断裂分布区布置的化探剖面清晰反映了断裂的位置。包括东三旗测线、白浮测线、百泉庄测线和雪山村测线（见图 3-2）。

从图上可见，除通县富豪村测线没有异常，其余 5 条测线都有明显的异常反应。说明从化探的资料看断裂主要发育在顺义断裂以西，没有向南东延伸。沿断裂的电性差异也很明显。

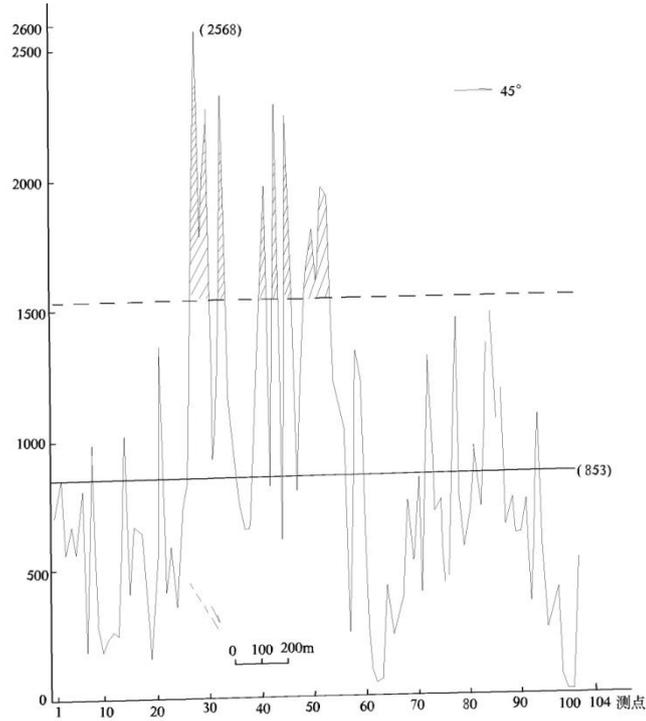
孙河镇西上辛堡土壤气分布图

图 3-3: 朝阳区上辛堡化探剖面

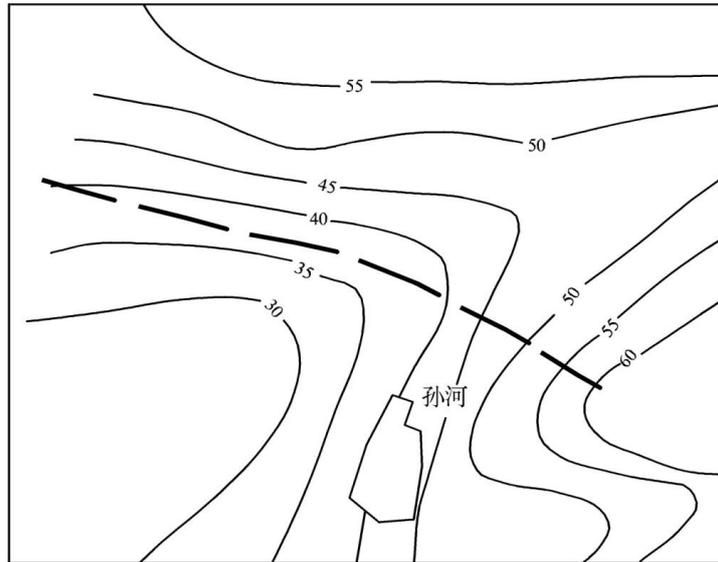
图 3-4: 南口—孙河断裂的纵向电导等值线平面图

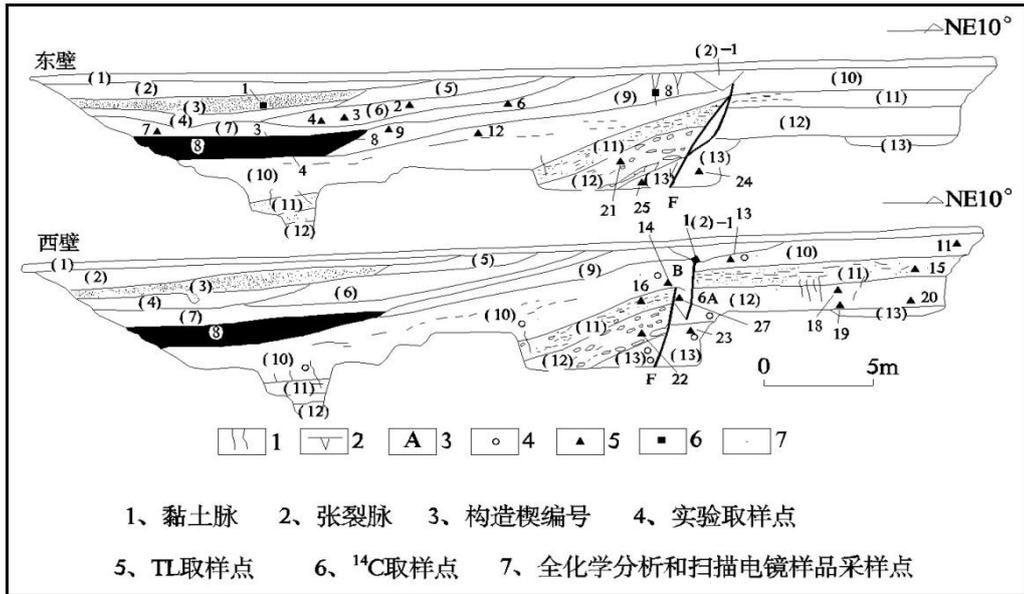
图 3-5: 旧县村西探槽剖面图 (据江娃利)

根据对旧县探槽进行的研究和测年结果, 可识别出全新世三次古地震事件, 第一次发生在层 11 沉积之后, 层 10 沉积之前, 层 11 的三个热释光测年平均值为距今 $10463 \pm 216a$; 层 10 的 5 个热释光测年平均值为距今 $9706 \pm 1235a$ 。第一次地震发生在两者之间。第二次古地震以构造楔 A

为代表，组成构造楔黑色黏土的 ^{14}C 年龄为距今 $7894\pm 150\text{a}$ ，反映古地震发生在 7894a 之后；从剖面上看出，断层下盘的层 8 对应本次事件的负地形堆积，古地震应发生在层 8 之前，而层 8 的热释光年龄为距今 $7640\pm 650\text{a}$ 。第二次古地震发生在 7894a — 7640a 之间。第三次古地震发生在层 6 之后，层 3 之前，即距今 $5130\pm 410\text{a}$ — $2466\pm 70\text{a}$ 之间。综合考虑第三次事件发生在距今 3987 — 3670a 之间。强震的平均间隔时间为 4446a 左右。从时间间隔因素考虑，现阶段也处在该断裂强震间歇期的末期，因此该断裂也是应该关注的发震断裂。

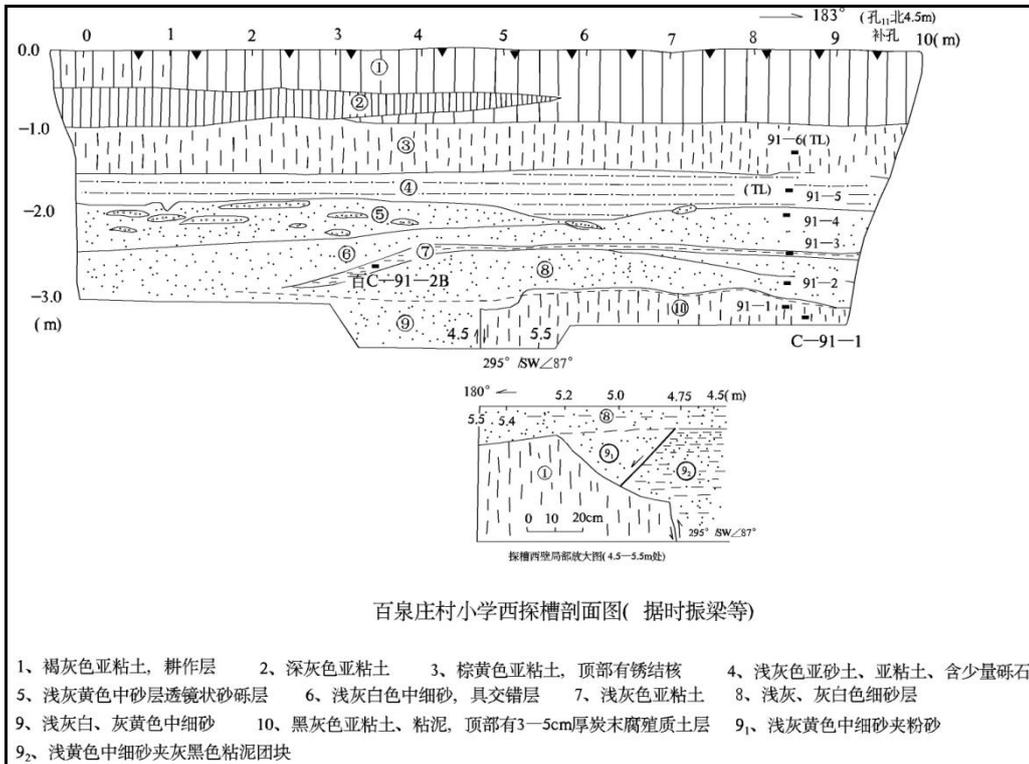
图 3-6: 百泉庄小学探槽剖面 (据时振梁)

对百泉庄探槽的研究表明，层 10 的 ^{14}C 测年为距今 12120a ；层 7 中木头的 ^{14}C 年龄为距今 17120a ；层 4 的热释光年龄为距今 11058a ，因此探槽内见到的断裂发生在晚更新世至全新世之间。

剖面见到的层 9 与层 10 的断层接触面断面平直，近直立，如刀切，产状 $205^\circ\angle 87^\circ$ 。据剖面见到的断错、钻探揭示及地质雷达探测资料分析，地表以下 3 — 5m 的垂直断距在 0.6 — 0.8m 左右。

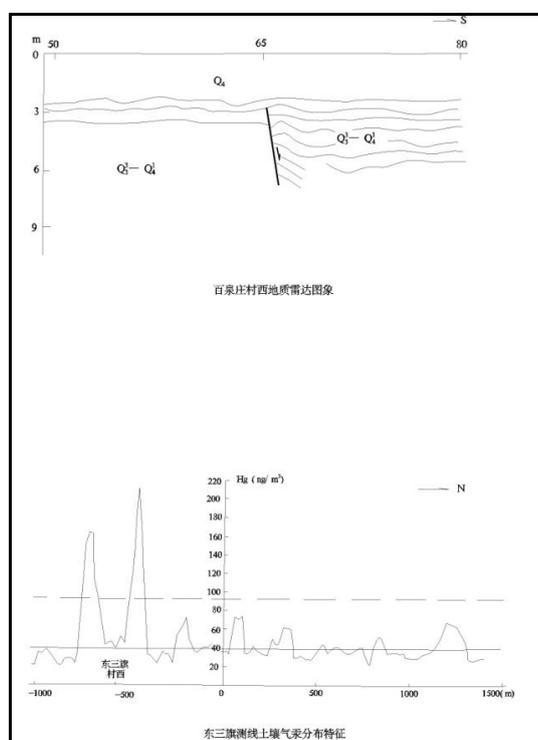
图 3-7：百泉庄地质雷达和气汞剖面

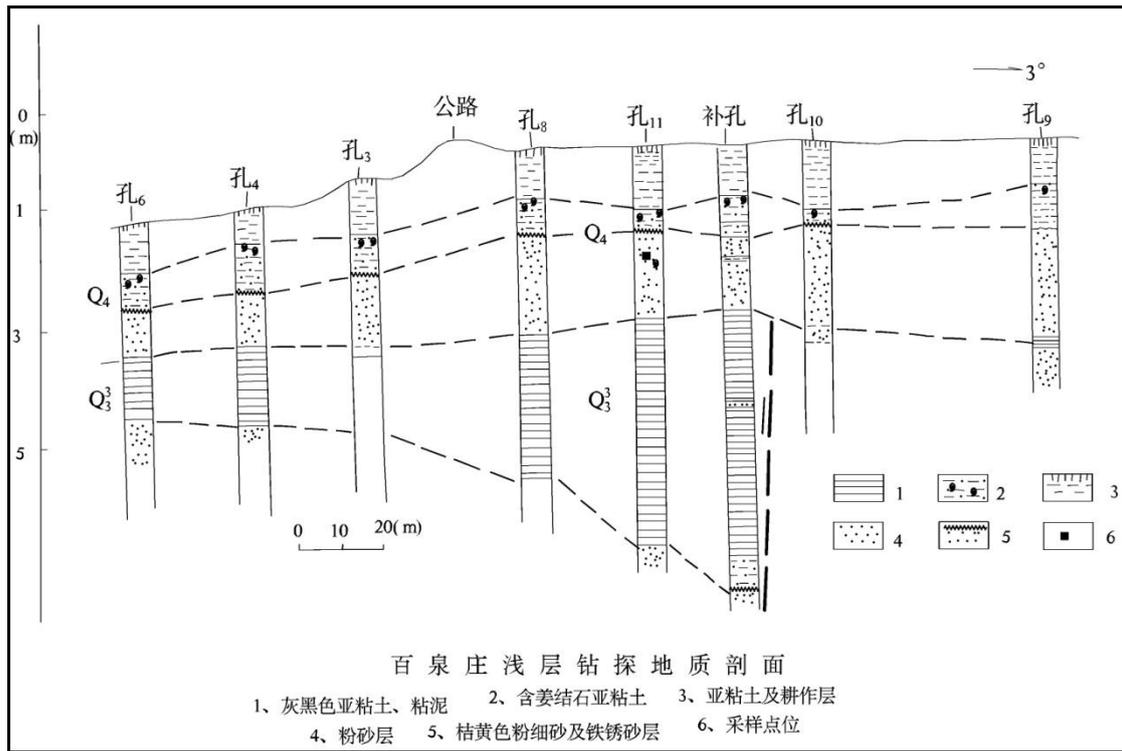
图 3-8: 百泉庄钻探剖面

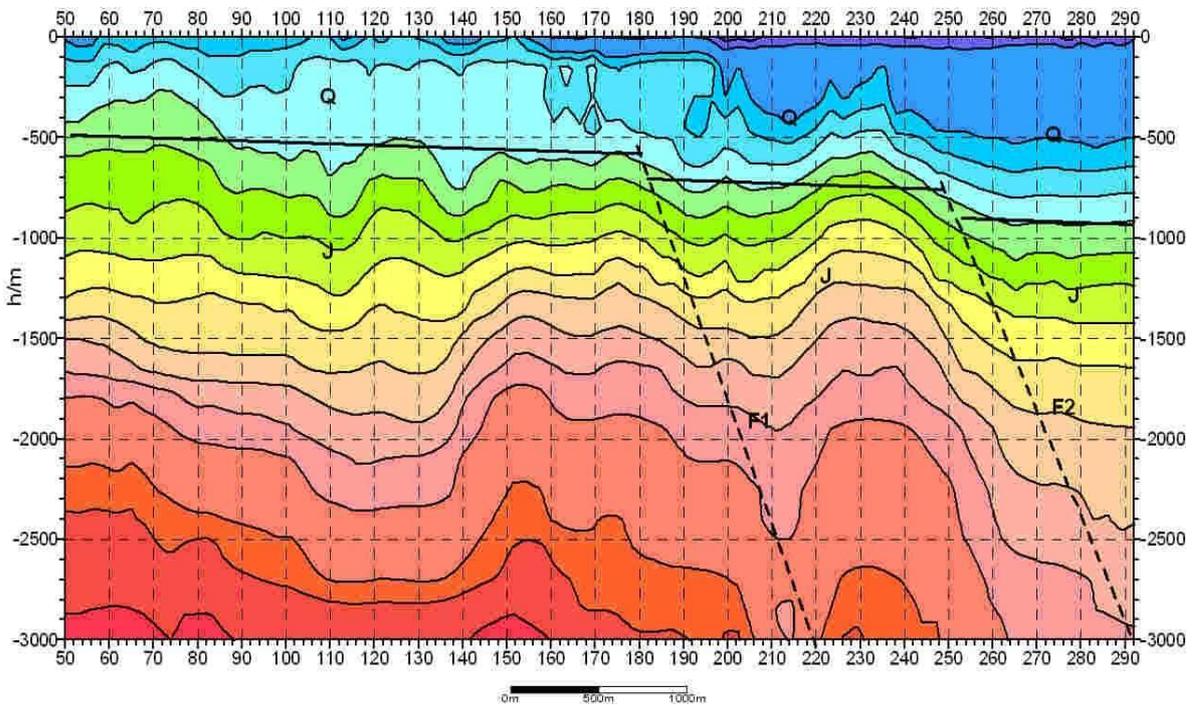
图 3-9: 朝阳区西甸村 CSAMT 勘查地质推断解释断面图

沿立汤路东三旗—小汤山的重力测量剖面以及沿京顺路—机场路的重力测量、CSAMT 测量等物探成果显示，该断裂在顺义断裂以西的反映很明显。尤其 CSAMT 剖面显示南口—孙河断裂的宽度较大，可达 1km。此外两条重力测线北段都见到异常，但在平面图上没有相应的异常带，是否断裂的显示需进一步工作证实。

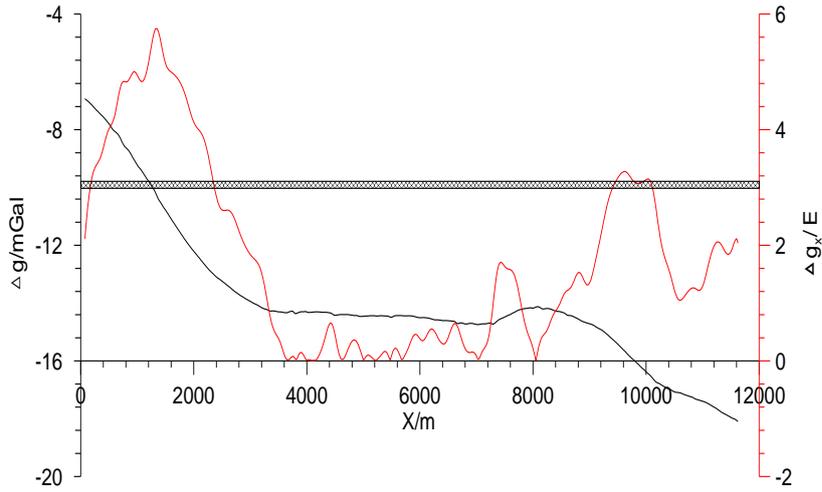
图 3-10: 立汤路 ZL—1 重力测线成果图

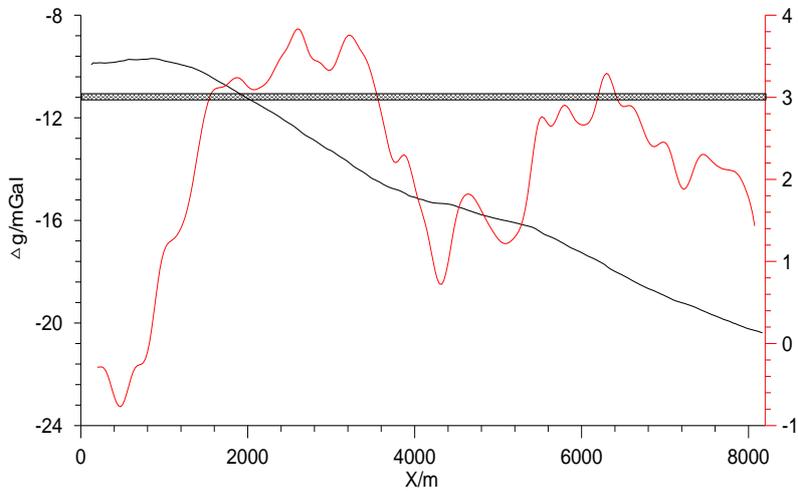
图 3-11: ZL—2 京顺路重力测线成果图

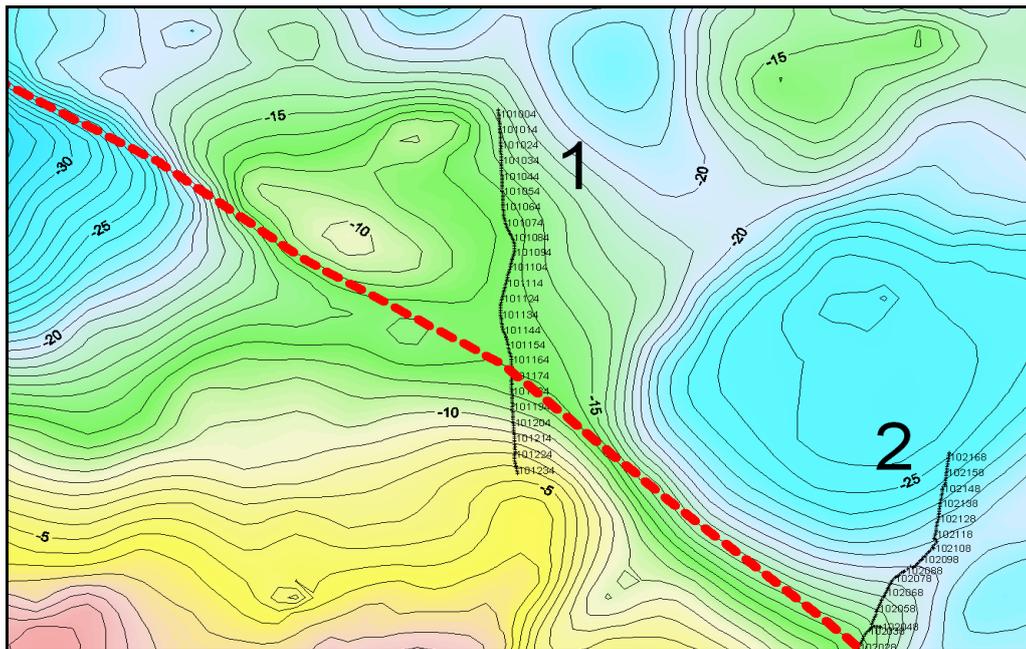
图 3-12: ZL—1、ZL—2 重力测线与区域重力布伽异常关系图

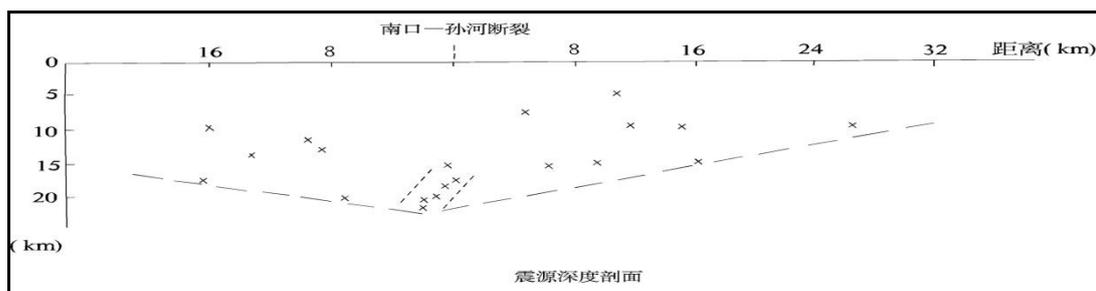
图 3-13: 南口—孙河断裂两侧震源深度与断裂关系剖面图

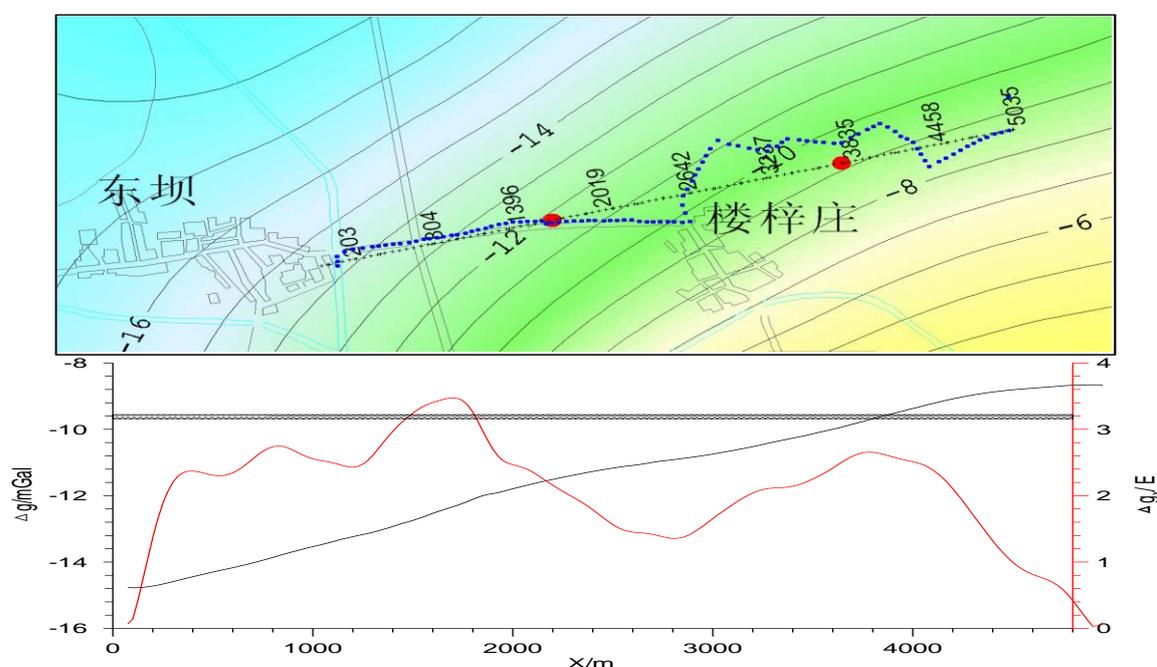
图 3-14: ZL—3 测线位置及成果图

但过顺义断裂后南口—孙河断裂向南东的延伸方向上构造迹象不明显。表现在①重力水平梯度不明显；②楼梓庄—皮村以及通县城北沿京哈路布置的重力测量和楼梓庄南的 CSAMT 测线，都没有捕捉到大规模北西向断裂的痕迹；③富豪村的化探剖面也没有捕捉到断裂迹象。因此可以说南口—孙河断裂的活动是限制在顺义断裂以西。

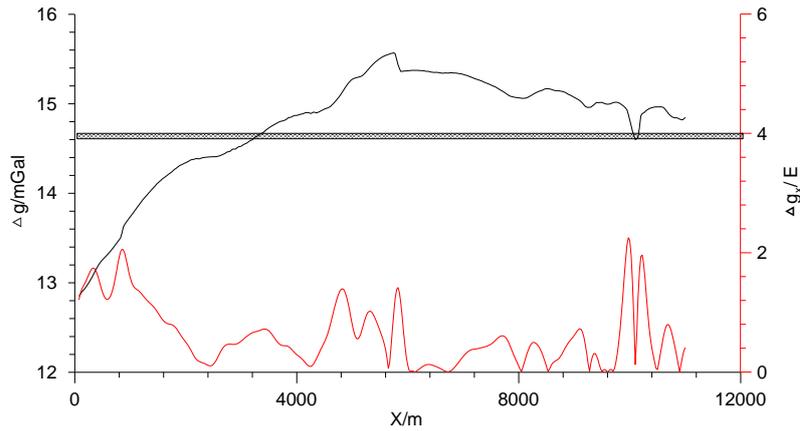
图 3-15: GL—2 重力剖面（京哈高速）成果图

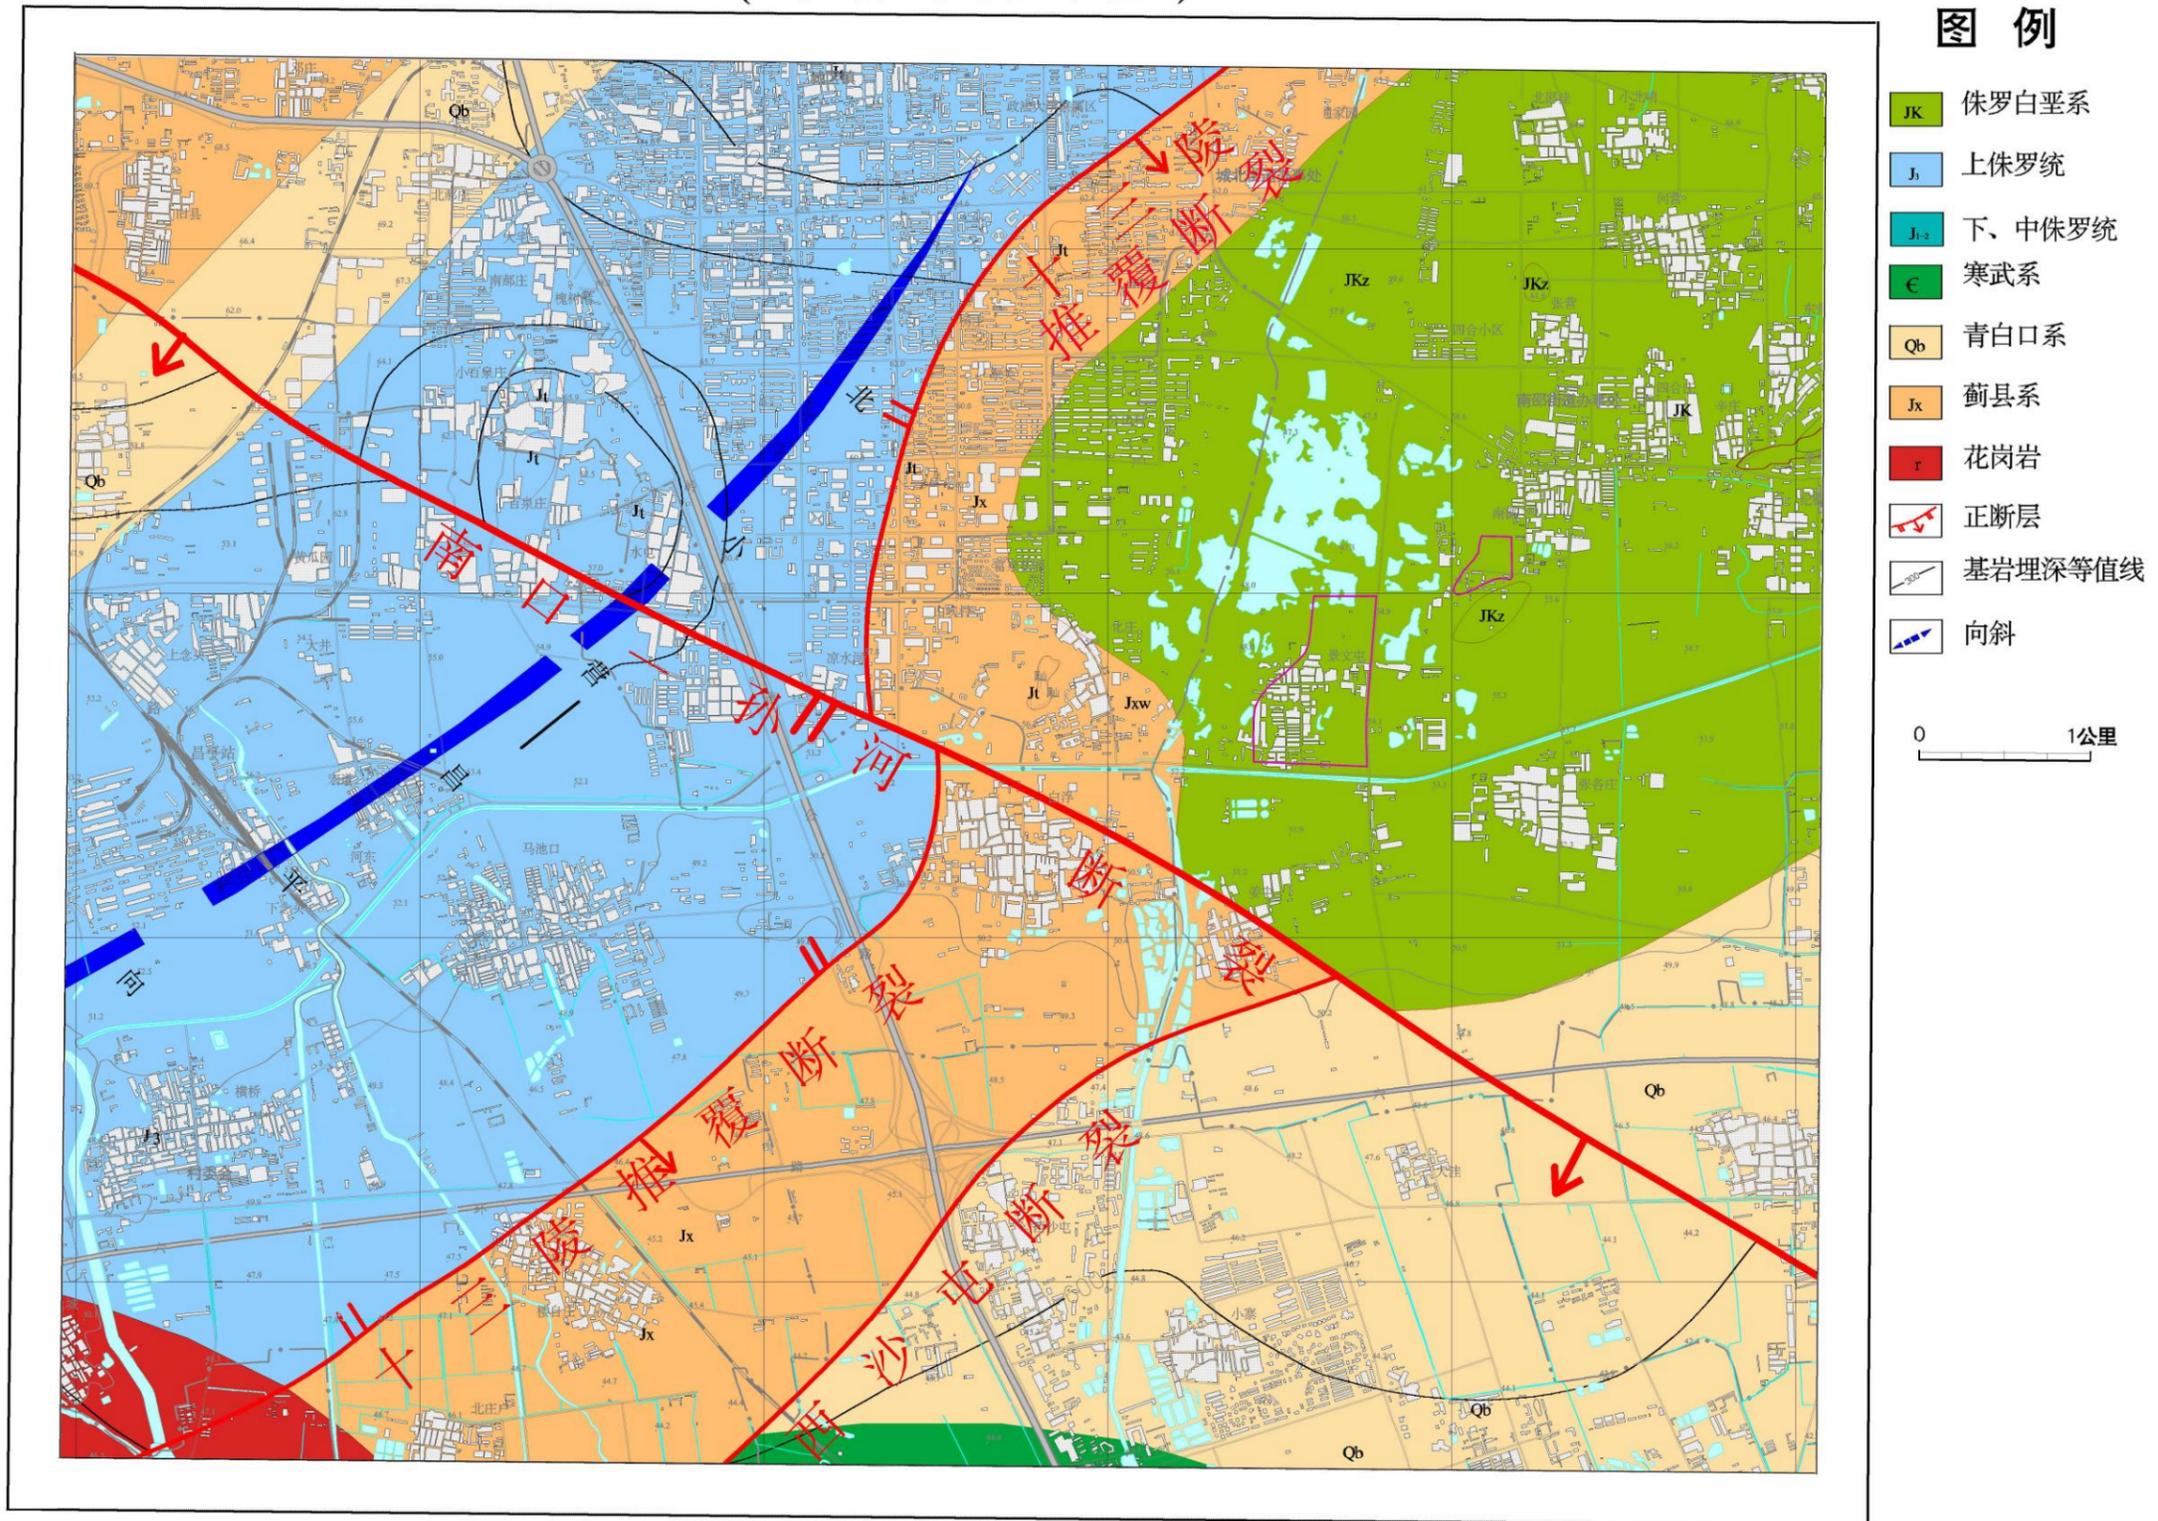
附图 3

评估区基岩地质图 (专项地质测量)

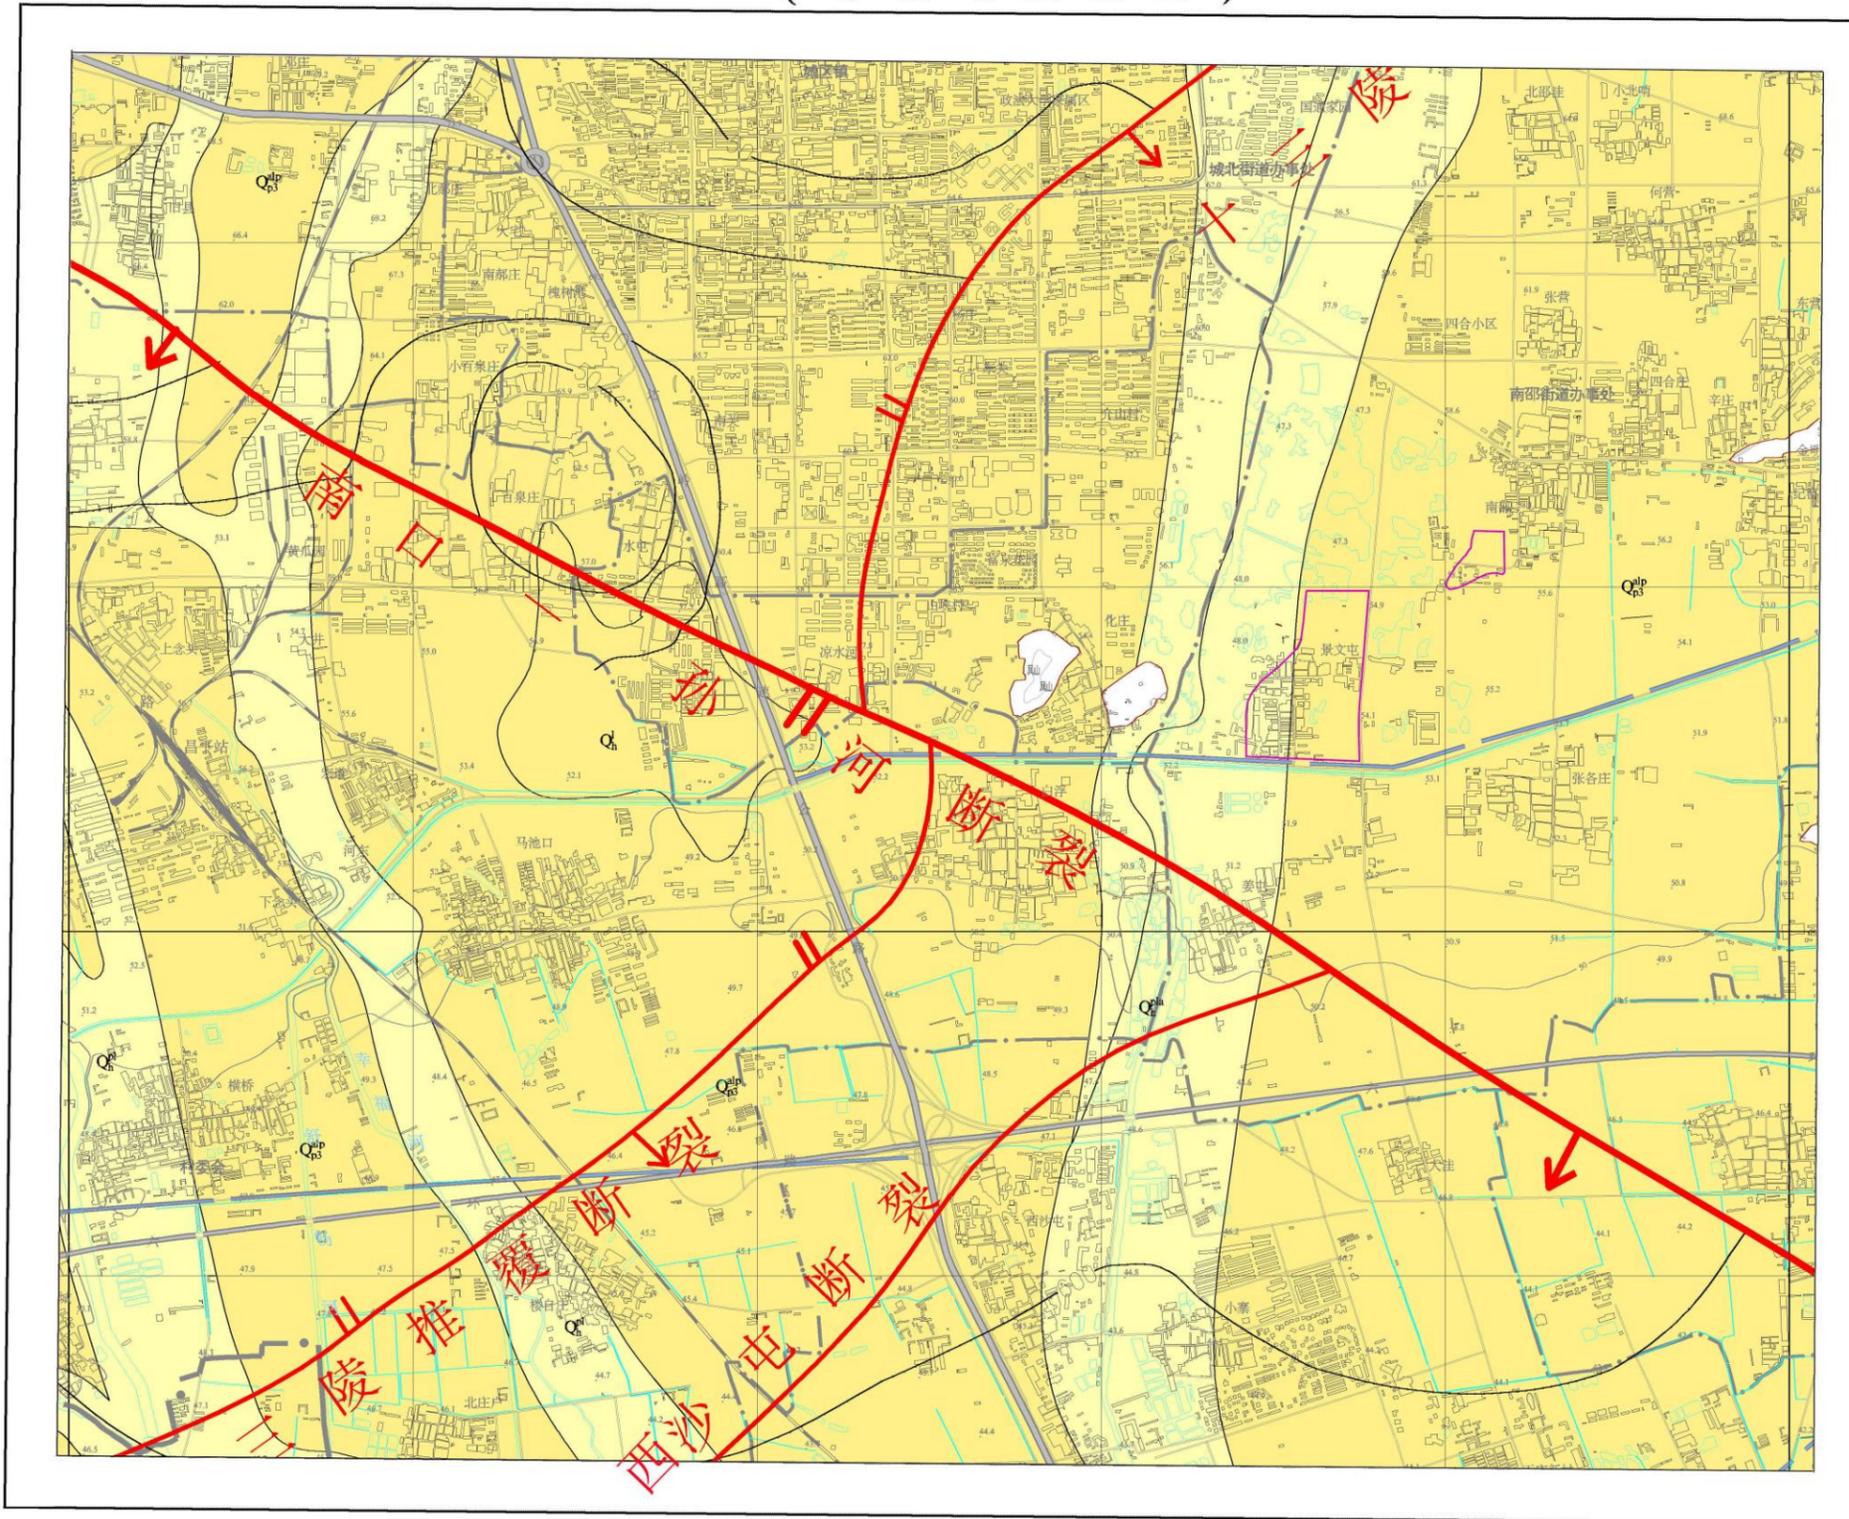
附图 4

评估区第四纪地质图

(专项地质测量)

述如下（区域地质图见附图4）：
