中关村科技园昌平园东区四期联合储备开发项目
建设用地地质灾害危险性评估报告

中材地质工程勘查研究院有限公司

二〇二五年十一月

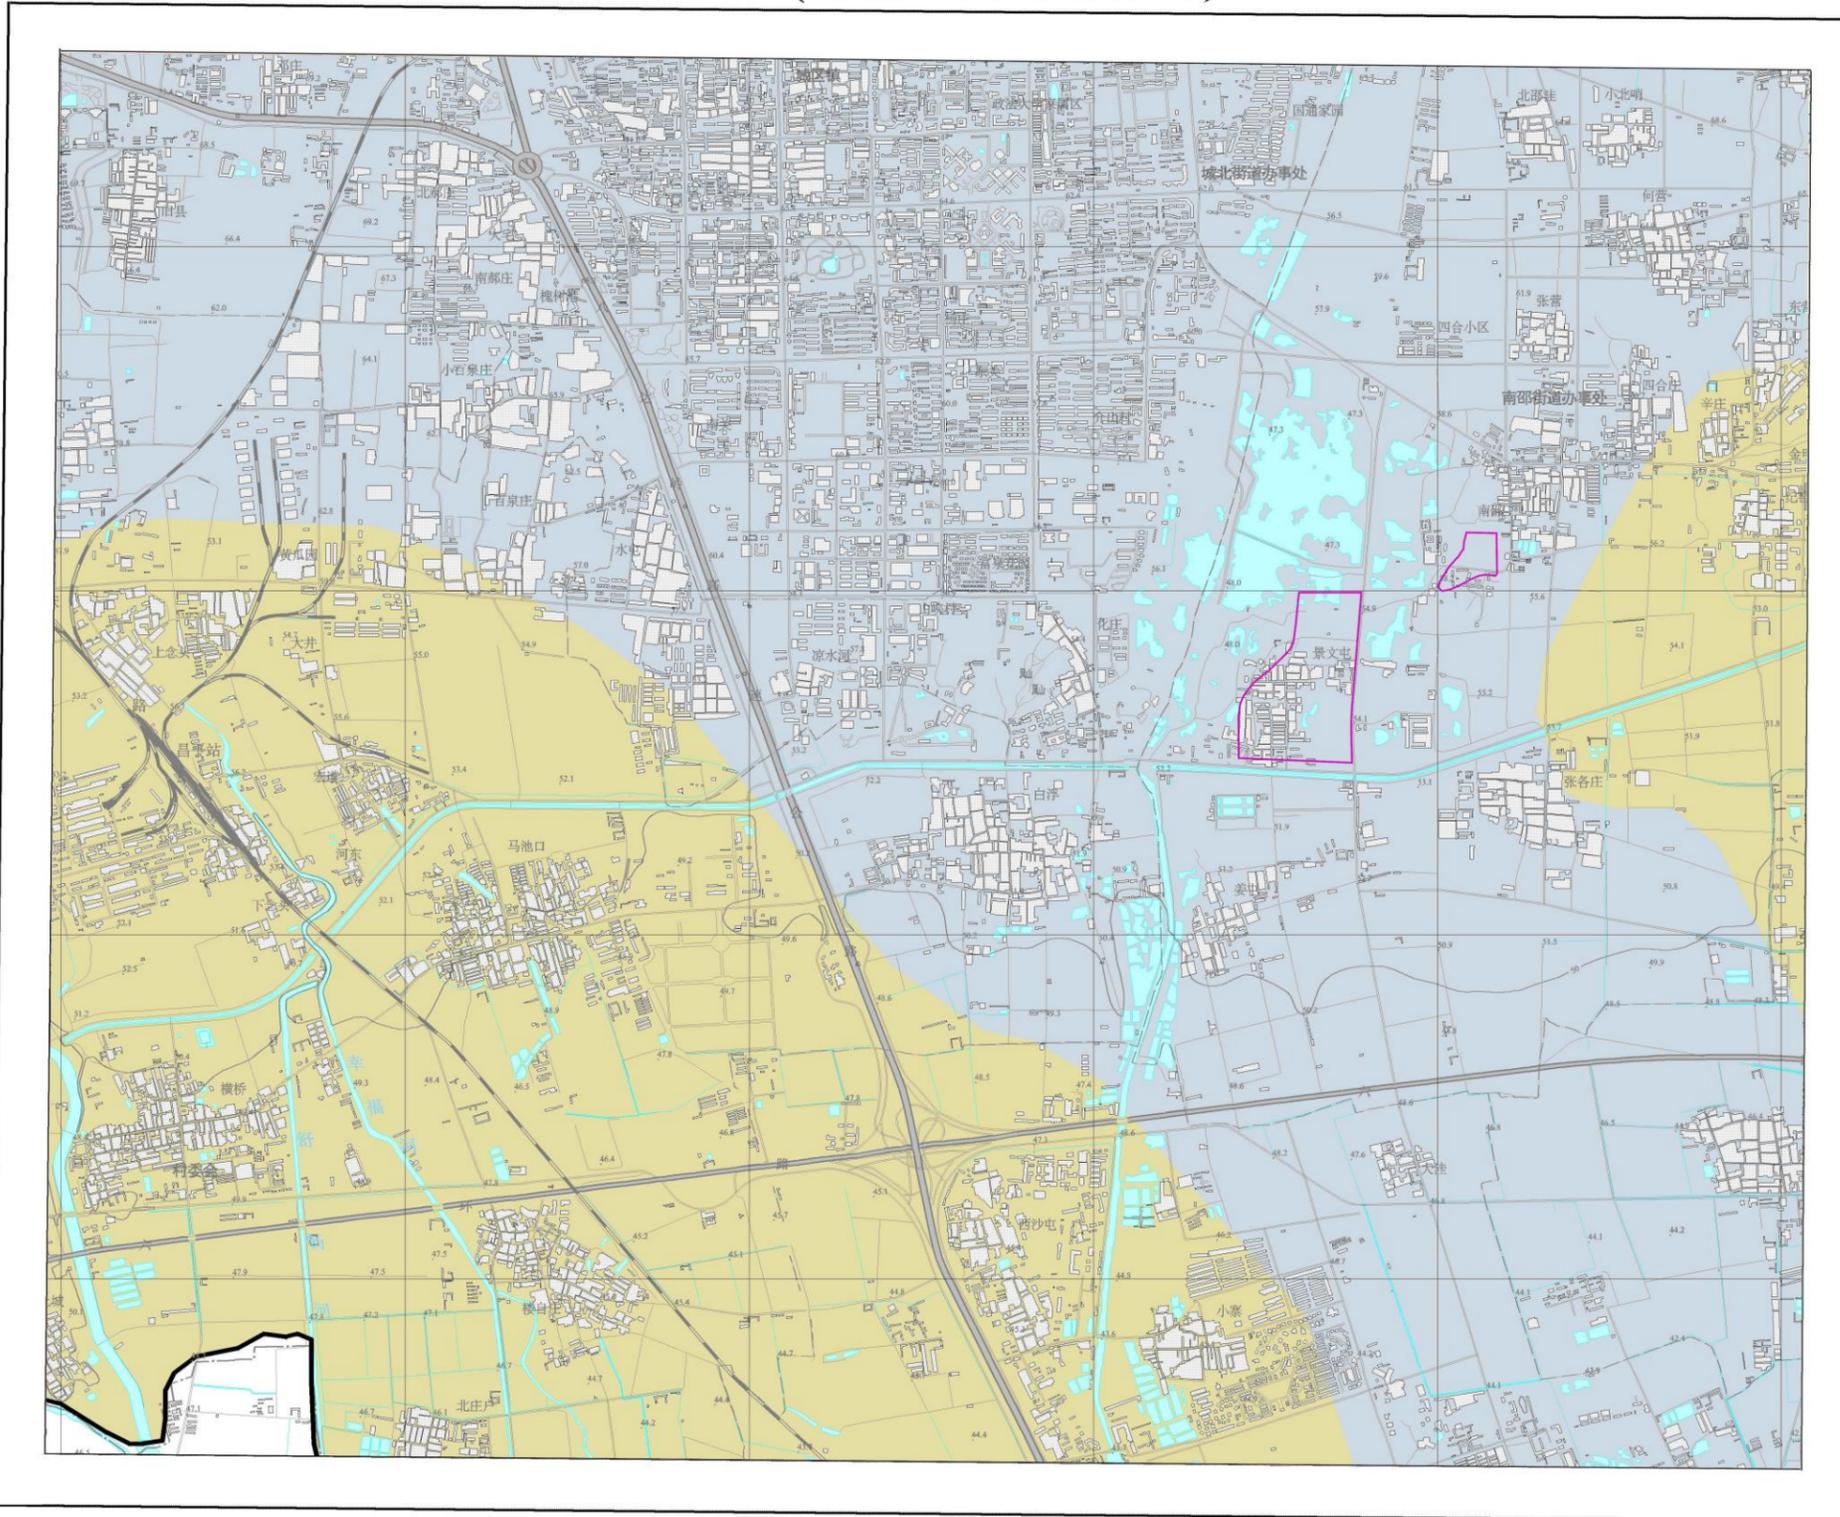
评估区工程地质条件分区图

(专项工程地质测量)

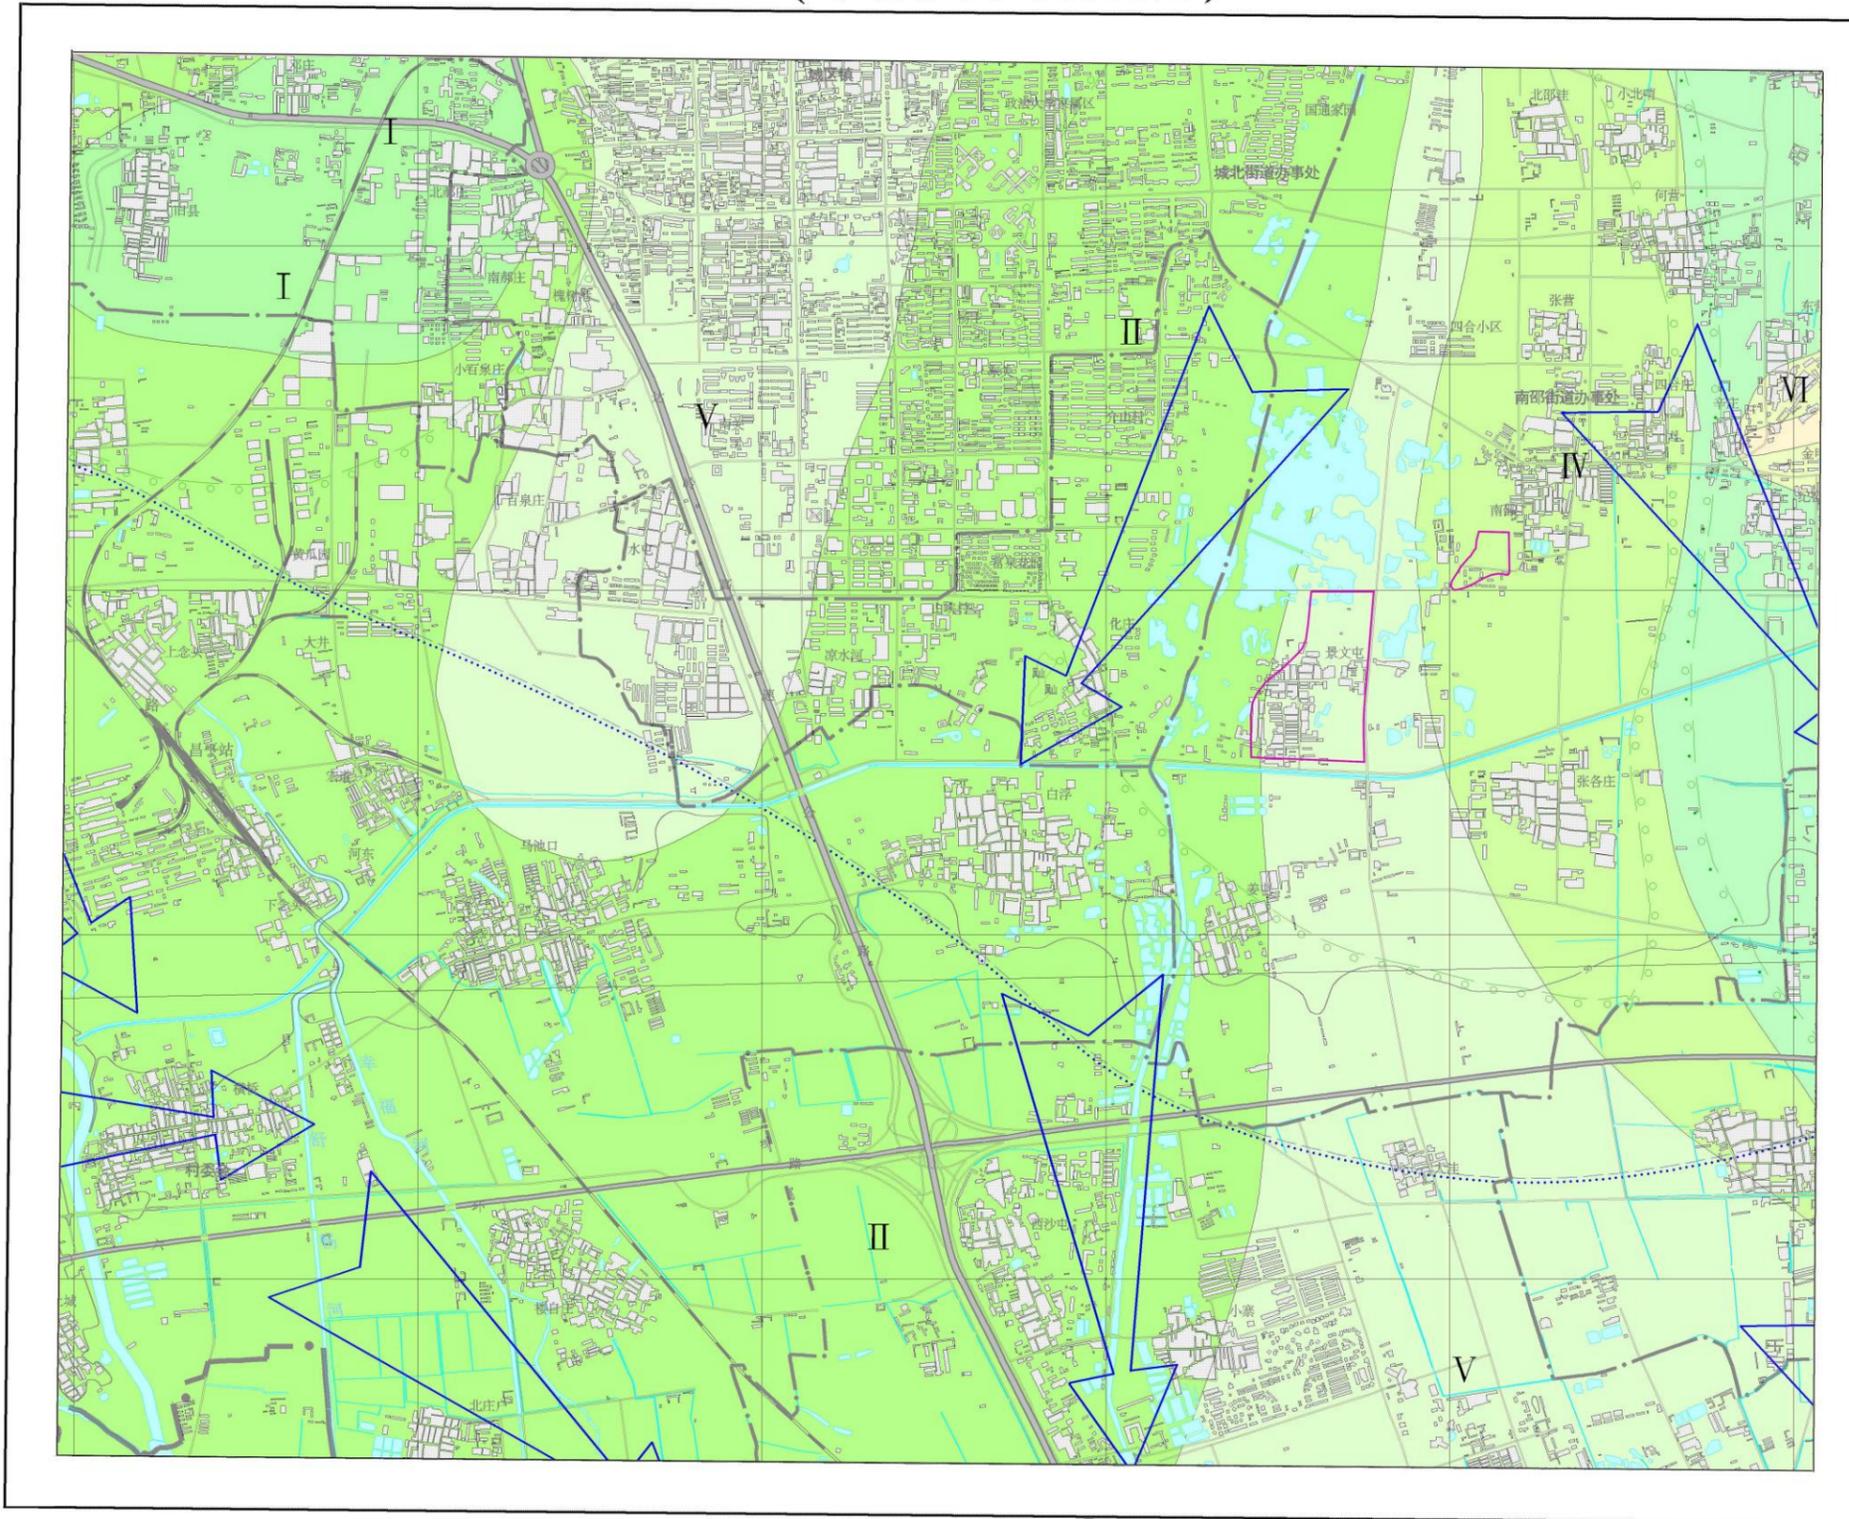
评估区水文地质分区图

(专项水文地质测量)

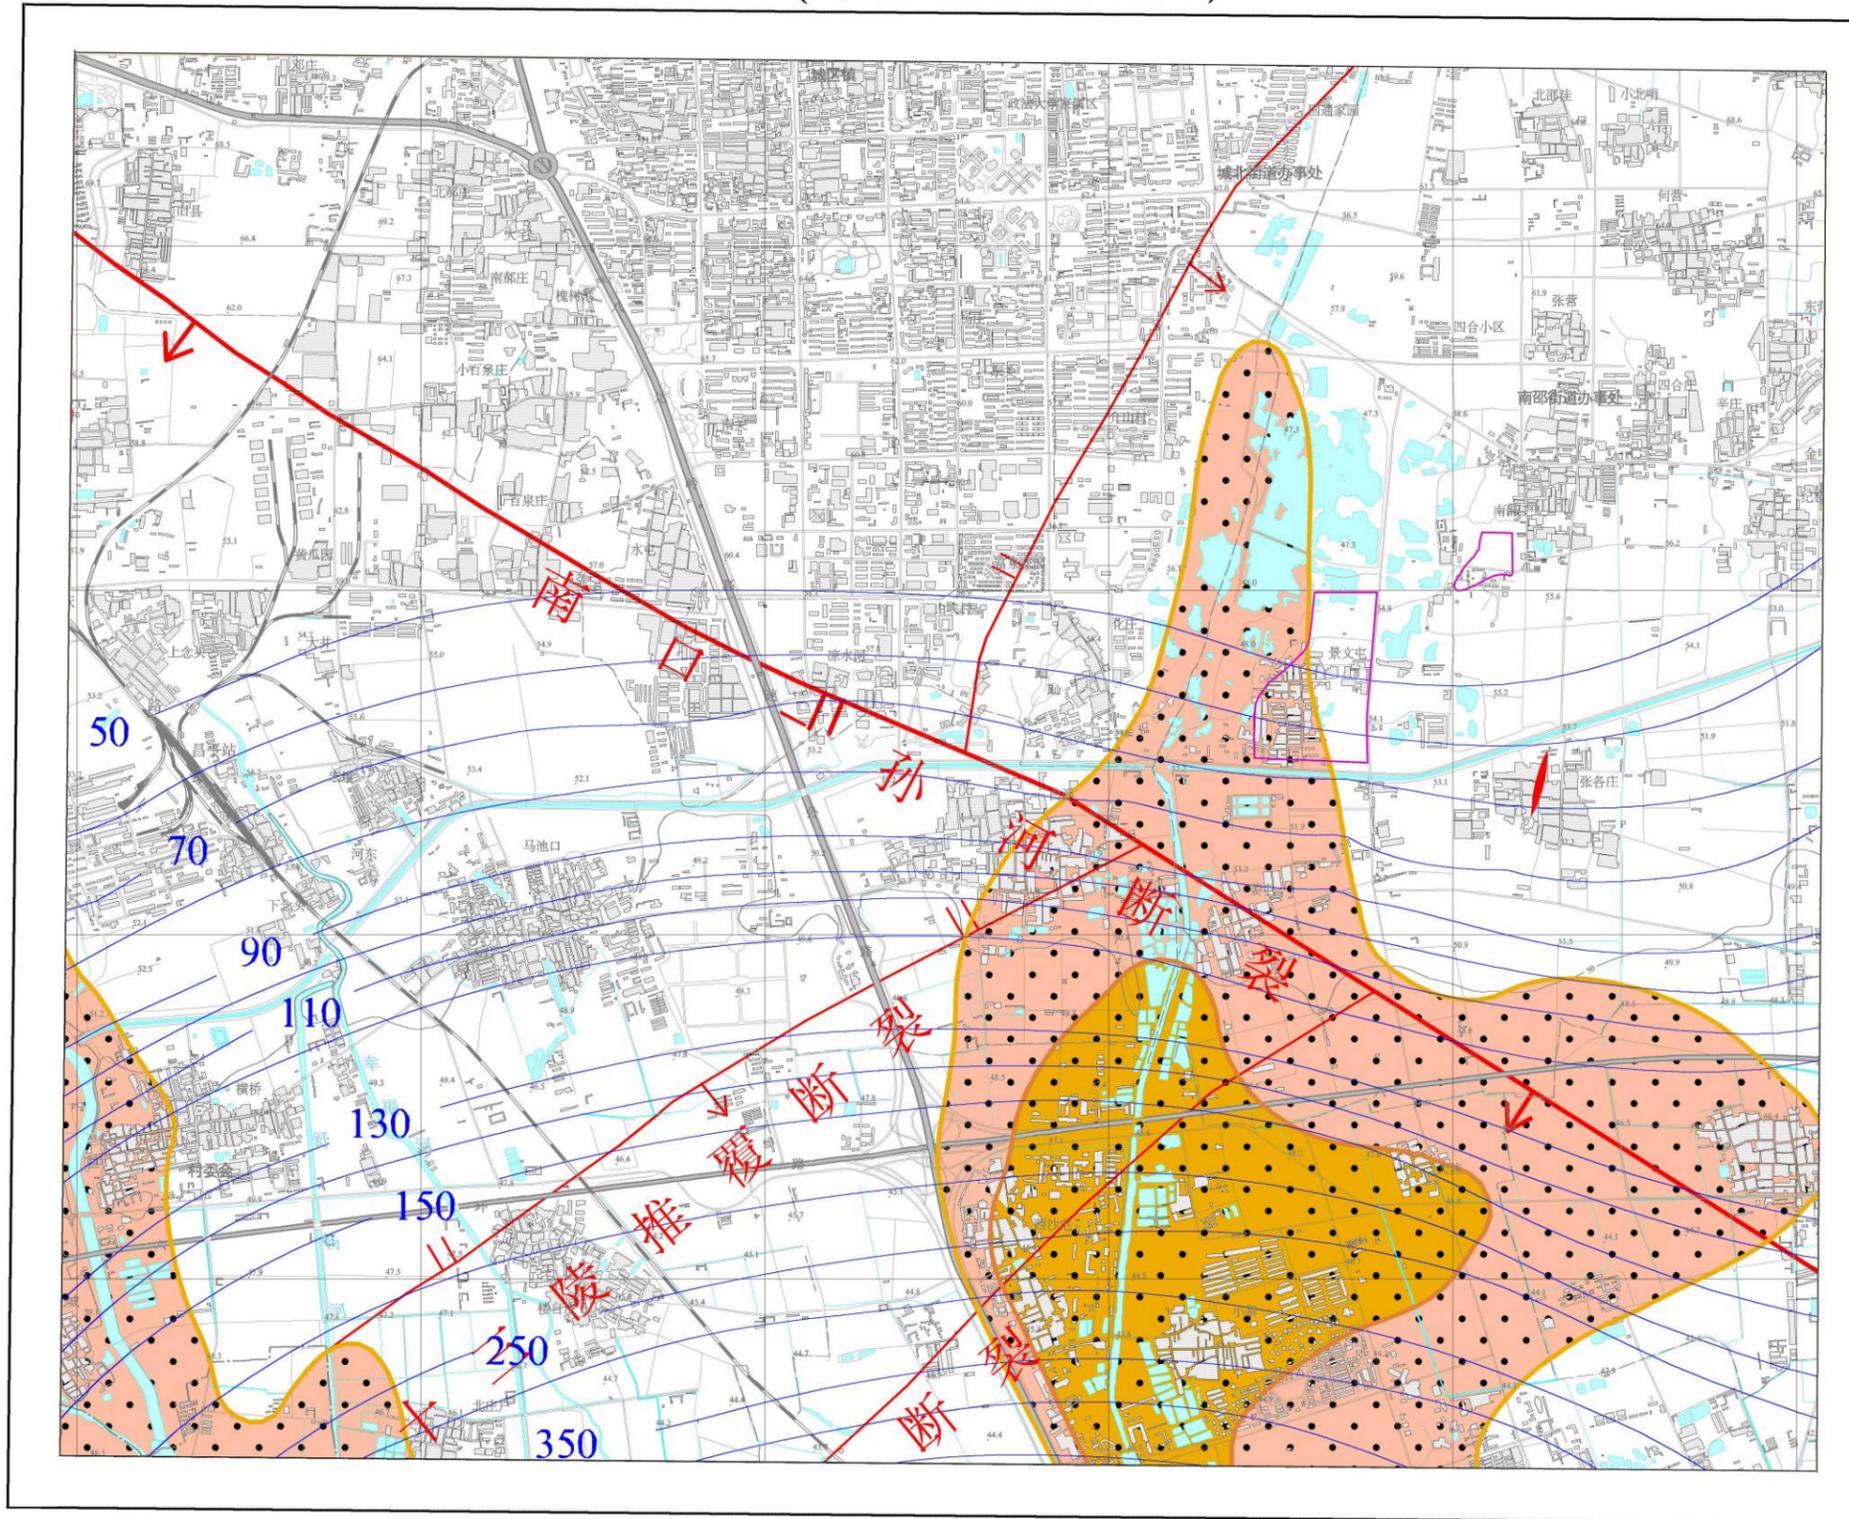
附图 7

评估区地质灾害现状分布图 (专项地质灾害测量)

影响烈度VI度条件下，评估场区范围未产生地震引发的喷砂冒水现象，评估区内只有少部分处于轻微液化区，附图 7。
