海淀区五塔寺地区棚户区改造和环境整治项目
地质灾害危险性评估报告

北京龙源科建地质工程有限公司

海淀区五塔寺地区棚户区改造和环境整治项目
建设用地地质灾害危险性评估报告

评审意见

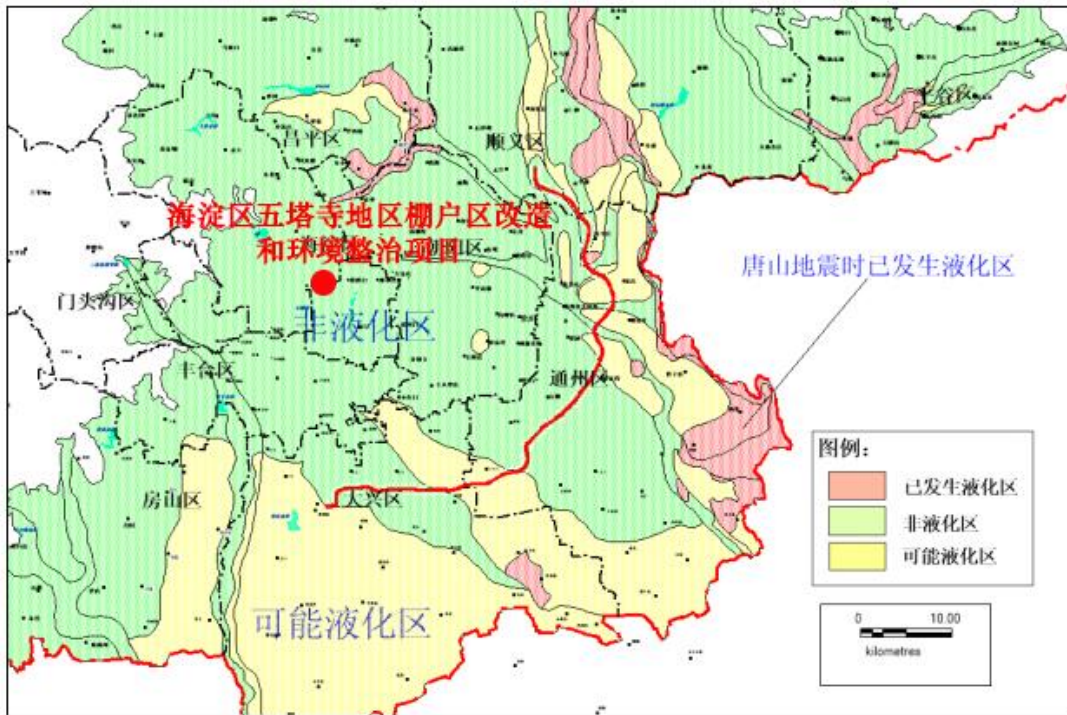
图 4—1 北京市液化分区示意图

北京平原区砂土液化区主要分布于潮白河、温榆河、沟河和小中河等河流的中下游沿岸地区，如图 4—1（“北京市液化分区示意图”）。这些地区地势低洼，多分布新近沉积的粉砂、细砂及粉土层，密实度一般松散~稍密。砂土液化区具体分布在通州西集~郎府、顺义王家场~李遂和泥河、平谷门楼、昌平鲁疃、大兴采育和房山沿村等地，其中又以通州西集~郎府地区最严重。上述地区砂土液化影响除了表现为建(构)筑物因倾斜、下沉等破坏较严重外，其直接标志是地面喷砂冒水，并伴有地裂缝和沉陷等现象。喷出的大量砂土覆盖了农田、堵塞沟渠。如西集~郎府地区的耿楼村 1976 年唐山地震时地面喷砂冒水口达 1000 个以上，遍地皆是。村库房由于不均匀沉陷造成七扭八歪的形状。西集粮库由于砂土液化，导致土园仓下沉和倾斜。

本项目均位于非液化区，历史上从未发生过砂土液化。

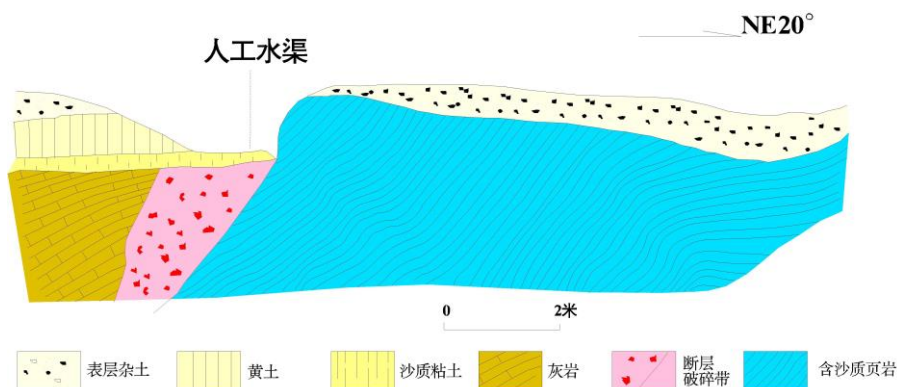
图4-10 八宝山东侧八宝山断裂剖面

八宝山断裂北段的大部分隐伏于平原第四系覆盖层之下，但在八宝山东侧可见该断裂出露，如图 4—10 所示，断裂两盘分别为下侏罗统的含砾粉砂岩和蓟县系雾迷山组硅质条带白云岩，可见后者逆冲到下侏罗统含砾粉砂岩之上，表明该断裂为压扭性逆掩性质。中国地震局分析预报中心（1997）对断层面接触处的断层泥进行了热释光测龄，测试结果为距今 13.97 ± 1.13 万年，说明八宝山断裂的强烈活动时代为中更新世。

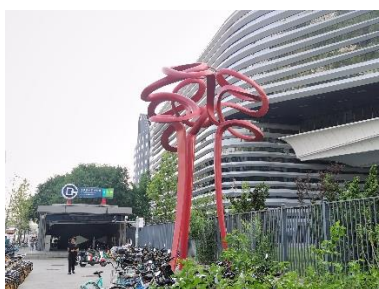
照片 4—1 地铁国家图书馆站（2009 年建成）
维也纳国际酒店（1993 年）

表 4—5 建设场地周边地区地质灾害调查情况表

调查对象	调查数量	调查结果	备注
地铁、公路	8 处	无因地质灾害引起的明显变形和开裂损坏现象	地铁国家图书馆站、中关村南大街、动物园北路等
企、事业单位、小区、学校	6 个	无因地质灾害引起的明显差异变形和开裂损坏现象	气象医院、中国气象局社区、北京石刻艺术博物馆、紫瑞嘉园、五塔寺村、金地华著等

经过本次活动断裂的现场调查，未发现因该断裂活动而引发的灾害，灾情为轻，按照《地质灾害危险性评估技术规范》(DB11/T 893-2021)相关规定，活动断裂对拟建项目地质灾害现状危险性为小。
