通州新城运河核心区 3 号地 E 地块  
**地质灾害危险性评估报告**

中航勘察设计研究院  
二〇〇八年十二月

# 通州新城运河核心区3号地E地块 地质灾害危险性评估报告

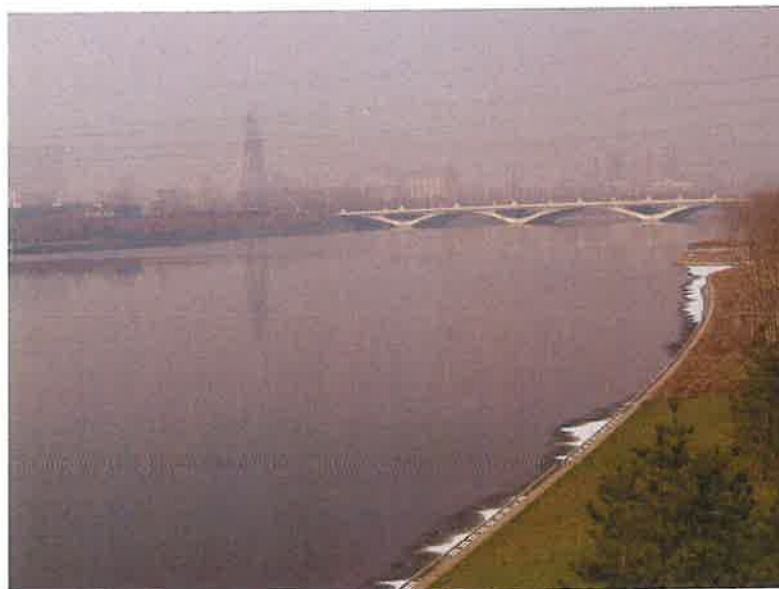
图 2-2 建设用地西侧的北运河

评估区属北运河水系，建设用地西侧紧临北运河，其宽约 150m，深约 10-15m，见图 2-2。北运河在通州区永顺镇北由温榆河与小中河汇合后形成（其中温榆河发源于北京昌平区，小中河发源于北京顺义区），在通州苏庄又汇入了凉水河，于通州区东南流出北京，北京区段全长约 38km。

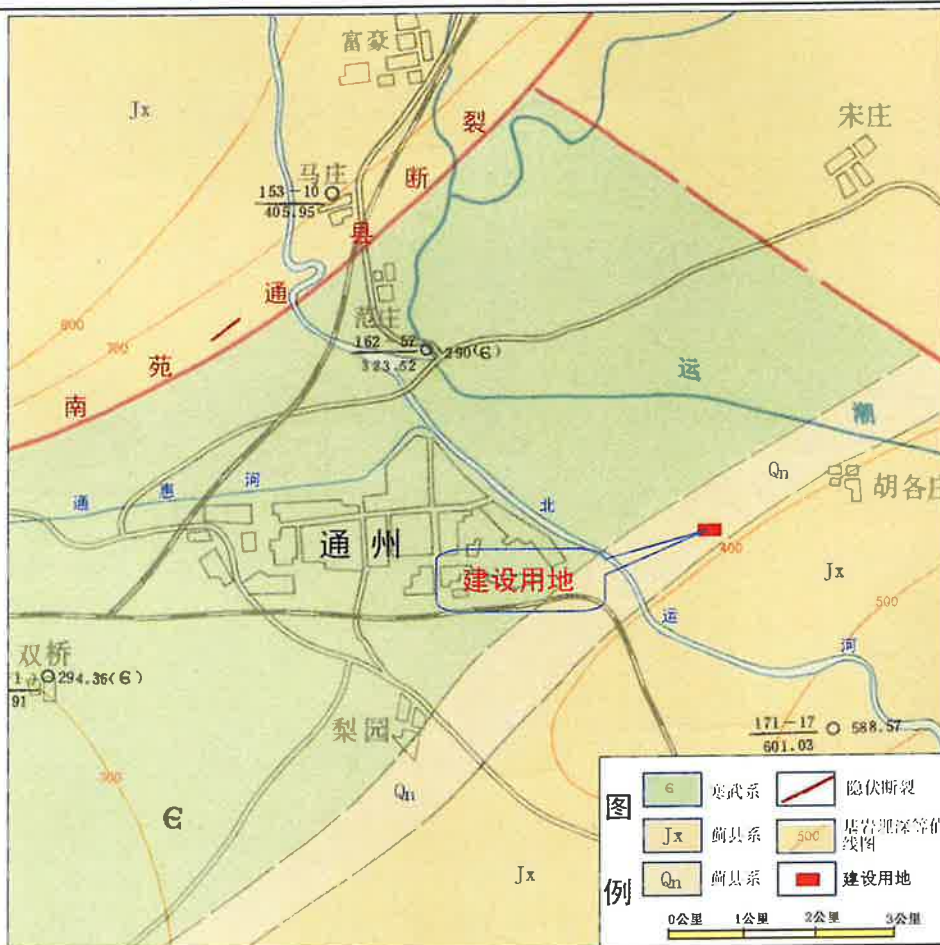
图 2-3 建设用地附近区域基岩地质构造图

评估区表层为第四系所覆盖，下伏基岩主要为寒武系、蓟县系及青白口系，见图 2-3。现由老至新简述如下：

从图 2-3 中可以看出，没有断裂通过建设用地，在建设用地西北 5.5km 处有南苑—通县断裂通过，有关该断裂的活动特性下面进行论述。
