2026 年昌平区 G6 辅路（K50+000-K53+870）

健康工程

# 施工招标文件

第三册 桥梁工程（共四册）

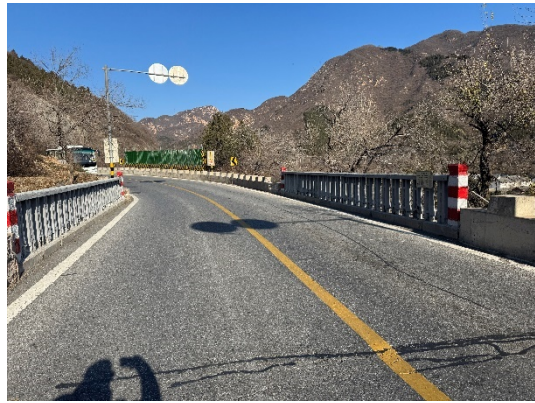
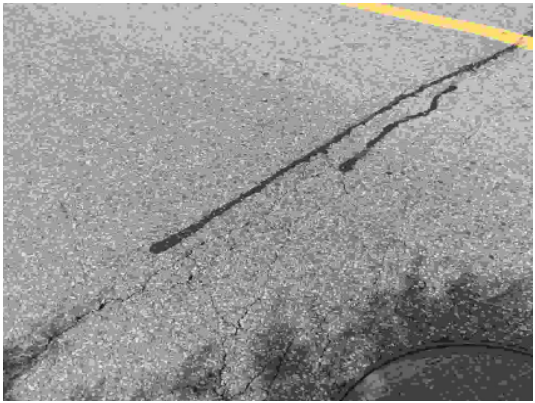
图 2.4.2-1 桥面铺装裂缝

病害：桥面采用沥青混凝土铺装。经检查，桥面铺装主要病害为裂缝。

- ① 对桥面铺装裂缝进行灌缝封闭处理。

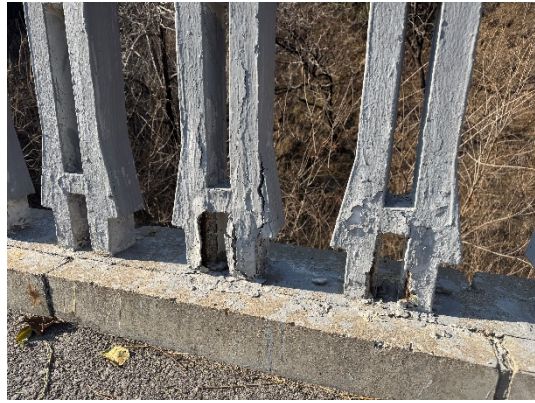
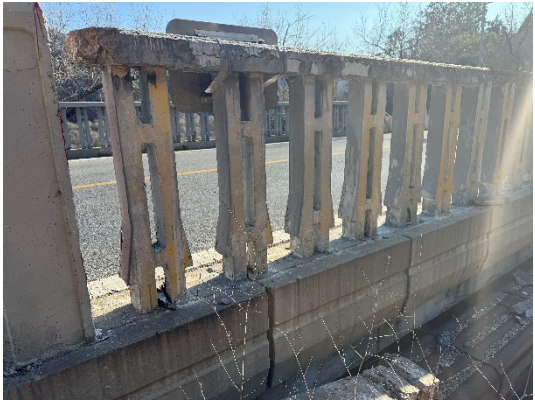
图 2.4.2-2 混凝土护栏和地袱锈胀露筋

病害：混凝土护栏和地袱锈胀露筋。

① 对缺陷位置及时进行修复。

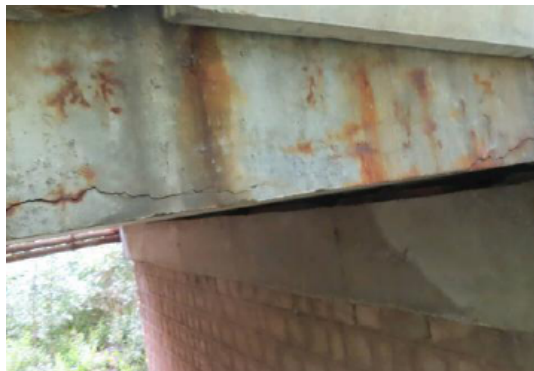
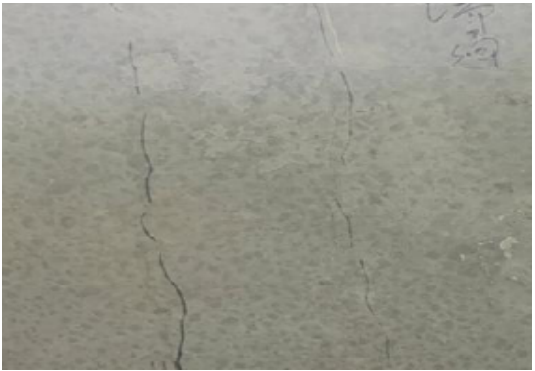
图 2.4.2-3 主梁锈胀开裂（左）和裂缝（右）

病害：主梁锈胀开裂、裂缝。

- ① 凿除钢筋锈蚀部位劣化混凝土，对外露钢筋做阻锈除锈处理后，采用环氧砂浆或高强混凝土进行修补。

- ① 根据裂缝宽度，采用环氧树脂胶对裂缝进行涂刷压力灌封。

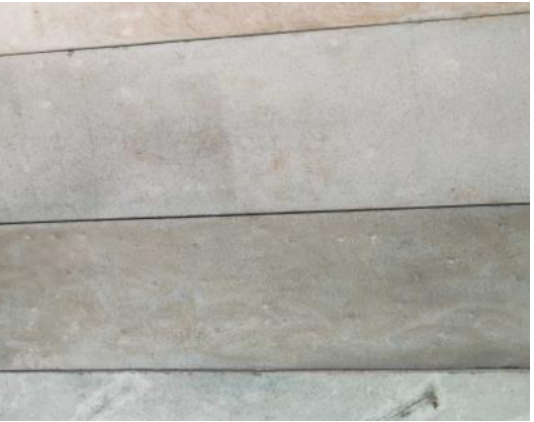
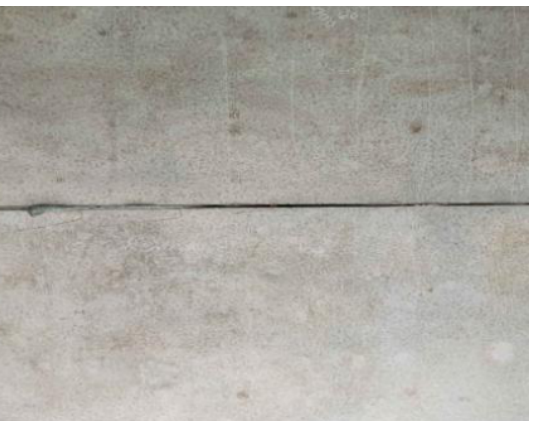
图 2.4.2-4 铰缝脱落

病害：铰缝脱落。

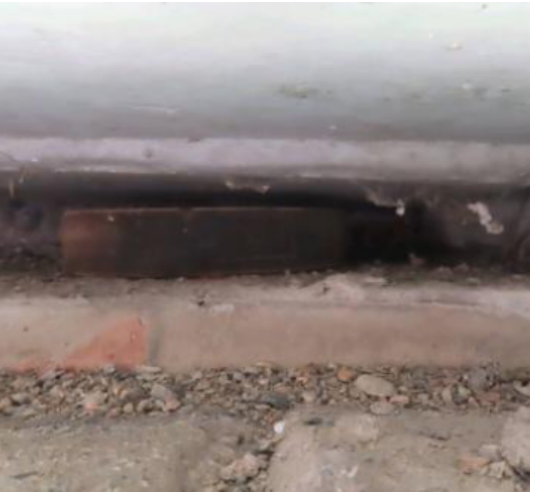
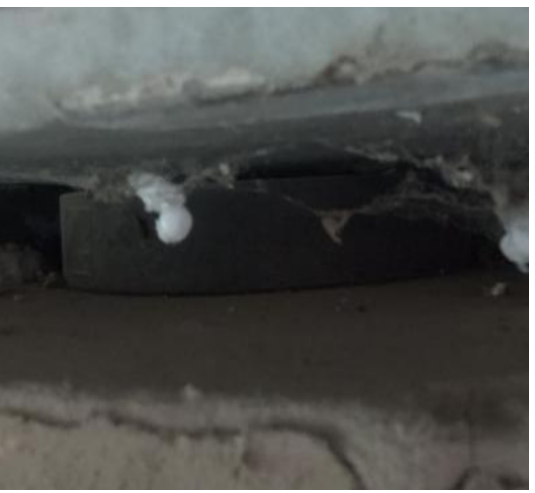
图 2.4.2-5 支座脱空

病害：支座脱空。

- ① 对支座脱空处用钢板垫实。

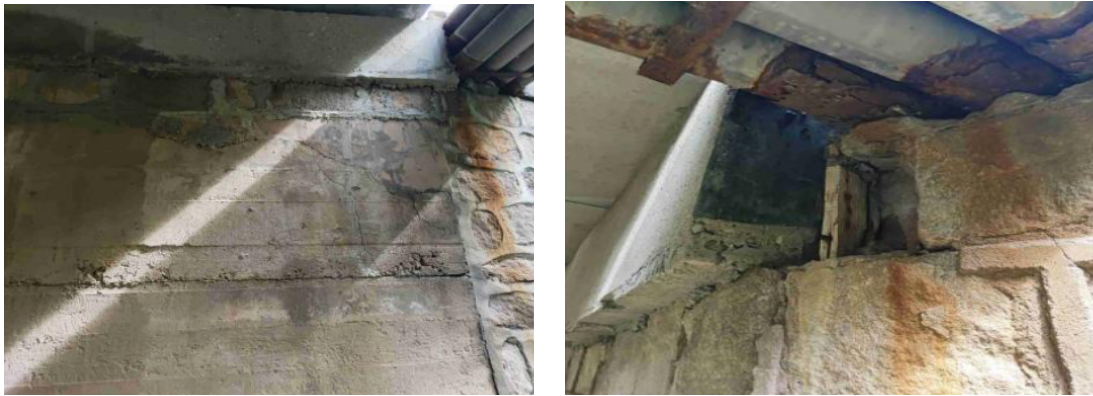
图 2.4.2-6 混凝土裂缝（左）和锈胀开裂（右）

病害：混凝土锈胀开裂、裂缝。

- ① 凿除钢筋锈蚀部位劣化混凝土，对外露钢筋做阻锈除锈处理后，采用环氧砂浆或高强混凝土进行修补。

- ① 根据裂缝宽度，采用环氧树脂胶对裂缝进行涂刷压力灌封。

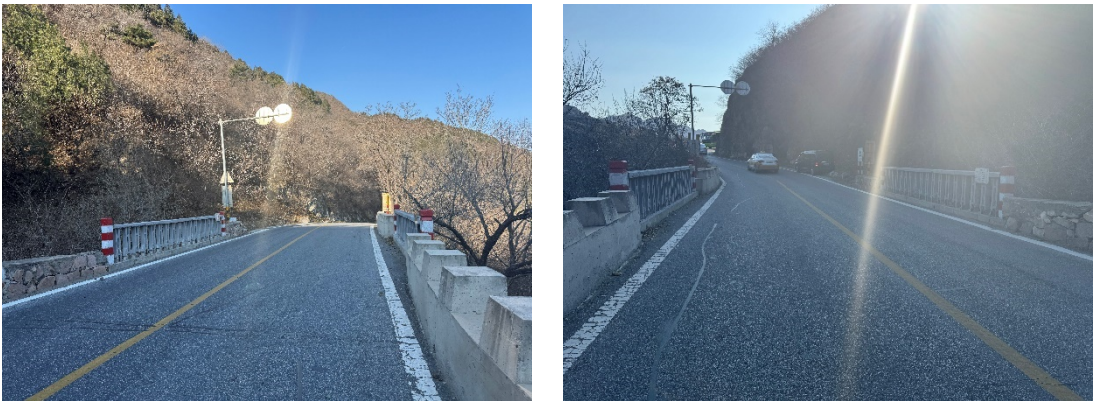
图 2.4.3-1 桥面铺装磨光露骨

病害：桥面采用沥青混凝土铺装。经检查，桥面铺装主要病害为磨光露骨。

- 1) 桥面重新铺装；
- 2) 对栏杆挂板锈胀部位进行修复处理；
- 3) 对栏杆锈胀开裂及破损用高强度混凝土修复；
- 4) 采用高强度混凝土对梁体破损区域进行修复；
- 5) 对简支板裂缝灌缝修补，避免内部钢筋锈蚀；
- 6) 对部分支座局部脱空进行垫板处理，并定期跟踪观测剪切变形支座；
- 7) 加强日常养护。

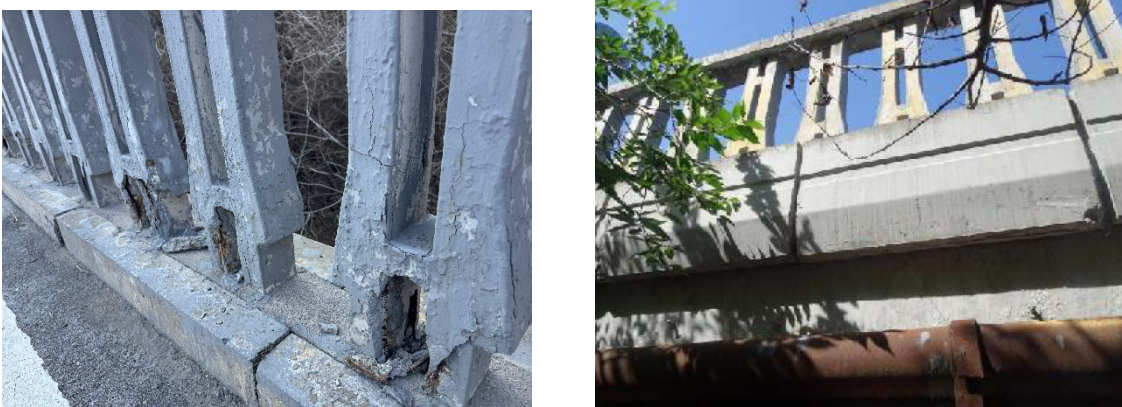
图 2.4.3-2 混凝土护栏和地袱锈胀露筋

病害：混凝土护栏和地袱锈胀露筋。

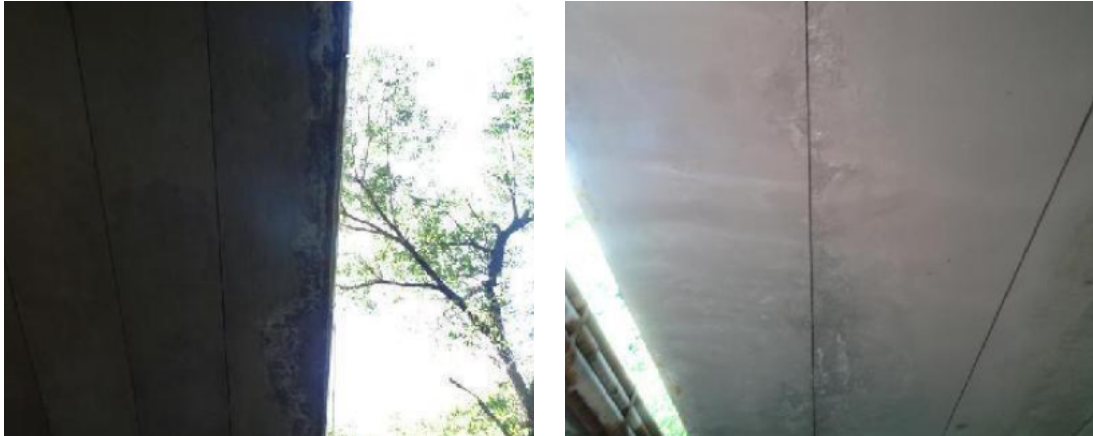
图 2.4.3-3 主梁锈胀开裂（左）和裂缝（右）

病害：主梁锈胀开裂、裂缝。

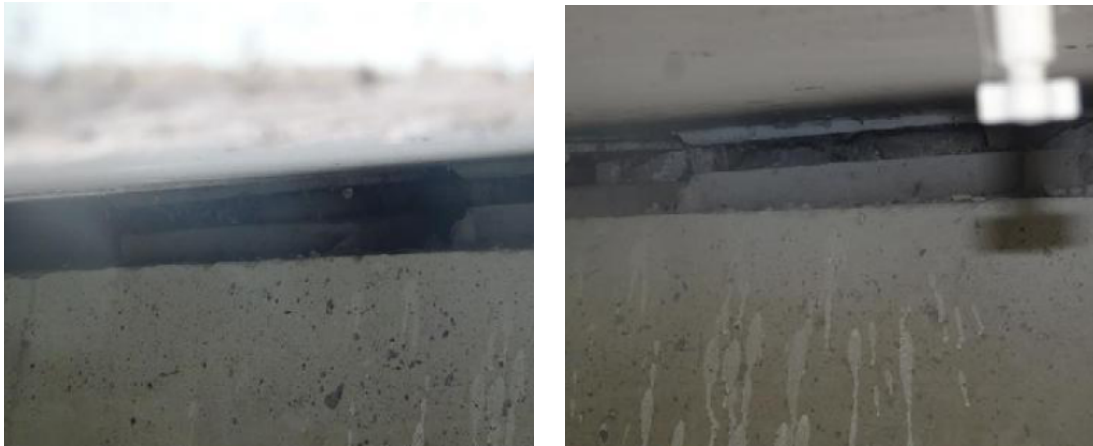
图 2.4.3-4 支座脱空

病害：支座脱空。

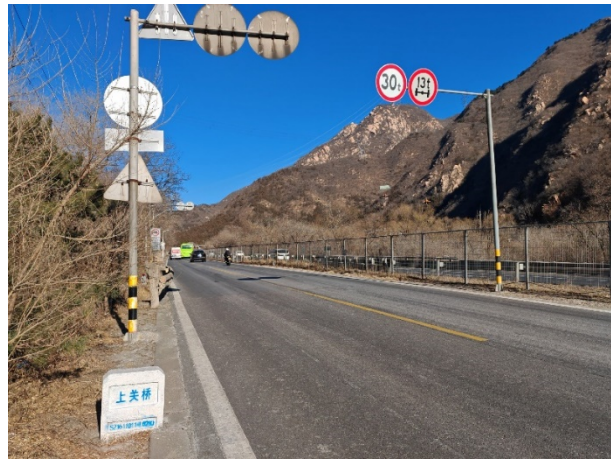
图 2.4.4-2 桥梁整体状况良好

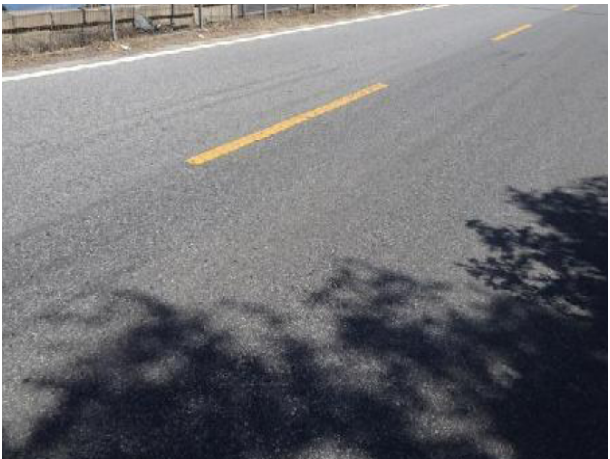
病害：桥面采用沥青混凝土铺装。经检查，桥面铺装主要病害为磨光露骨。

图 2.4.4-2 桥面铺装磨光露骨

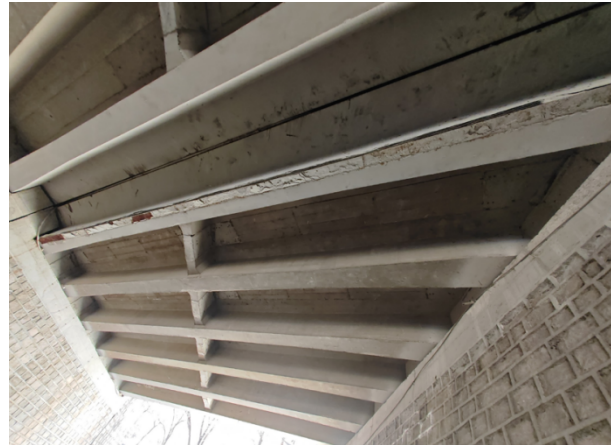
图 2.4.4-3 上部整体状况良好

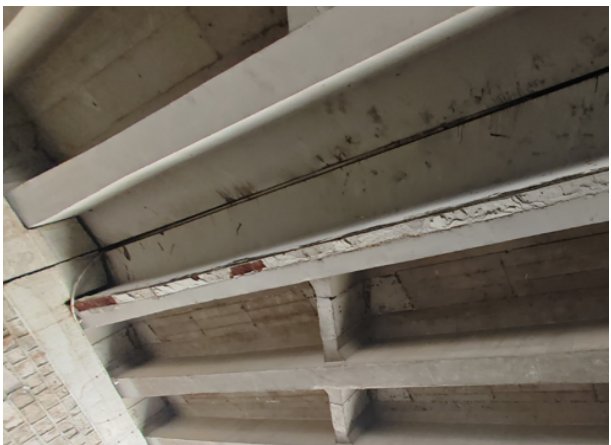
仅加固钢板局部轻微锈蚀，其他整体状况良好。

图 2.4.4-4 加固钢板局部轻微锈蚀

- 1) 用改性沥青修补桥面裂缝。
- 2) 护栏底座开裂部位，用环氧砂浆修补。
- 3) 防撞钢板做除锈和防锈处理。
- 4) 主梁和桥台锈胀部位，先凿除表面混凝土，对钢筋除锈，再用环氧砂浆修补。
- 5) 对桥台和横隔板裂缝做闭缝处理，防止内部钢筋锈蚀。

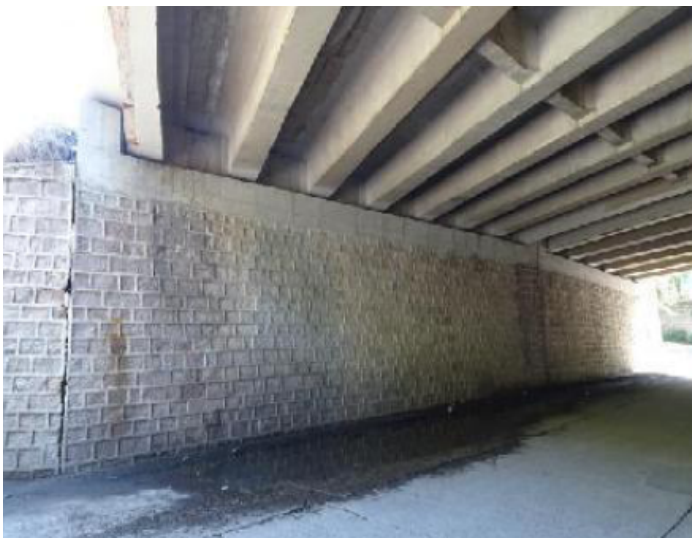
下部结构整体状况良好。

图 2.4.4-5 下部结构整体状况良好
