宝华里房改带危改小区土地一级开发项目(商业金融用地  
0504-673 地块、商业金融用地 0504-674 西)

## 地质灾害危险性评估报告

中核大地生态科技有限公司

二〇二四年一月

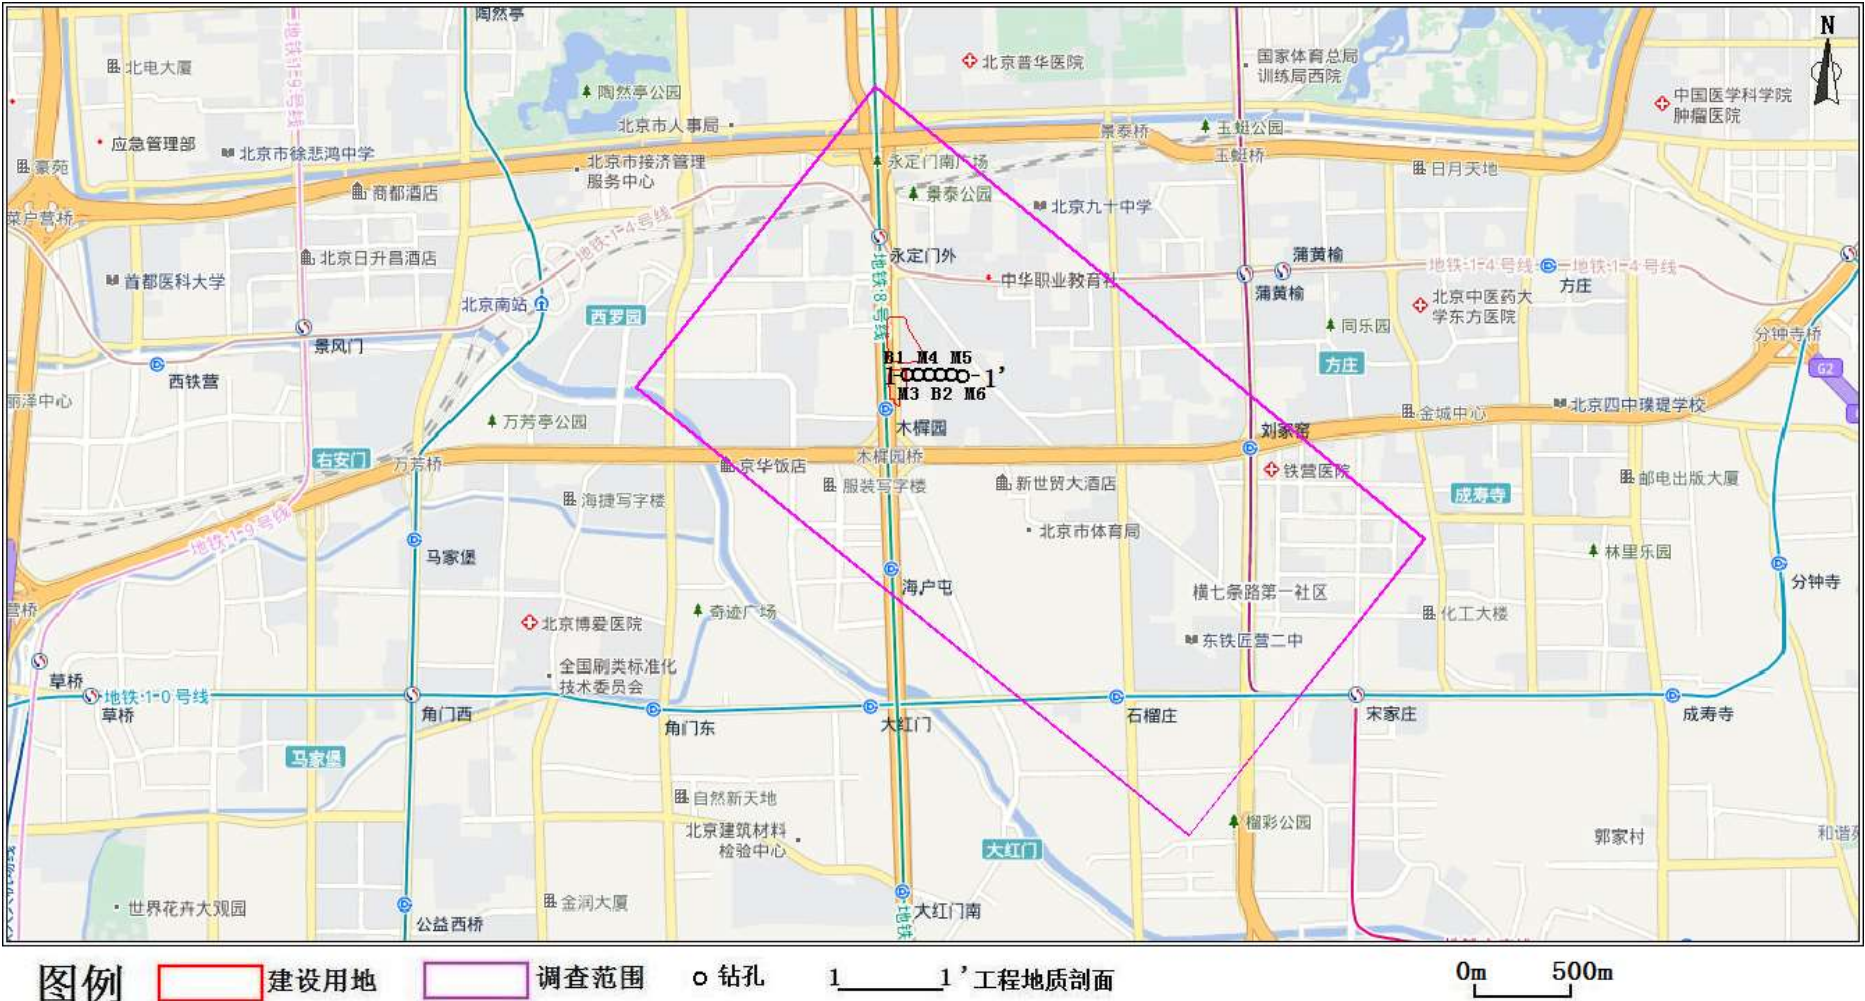
图 1-6 调查范围图

野外部分主要是区域地质、水文地质、工程地质、环境地质调查等。野外调查范围主要根据该建设工程项目特点及地质环境条件来确定。本次工程地质、水文地质及环境地质调查面积为 7.6km<sup>2</sup>。工作流程见图 1-5，调查范围见图 1-6。评估工作自 2024 年 1 月 3 日开始，于 2023 年 1 月 12 日全部完成。本次评估完成的实物工作量见表 1-1。

利用的勘察钻孔的平面位置见图 1-6，工程地质剖面见图 2-5。

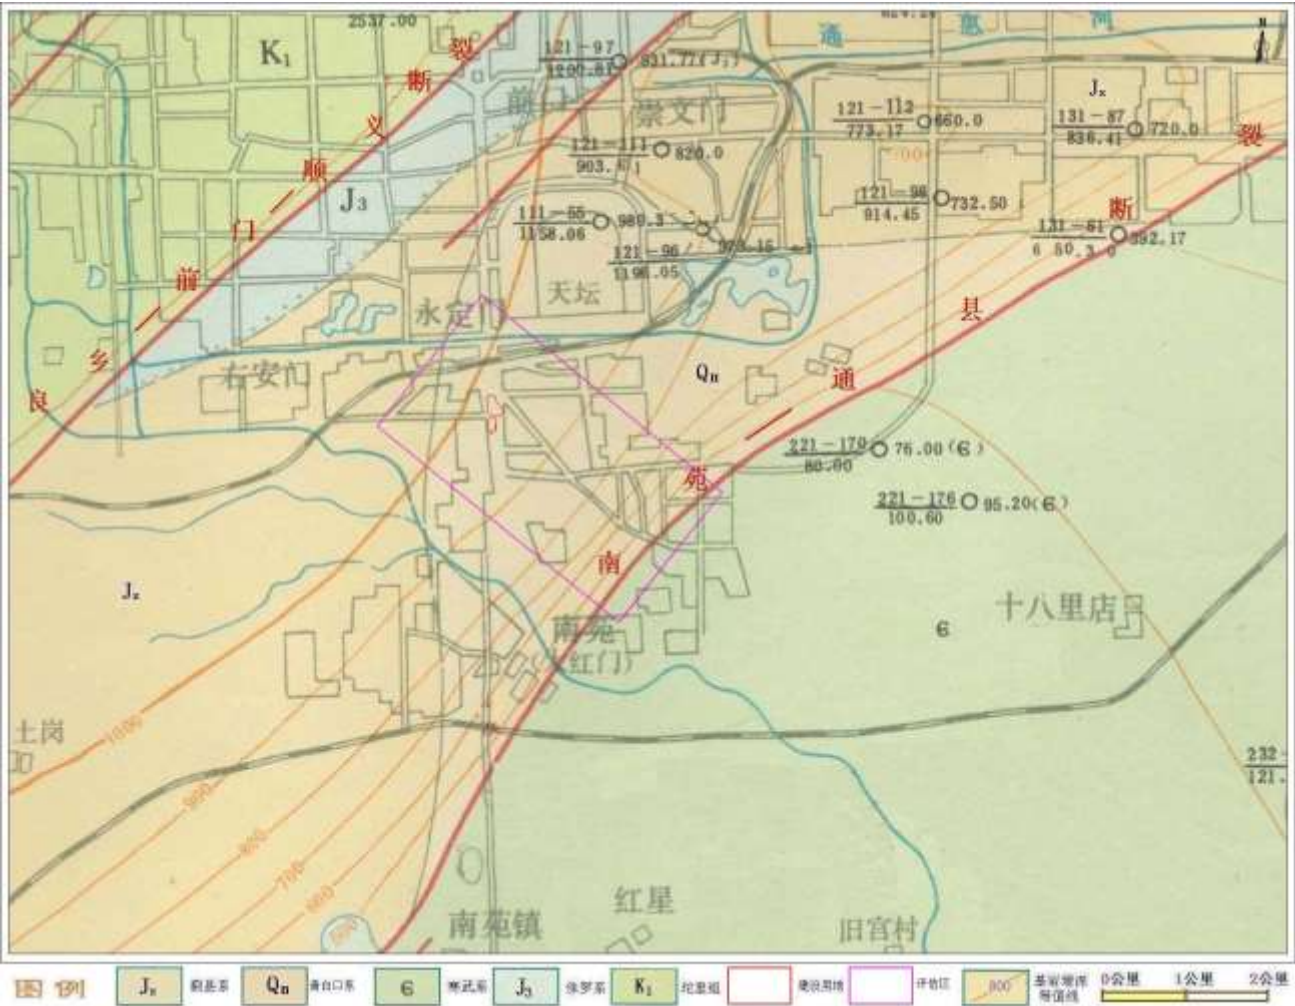
图 2-3 评估区基岩地质构造图

评估区位于永定河冲洪积扇的中部，第四系堆积物厚度小于 100m，第四系下为新近系（N），新生界以下的地层有蓟县系(Jx)、青白口系（Qn），寒武系(ε)，

见图 2-3，现由老到新分述如下：

从图 2-3 中可以看出，建设用地东南侧约 2.2km 有南苑—通县断裂通过，有关该断裂的特性如下。
