北京市怀柔区 HR00-0103-6012 地块项目

地质灾害危险性评估报告

中材地质工程勘查研究院有限公司
二〇二五年三月

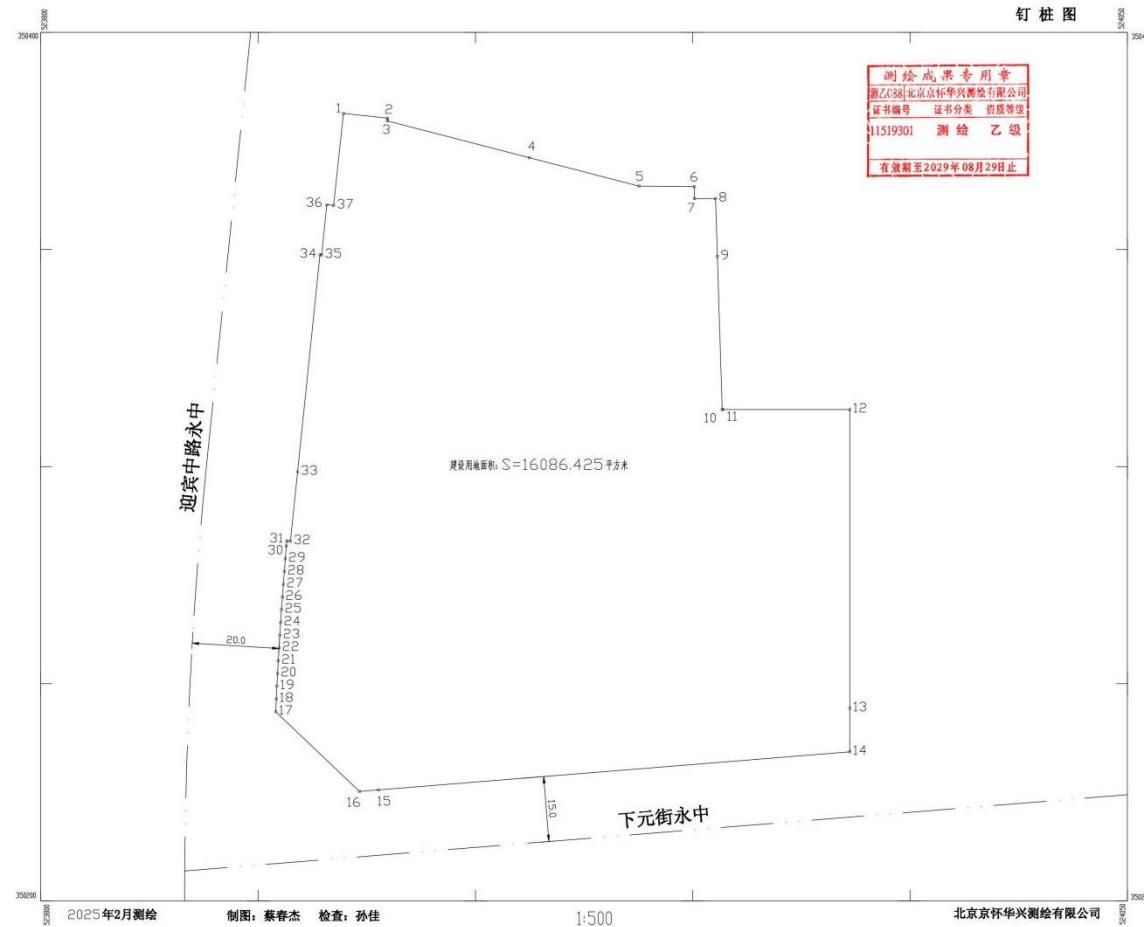
图 1-2 建设用地测量成果图

建设场地地理位置图见图 1-1，建设用地测量成果见图 1-2~图 1-3。

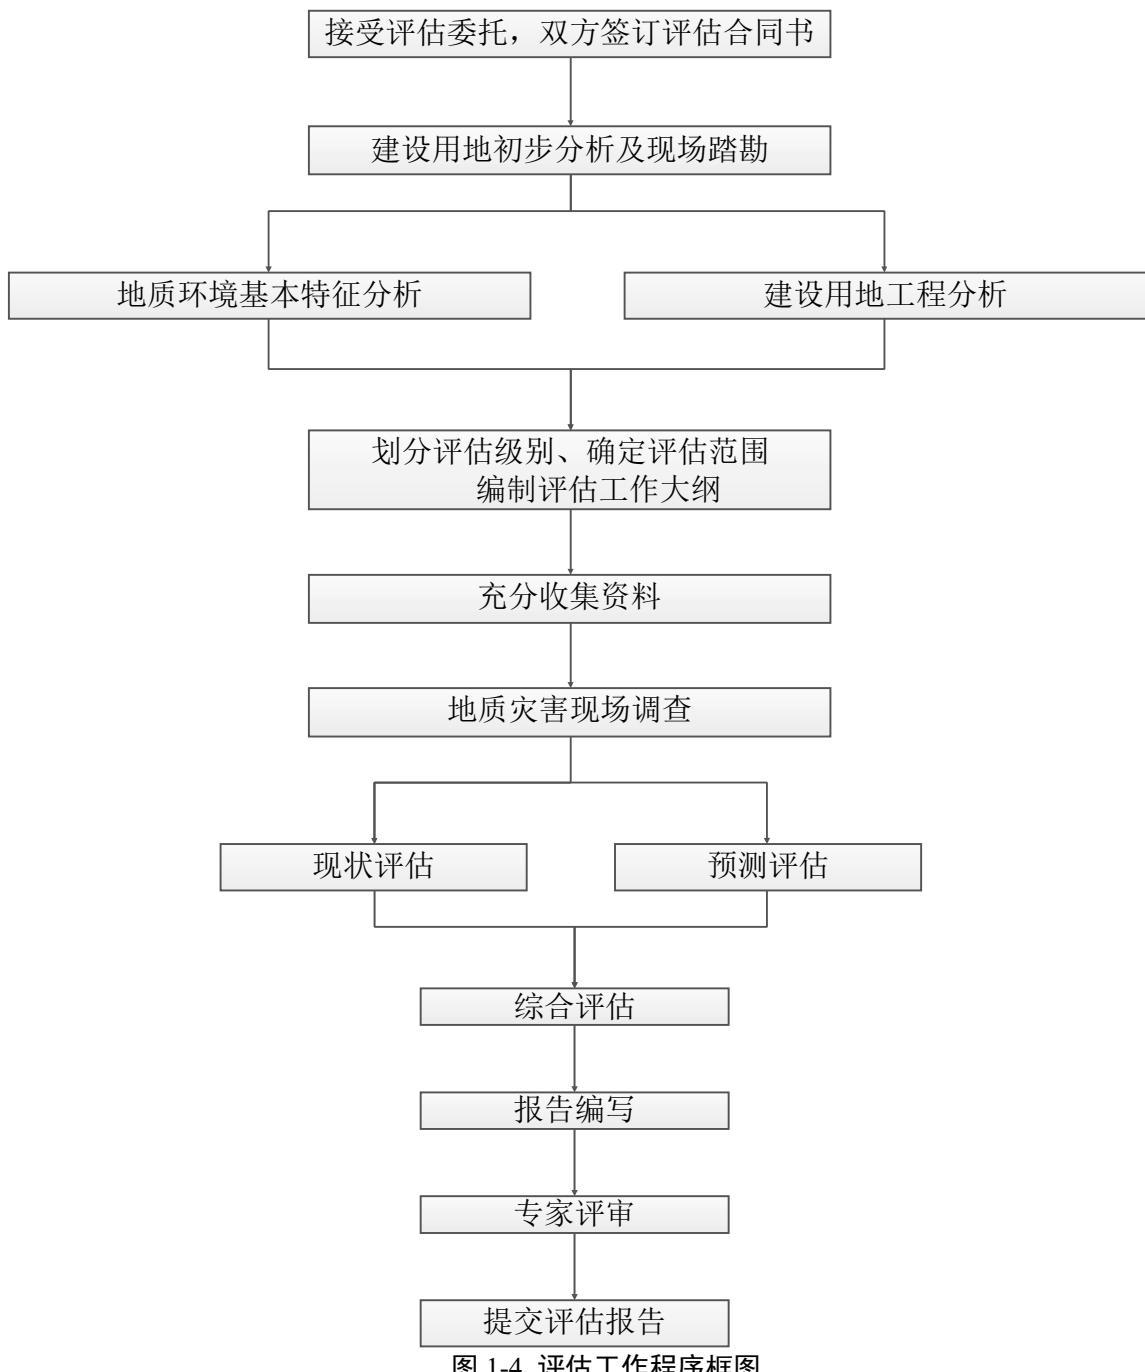
图 1-4 评估工作程序框图

为了科学、全面地对建设用地地质灾害危险性进行评估，接受甲方委托任务后，我单位成立了专门地质灾害评估项目小组，在现场踏勘的基础上，充分收集、整理场地附近已有气象、水文、地理、区域地质、环境地质和地质灾害等资料，进行了地质环境条件综合调查。根据建设用地及周边的地质环境条件及地质灾害现状，在综合分析的基础上，对评估区潜在的活动断裂、地面沉降和砂土液化地质灾害进行了重点调查。在此基础上，经综合分析和系统整理，按照技术要求，按地质灾害类型逐项进行现状评估、预测评估，对区内建设场地进行适宜性评估，并提出了地质灾害的防治措施，评估工作程序见图 1-4。

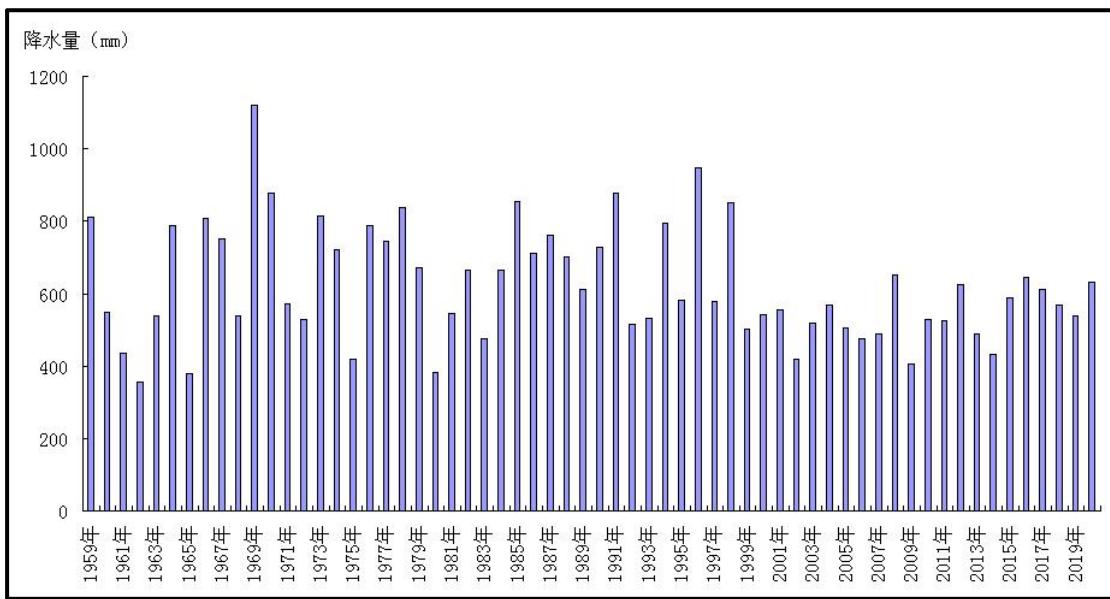
图 2-1 北京怀柔区 1959~2020 年降水量直方图

怀柔区多年平均降水量为 638.4mm, 年最高降水量是 1969 年为 1120.8mm, 年最低降水量是 1962 年为 354.4mm。降水主要集中在 6~8 月份。怀柔区降水量的多年变化详见图 2-1。

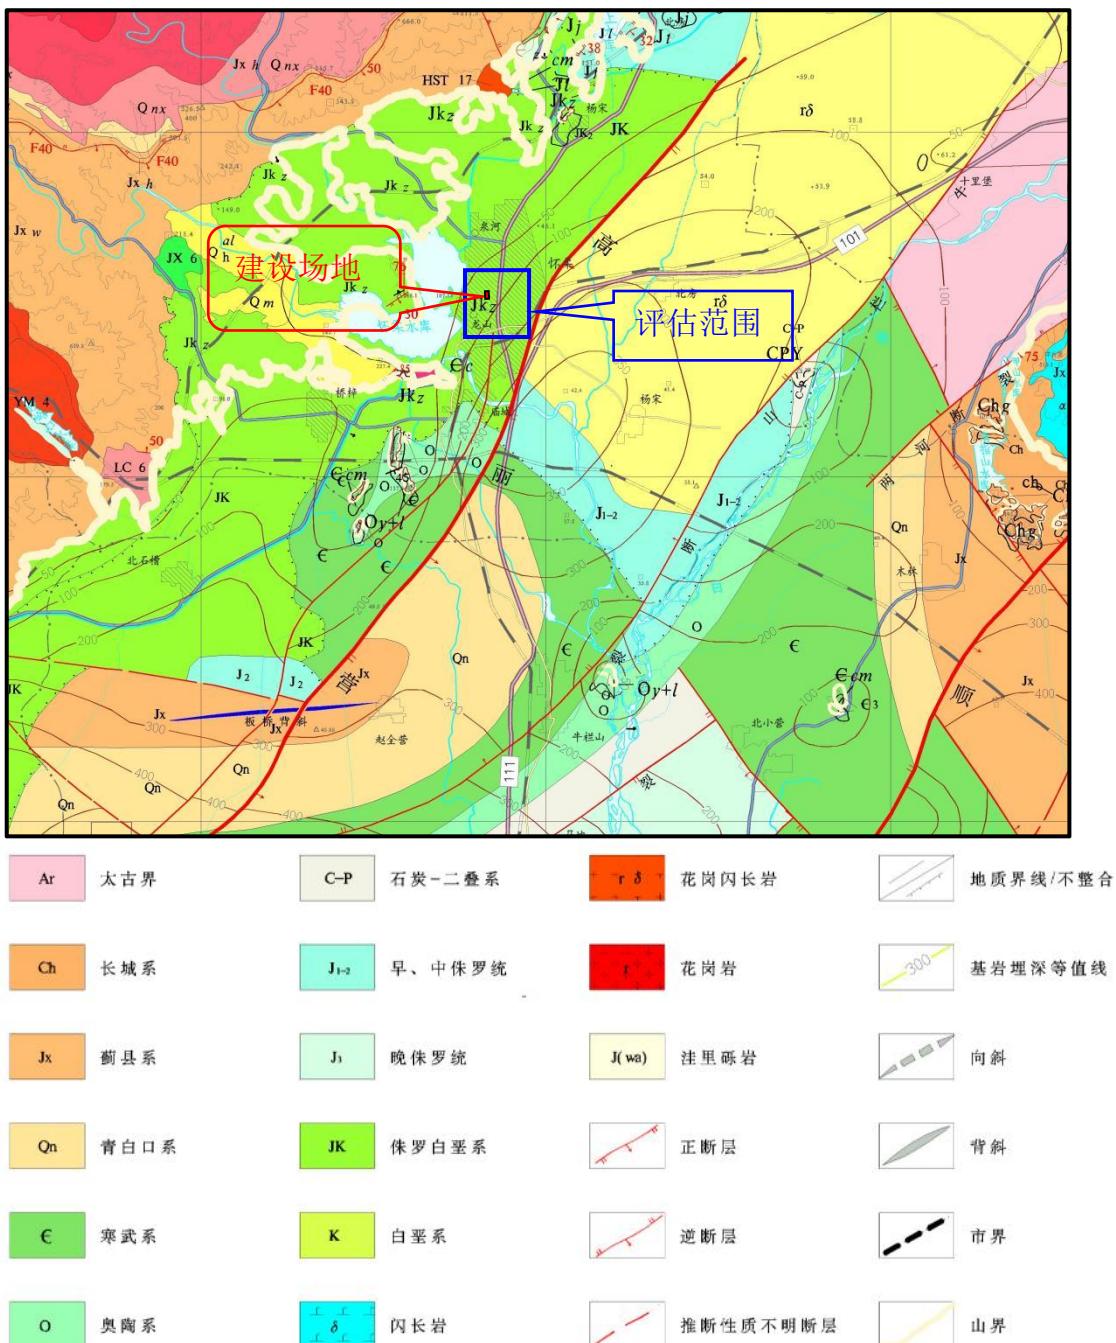
图 2-2 建设用地及周边基岩地质构造图

评估区隐伏基岩主要为中侏罗统（ J_2 ）、奥陶系（O）、寒武系（ \in ）及中生代酸性侵入岩体（ $\gamma \delta$ ）（图 2-2），现分述如下：

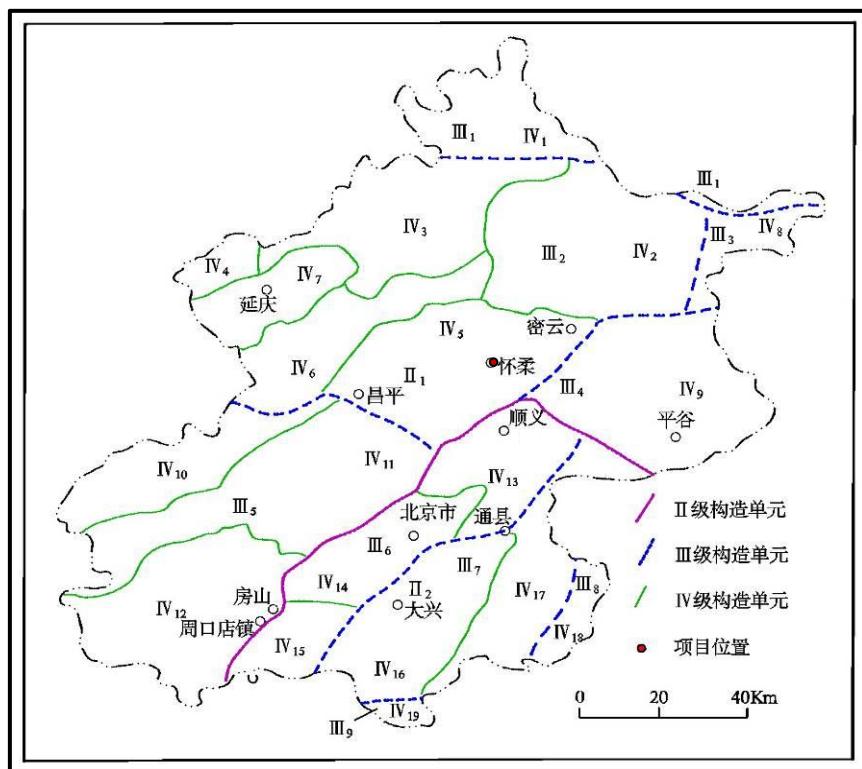
图 2-3 评估区大地构造位置图

按构造单元划分，评估区位于中朝准地台(I)燕山台褶带(II₁)密(云)怀(来)中隆断(III₂)中的昌(平)怀(柔)中穹断(IV₅)构造单元中(图2-3)。

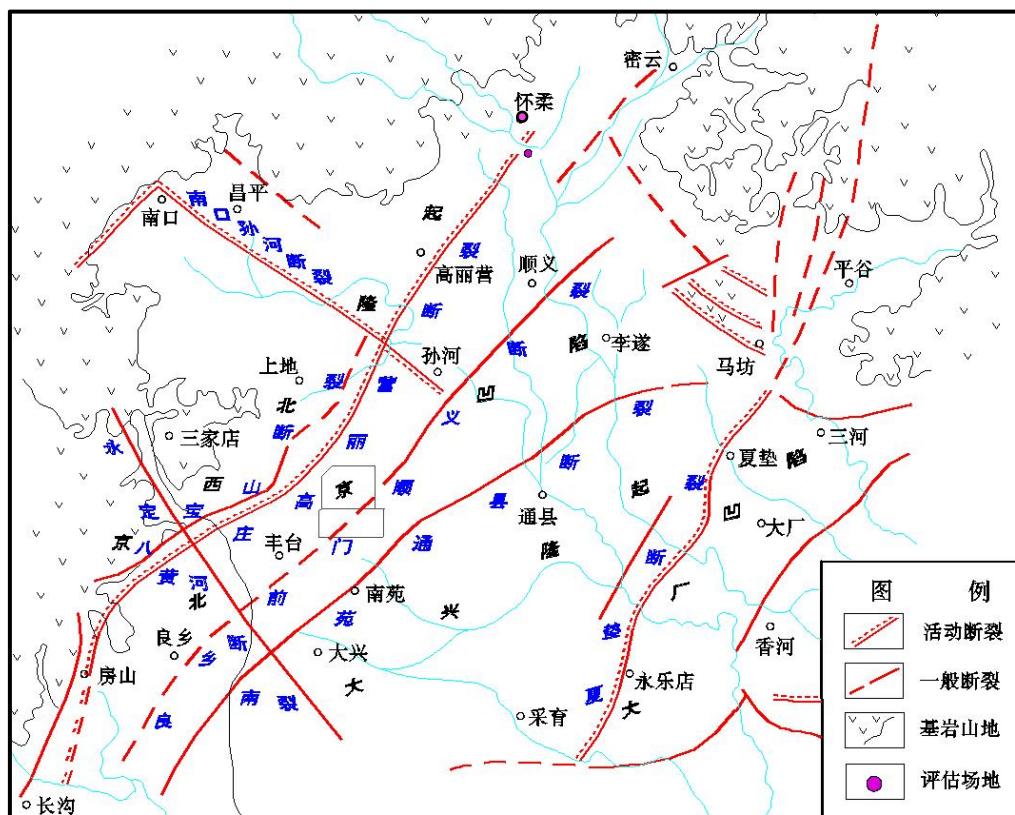
图 2-4 北京平原区构造略图

中生代燕山运动以来，北京地区形成了一系列以北东及北西向为主的断裂构造。北京平原区大型北东向断裂自西向东依次有八宝山断裂、黄庄~高丽营断裂、良乡~前门~顺义断裂、南苑~通县断裂及礼贤~夏垫断裂，北西向断裂自南向北主要为永定河断裂和南口~孙河断裂。受断裂活动的控制，以北东向黄庄~高丽营断裂、南苑~通县断裂和礼贤~夏垫断裂构造为界，北京平原区分划为京西北隆起、北京凹陷、大兴隆起和大厂拗陷四个区域性构造单元（图 2-4），断块之间第四系沉积物厚度变化较大。

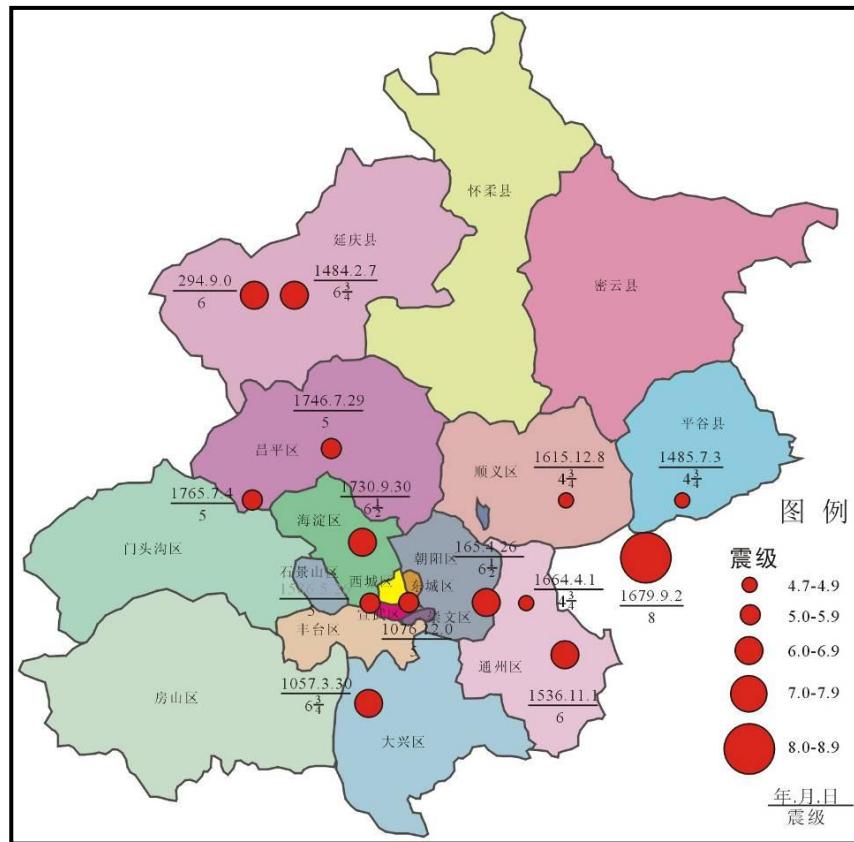
图 2-5 北京周边历史强震震中分布图

北京地区是我国地震活动较强烈的地区之一，自有历史记载以来（西晋开始），京津唐张地区历史上（ $38.5^{\circ}\sim41^{\circ}\text{N}$; $114^{\circ}\sim120^{\circ}\text{E}$ ）曾发生过若干次不同级别的地震，现在已知的发生在北京市行政区内的、最早的地震记载是公元294年9月（西晋元康四年八月）北京延庆东地震，这次地震估计震级为6级，震中烈度为VII度，造成100余人死亡。公元1679年9月2日平谷—三河8级地震是有记载以来对北京地区造成破坏最为严重的地震，10万人在这次地震中伤亡。根据历史记载共查证到五级以上地震60余次（不含余震）。计五级的20次， $5\sim5\frac{1}{2}$ 级20次， $5\frac{3}{4}\sim6$ 级6次， $6\frac{1}{4}\sim6\frac{1}{2}$ 级6次， $6\frac{3}{4}\sim7$ 级4次， $7\frac{1}{2}$ 级以上4次。平均10年发生一次，频率虽不高但破坏极大。北京市及附近地区，已经发生过大至八级的各种级别的强震，地震震源深度在15-25km，地震活动周期一般在250-360年，危害程度极大，见表2-1和图2-5。

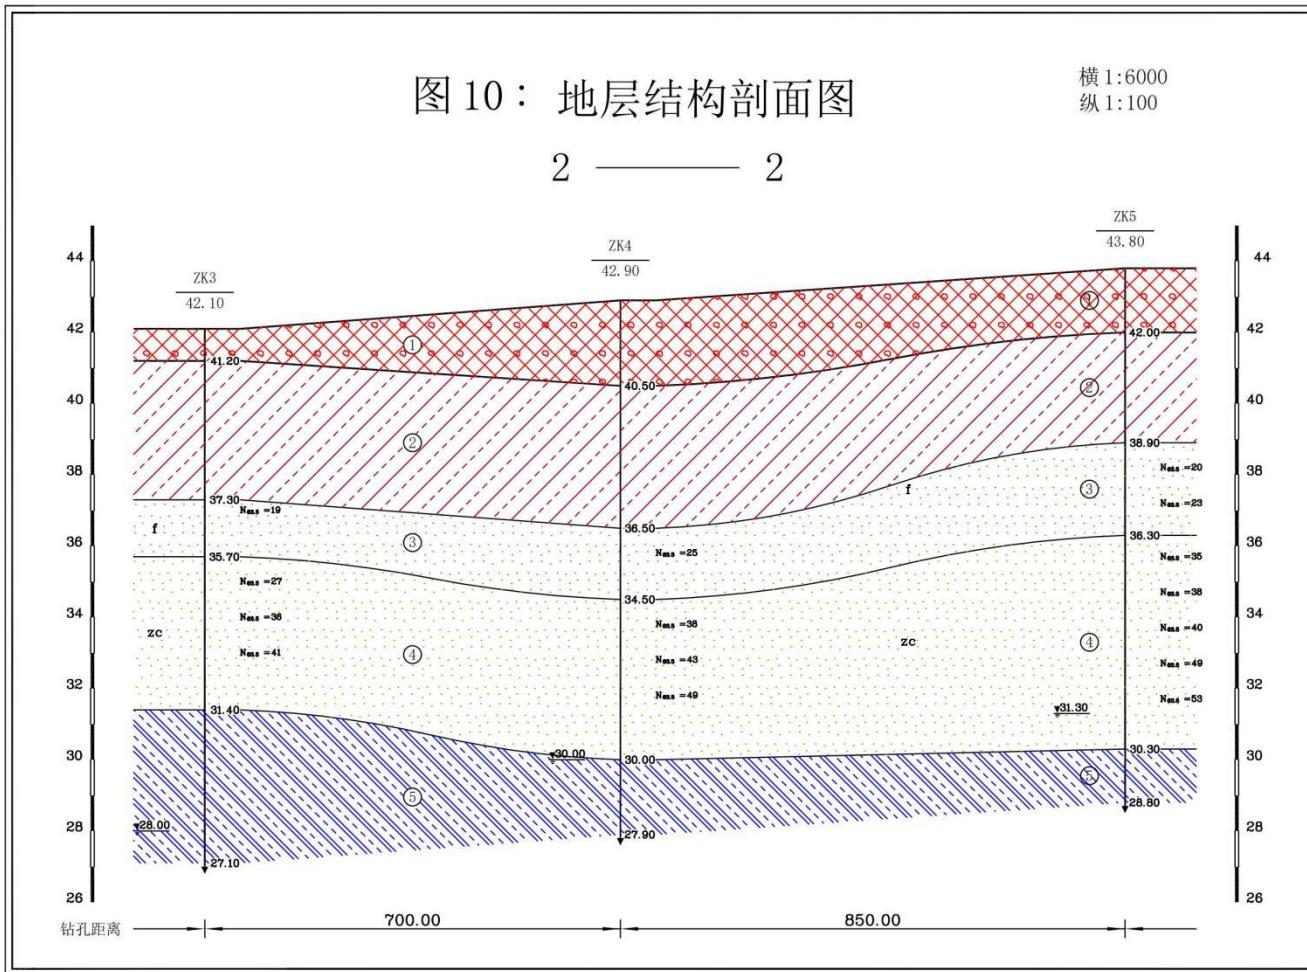
图 2-7 工程地质剖面图 2-2'

场区地层在 15.0m 深度范围内，除表层厚度不大的人工回填土外，其下均为第四纪以来冲洪积作用形成的砂土及粘性土层，自上而下分层描述如下（图 2-7）。

①层杂填土：区内表层广泛分布，厚度一般 0.9m-1.8m。以回填卵石为主，含砂砾、砖渣、粘性土等，土层成份复杂、压缩性高，为不良工程地质层。

②层粉质粘土：偶见贝壳，稍湿，黄-棕黄色，可塑。

③层粉砂：黄色，稍湿，中密，颗粒较均匀，偶见或混少量圆砾，局部层位相变为细砂，标准贯入锤击数 $N_{63.5}=21$ (19-25) 击。

④层中粗砂：褐黄-黄色，中上密-密实，湿，以石英、长石为主，含云母、炭屑、砂砾、砾石等，标准贯入锤击数 $N_{63.5}=40$ (27-53) 击。

⑤层重粉质粘土及粉质粘土：饱和，黄褐-褐色，硬塑。

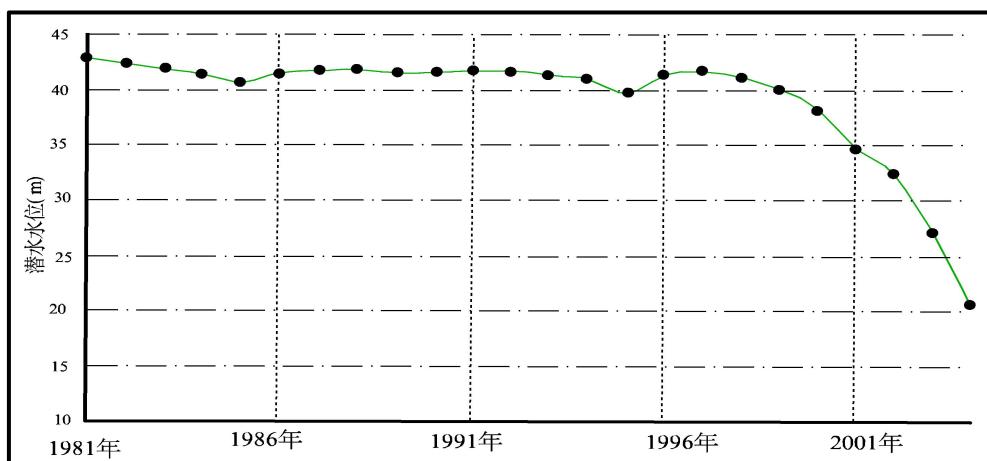
图 2-8 建设工程附近地区潜水年平均水位多年动态变化曲线图

评估区域由北向南，地下水位呈现逐渐降低的趋势，造成这种差异的主要原因是评估区西北侧、北侧有怀柔水库和怀河，这两个地表水的渗漏补给对评估区北侧的地下水位影响较大，南部地区由于远离上述地表水系，其渗漏补给的影响逐渐减小，而主要受区域性的地下水位下降的影响。总的来说，该区的地下水位正呈现出逐年降低的趋势。根据评估区附近的潜水观测孔的资料（图 2-8），该区域 1981-1999 年，潜水位标高在 40m 以上波动，1999-2004 年呈急

剧下降趋势，年均降幅为3.9m。潜水位最高为1981年的42.93m，最低为2004年的20.65m。

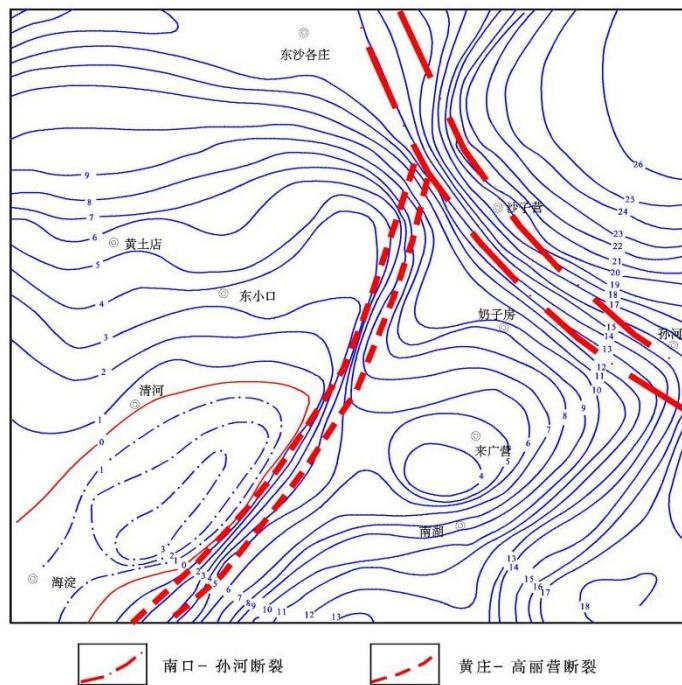
图 3-1 断裂重力布加异常图（比例尺 1:100000）

该断裂在重力、磁法和电测深资料中均有明显反映，活动断裂重力布加异常梯度带清楚连续（图 3-1）；人工地震资料表明，断裂两侧基岩反射界面不连续且深度变化较大，据评估区东北侧跨断裂人工地震剖面资料（图 3-2），断裂下盘（北西盘）基岩埋深 450m，其上盘（东南盘）基岩埋深达 1000m，反映出断裂倾向南东，倾角约 65-75°。在北苑一带所做的可控源音频大地测深资料中也反映出这一特点（图 3-3）。

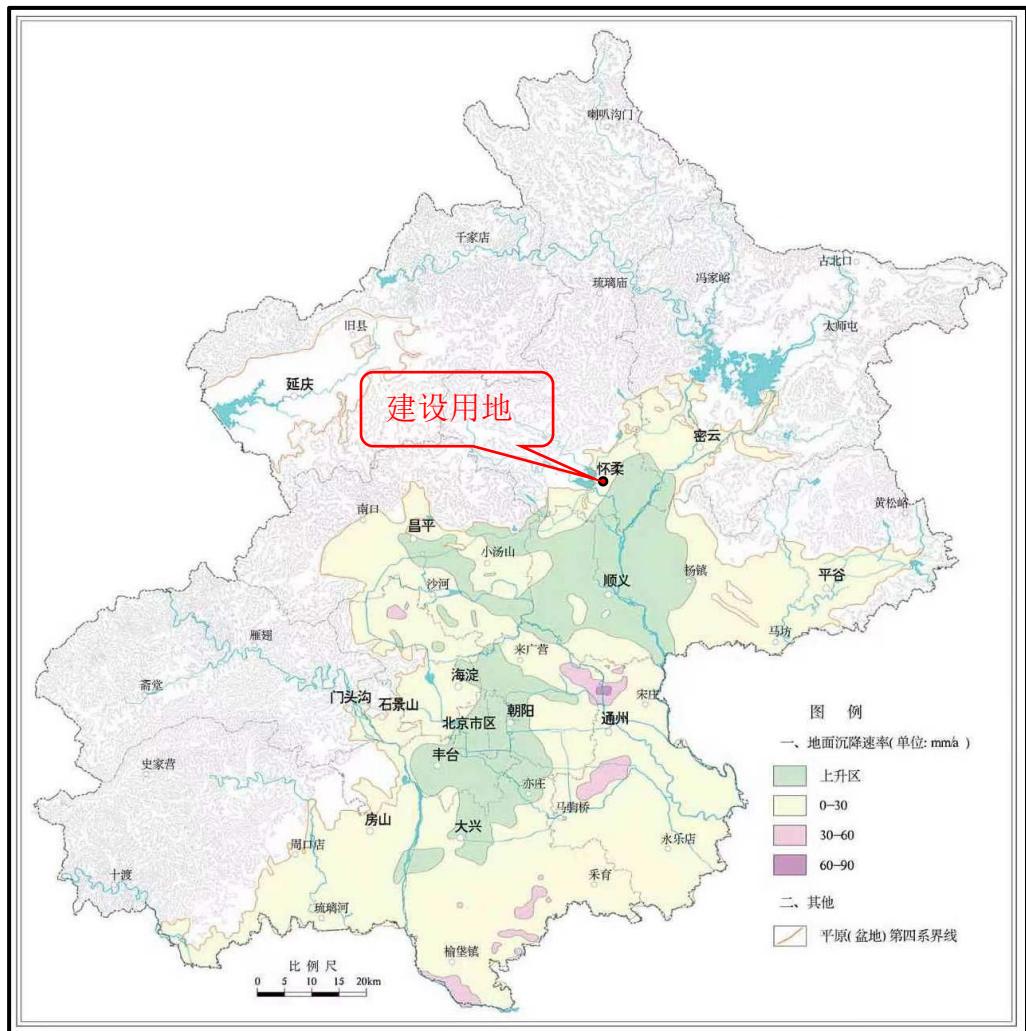
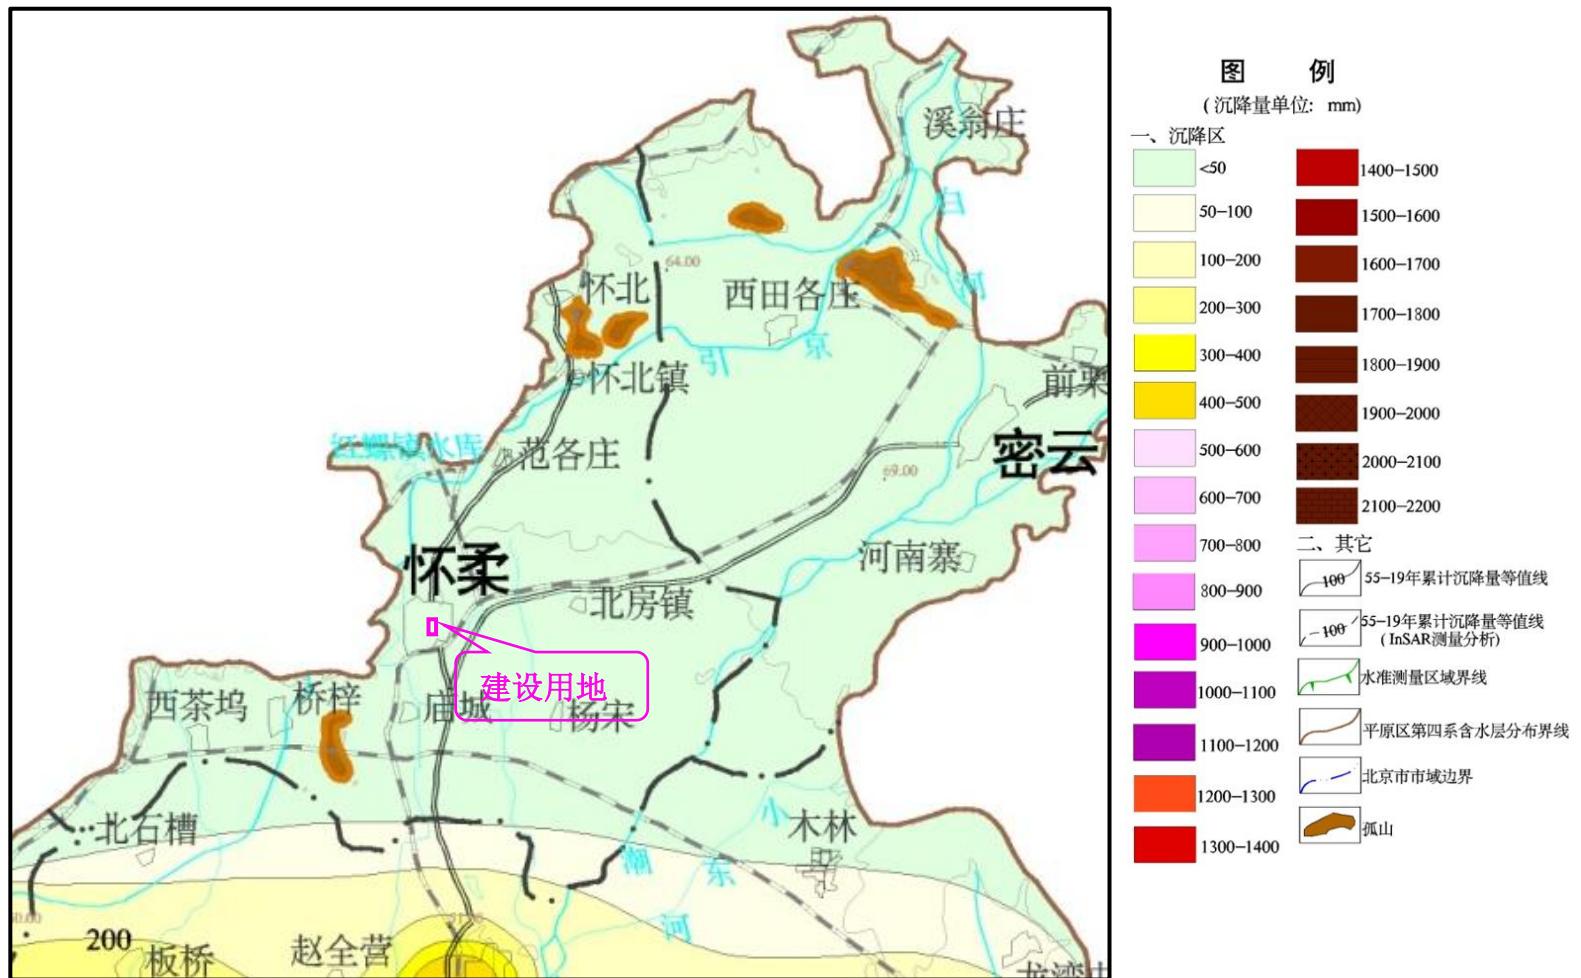
评估区处于怀柔区城区内，据已有资料，并根据评估区地下水文特点，2021 年地面沉降速率约为 12mm/a ，场区内 1955-2019 年地面沉降量累计约 35mm （图 3-4 和图 3-5）。

图 3-4 北京平原区 2021 年度地面沉降综合分析图（建设用地 ●）

图 3-5 1955-2019 年累计地面沉降综合分析图

根据《地质灾害危险性评估技术规范》(DB11/T 893-2021)第5.1.4条表4可知(表3-7、表3-8)，建设用地地面沉降现状发育程度“弱”，灾情等级为“轻”，地面沉降现状的地质灾害危险性为“小”。

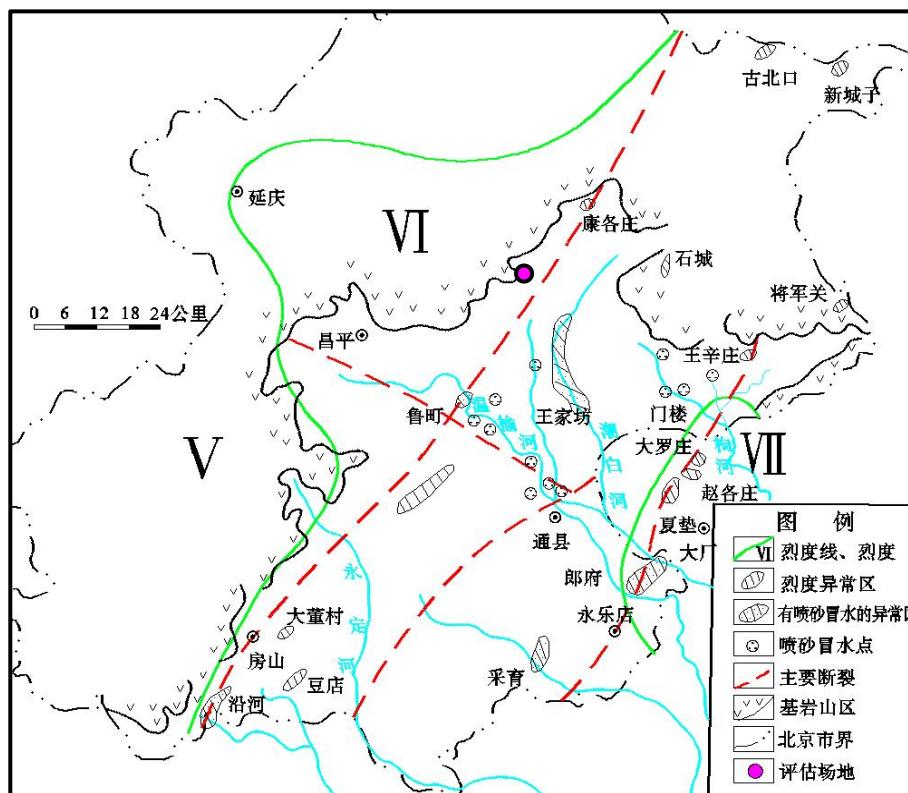
图3-6 唐山地震北京地区砂土液化分布图

1976年唐山大地震对北京温榆河流域中下游地区等部分地区造成了较为严重的砂土液化灾害，液化导致地表变形，对农田水利工程、河岸及建筑物等造成较严重破坏。经资料收集和现场调查，唐山地震时在其影响烈度VI度条件下，评估区范围未产生地震引发的喷砂冒水现象（图3-6）。
