顺义空港六期 SY00-2301-0001 地块项目  
地质灾害危险性评估报告

北京地勘水环工程设计研究院有限公司

二〇二三年十月

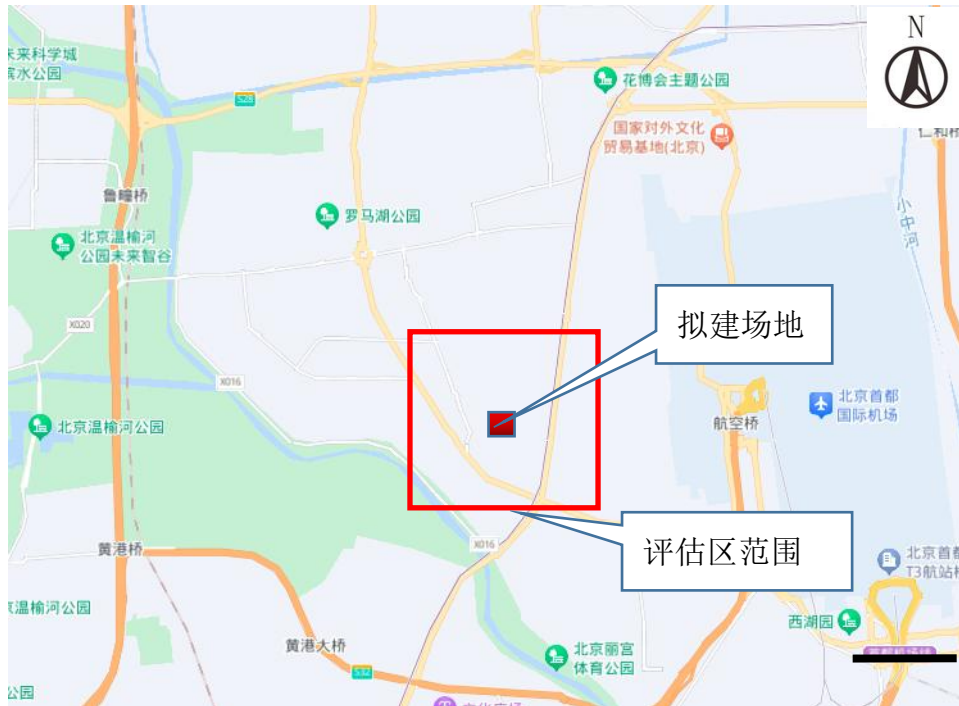
图1-4 评估区范围图

本次评估范围：以建设用地为中心南北扩展约2km，东西扩展约2km，共约4km<sup>2</sup>。主要是对评估区范围内的区域地质、水文地质、工程地质和环境地质进行调查，并针对地面沉降、砂土液化、主要断裂带进行了重点调查。

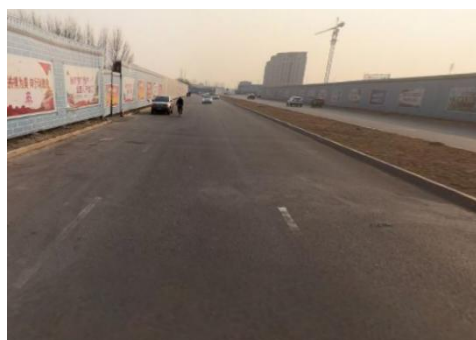
图 2-2 场地东侧裕安路（镜向南）

建设用地地貌上位于温榆河 II 级阶地上。建设用地外围均已设立围挡，围挡地势均基本平坦，起伏不明显，用地内地面标高约为 26.22~26.73m 左右，建设用地周边现状地形地貌见图 2-2~2-3。
